بيانات العميل والسيارة			
Mercedes GLC 200 2021 2nd Category			موديل السيارة
121478	قراءة العداد	أبيض	اللون
لا يوجد	حظر البيع	لا يوجد	توكيلات
النزهة	المرور	2025-07-03	تاريخ انتهاء الرخصة

ملخص حالة السيارة			
● بحالة ممتازة	حالة الميكانيكا	● فبريكة (يوجد ملاحظات)	حالة البودي الخارجي
● بحالة ممتازة	حالة العفشة	● فبريكة بالكامل	حالة البودي الداخلي
● بحالة جيدة جدا	حالة الكهرباء	● لا يوجد ملاحظات	حالة الشاسية
● بحالة ممتازة	حالة التكييف	● بحالة جيدة	حالة الجنوط والكاوتش
● بحالة جيدة جدا	حالة الصالون	● بحالة ممتازة	حالة الزجاج والكشافات

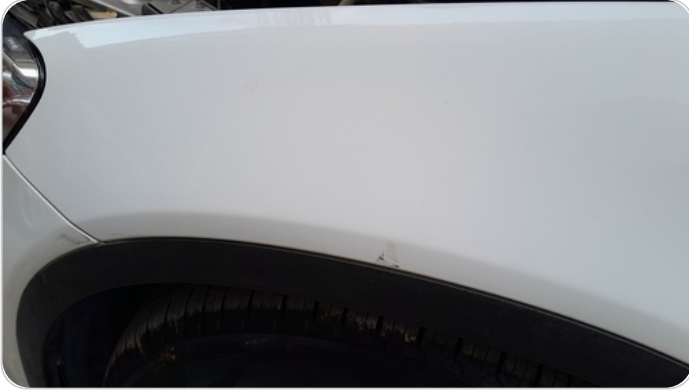
حالة البودي الخارجي			
الكبوت	● فبريكة بالكامل	الاكصدام الأمامي	● فبريكة (خرايش)
السقف	● فبريكة بالكامل	الاكصدام الخلفي	● فبريكة (خرايش)
باب الشنطة	● فبريكة بالكامل	شبكة أمامية	● لا يوجد ملاحظات
الرفرف الأمامي يمين	● فبريكة بالكامل	الرفرف الأمامي شمال	● فبريكة (خرايش)
قائم خارجي أمامي يمين	● فبريكة بالكامل	قائم خارجي أمامي شمال	● فبريكة بالكامل
الباب الأمامي يمين	● فبريكة (خرايش)	الباب الأمامي شمال	● فبريكة بالكامل
الباب الخلفي يمين	● فبريكة بالكامل	الباب الخلفي شمال	● فبريكة بالكامل
قائم خارجي خلفي يمين	● فبريكة بالكامل	قائم خارجي خلفي شمال	● فبريكة بالكامل
الرفرف الخلفي يمين	● فبريكة (خرايش)	الرفرف الخلفي شمال	● فبريكة بالكامل
العتب السفلي يمين	● فبريكة بالكامل	العتب السفلي شمال	● فبريكة بالكامل
مراية الباب الأمامي يمين	● فبريكة (خرايش)	مراية الباب الأمامي شمال	● فبريكة بالكامل
مفصلات الباب الأمامي يمين	● فبريكة بالكامل	مفصلات الباب الأمامي شمال	● فبريكة بالكامل
مفصلات الباب الخلفي يمين	● فبريكة بالكامل	مفصلات الباب الخلفي شمال	● فبريكة بالكامل

الرفرف الأمامي شمال : فبريكة (خرابيش)

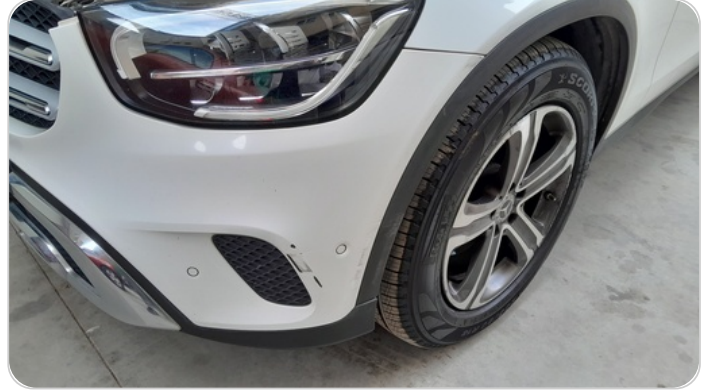
الاكصدام الأمامي : فبريكة (خرابيش)

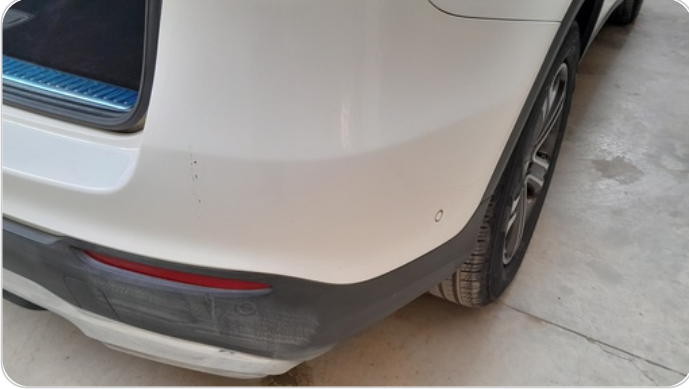
الاكصدام الخلفي : فبريكة (خرابيش)

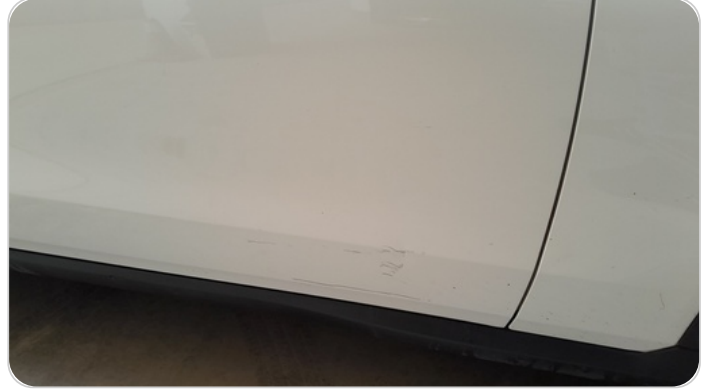
الباب الأمامي يمين : فبريكة (خرابيش)

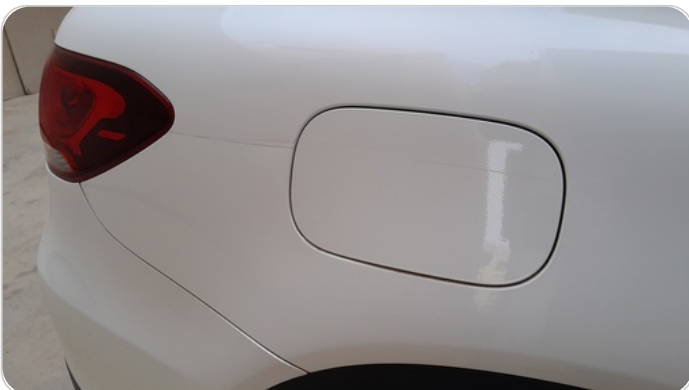
الرفرف الخلفي يمين : فبريكة (خرابيش)

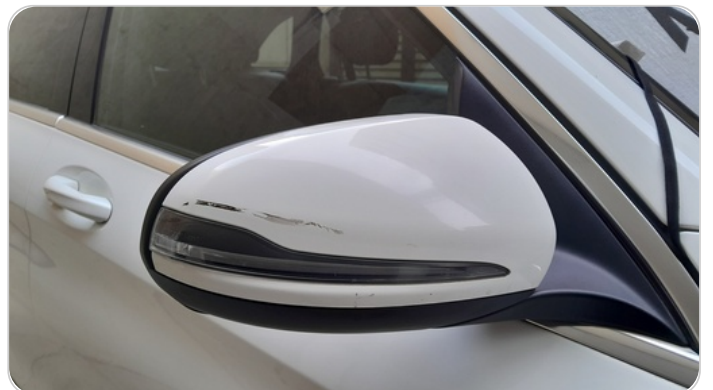
مراية الباب الأمامي يمين : فبريكة (خرابيش)

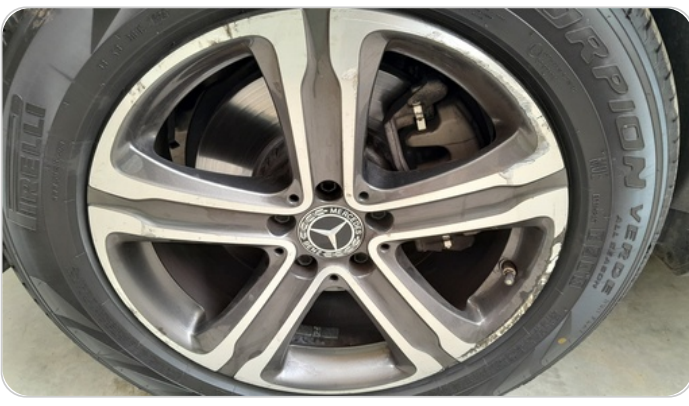
الجنوط والكاوتش			
حالة الجنوط الأمامية	● تجريحات بسيطة	حالة الكاوتش الأمامي	● بحالة متوسطة
حالة الجنوط الخلفي	● بحاله جيدة	حالة الكاوتش الخلفي	● بحالة متوسطة
حالة جنط الاستبن	لا يوجد	حالة الكاوتش الاستبن	لا يوجد
نوع الكاوتش	رن فلات		
ملاحظات الجنوط و الكاوتش

حالة الجنوط الأمامي : تجريحات بسيطة

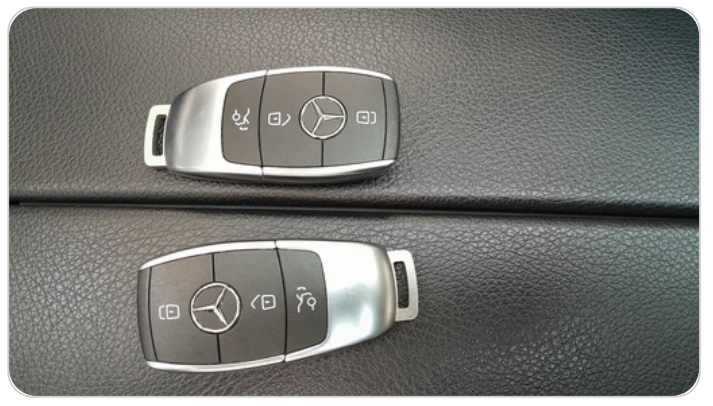
حالة الريموت / المفتاح : يعمل بكفاءة

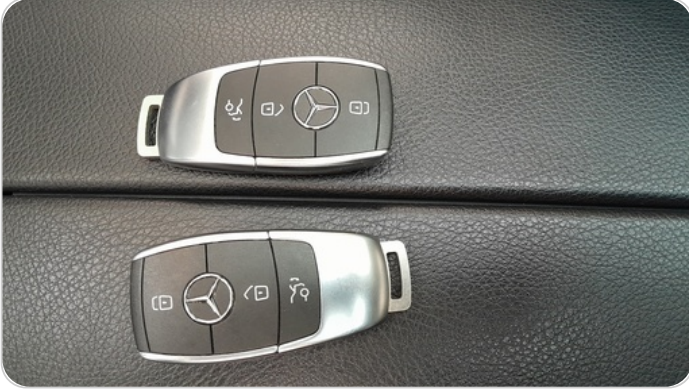
الريموت /المفتاح الاضافي : يعمل بكفاءة

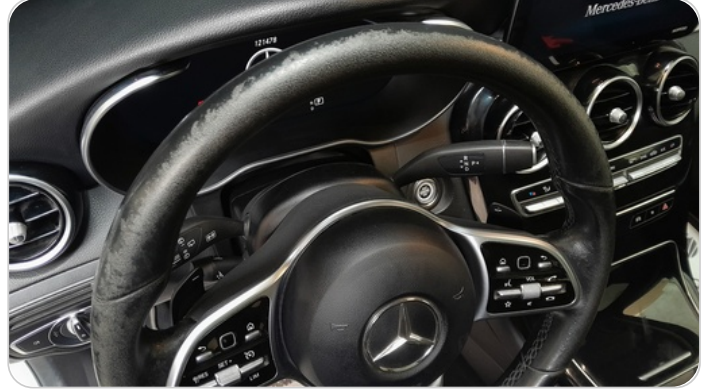
الطاره : متاكله
