بيانات العميل والسيارة			
Ford EcoSport 2018 3rd Category			موديل السيارة
68412	قراءة العداد	فيرانى	اللون
لا يوجد	حظر البيع	لا يوجد	توكيلات
البساتين	المرور	2027-09-25	تاريخ انتهاء الرخصه

ملخص حالة السيارة			
● بحالة جيدة جدا	حالة الميكانيكا	● رش في بعض أجزاء السيارة	حالة البودي الخارجي
● بحالة ممتازة	حالة العفشة	● فبريكة بالكامل	حالة البودي الداخلى
● بحالة ممتازة	حالة الكهرباء	● لا يوجد ملاحظات	حالة الشاسية
● بحالة ممتازة	حالة التكييف	● بحالة سيئة	حالة الجنوط والكاوتش
● بحالة ممتازة	حالة الصالون	● بحالة ممتازة	حالة الزجاج والكشافات

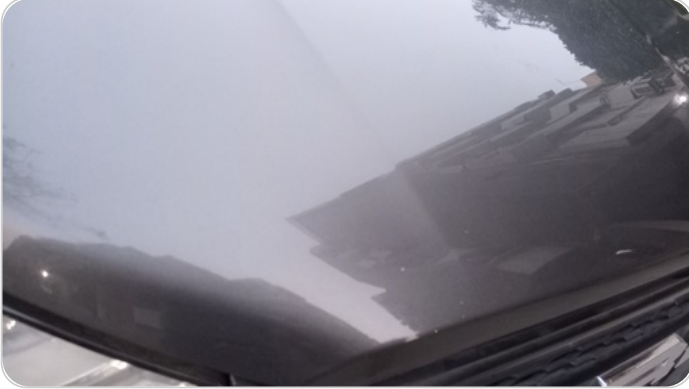
الكبوت : فبريكة (خرايش)

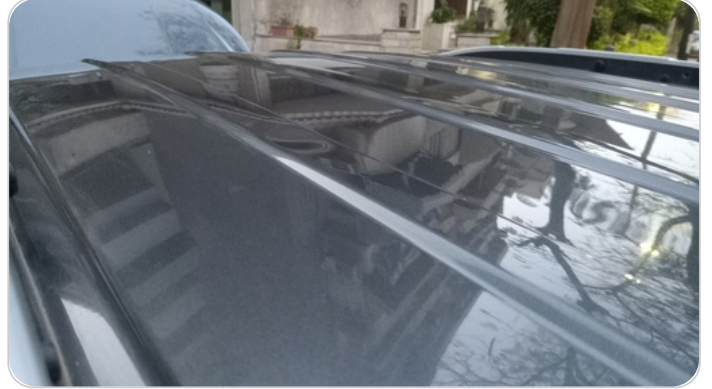
السقف : فبريكة (خبطات)

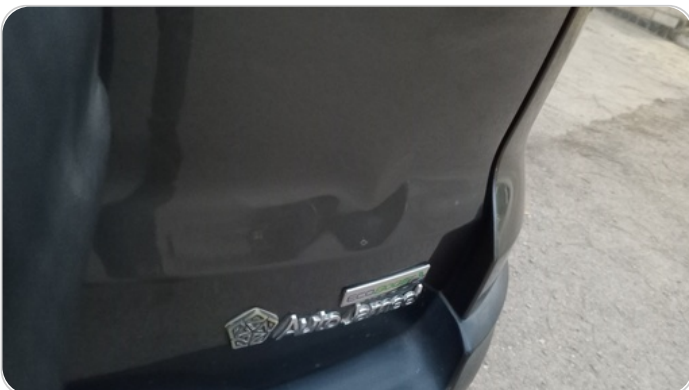
باب الشنطة : فبريكة (خبطات)

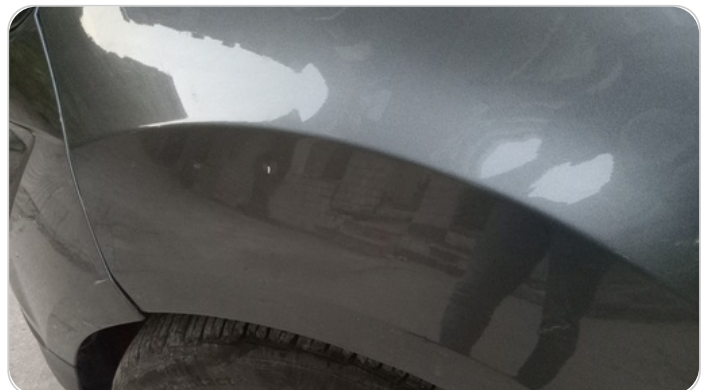
الرفرف الأمامي شمال : فبريكة (خرايش)

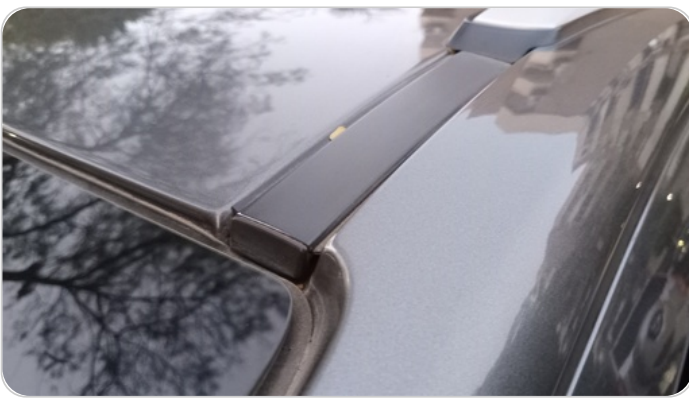
قائم خارجي أمامي شمال : فبريكة (الدهان متآكل)

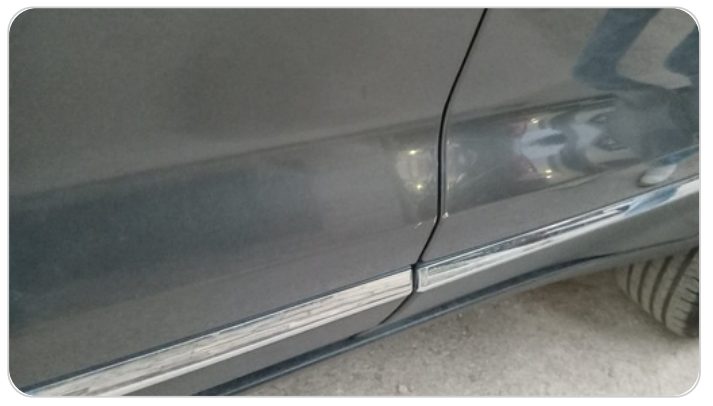
الباب الأمامي شمال : فبريكة (خرابيش)

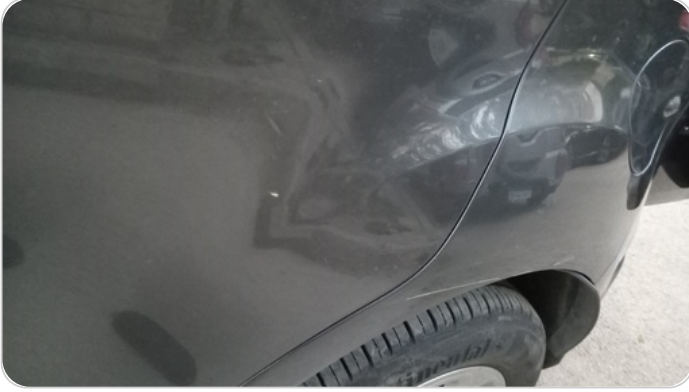
الباب الخلفي شمال : فبريكة (خرابيش)

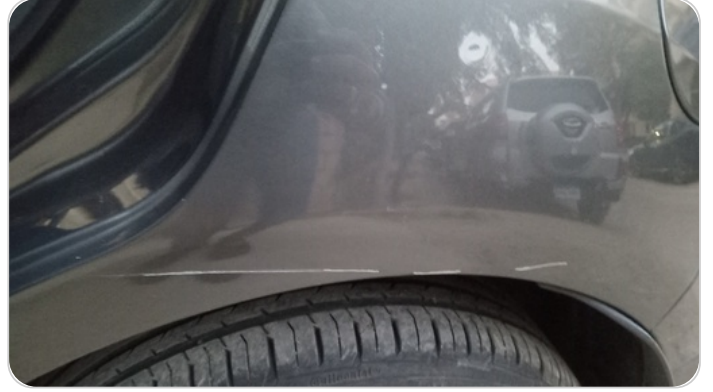
مفصلات الكبوت	● فبريكة بالكامل	مفصلات الشنطة	● فبريكة بالكامل
ملاحظات أخرى	رش جزئي بمعجون في رفرف خلفي شمال -		
حالة زجاج / كشافات / أخرى			
زجاج البانوراما	● لا يوجد	زجاج فتحة السقف	● لا يوجد
زجاج السيارة الأمامي	● بحالة جيدة	زجاج السيارة الخلفي	● بحالة جيدة
زجاج باب أمامي يمين	● بحالة جيدة	زجاج باب أمامي شمال	● بحالة جيدة
زجاج باب خلفي يمين	● بحالة جيدة	زجاج باب خلفي شمال	● بحالة جيدة
شراعات خلفية	● بحالة جيدة	شراعات أمامية	● بحالة جيدة
الكشاف الأمامي يمين	● بحالة جيدة	الكشاف الأمامي شمال	● بحالة جيدة
الكشاف الخلفي يمين	● بحالة جيدة	الكشاف الخلفي شمال	● بحالة جيدة
كشافات شبورة أمامي	● بحالة جيدة	كشافات شبورة خلفي	● كسر بالباغة
كشافات إشاره أمامي	● بحالة جيدة	كشافات إشاره خلفي	● بحالة جيدة
سيسستم مياة مساحات	● لا يوجد ملاحظات	كاوتش الأبواب	● جيد
مساحات الزجاج الأمامي	● بحاله جيدة	مساحة الزجاج الخلفي	● بحالة جيدة
ملاحظات أخرى

الرفرف الخلفي شمال : رش مع معجون (خرابيش)

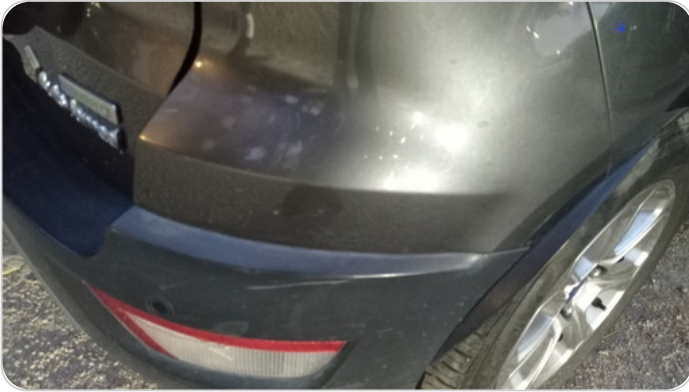
الاكصدام الخلفي : فبريكة (خرابيش)

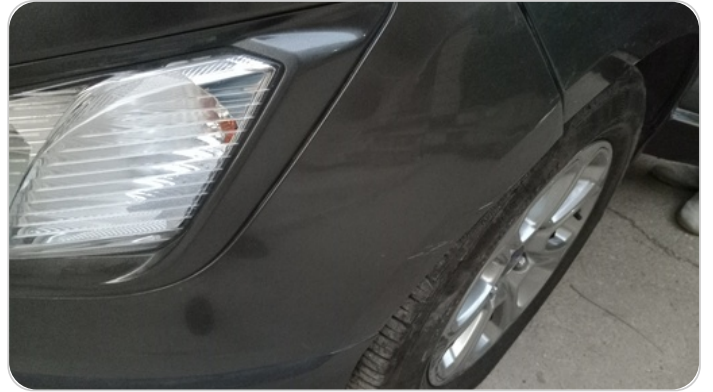
الاكصدام الأمامي : رش مع معجون (خرابيش)

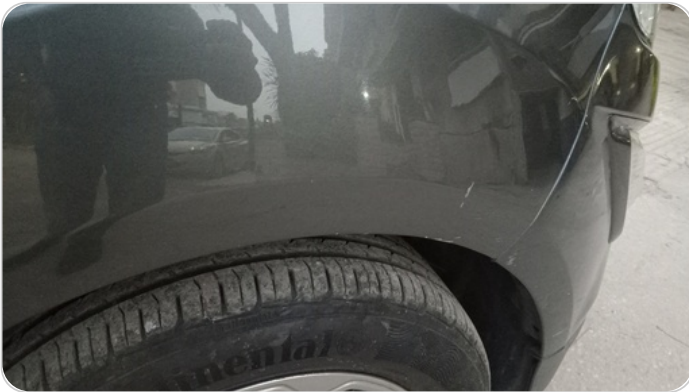
الرفرف الأمامي يمين : فبريكة (خرابيش)

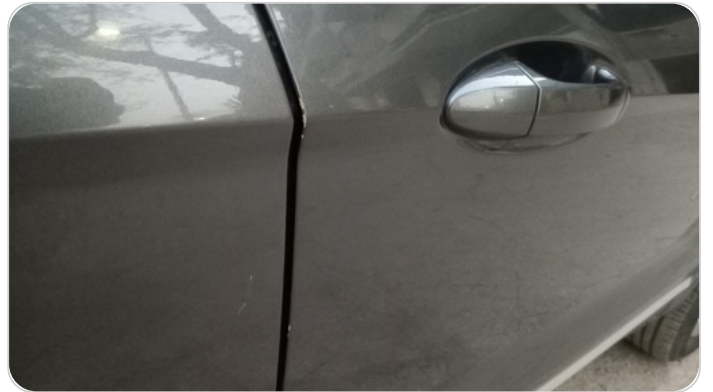
الباب الأمامي يمين : فبريكة (خرابيش)

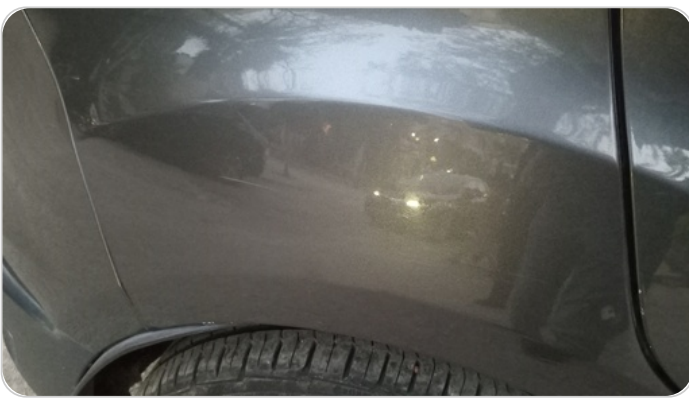
الرفرف الخلفي يمين : فبريكة (خرابيش - خبطات)

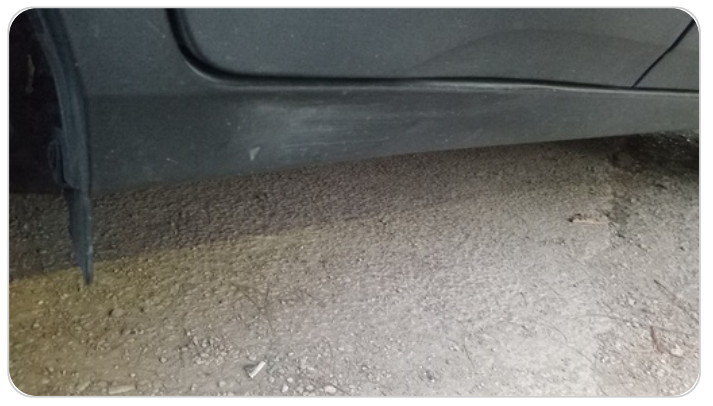
العتب السفلي يمين : فبريكة (خبطات)

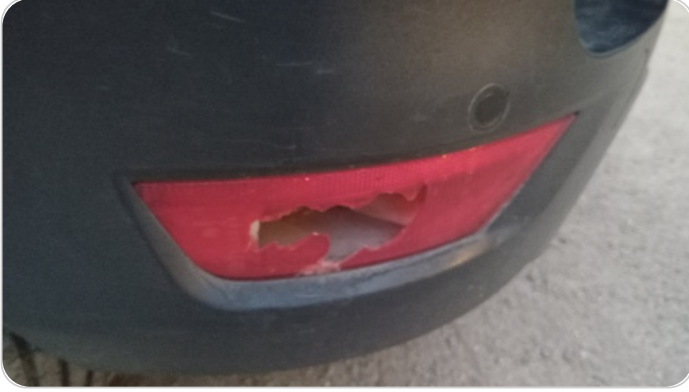
كشافات شبورة خلفي : كسر بالباغة

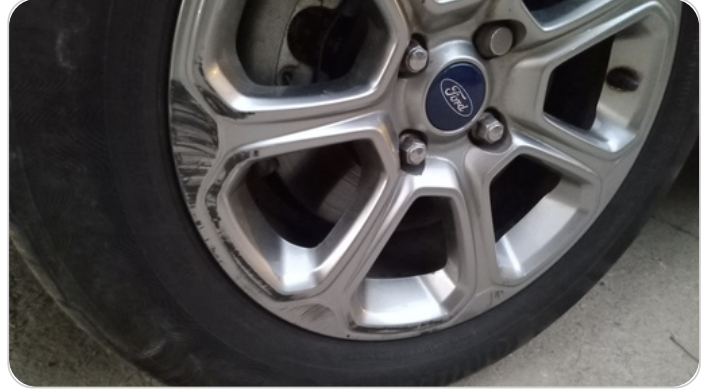
الجنوط والكاوتش			
حالة الجنوط الأمامية	● تجريحات بسيطة	حالة الكاوتش الأمامي	● تاريخ الإنتاج أكثر من 3 سنوات
حالة الجنوط الخلفي	● بحاله جيدة	حالة الكاوتش الخلفي	● تاريخ الإنتاج أكثر من 3 سنوات
حالة جنط الاستبِن	● بحالة جيدة	حالة الكاوتش الاستبِن	● تاريخ الإنتاج أكثر من 3 سنوات
نوع الكاوتش	تيوبليس		
ملاحظات الجنوط و الكاوتش	لم يتم الكشف علي الاستبِن (صعوبة في فتح غطاء الاستبِن)

حالة الجنوط الأمامي : تجريحات بسيطة

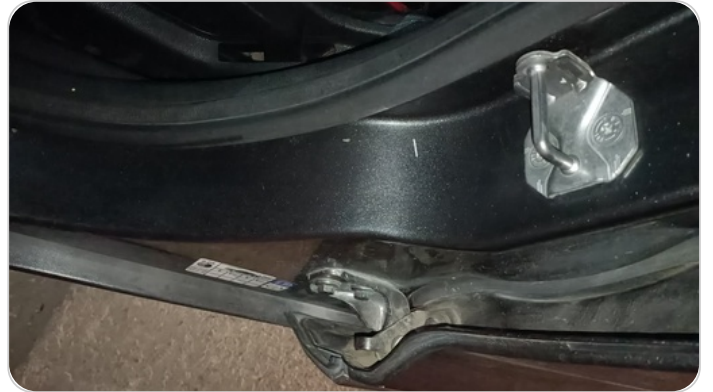
دواخل وقوائم باب الأمامي شمال : فبريكة (خرابيش)

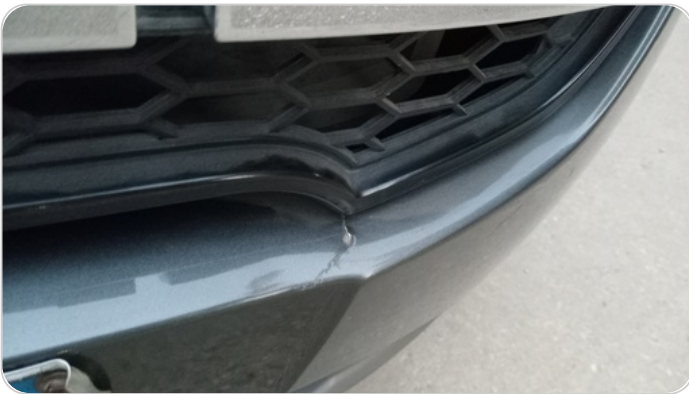
الاكصدام الامامي : رش مع معجون (خرابيش)

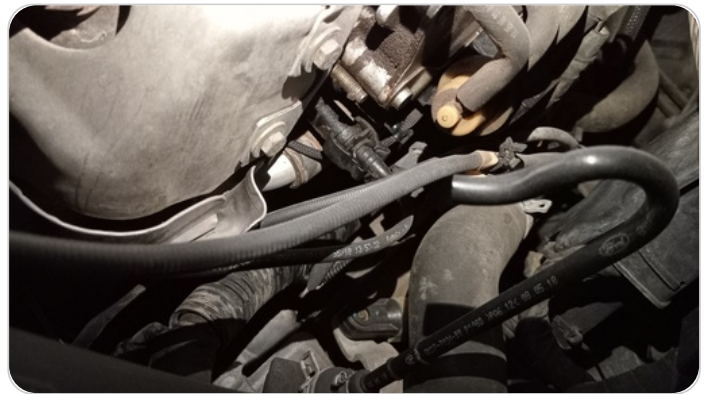
حالة الميكانيكا			
			كشف مرئي (المحرك والحوض)
حالة المحرك المرئية	● آثار تسريبات زيت	مستوى زيت المحرك	● طبيعي
لون زيت المحرك	● أسود	لون العادم	● لا يوجد
حالة الفتيس المرئية	● طبيعي	حالة التربو المرئية	● طبيعي
حالة التورييدو	● جيدة	حالة ضفيرة الكهرباء	● جيدة
ملاحظات أخرى	اثر تسريب زيت جهة غطاء تكهات المحرك		
			كفاءة المحرك
قيم الكبس ناشف (dry test) kg/cm2			
غرفة1	غرفة2	غرفة3	
قيم الكبس بالزيت (wet test) kg/cm2			
غرفة1	غرفة2	غرفة3	
كبس المحرك%	0.00	كفاءة المحرك	● لا يحتاج للكبس
ملاحظات كفاءة المحرك	لم يتم الكبس		
			الفتيس / علبة التروس
حركة عصاية الفتيس	طبيعي	علامات عصاية الفتيس في التابلوه	● طبيعي
وجود نتش أو خبط مع النقلات	● لا يوجد		
ملاحظات أخرى			
			دورة التبريد
مستوى سائل التبريد	● طبيعي	حالة سائل التبريد	● سائل تبريد أخضر نظيف
حالة دورة التبريد خارج الردياتير	● طبيعي	حالة الرادياتير	● طبيعي
حالة مروحة التبريد	● طبيعي		
ملاحظات أخرى			
			بنود الصيانة الدورية
حالة سيور المجموعة الخارجية	● جيدة	صوت من المجموعة الخارجية	● لا يوجد

المحرك : تسريب زيت جهة غطاء تكهات المحرك
