بيانات العميل والسيارة			
BMW X1 2020 2nd Category			موديل السيارة
78681	قراءة العداد	كحلي	اللون
لا يوجد	حظر البيع	لا يوجد	توكيلات
الشروق	المرور	2025-12-06	تاريخ انتهاء الرخصة

ملخص حالة السيارة			
● بحالة ممتازة	حالة الميكانيكا	● رش في بعض أجزاء السيارة	حالة البودي الخارجي
● بحالة ممتازة	حالة العفشة	● فبريكة بالكامل	حالة البودي الداخلي
● بحالة جيدة جدا	حالة الكهرباء	● لا يوجد ملاحظات	حالة الشاسية
● بحالة ممتازة	حالة التكييف	● بحالة جيدة	حالة الجنوط والكاوتش
● بحالة ممتازة	حالة الصالون	● بحالة ممتازة	حالة الزجاج والكشافات

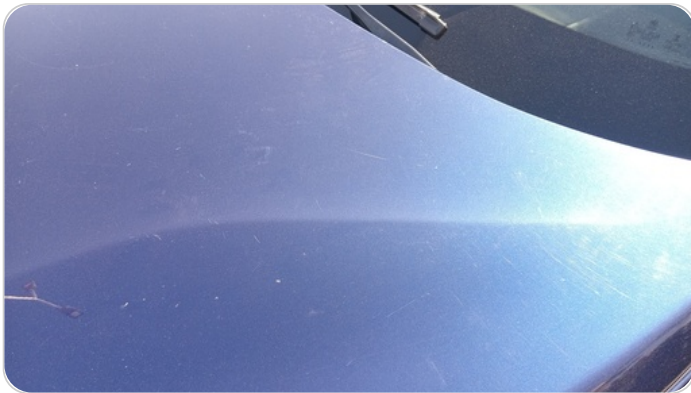
الكبوت : فبريكة (خرابيش)

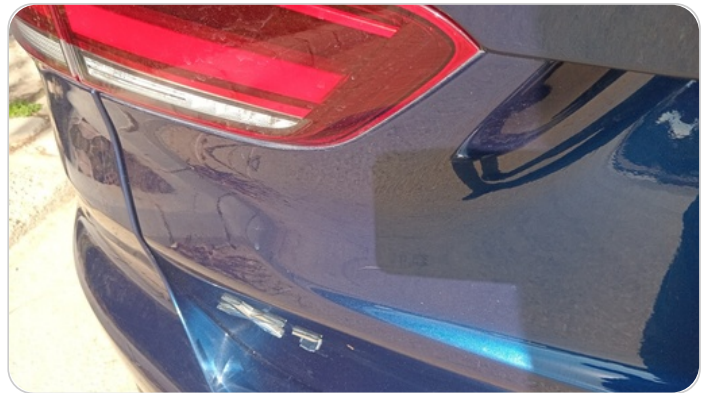
باب الشنطة : فبريكة (خرابيش)

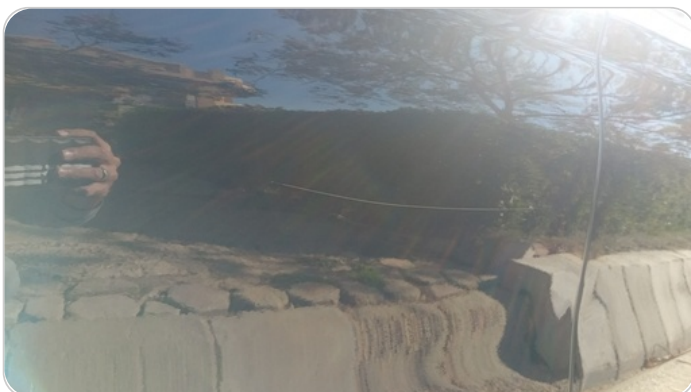
الباب الأمامي شمال : فبريكة (خرابيش)

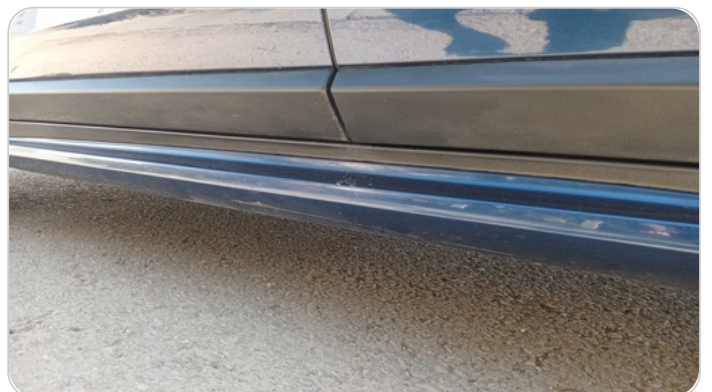
العتب السفلي شمال : فبريكة (خرابيش)

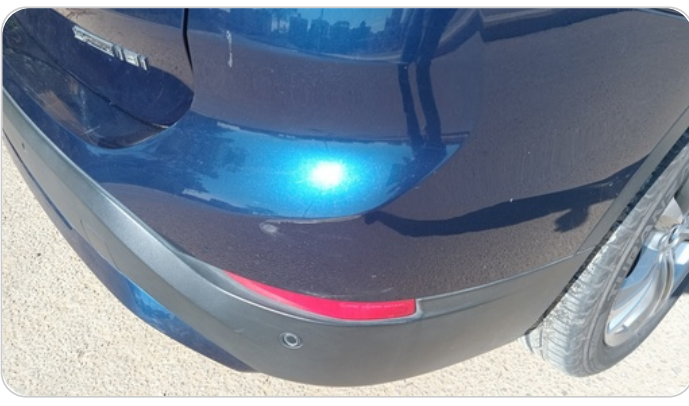
الاكصدام الخلفي : فبريكة (خرابيش)

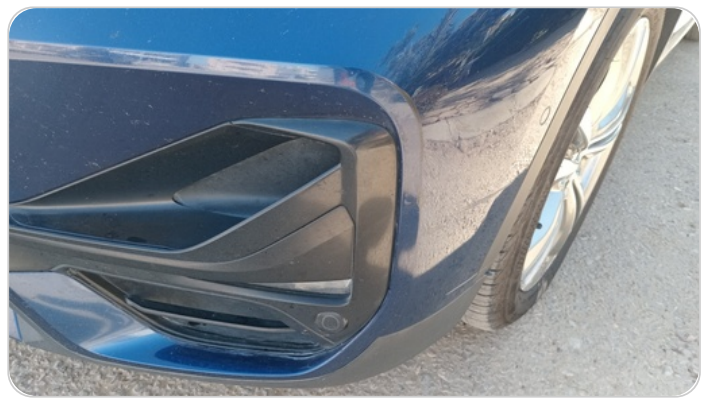
الاكصدام الأمامي : فبريكة (خرابيش)

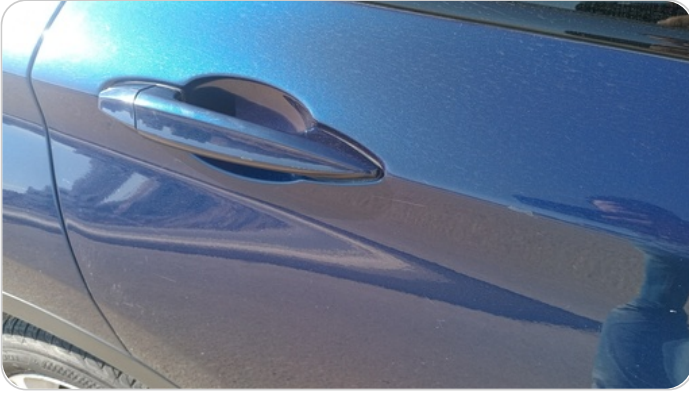
الباب الخلفي يمين : فبريكة (خرابيش - خبطات)

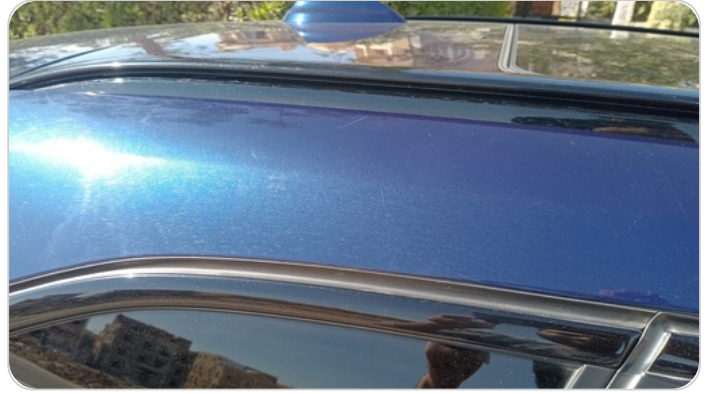
قائم خارجي خلفي يمين : فبريكة ( خرابيش )

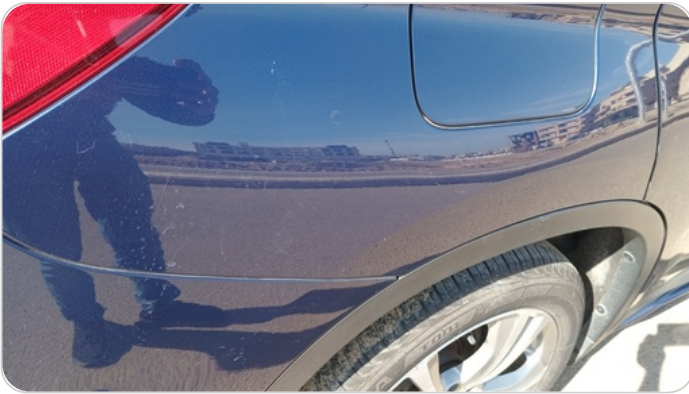
الرفرف الخلفي يمين : فبريكة (خرابيش)

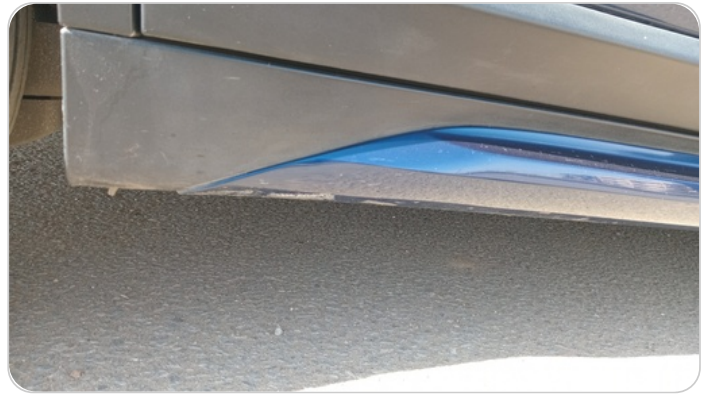
العتب السفلي يمين : فبريكة (خرابيش)

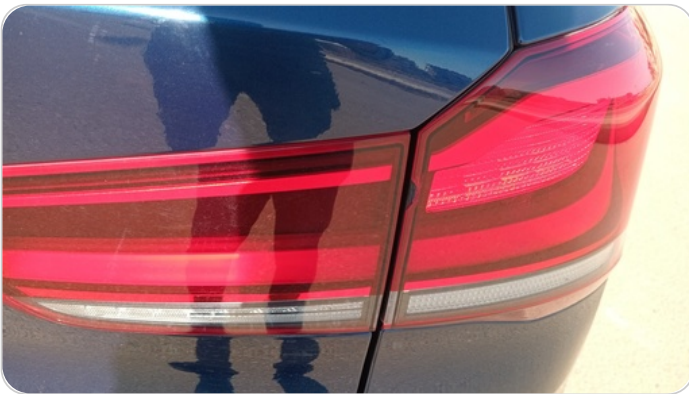
الكشاف الخلفي يمين : كسر بالباغة

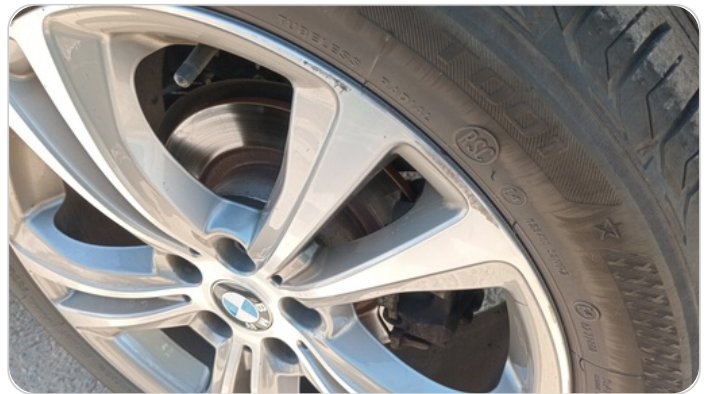
الجنوط والكاوتش			
حالة الجنوط الأمامية	● بحالة جيدة	حالة الكاوتش الأمامي	● بحالة جيدة
حالة الجنوط الخلفي	● تجريحات بسيطه	حالة الكاوتش الخلفي	● بحالة جيدة
حالة جنط الاستبن	لا يوجد	حالة الكاوتش الاستبن	لا يوجد
نوع الكاوتش	رن فلات		
ملاحظات الجنوط و الكاوتش

حالة الجنوط الخلفي : تجريحات بسيطة

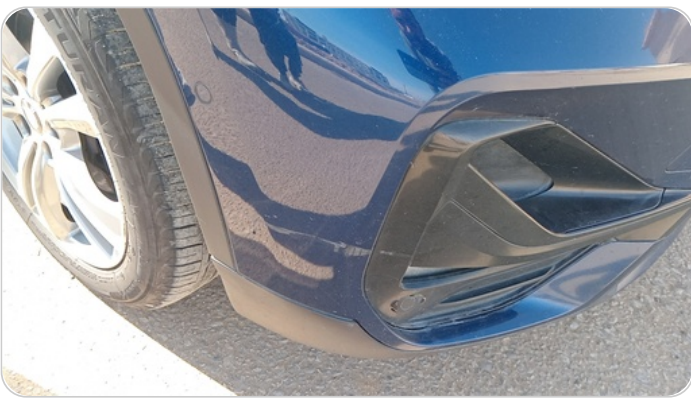
الاكصدام الامامي : فبريكة (خرابيش)

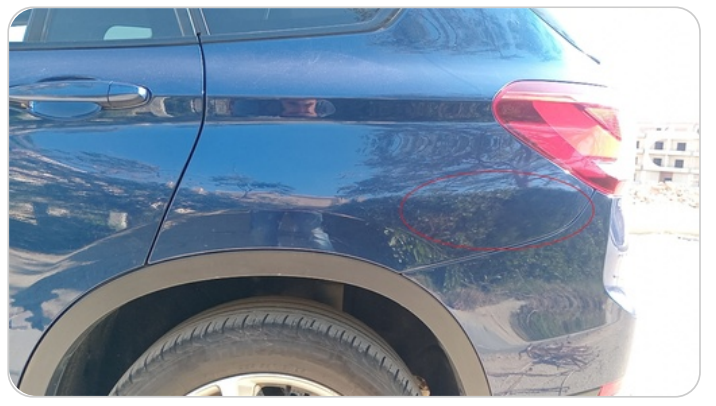
مفصلات الكبوت	● فبريكة بالكامل	مفصلات الشنطه	● فبريكة بالكامل
ملاحظات أخرى	رش جزئي بمعجون في ررف خلفي شمال -		
حالة زجاج / كشافات / أخرى			
زجاج البانوراما	● بحالة جيدة	زجاج فتحة السقف	● بحالة جيدة
زجاج السيارة الأمامي	● بحالة جيدة	زجاج السيارة الخلفي	● بحالة جيدة
زجاج باب أمامي يمين	● بحالة جيدة	زجاج باب أمامي شمال	● بحالة جيدة
زجاج باب خلفي يمين	● بحالة جيدة	زجاج باب خلفي شمال	● بحالة جيدة
شراعات خلفية	● بحالة جيدة	شراعات أمامية	● بحالة جيدة
الكشاف الأمامي يمين	● بحالة جيدة	الكشاف الأمامي شمال	● بحالة جيدة
الكشاف الخلفي يمين	● كسر بالباغة	الكشاف الخلفي شمال	● بحالة جيدة
كشافات شبورة أمامي	● بحالة جيدة	كشافات شبورة خلفي	● بحالة جيدة
كشافات إشاره أمامي	● بحالة جيدة	كشافات إشاره خلفي	● بحالة جيدة
سيستم مياة مساحات	● لا يوجد ملاحظات	كاوتش الأبواب	● جيد
مساحات الزجاج الأمامي	● بحاله جيدة	مساحة الزجاج الخلفي	● بحالة جيدة
ملاحظات أخرى

رفرف خلفس شمال : رش جزئي بمعجون
