بيانات العميل والسيارة			
BMW 318 2018 1st Category			موديل السيارة
139569	قراءة العداد	كحلي	اللون
لا يوجد	حظر البيع	لا يوجد	توكيلات
الشيخ زايد	المرور	2026-05-20	تاريخ انتهاء الرخصة

ملخص حالة السيارة			
● بحالة ممتازة	حالة الميكانيكا	● رش في بعض أجزاء السيارة	حالة البودي الخارجي
● بحالة جيدة جدا	حالة العفشة	● فبريكة بالكامل	حالة البودي الداخلي
● بحالة جيدة جدا	حالة الكهرباء	● لا يوجد ملاحظات	حالة الشاسية
● بحالة ممتازة	حالة التكييف	● بحالة جيدة	حالة الجنوط والكاوتش
● بحالة جيدة جدا	حالة الصالون	● بحالة ممتازة	حالة الزجاج والكشافات

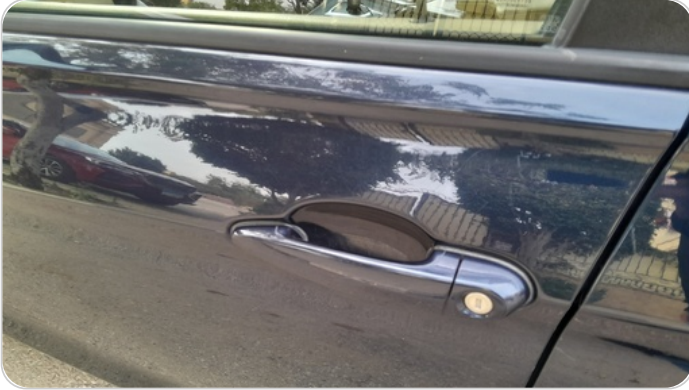
الباب الأمامي شمال : فبريكة (خرابيش)

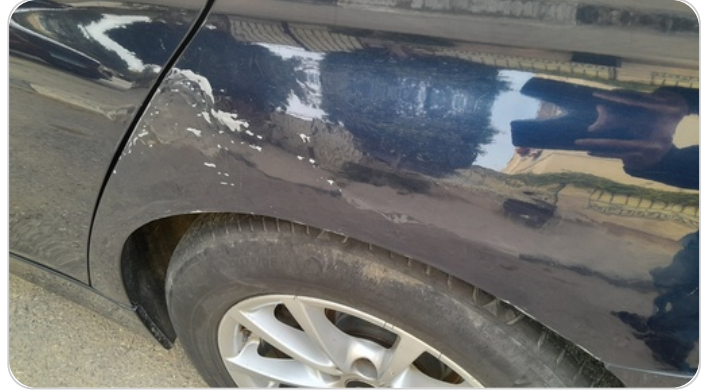
الرفرف الخلفي شمال : فبريكة (سمكره على البارد)

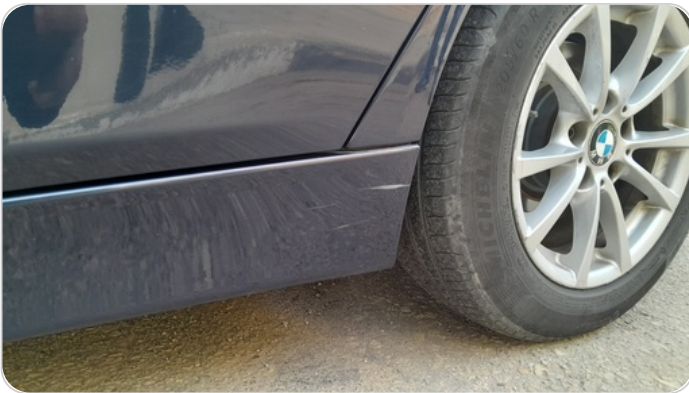
العتب السفلي شمال : فبريكة (خرابيش)

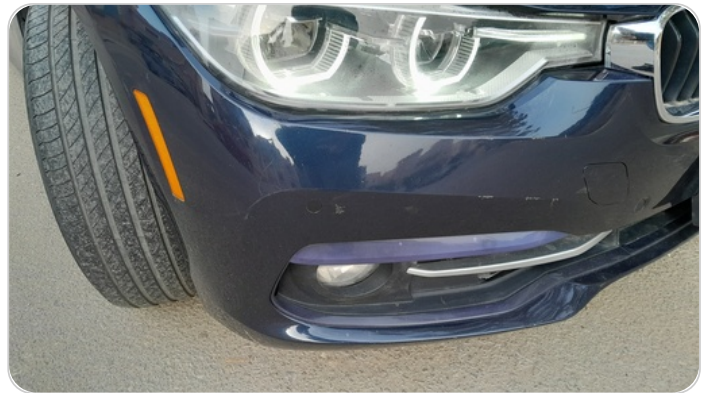
الاكصدام الأمامي : رش بدون معجون (خرابيش)

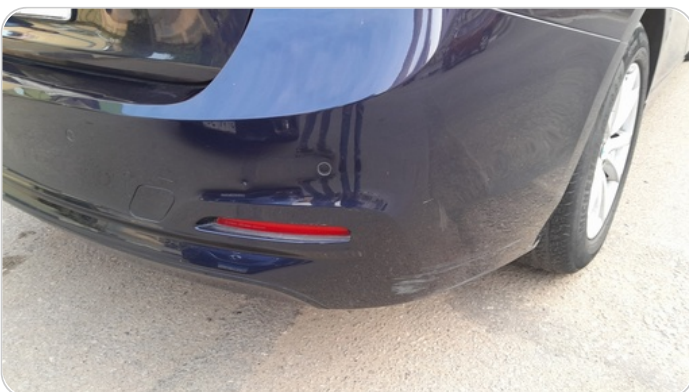
الاكصدام الخلفي : فبريكة (خرابيش)

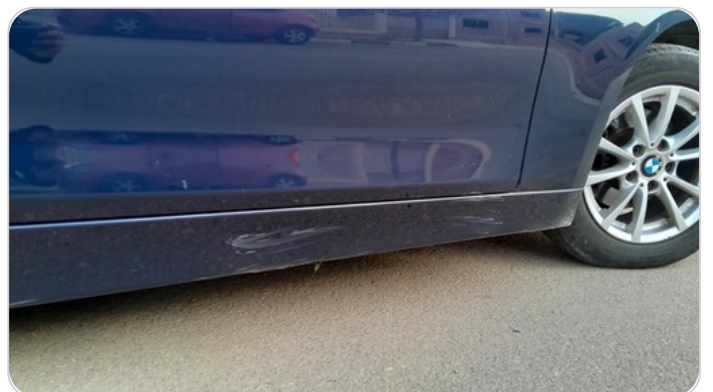
العتب السفلي يمين : فبريكة (خرابيش)

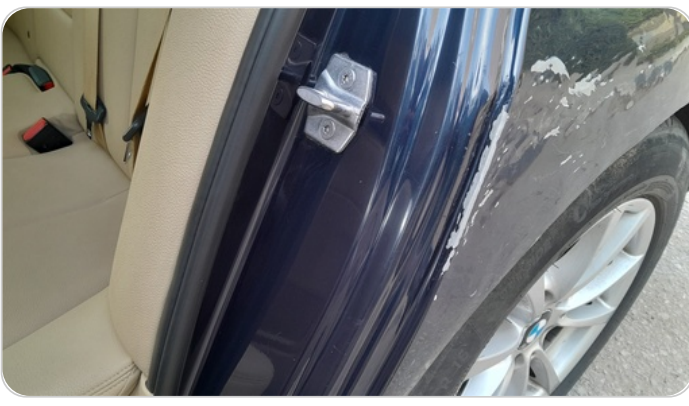
دواخل وقوائم باب الخلفي شمال : فبريكة (خرايش)

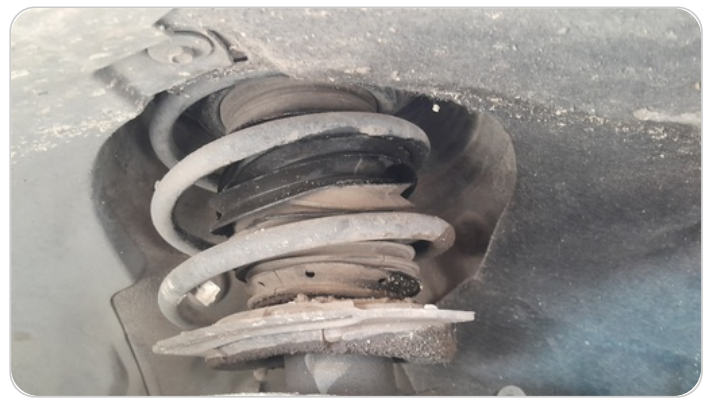
مساعدين أمامي : تسريب زيت

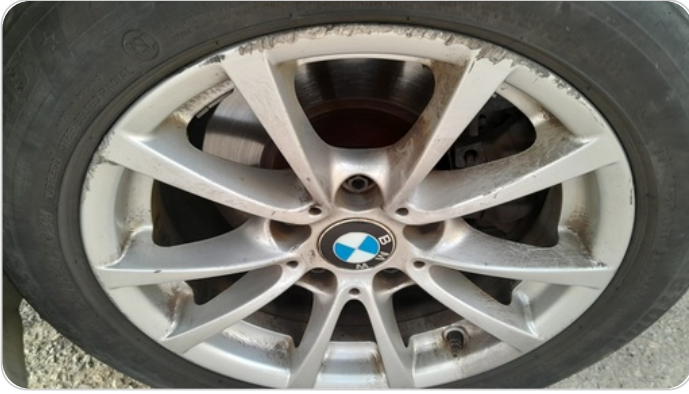
حالة الجنوط الأمامي : تجريحات بسيطة

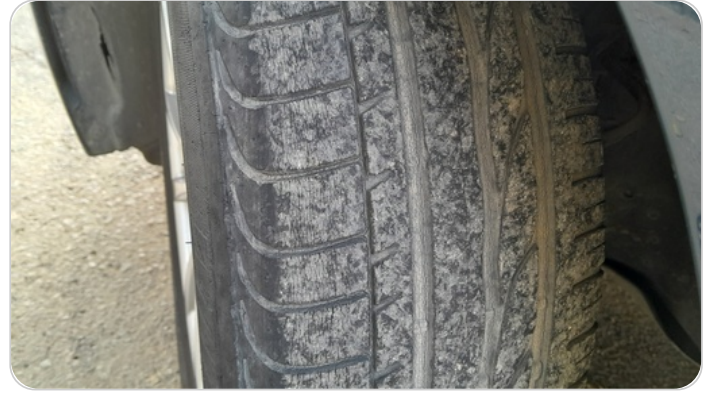
حالة الكاوتش الأمامي : تشققات/قطع بسيط

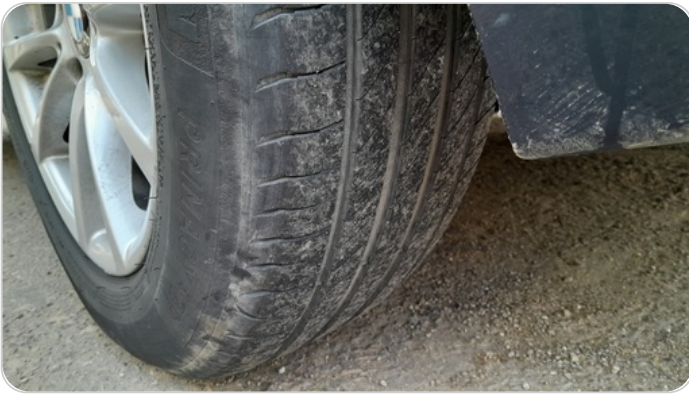
حالة الكاوتش الخلفي : تشققات/قطع بسيط

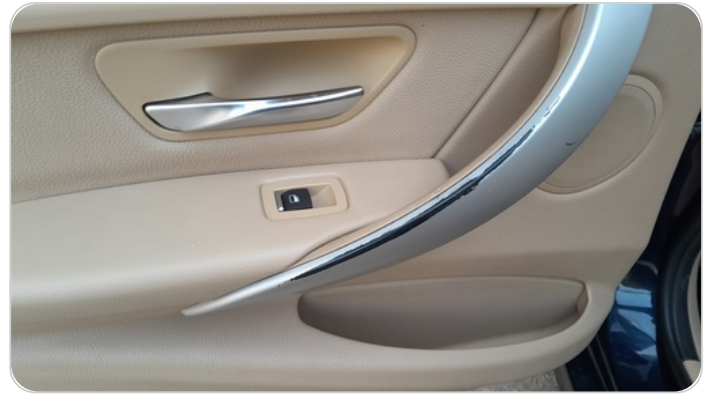
فرش الباب الخلفي شمال : قطع /كسر/شرخ /تلف

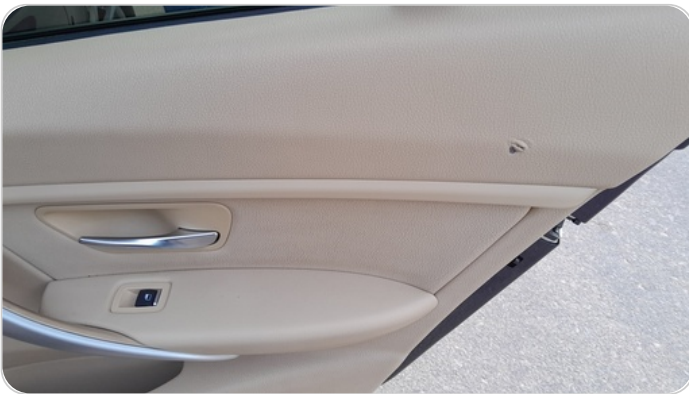
فرش الباب الخلفي يمين : قطع /كسر/شرخ /تلف
