بيانات العميل والسيارة			موديل السيارة
Hyundai Elantra MD 2013 1st Category			اللون
117940	قراءة العداد	فيزيائي	اللون
لا يوجد	حضر البيع	توكيل واحد	توكيلات
مدينة نصر	المبور	2025-05-07	تاريخ انتهاء الرخصه

### ملخص حالة السيارة

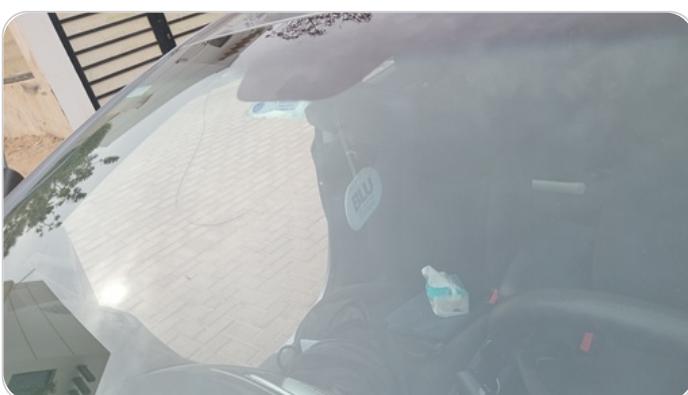
زجاج السيارة الأمامي : شروخ أو كسور

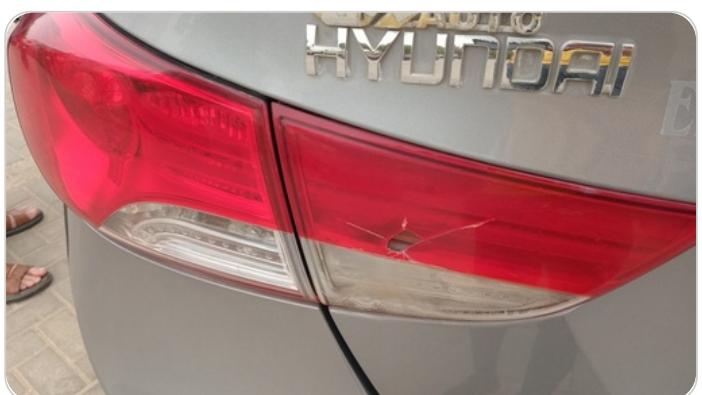
الكشاف الخلفي شمال : كسر بالباغة

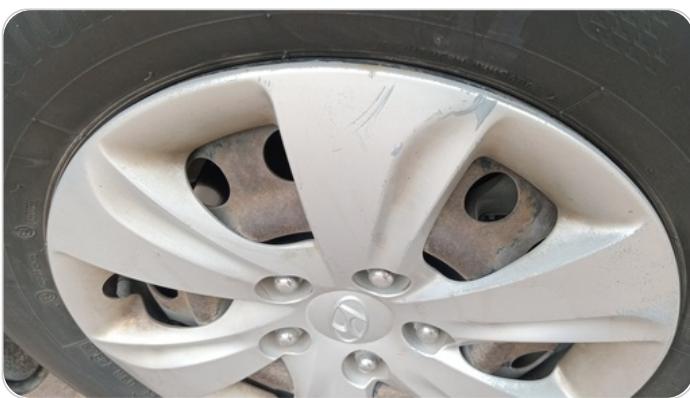
حالة الجنوط الأمامي : تجريحات بسيطة

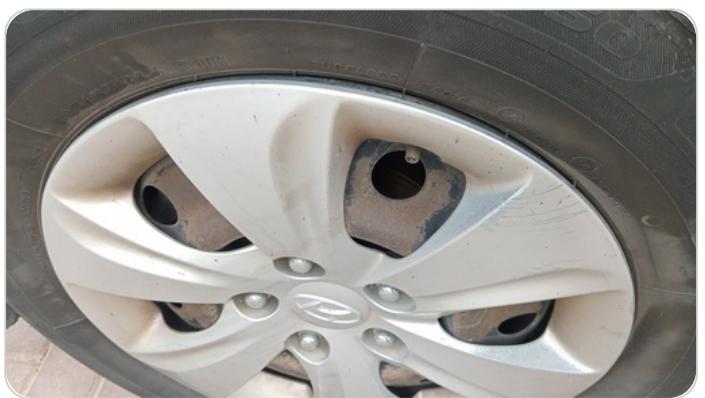
حالة الجنوط الخلفي : تجريحات بسيطة

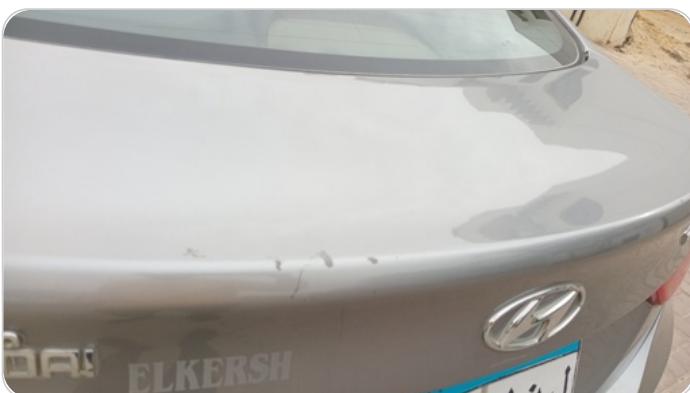
باب الشنطة : فبريكا (خرابيش)

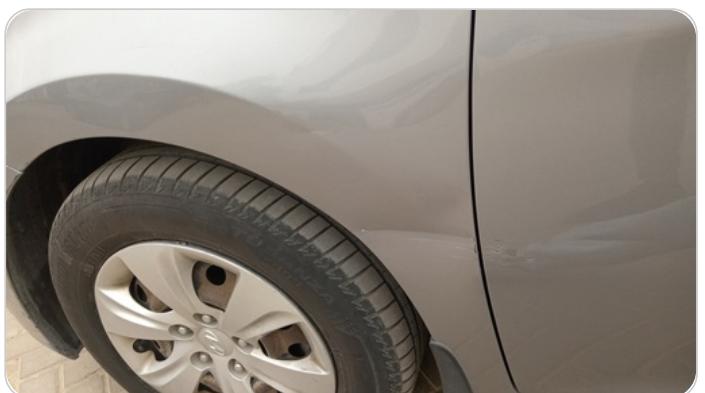
الرفف الأمامي شمال : فبريكا (خرابيش - خبطات)

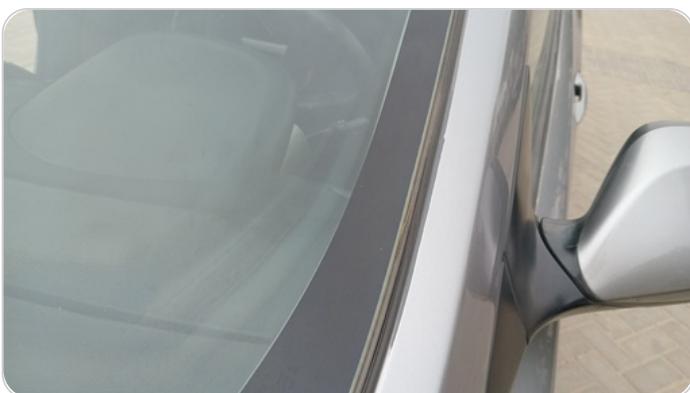
قائم خارجي أمامي شمال : فبريكا (الدهان متآكل)

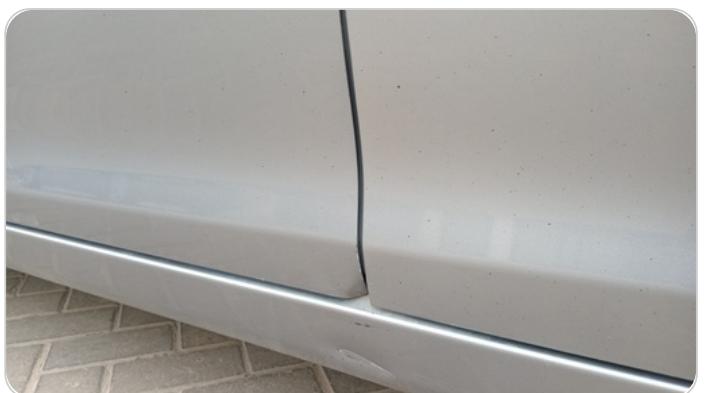
الباب الأمامي شمال : فبريكا (خرابيش - خبطات)

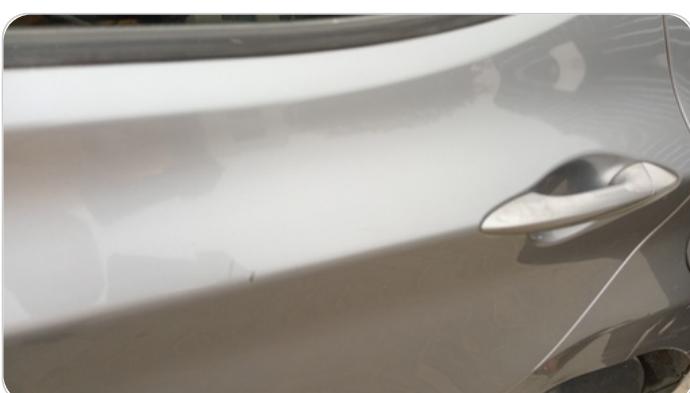
الباب الخلفي شمال : فبريكا (خرابيش)

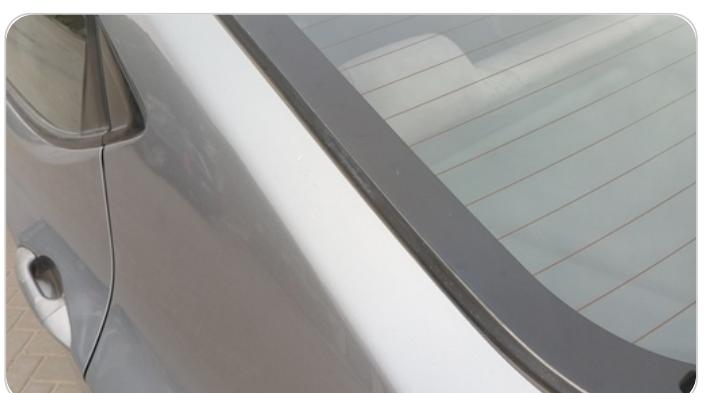
قائم خارجي خلفي شمال : فبريكا (الدهان متآكل)

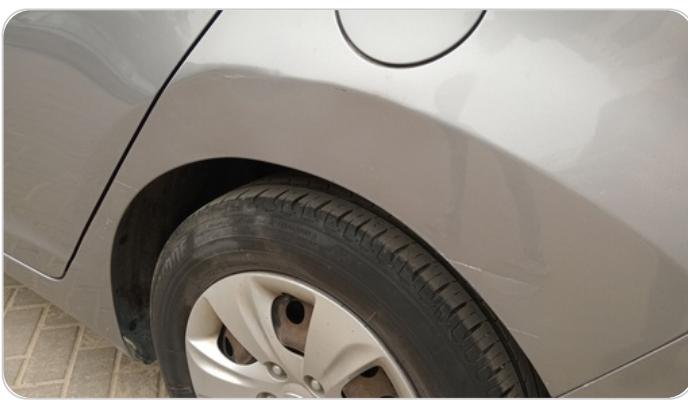
الرفرف الخلفي شمال : فبريكا (خرابيش - خبطات)

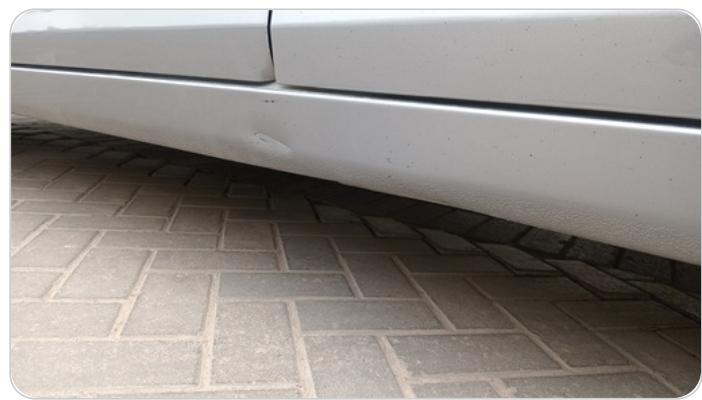
العتب السفلي شمال : فبريكا (خرابيش - خبطات)

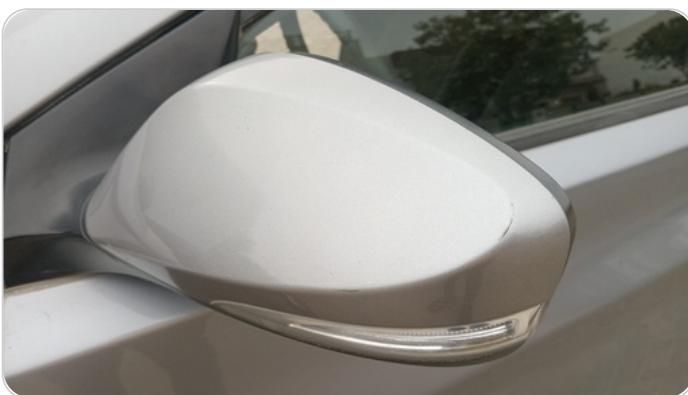
مراية الباب الأمامي شمال : فبريكا (خرابيش)

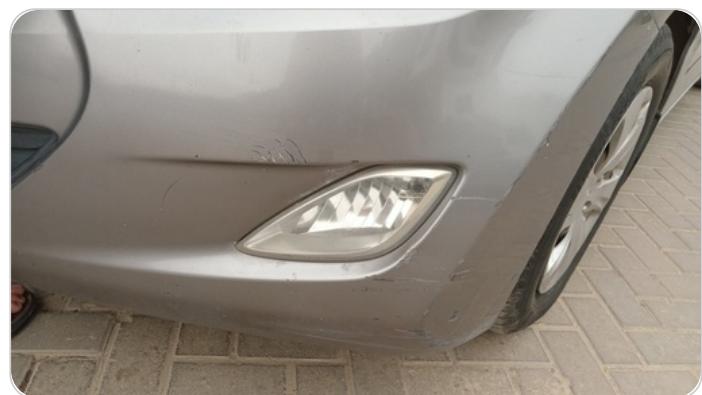
الاكصدام الأمامي : فبريكا (خرابيش - خبطات)

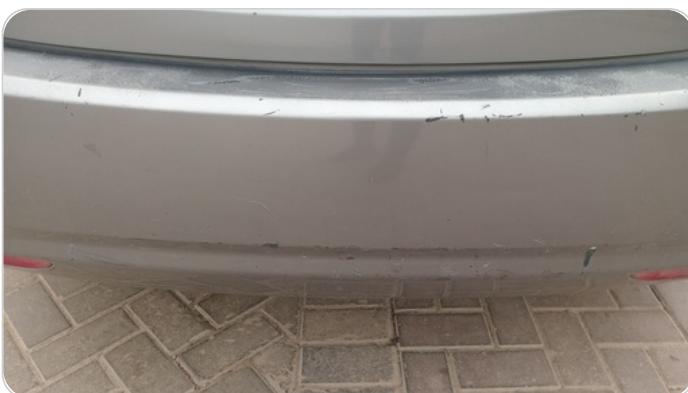
الاكصدام الخلفي : فبريكا (خرابيش)

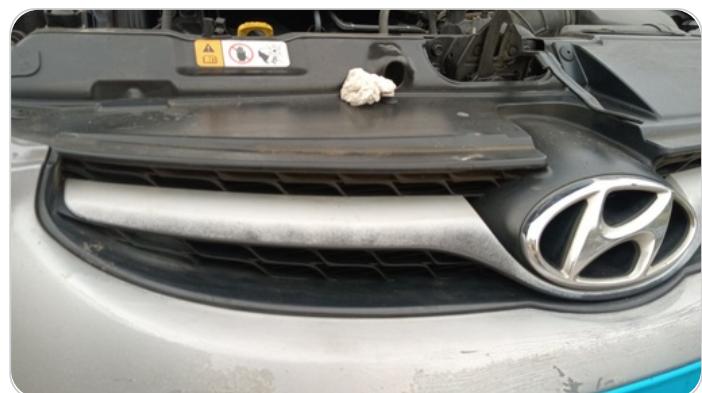
شبكة أمامية : الدهان / النيكل متآكل

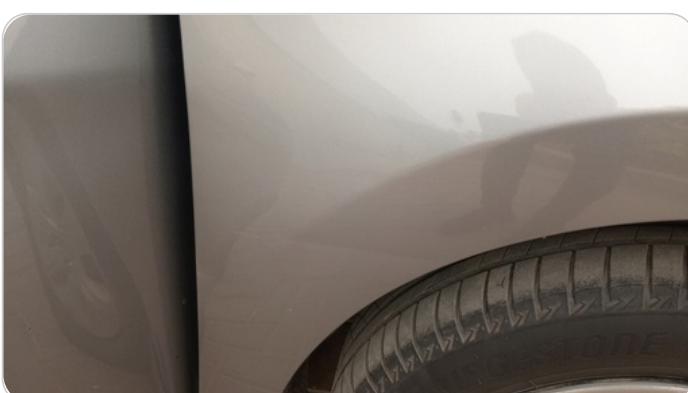
الرفرف الأمامي يمين : فبريكا (خرابيش)

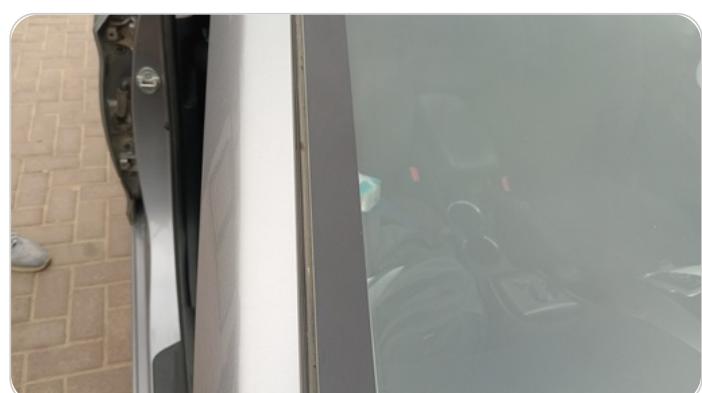
قائم خارجي أمامي يمين : فبريكا (الدهان متآكل)

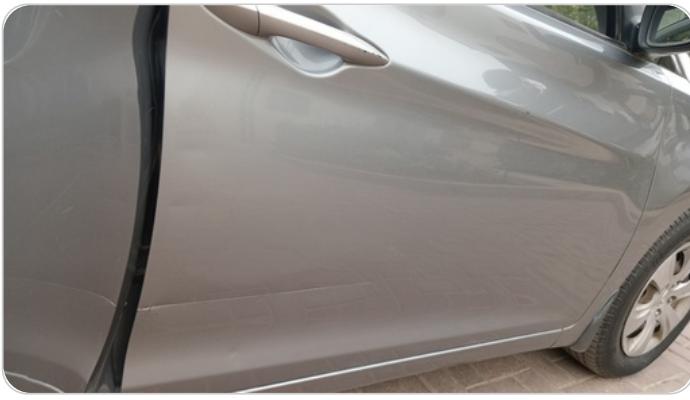
الباب الأمامي يمين : فبريكا (خرابيش - خبطات)

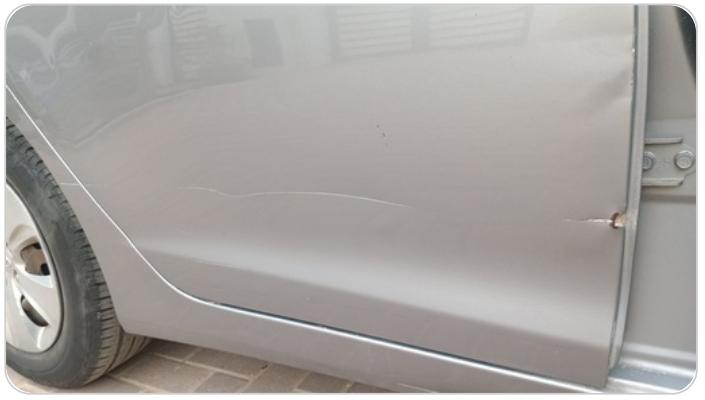
الباب الخلفي يمين : فبريكا (خرابيش - خبطات)

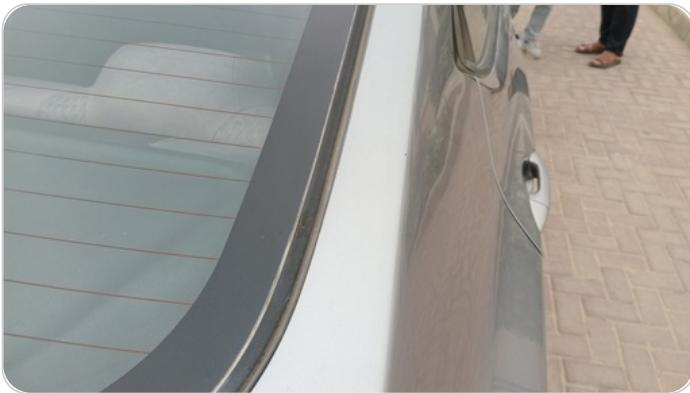
قائم خارجي خلفي يمين : فبريكا (الدهان متآكل)

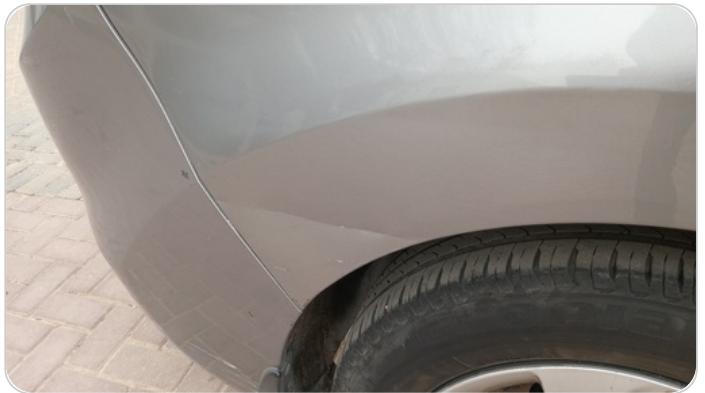
الرفف الخلفي يمين : فبريكا (خرابيش - خبطات)

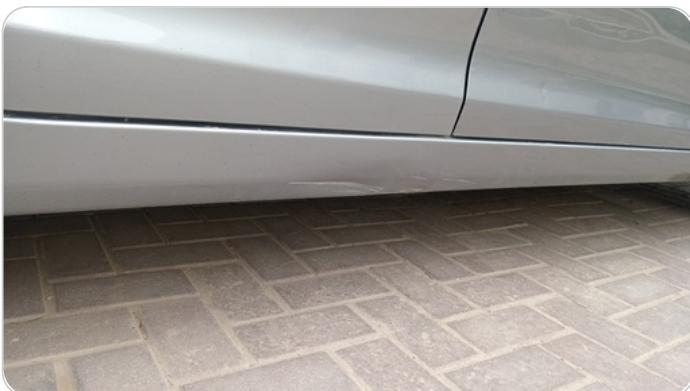
العتب السفلي يمين : فبريكا (خرابيش - خبطات)

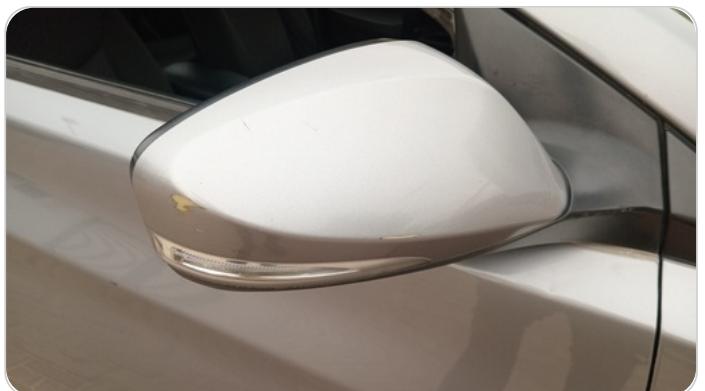
مرآية الباب الأمامي يمين : فبريكا (خرابيش)

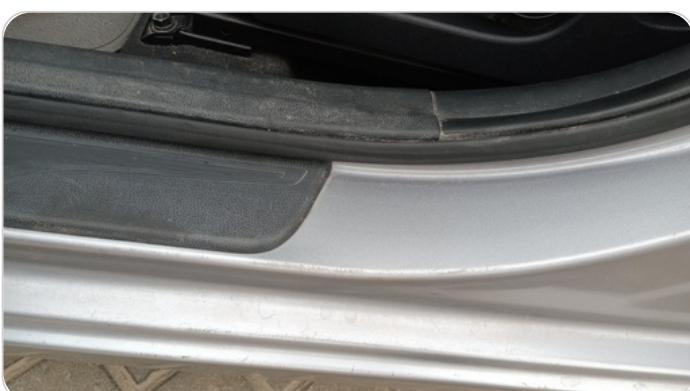
دواخل وقوائم باب الأمامي شمال : فبريكا (خرابيش)

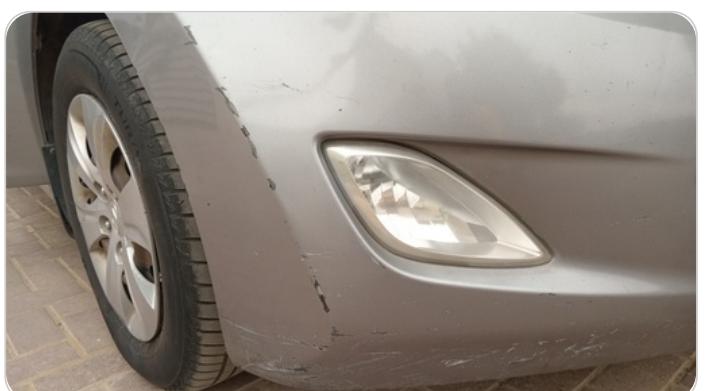
الاصدام الأمامي : فبريكا (خرابيش - خبطات)

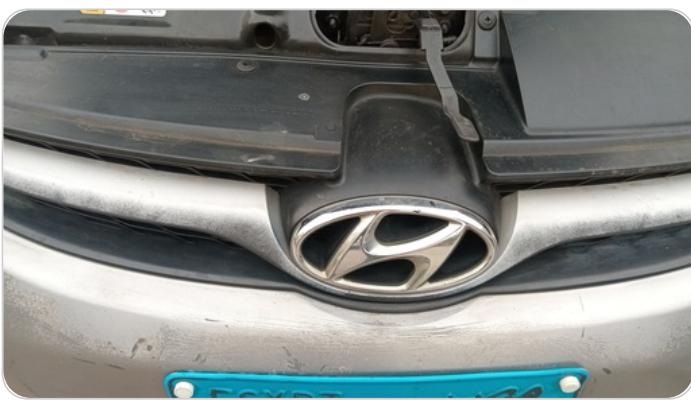
الاصدام الأمامي : فبريكا (خراييش - خبطات)

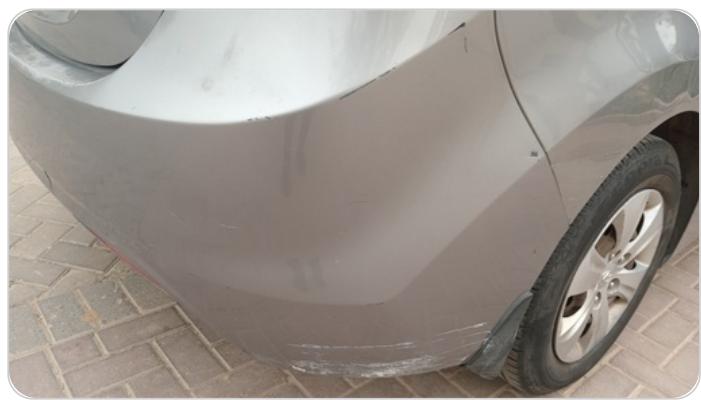
الاصدام الخلفي : فبريكا (خراييش)

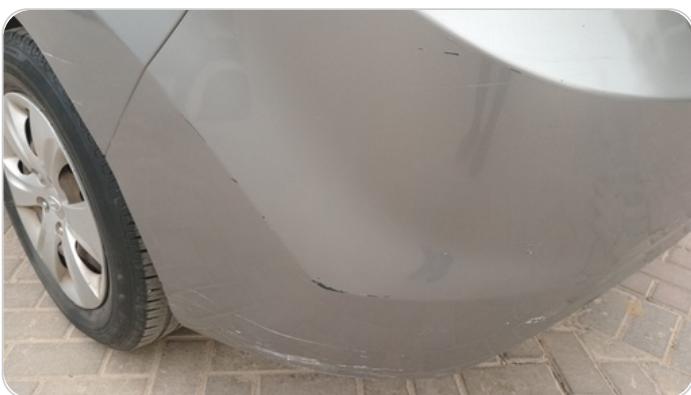
الاصدام الخلفي : فبريكا (خراييش)

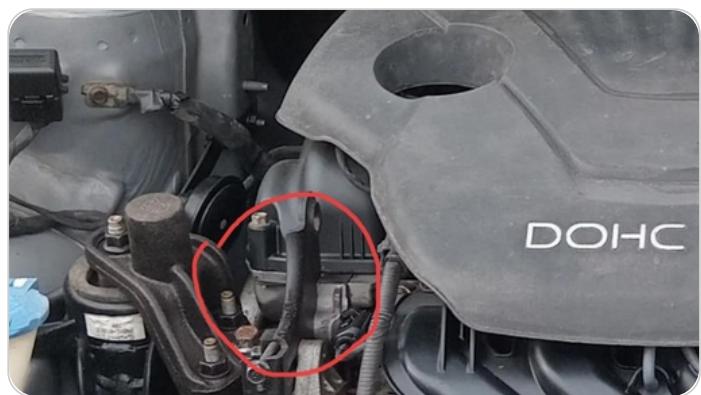
وش التقسيمة : آثار فك وتركيب
