بيانات العميل والسيارة			
Chevrolet Malibu 2021 1st Category			موديل السيارة
129617	قراءة العداد	أزرق	اللون
لا يوجد	حظر البيع	لا يوجد	توكيلات
حداائق الأهرام	المرور	2025-05-26	تاريخ انتهاء الرخصه

ملخص حالة السيارة			
● بحالة ممتازة	حالة الميكانيكا	● رش في بعض أجزاء السيارة	حالة البودي الخارجي
● بحالة ممتازة	حالة العفشة	● فبريكة بالكامل	حالة البودي الداخلي
● بحالة ممتازة	حالة الكهرباء	● لا يوجد ملاحظات	حالة الشاسية
● بحالة ممتازة	حالة التكييف	● بحاله مقبولة	حالة الجنوط والكاوتش
● بحالة ممتازة	حالة الصالون	● بحالة جيدة جدا	حالة الزجاج والكشافات

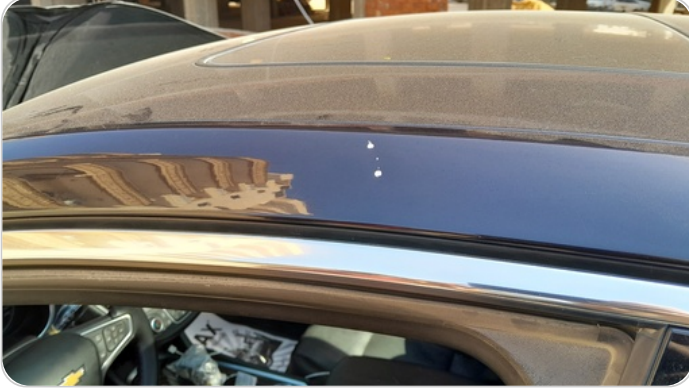
قائم خارجي أمامي شمال : فبريكة (خرابيش)

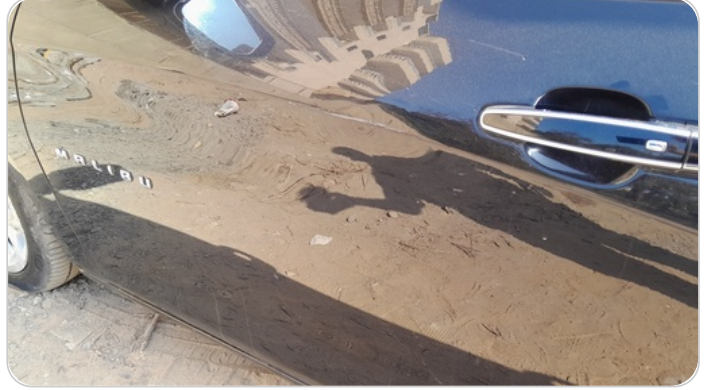
الباب الأمامي شمال : فبريكة (خرابيش)

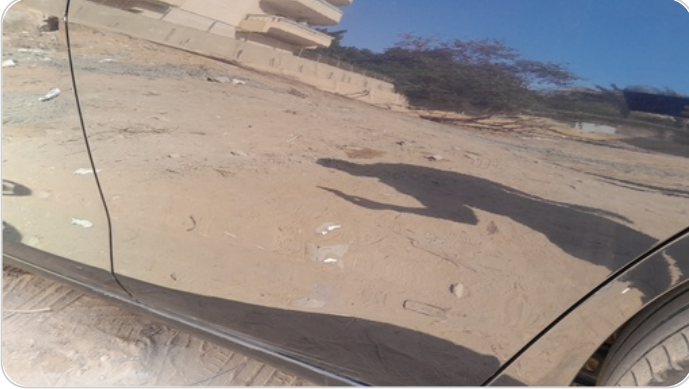
الباب الخلفي شمال : فبريكة (خرابيش)

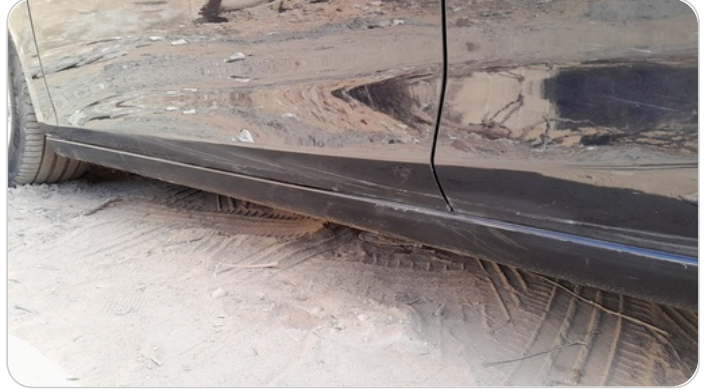
العتب السفلي شمال : فبريكة (خرابيش)

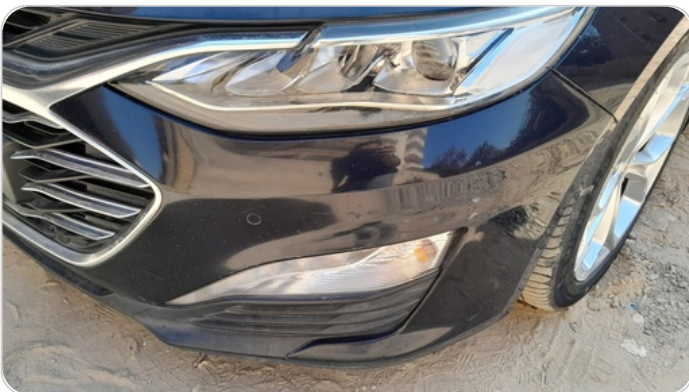
الاكصدام الأمامي : فبريكة (خرابيش)

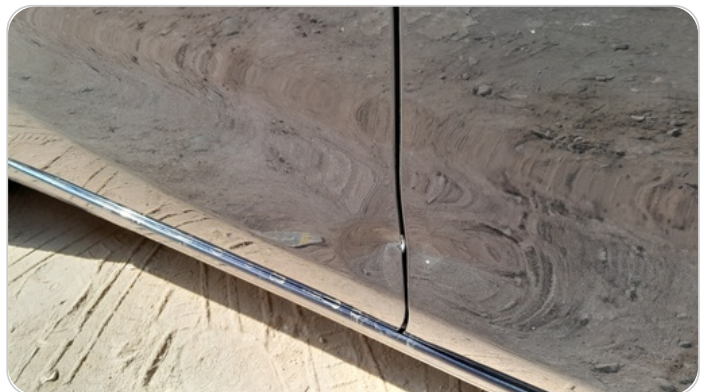
الباب الخلفي يمين : فبريكة (خبطات)

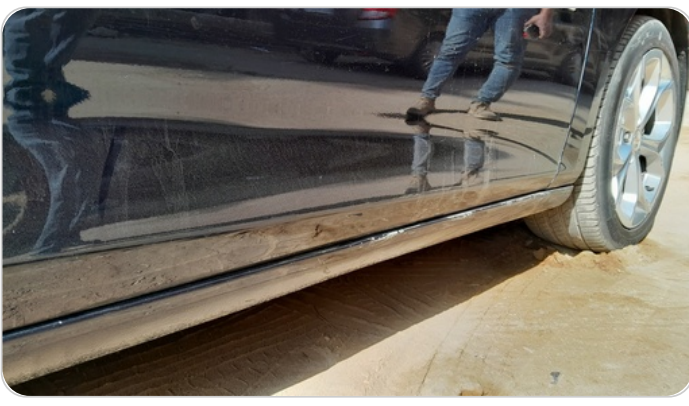
العتب السفلي يمين : فبريكة (خرابيش)

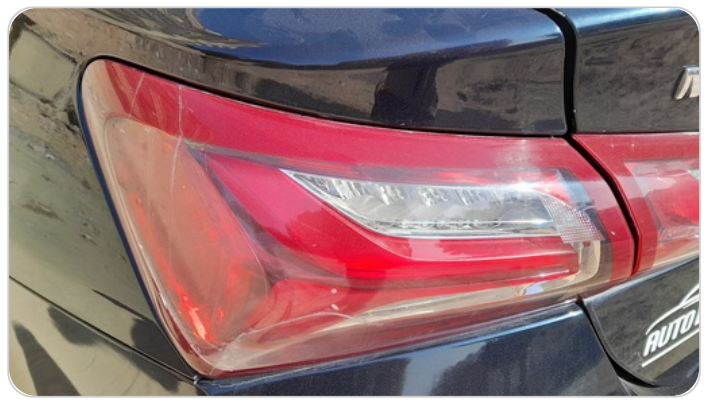
الكشاف الخلفي شمال : كسر بالباغة

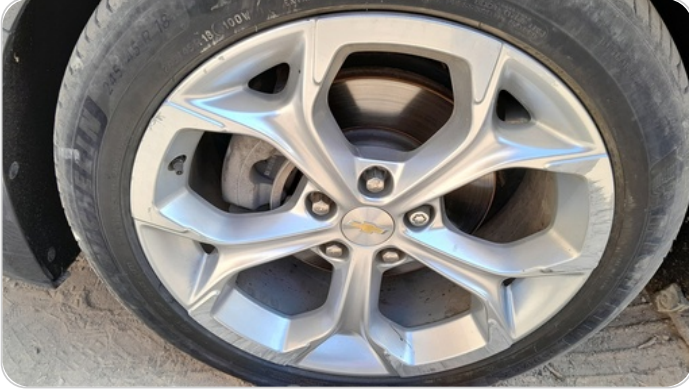
حالة الجنوط الأمامي : تجريحات بسيطة

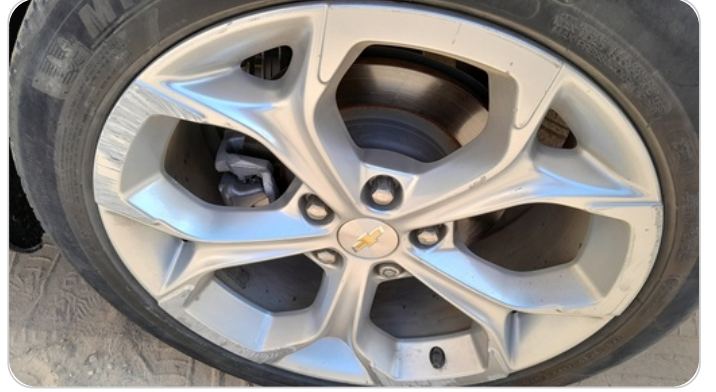
حالة الجنوط الخلفي : تجريحات بسيطة

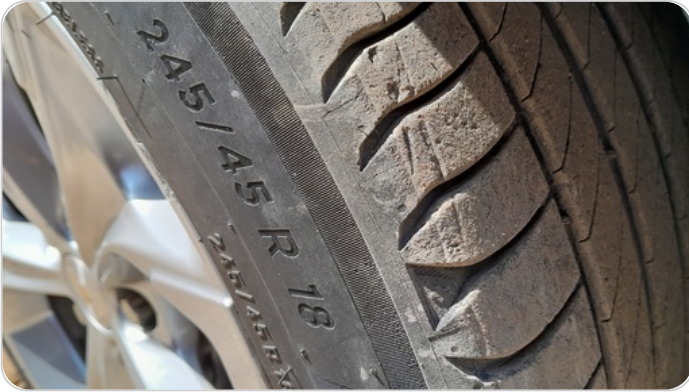
حالة الكاوتش الأمامي : النقشة متآكلة

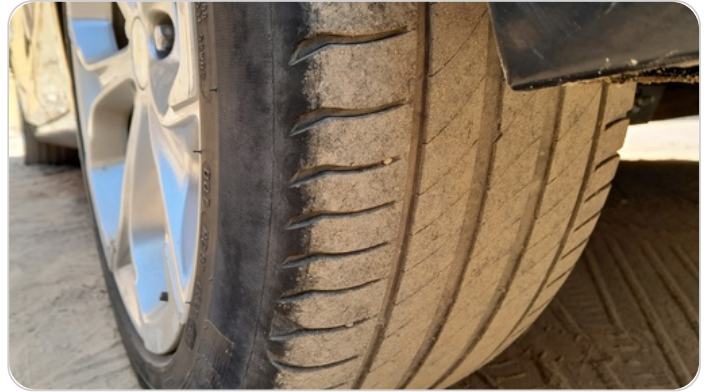
حالة الكاوتش الخلفي : النقشة متآكلة
