بيانات العميل والسيارة			
BMW X1 2021 1st Category			موديل السيارة
35728	قراءة العداد	كحلي	اللون
لا يوجد	حظر البيع	لا يوجد	توكيلات
الدقي	المرور	2026-09-23	تاريخ انتهاء الرخصة

ملخص حالة السيارة			
● بحالة ممتازة	حالة الميكانيكا	● فبريكة (يوجد ملاحظات)	حالة البودي الخارجي
● بحالة ممتازة	حالة العفشة	● فبريكة بالكامل	حالة البودي الداخلي
● بحالة جيدة جدا	حالة الكهرباء	● لا يوجد ملاحظات	حالة الشاسية
● بحالة ممتازة	حالة التكييف	● بحاله مقبولة	حالة الجنوط والكاوتش
● بحالة جيدة جدا	حالة الصالون	● بحالة ممتازة	حالة الزجاج والكشافات

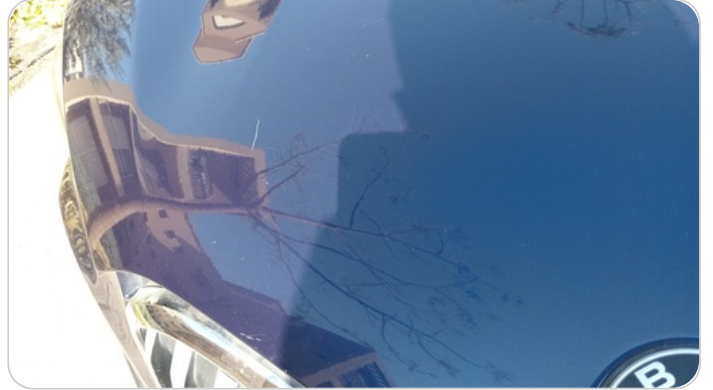
الكبوت : فبريكة (خرابيش)

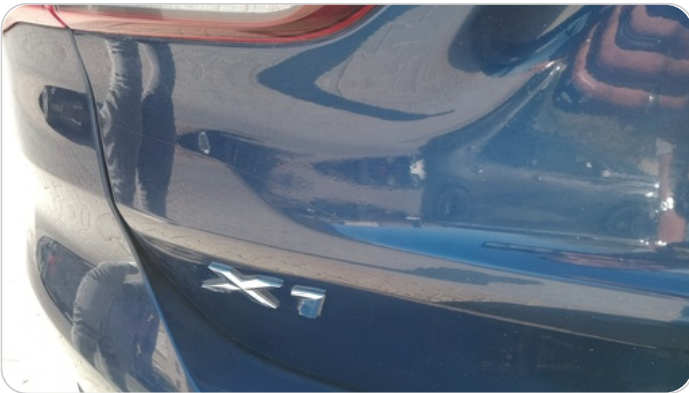
باب الشنطة : فبريكة (خرابيش)

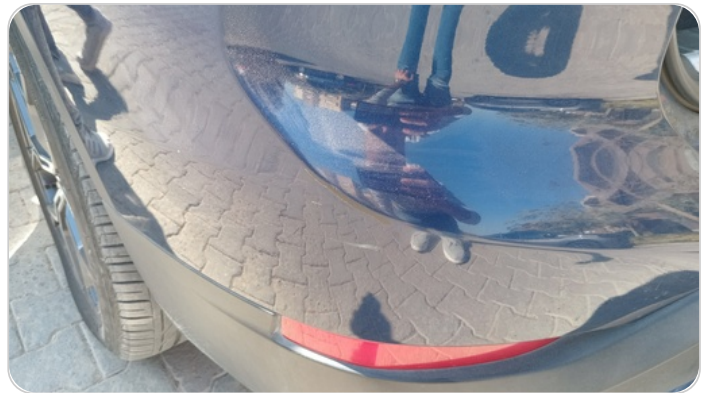
الاكصدام الخلفي : فبريكة (خرابيش)

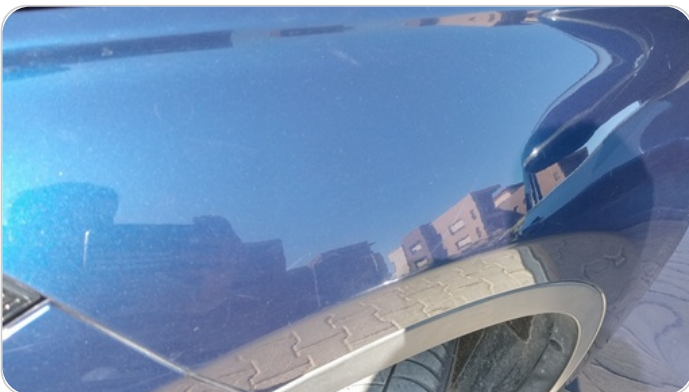
الرفرف الأمامي شمال : فبريكة (خرابيش)

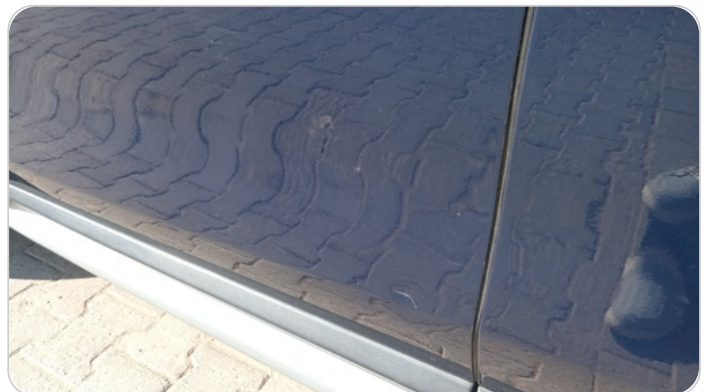
الباب الأمامي شمال : فبريكة (خرابيش - خبطات)

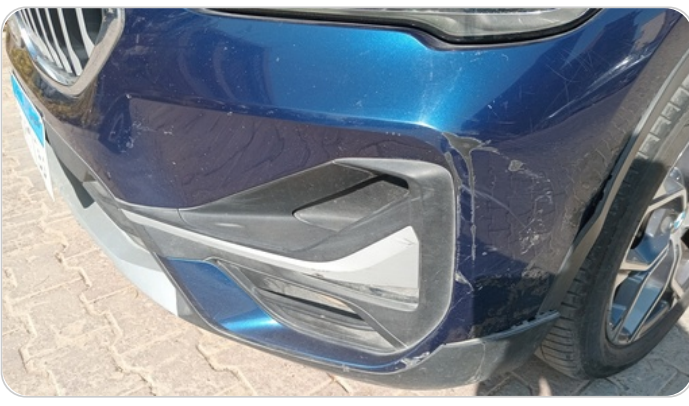
الاصدام الأمامي : فبريكة (خرايبش - خبطات)

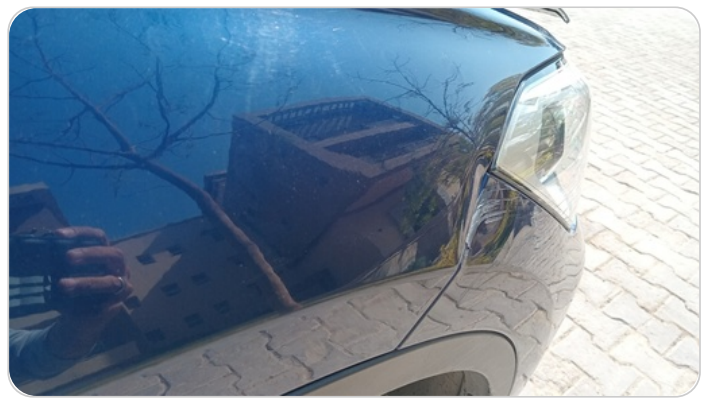
الرفرف الأمامي يمين : فبريكة (خرايبش - خبطات)

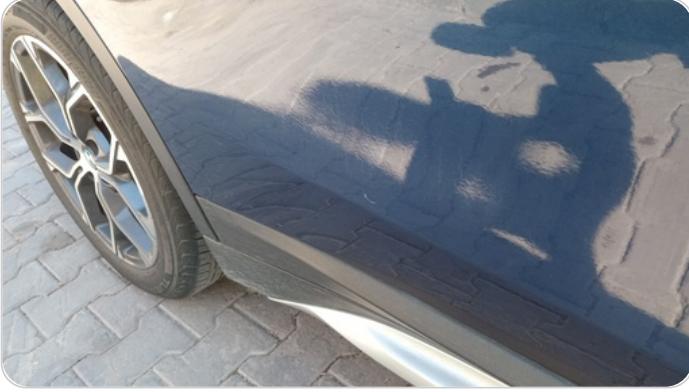
الباب الخلفي يمين : فبريكة (خرايبش)

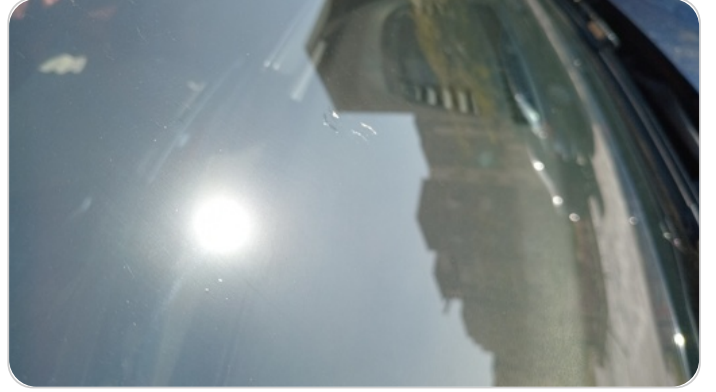
زجاج السيارة الأمامي : نقرة

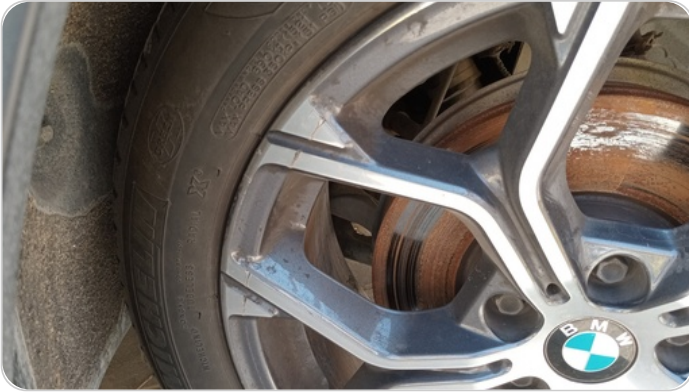
حالة الجنوط الأمامي : تجريحات بسيطة

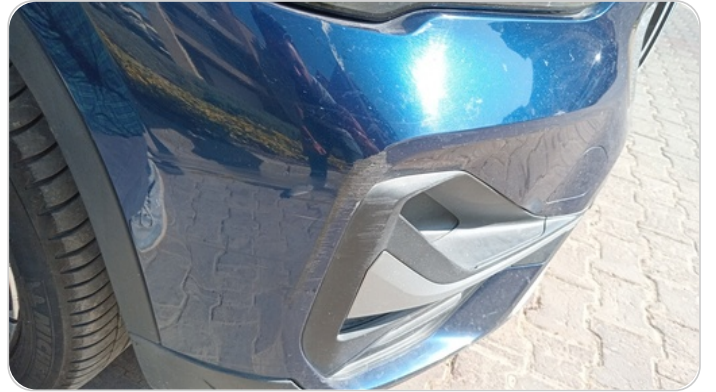
الاصدام الامامي : فبريكة (خرايبش - خبطات)
