بيانات العميل والسيارة			
Skoda Octavia A7 2015 1st Category			موديل السيارة
67351	قراءة العداد	أسود	اللون
لا يوجد	حظر البيع	لا يوجد	توكيلات
الوالي	المرور	2026-09-06	تاريخ انتهاء الرخصة

ملخص حالة السيارة			
● بحالة ممتازة	حالة الميكانيكا	● فبريكة (يوجد ملاحظات)	حالة البودي الخارجي
● بحالة ممتازة	حالة العفشة	● فبريكة بالكامل	حالة البودي الداخلي
● بحالة ممتازة	حالة الكهرباء	● لا يوجد ملاحظات	حالة الشاسية
● بحالة ممتازة	حالة التكييف	● بحالة جيدة	حالة الجنوط والكاوتش
● بحالة جيدة جدا	حالة الصالون	● بحالة جيدة جدا	حالة الزجاج والكشافات

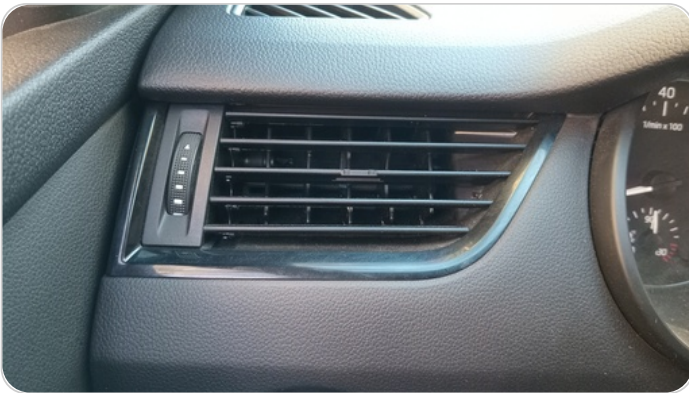
هوايات التكييف : كسر (هواية واحدة)

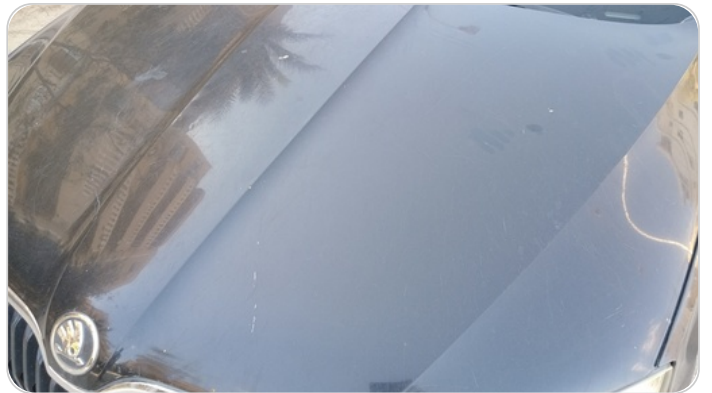
الكبوت : فبريكة (خرابيش)

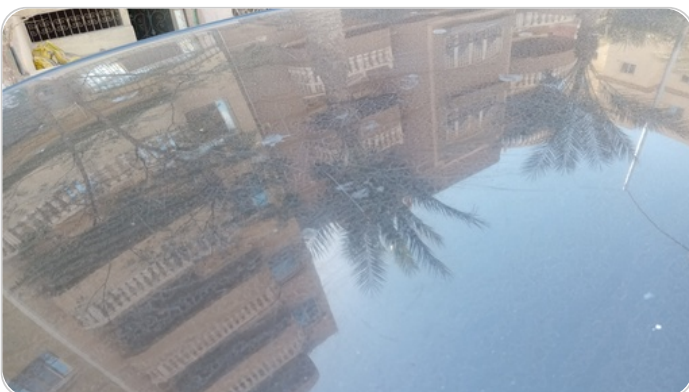
السقف : فبريكة (خرابيش)

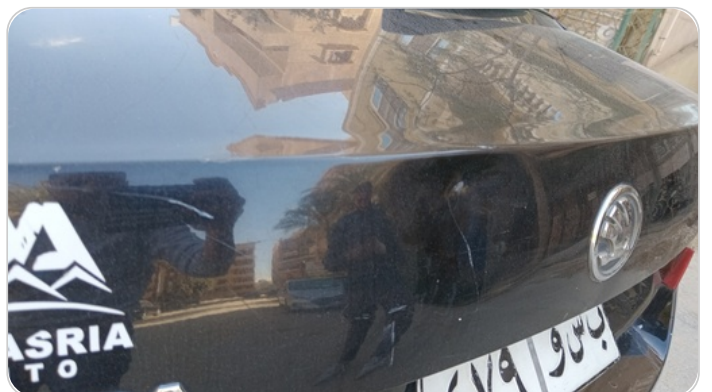
باب الشنطة : فبريكة (خرابيش _خبطات)

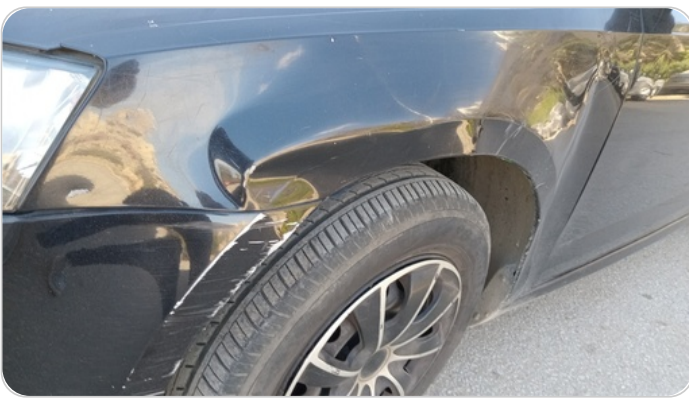
الرفرف الأمامي شمال : فبريكة (صدمة كبيرة)

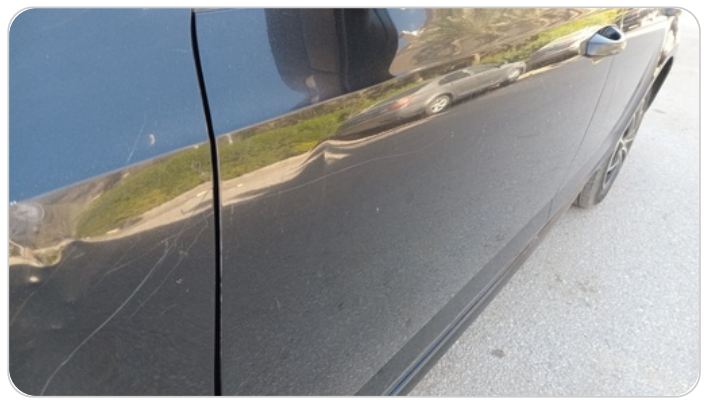
الباب الأمامي شمال : فبريكة (خرابيش)

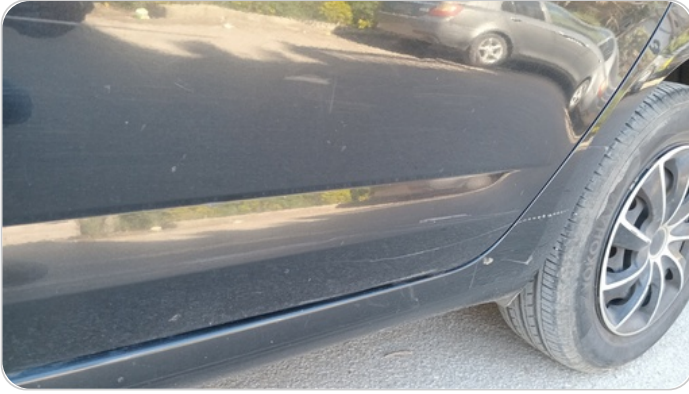
الباب الخلفي شمال : فبريكة (خرابيش)

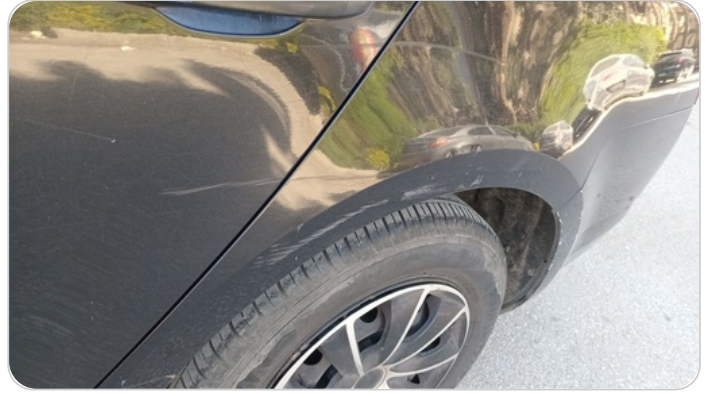
الرفرف الخلفي شمال : فبريكة (خرابيش)

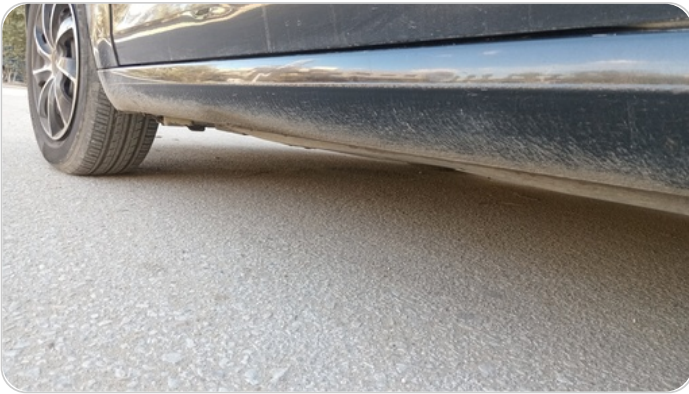
العتب السفلي شمال : فبريكة (خبطات)

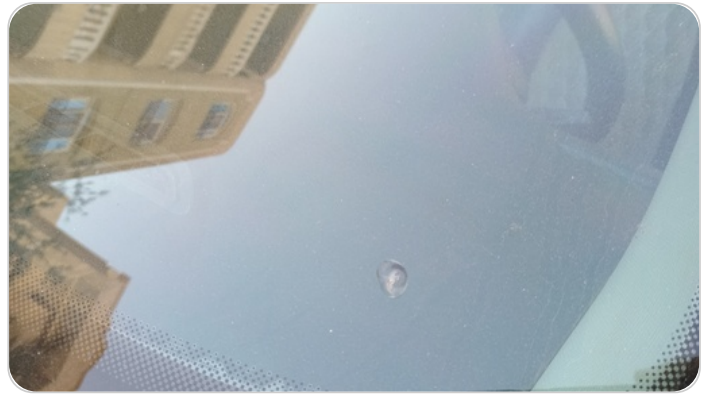
زجاج السيارة الأمامي : نقرة

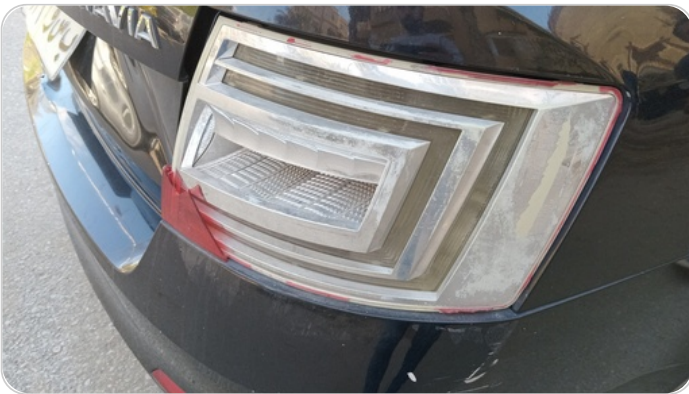
الكشاف الخلفي يمين : كسر بالباغة

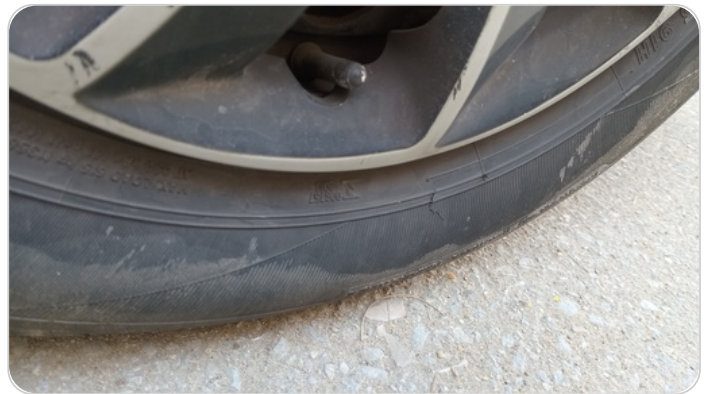
حالة الكاوتش الأمامي : تشققات/قطع بسيط

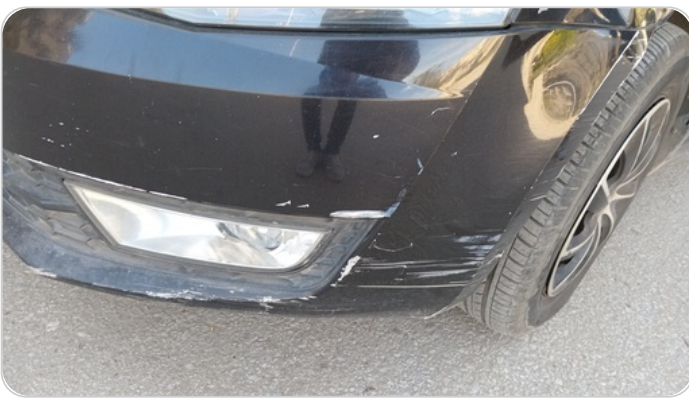
الاكصدام الأمامي : فبريكة (خرابيش - خبطات)

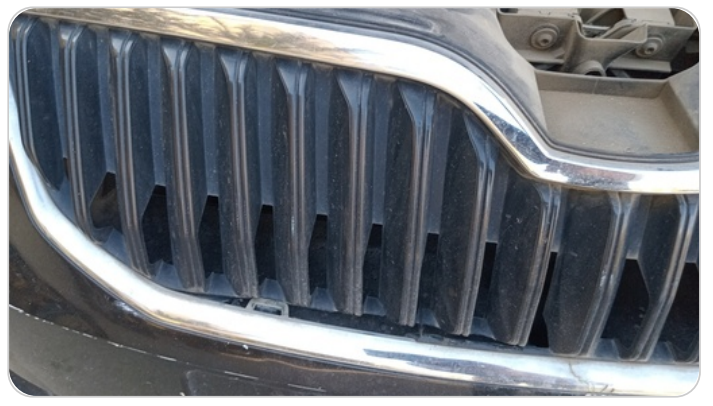
شبكة أمامية : شرخ / كسر

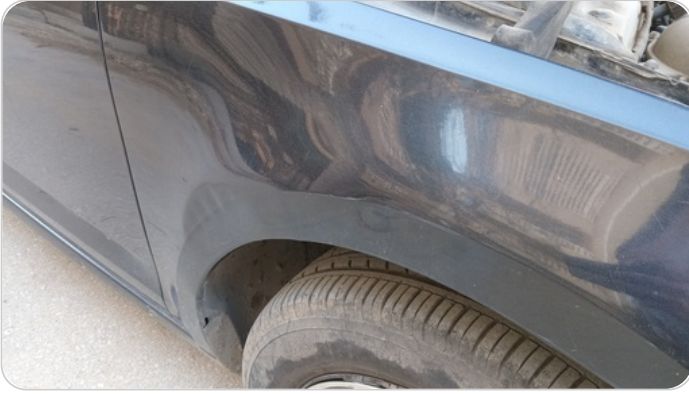
الرفرف الأمامي يمين : فبريكة (خرابيش - خبطات)

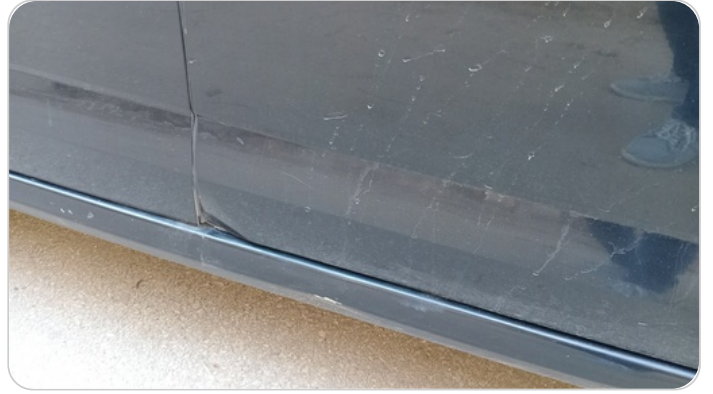
الباب الأمامي يمين : فبريكة (خبطات)

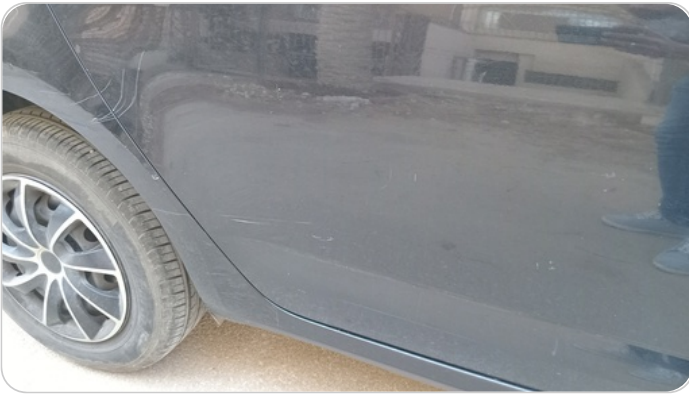
الباب الخلفي يمين : فبريكة (خرابيش)

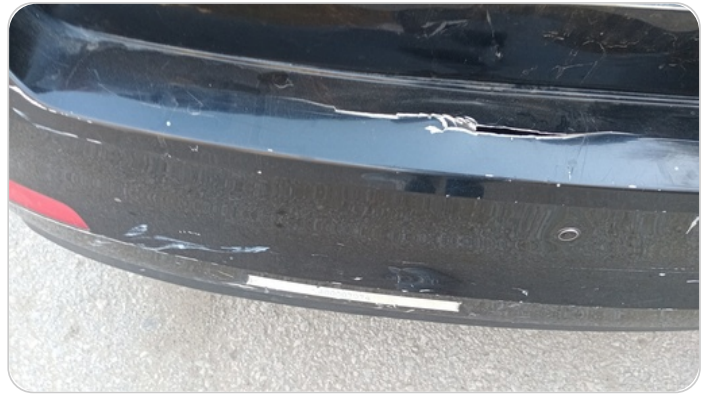
الاكصدام الخلفي : فبريكة (كسر)

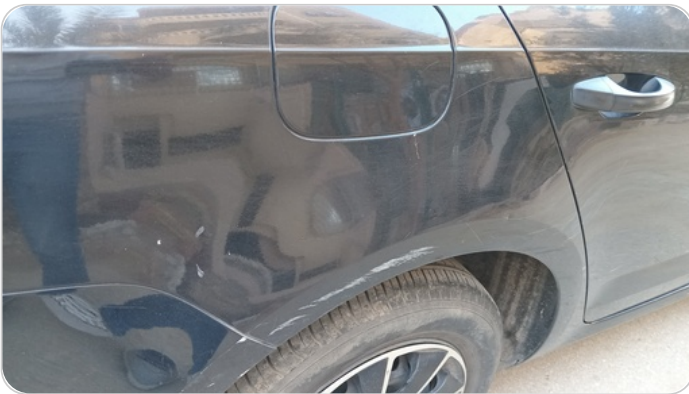
الرفرف الخلفي يمين : فبريكة (خرابيش)

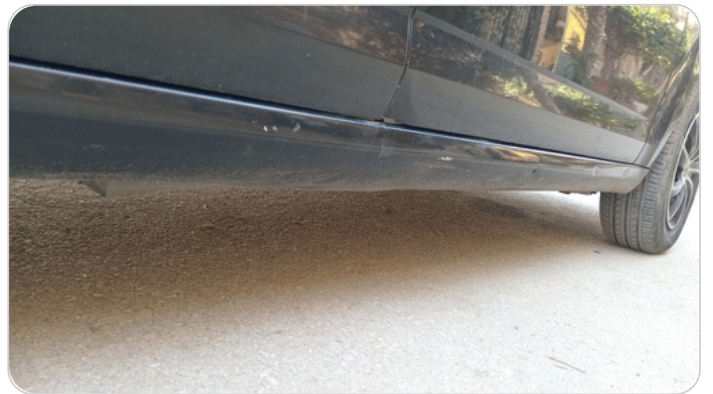
العتب السفلي يمين : فبريكة (خرابيش - خبطات)

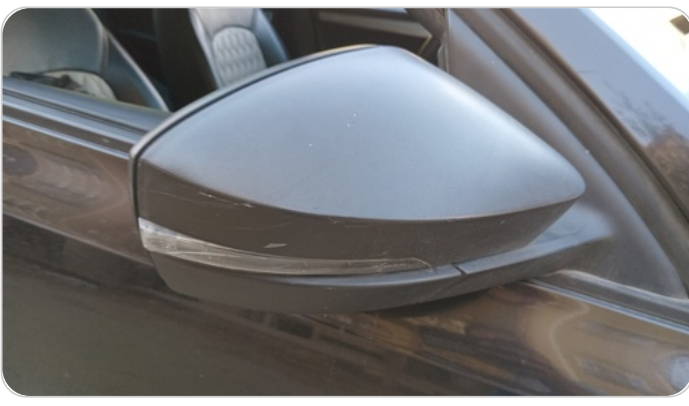
مراية الباب الأمامي يمين : فبريكة (خرابيش)

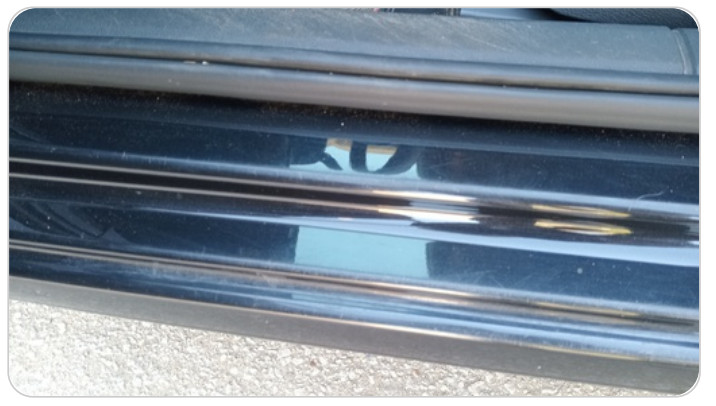
دواخل وقوائم باب الأمامي شمال : فبريكة (خرابيش)

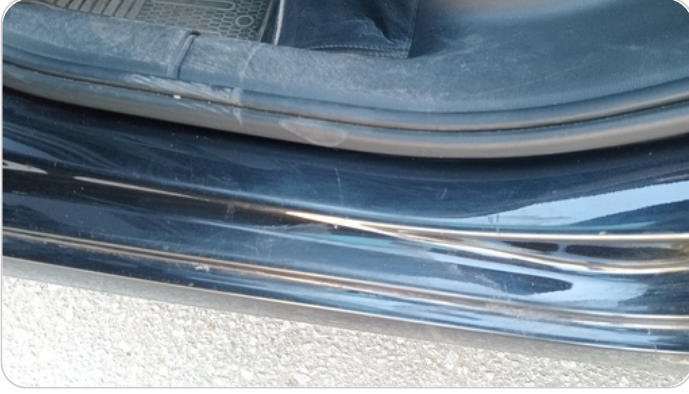
دواخل وقوائم باب الخلفي شمال : فبريكة (خرابيش)

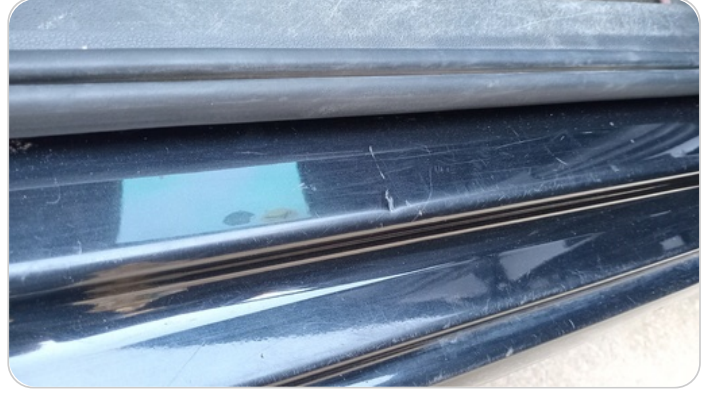
دواخل وقوائم باب أمامي يمين : فبريكة (خرابيش)

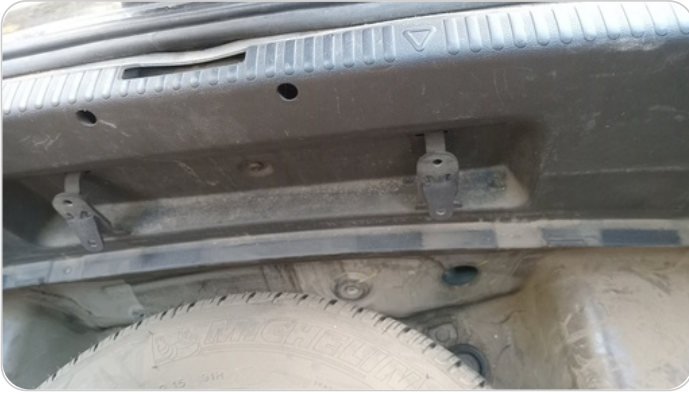
ستارة شنطة خلفية : صدمة بسيطة

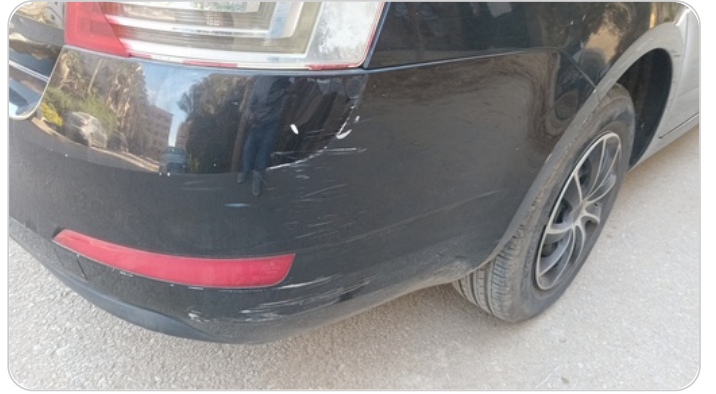
الاكصدام الخلفي : فبريكة (كسر)

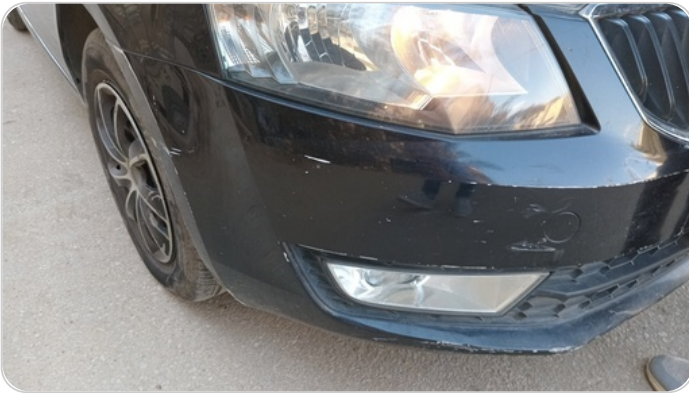
الاكصدام الامامي : فبريكة (خرابيش - خبطات)

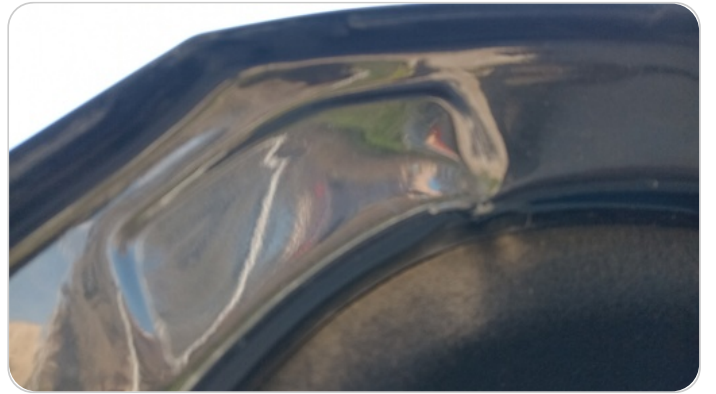
باب الشنطة : صدمة

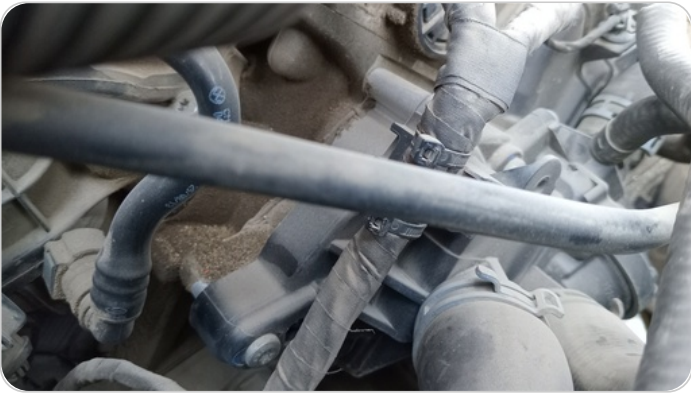
حالة الميكانيكا				
			كشف مرئي (المحرك والحوض)	
حالة المحرك المرئية	● طبيعي	مستوى زيت المحرك	● طبيعي	
لون زيت المحرك	● بترولي	لون العادم	● لا يوجد	
حالة الفتيس المرئية	● طبيعي	حالة التربو المرئية	● لا يوجد	
حالة التوربيدو	● جيدة	حالة ضفيرة الكهرباء	● جيدة	
يوجد اثار تسريبات زيت قديمة علي المحرك والفتيس من الخارج - خشونه جهة تاكيدات المحرك			ملاحظات أخرى	
			كفاءة المحرك	
قيم الكبس ناشف (dry test) kg/cm2				
غرفة1	غرفة2	غرفة3	غرفة4	
قيم الكبس بالزيت (wet test) kg/cm2				
غرفة1	غرفة2	غرفة3	غرفة4	
كبس المحرك%	0.00		كفاءة المحرك	● لا يحتاج للكبس
لم يتم الكبس			ملاحظات كفاءة المحرك	
			الفتيس / علبة التروس	
حركة عصاية الفتيس	طبيعي	علامات عصاية الفتيس في التابلوه	● طبيعي	
وجود نتش أو خبط مع النقلات	● لا يوجد			
			ملاحظات أخرى	
			دورة التبريد	
مستوى سائل التبريد	● طبيعي	حالة سائل التبريد	● سائل تبريد أخضر نظيف	
حالة دورة التبريد خارج الردياتير	● طبيعي	حالة الرادياتير	● طبيعي	
حالة مروحة التبريد	● طبيعي			
			ملاحظات أخرى

المحرك : اثار تسريبات زيت قديمة
