بيانات العميل والسيارة			
Renault Megane 2019 1st Category			موديل السيارة
114137	قراءة العداد	موكا	اللون
لا يوجد	حظر البيع	لا يوجد	توكيلات
حادث أكتوبر	المرور	2026-08-07	تاريخ انتهاء الرخصة

ملخص حالة السيارة			
● بحالة ممتازة	حالة الميكانيكا	● فبريكة (يوجد ملاحظات)	حالة البودي الخارجي
● بحالة ممتازة	حالة العفشة	● فبريكة بالكامل	حالة البودي الداخلي
● بحالة ممتازة	حالة الكهرباء	● لا يوجد ملاحظات	حالة الشاسية
● بحالة سيئة	حالة التكييف	● بحالة جيدة	حالة الجنوط والكاوتش
● بحالة جيدة جدا	حالة الصالون	● بحالة ممتازة	حالة الزجاج والكشافات

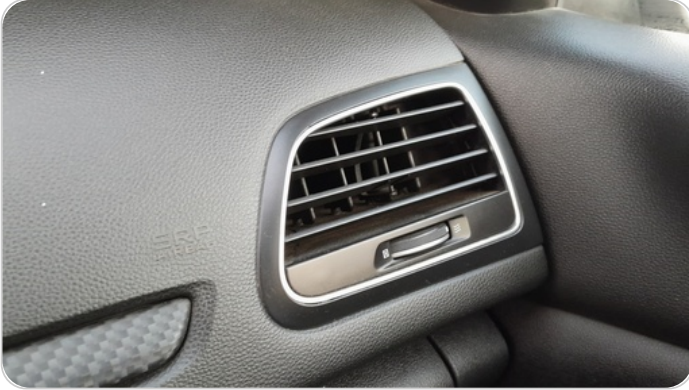
هوايات التكييف : كسر (هواية واحدة)

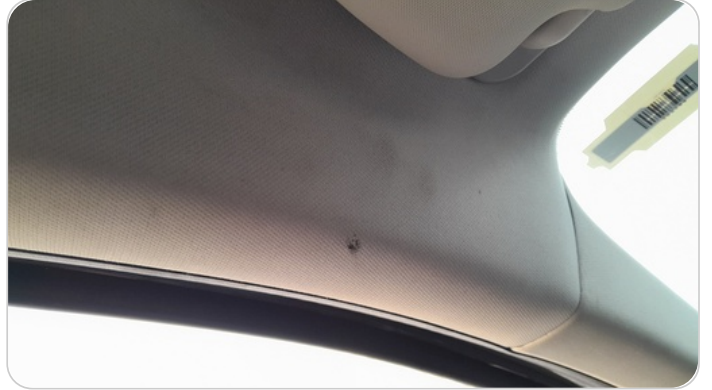
فرش السقف : قطع / كسر / شرخ / تلف

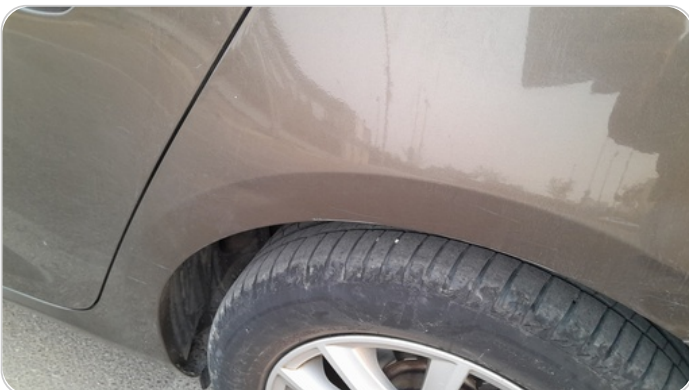
الرفرف الخلفي شمال : فبريكة (خرابيش)

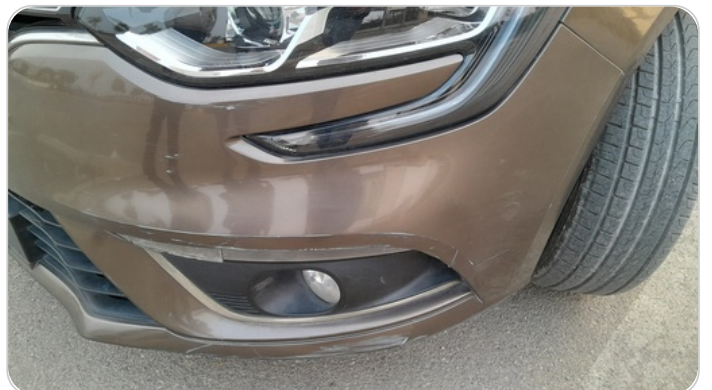
الاكصدام الأمامي : فبريكة (خرابيش)

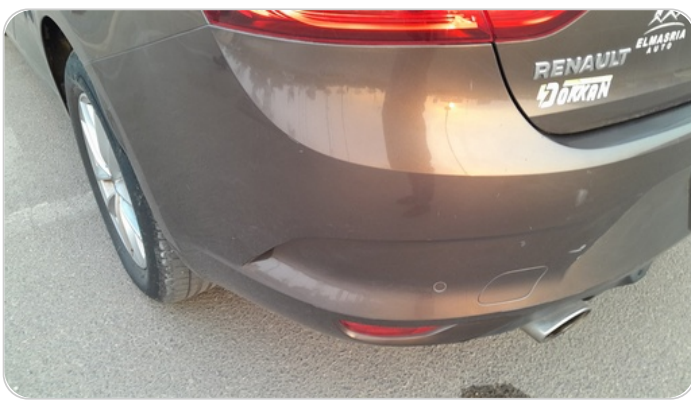
الاكصدام الخلفي : فبريكة (خرابيش)

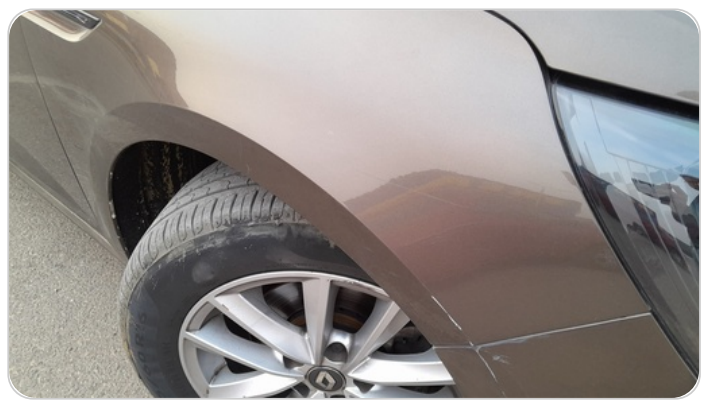
الرفرف الأمامي يمين : فبريكة (خرابيش)

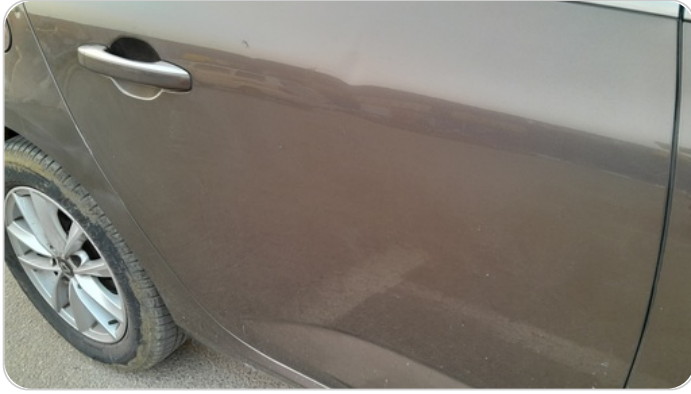
الباب الخلفي يمين : فبريكة (خرابيش)

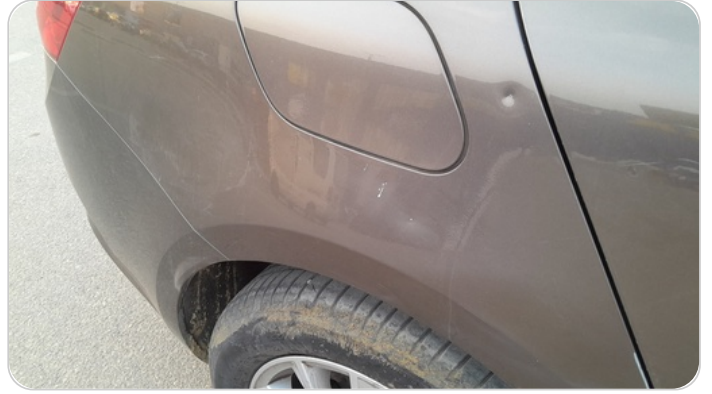
الرفرف الخلفي يمين : فبريكة (خبطات)

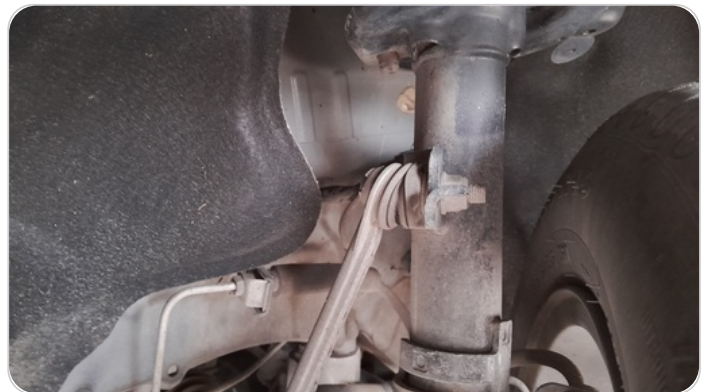
ذراع الميزان : تشققات (كاوتش الميزان)

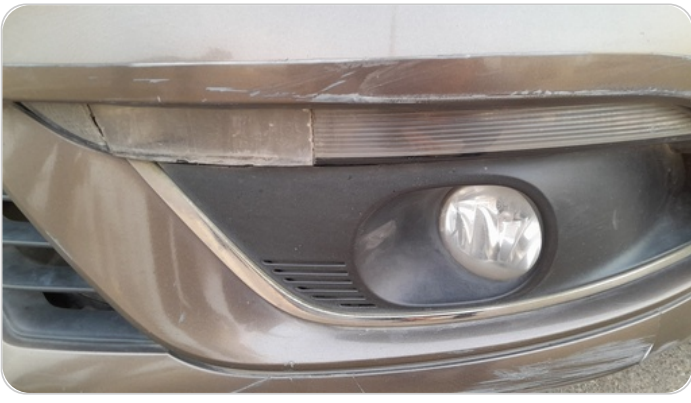
كشافات إشاره أمامي : كسر بالباغة
