بيانات العميل والسيارة			
Hyundai Elantra CN7 2022 2nd Category			موديل السيارة
99820	قراءة العداد	رصاصي	اللون
لا يوجد	حظر البيع	لا يوجد	توكيلات
عين الصيرة	المرور	2025-04-20	تاريخ انتهاء الرخصة

ملخص حالة السيارة			
● بحالة ممتازة	حالة الميكانيكا	● رش في بعض أجزاء السيارة	حالة البودي الخارجي
● بحالة ممتازة	حالة العفشة	● فبريكة بالكامل	حالة البودي الداخلي
● بحالة ممتازة	حالة الكهرباء	● لا يوجد ملاحظات	حالة الشاسية
● بحالة ممتازة	حالة التكييف	● بحالة جيدة	حالة الجنوط والكاوتش
● بحالة جيدة جدا	حالة الصالون	● بحالة جيدة جدا	حالة الزجاج والكشافات

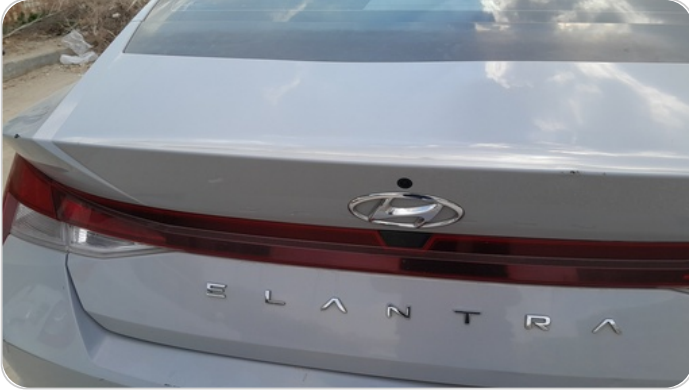
باب الشنطة : فبريكة (خرابيش)

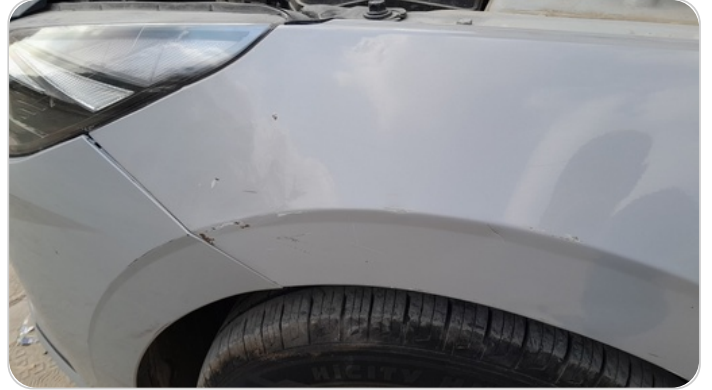
الرفرف الأمامي شمال : فبريكة (سمكره على البارد)

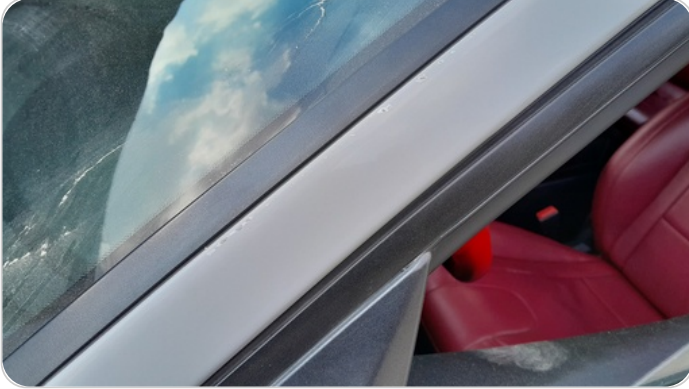
قائم خارجي أمامي شمال : فبريكة (خرابيش)

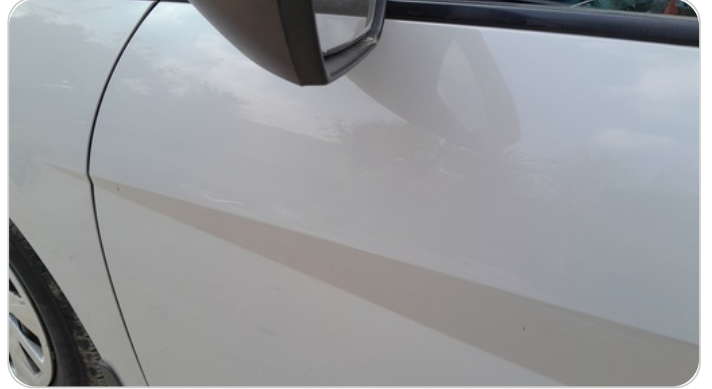
الباب الأمامي شمال : فبريكة (خرابيش)

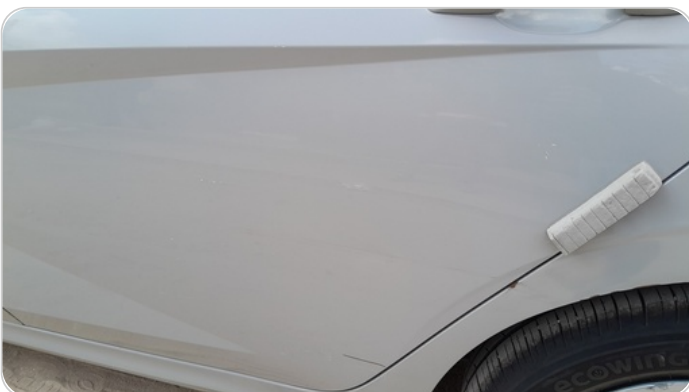
الباب الخلفي شمال : فبريكة (خرابيش)

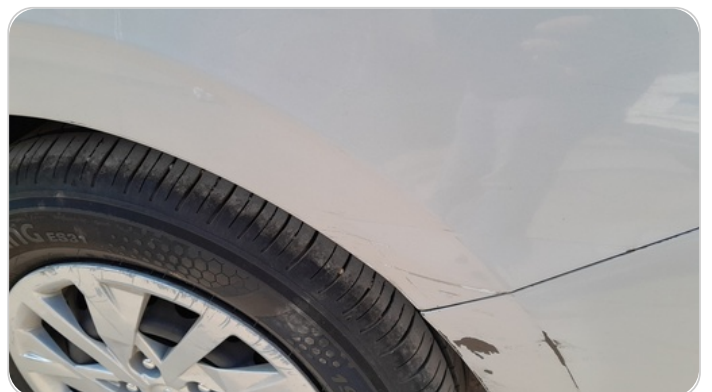
الرفرف الخلفي شمال : فبريكة (سمكره على البارد)

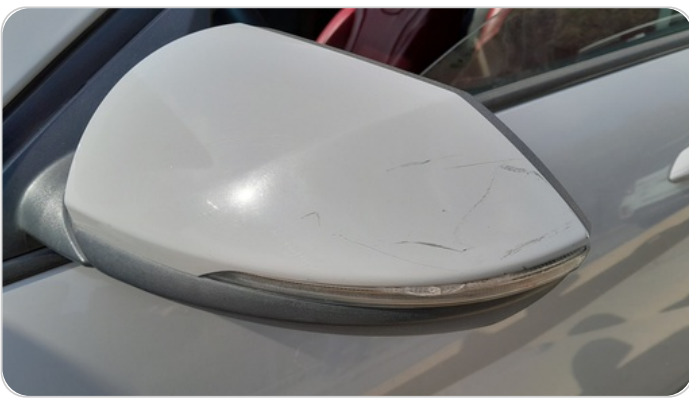
مراية الباب الأمامي شمال : فبريكة (خرابيش)

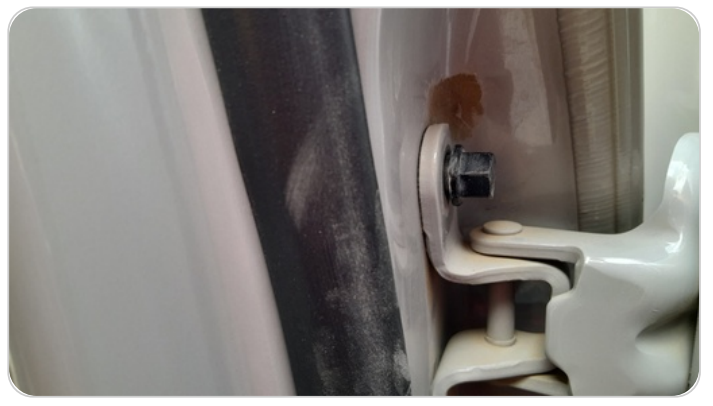
مفصلات ومسامير الباب الخلفي شمال : آثار فك وتركيب

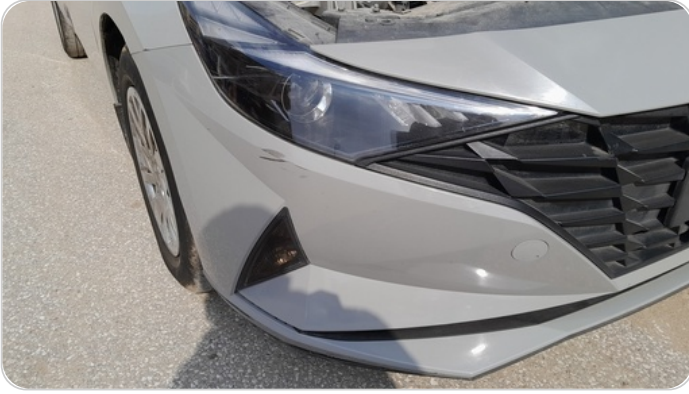
الاكصدام الأمامي : فبريكة (خرابيش)

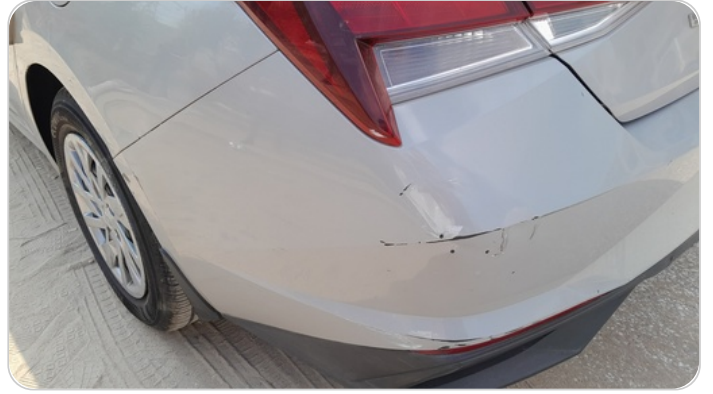
الاكصدام الخلفي : فبريكة (خرابيش)

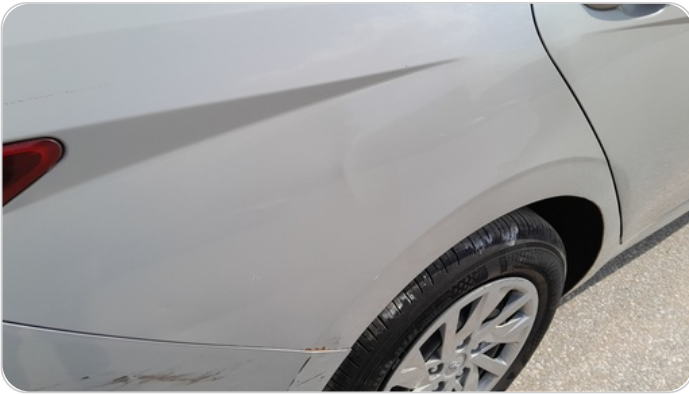
الرفرف الخلفي يمين : رش مع معجون (خرابيش)

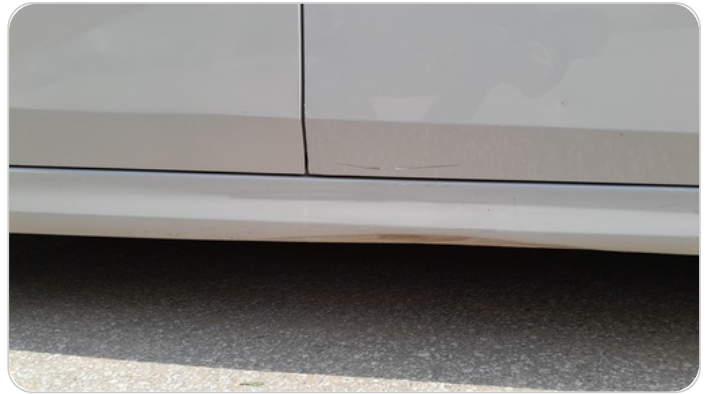
العتب السفلي يمين : رش بدون معجون (خرابيش)

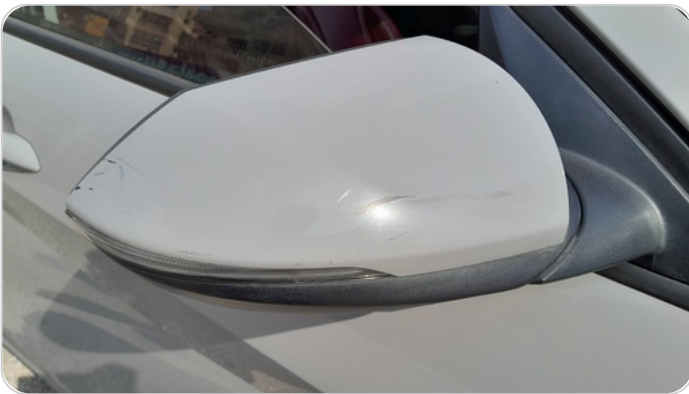
مراية الباب الأمامي يمين : فبريكة (خرابيش)

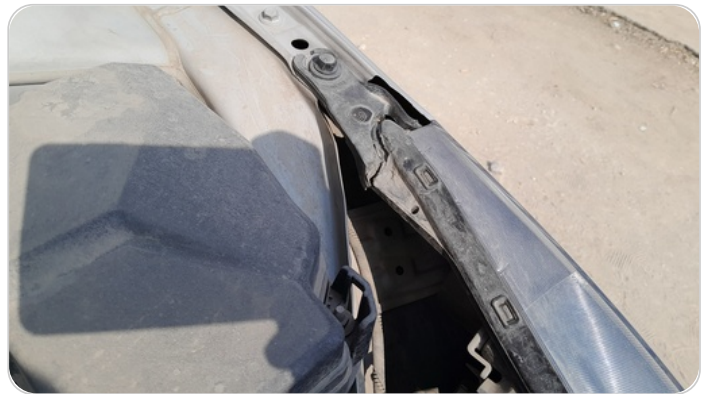
الكشاف الأمامي شمال : كسر في قواعد الكشاف

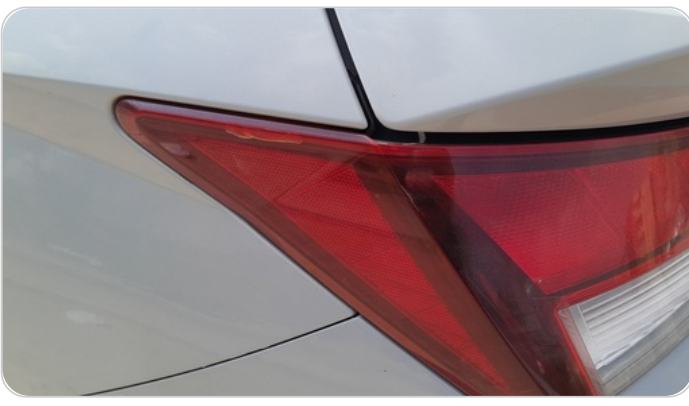
الكشاف الخلفي شمال : كسر بالباغة

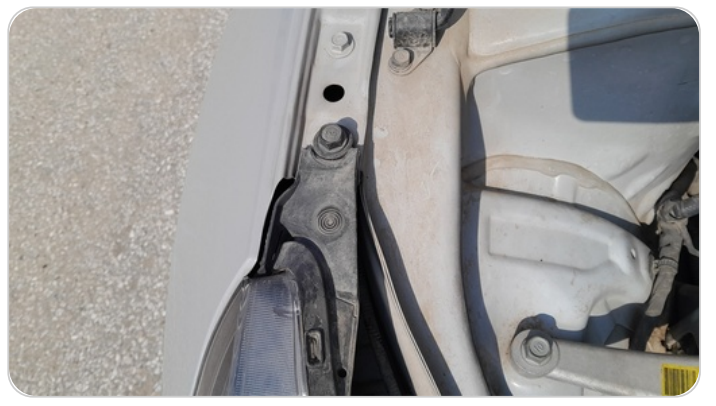
الكشاف الأمامي يمين : كسر في قواعد الكشاف

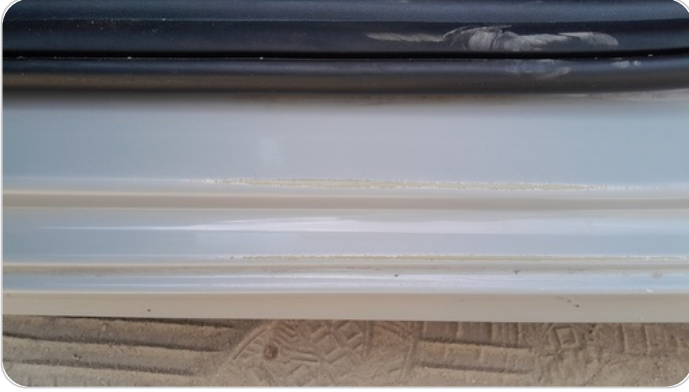
دواخل وقوائم باب الأمامي شمال : فبريكة (خرايش)

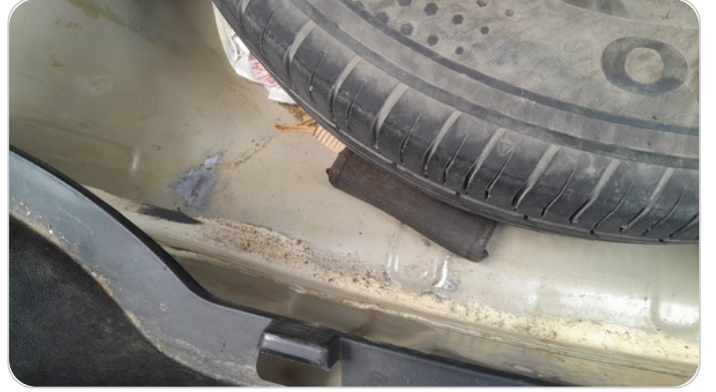
دواخل وأرضية الشنطة : فبريكة (خرايش)

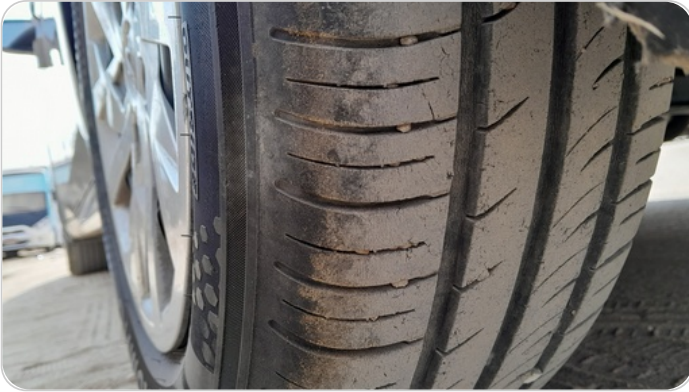
الجنوط والكاوتش			
حالة الجنوط الأمامية	● بحالة جيدة	حالة الكاوتش الأمامي	● بحالة متوسطة
حالة الجنوط الخلفي	● بحاله جيدة	حالة الكاوتش الخلفي	● النقشة متآكلة
حالة جنط الاستبن	● بحالة جيدة	حالة الكاوتش الاستبن	● بحالة جيدة
نوع الكاوتش	تيوبليس		
ملاحظات الجنوط و الكاوتش

حالة الكاوتش الخلفي : النقشة متآكلة

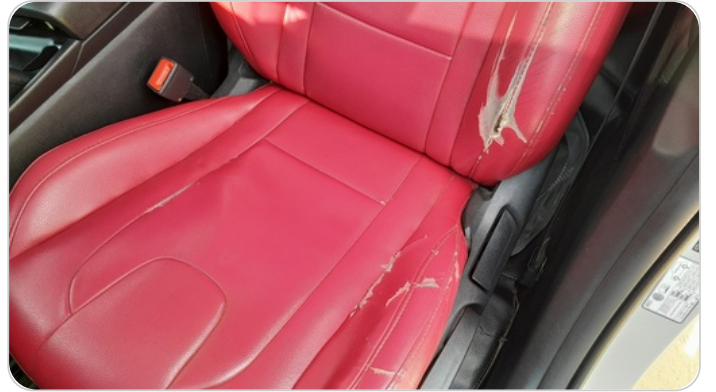
فرش كرسي أمامي شمال : قطع / كسر / شرخ / تلف
