بيانات العميل والسيارة			
Toyota Corolla 2020 2nd Category			موديل السيارة
69662	قراءة العداد	أحمر	اللون
لا يوجد	حظر البيع	توكيل واحد	توكيلات
الأميرية	المرور	2026-02-01	تاريخ انتهاء الرخصة

KARCEL

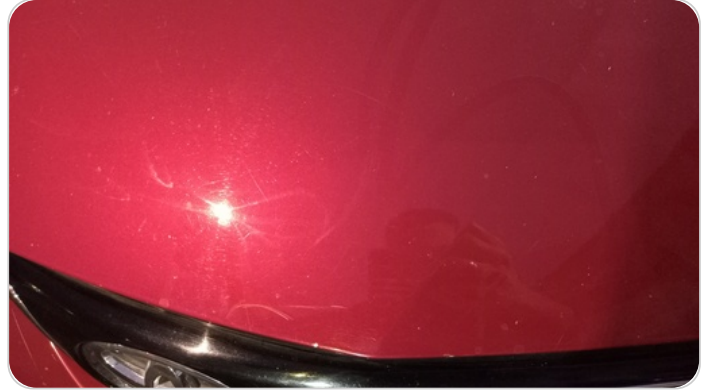
الكبوت : فبريكة (خرابيش)

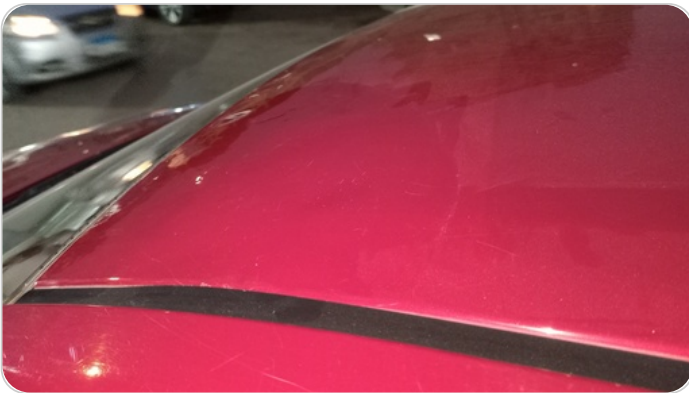
السقف : فبريكة (سمكره على البارد)

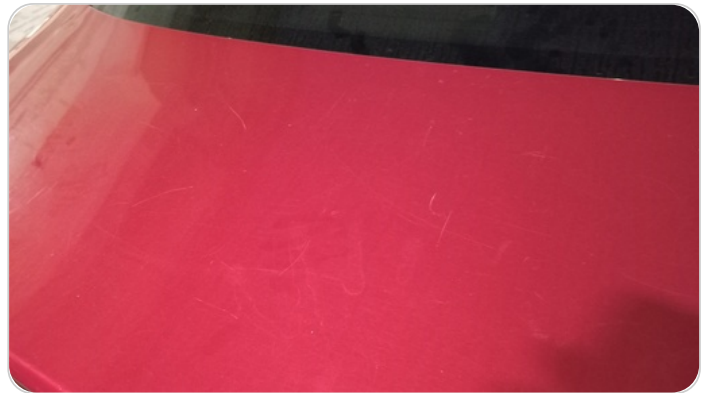
باب الشنطة : فبريكة (خرابيش)

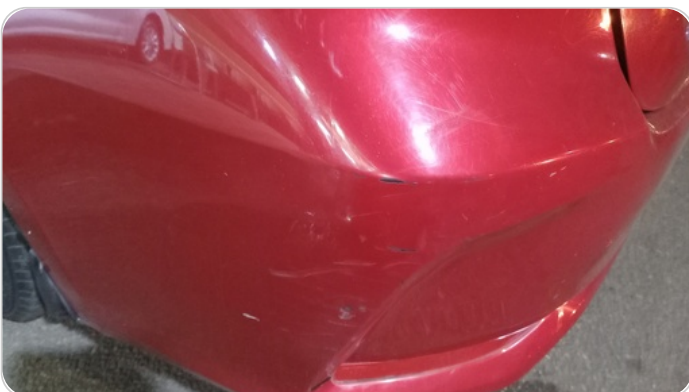
الاكصدام الخلفي : فبريكة (خرابيش)

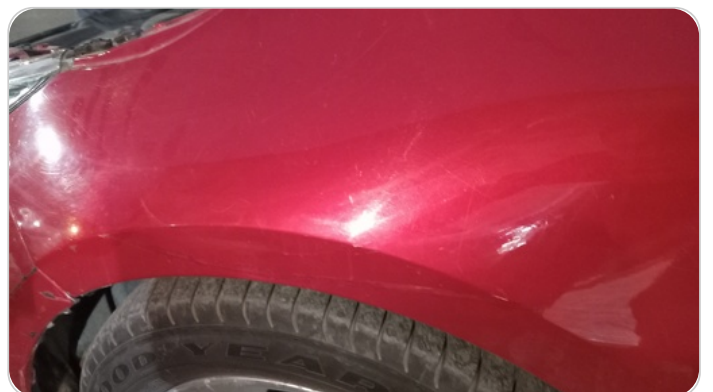
الرفرف الأمامي شمال : فبريكة (خرابيش)

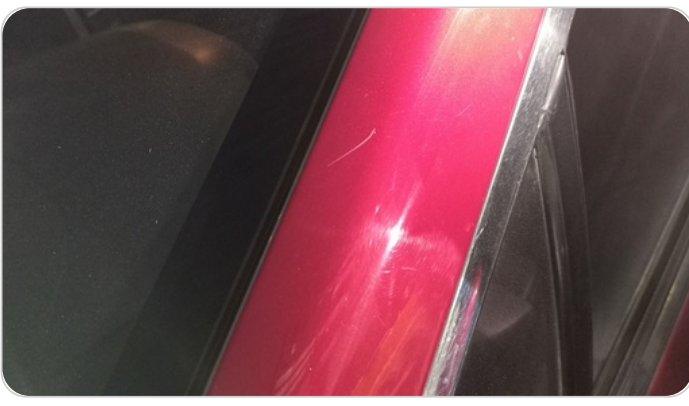
قائم خارجي أمامي شمال : فبريكة (الدهان متآكل)

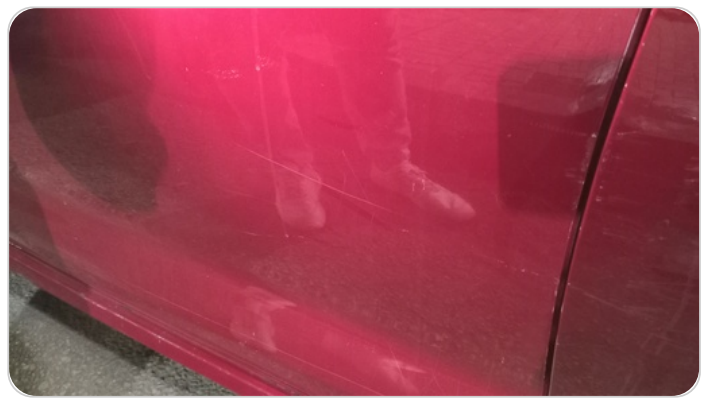
الباب الأمامي شمال : فبريكة (خرابيش)

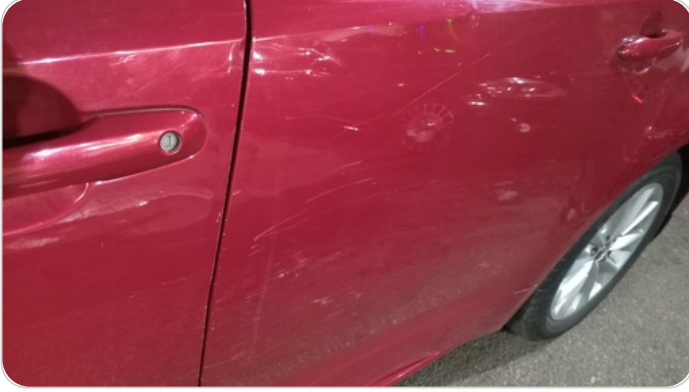
الباب الخلفي شمال : فبريكة (خرابيش - خبطات)

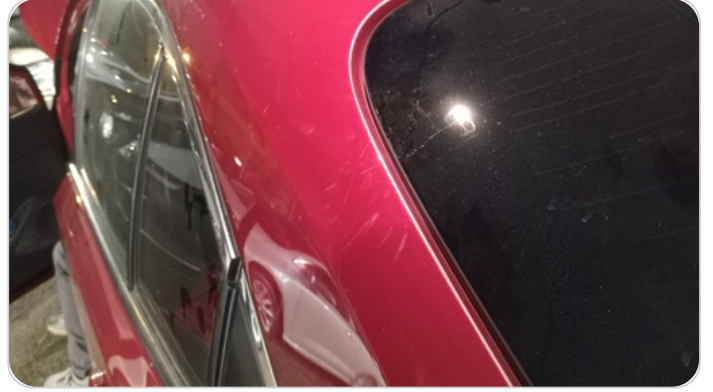
قائم خارجي خلفي شمال : فبريكة (الدهان متآكل)

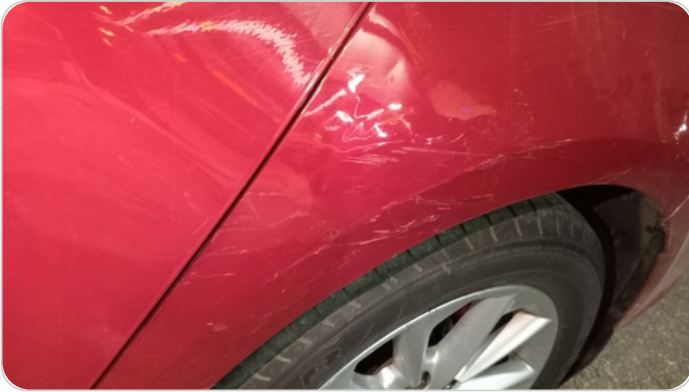
الرفرف الخلفي شمال : فبريكة (خرابيش - خبطات)

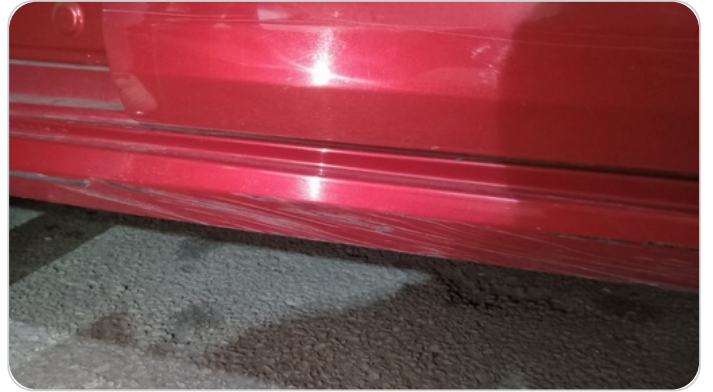
العتب السفلي شمال : فبريكة (خرابيش - خبطات)

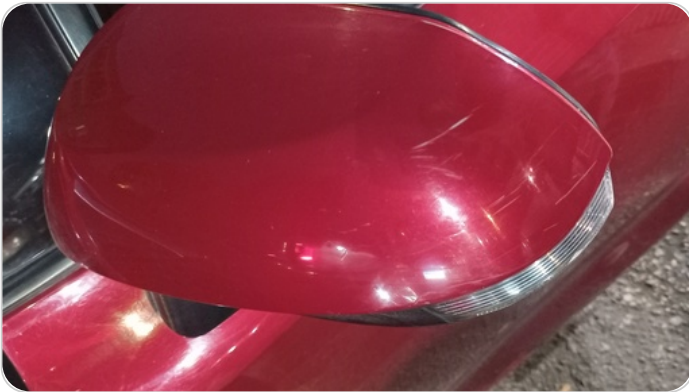
مراية الباب الأمامي شمال : فبريكة (خرابيش)

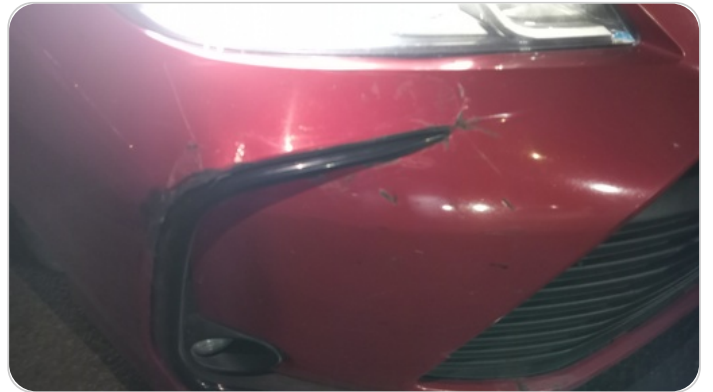
الاكصدام الأمامي : فبريكة (خرابيش - خبطات)

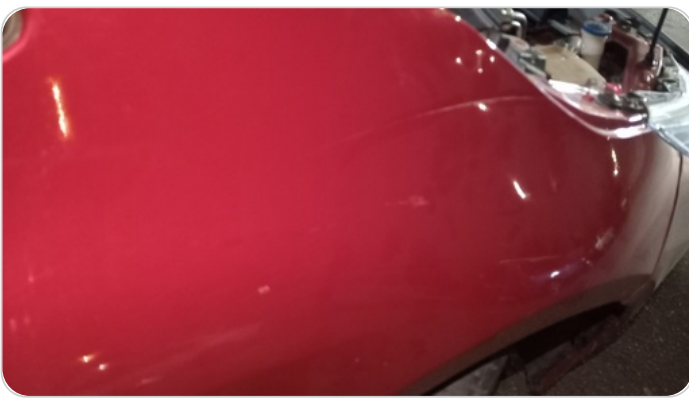
الرفرف الأمامي يمين : فبريكة (خرابيش)

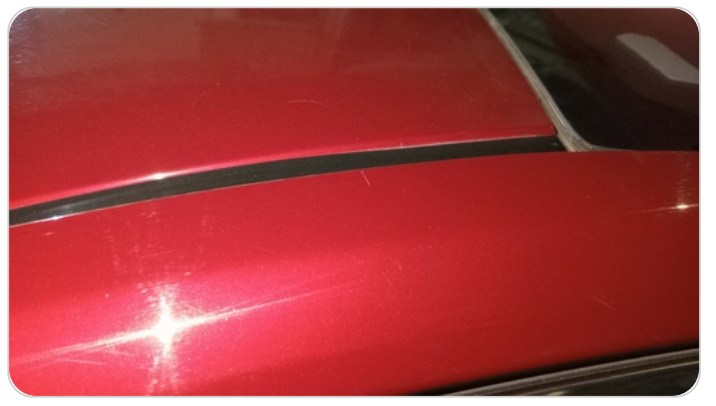
قائم خارجي أمامي يمين : فبريكة (الدهان متآكل)

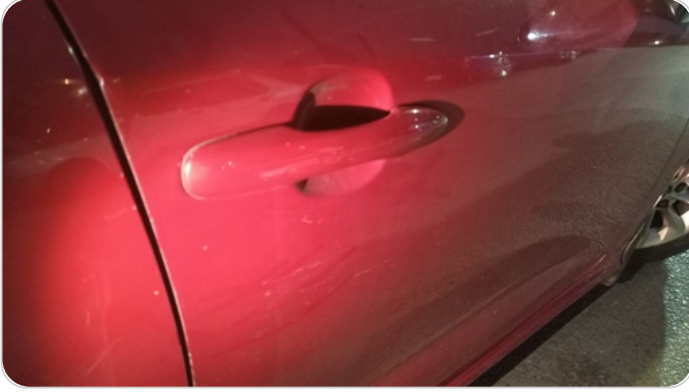
الباب الأمامي يمين : فبريكة (خرابيش)

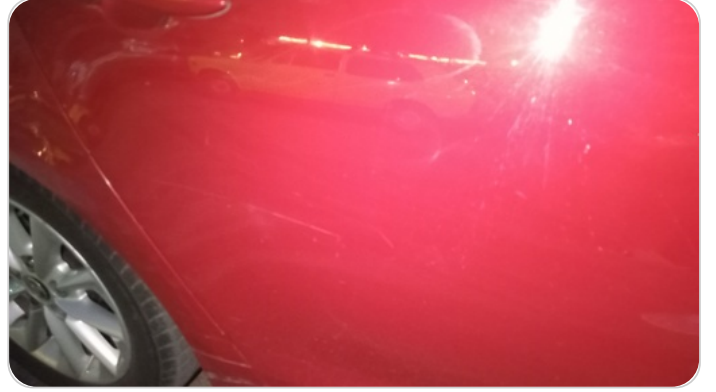
الباب الخلفي يمين : فبريكة (خرابيش - خبطات)

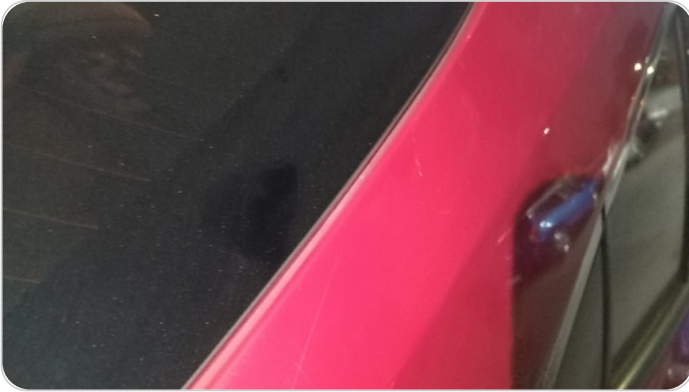
قائم خارجي خلفي يمين : فبريكة (الدهان متآكل)

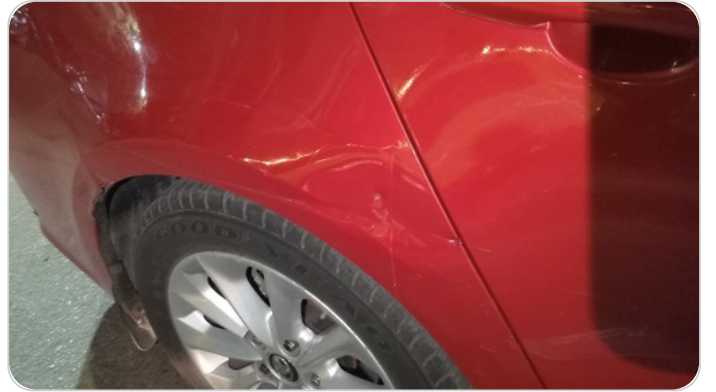
الرفرف الخلفي يمين : فبريكة (خرابيش - خبطات)

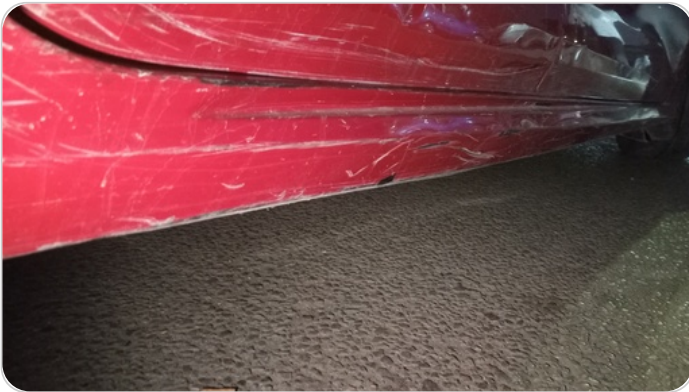
العتب السفلي يمين : فبريكة (خرابيش - خبطات)

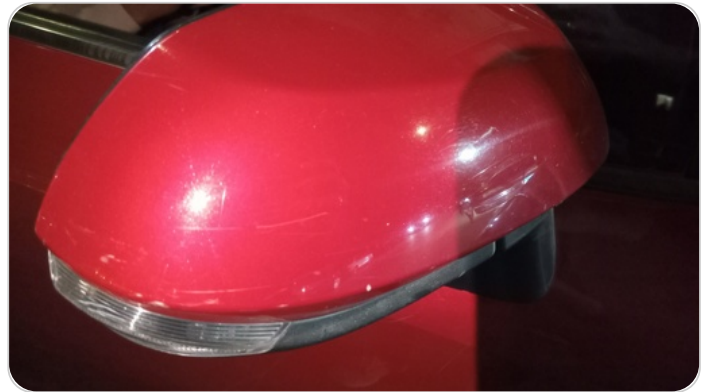
مراية الباب الأمامي يمين : فبريكة (خرابيش)

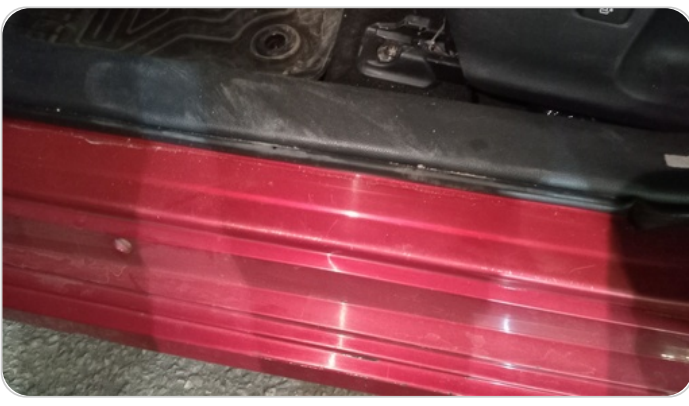
دواخل وقوائم باب الأمامي شمال : فبريكة (خرابيش)

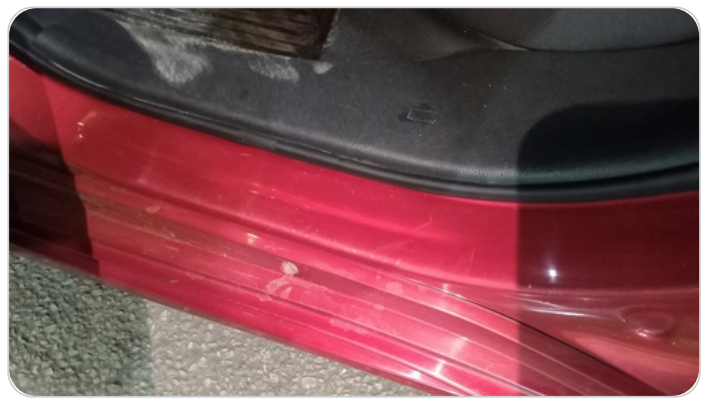
دواخل وقوائم باب الخلفي شمال : فبريكة (خرابيش)

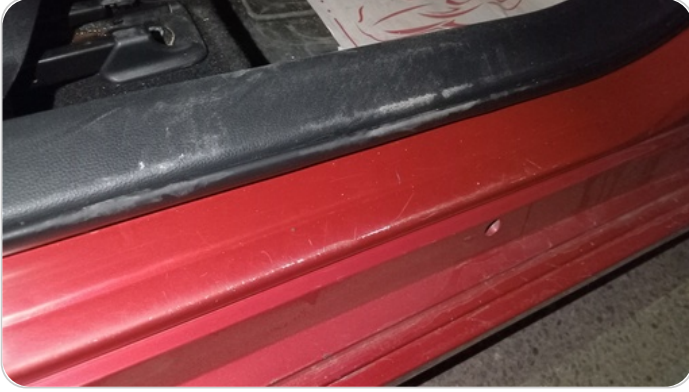
دواخل وقوائم باب أمامي يمين : فبريكة (خرابيش)

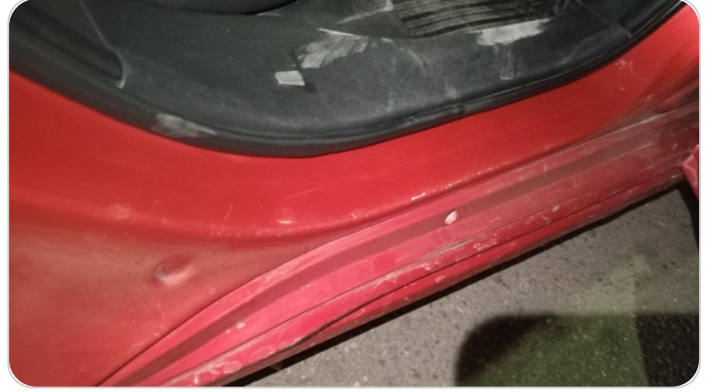
دواخل وقوائم باب خلفي يمين : فبريكة (خرابيش)

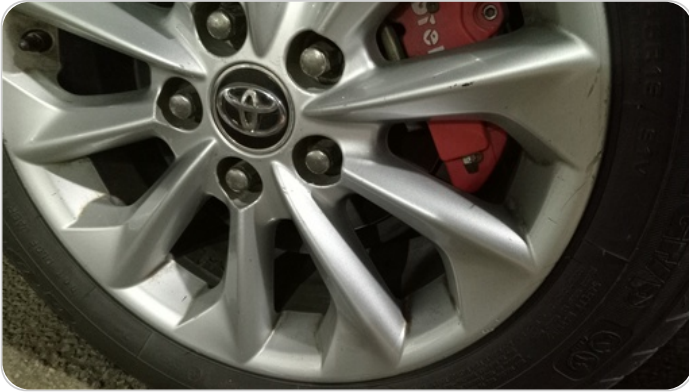
حالة الجنوط الخلفي : تجريحات بسيطة

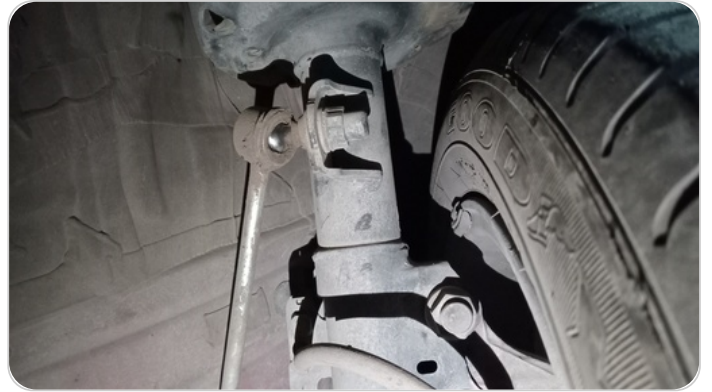
حالة العفشة و الفرامل			
			العفشة ونقل الحركة
مساعدين أمامي	● بحاله جيده	مساعدين خلفي	● بحاله جيده
بطاحات مساعدين أمامي	● لا يوجد ملاحظات	علبة الدركسيون/سكاترا	● البارات الداخلية تالفة
مسامير الميزان	● لا يوجد	ذراع الميزان	● تشققات (كاوتش الميزان)
مقصات أمامي علوي	● لا يوجد	مقصات أمامي سفلي	● بحالة جيده
علبة نقل الحركة	● لا يوجد	دنجل / مقصات خلفي	● بحالة جيده
بلي عجل أمامي	● طبيعي	بلي عجل خلفي	● طبيعي
قاعدة محرك يمين	● بحالة جيده	قاعدة محرك شمال (قاعدة فتييس)	● بحاله جيده
قاعدة / شداد فتييس أمامية	● لا يوجد	قاعدة / شداد فتييس خلفية	● بحالة جيده
قنطرة العفشة	● بحالة جيده	عامود الكرمان	● لا يوجد
كبالن أمامية	● لا يوجد ملاحظات	كبالن خلفية	● لا يوجد
اكسات أمامية	● لا يوجد ملاحظات	اكسات خلفية	● لا يوجد
كرونة أمامية	● لا يوجد	كرونة خلفية	● لا يوجد
			ملاحظات أخرى
			الفرامل
حالة تيل الفرامل الأمامية	● ~50%	حالة طنابير الفرامل الأمامية	● شفة + رجة
فرامل اليد	● مانيوال (جيده)	حالة تيل الفرامل الخلفية	● 25%
حالة طنابير الفرامل الخلفية	● جيده	أصوات مع دوسة الفرامل	● لا يوجد

ذراع الميزان : تشققات (كاوتش الميزان)

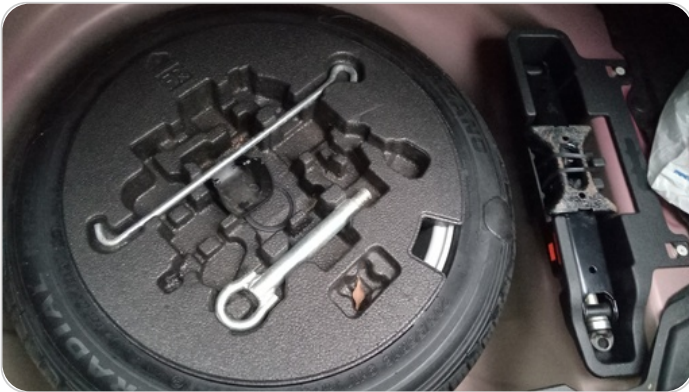
العدة وأدوات الأمان : لا يوجد عدة

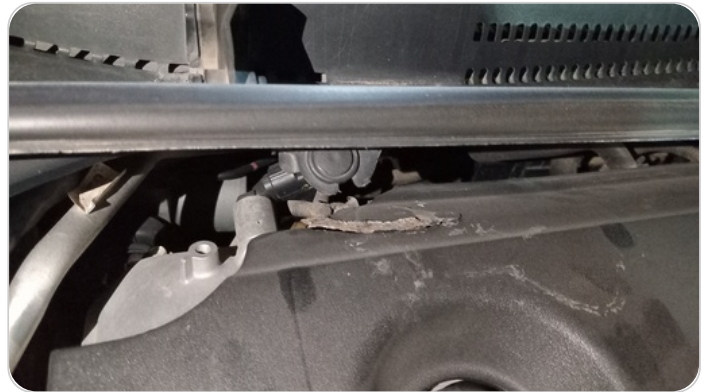
غطاء المحرك : كسر

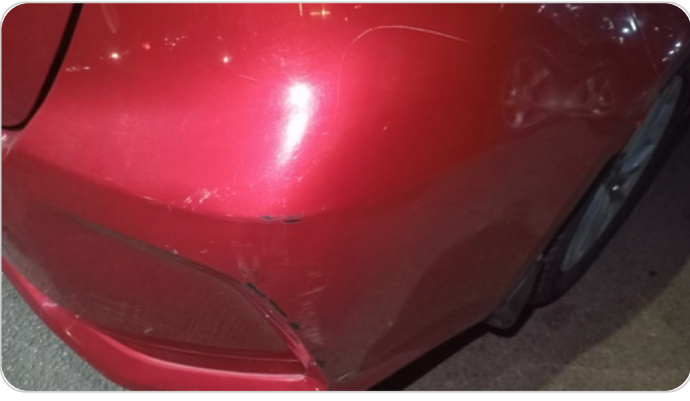
الاكصدام الخلفي : فبريكة (خرابيش)

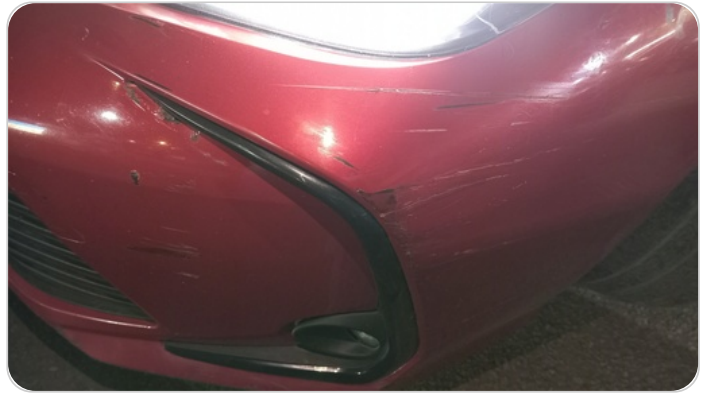
الاكصدام الامامي : فبريكة (خرابيش)
