| بيانات العميل والسيارة | | | |
|---|---|---|---|
| Opel Astra 2020 1st Category | | | موديل السيارة |
| 92031 | قراءة العداد | رصاصي | اللون |

| ملخص حالة السيارة | | | |

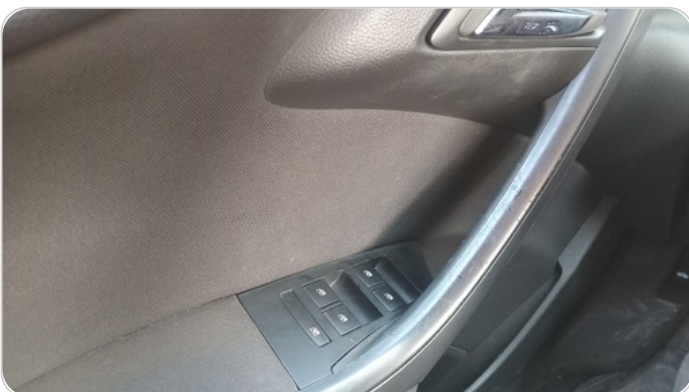
فرش الباب الأمامي شمال : قطع/كسر/شرح/تلف

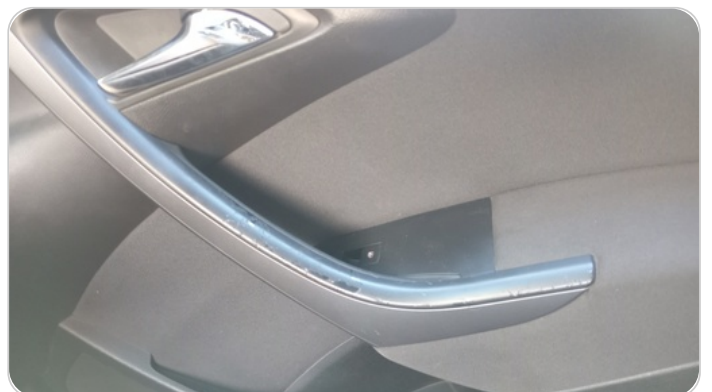
فرش الباب الأمامي يمين : قطع / كسر / شرح / تلف

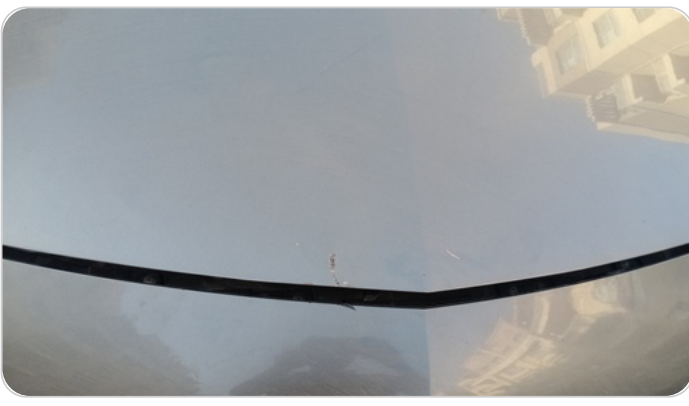
الكبوت : رش بدون معجون (خرابيش)

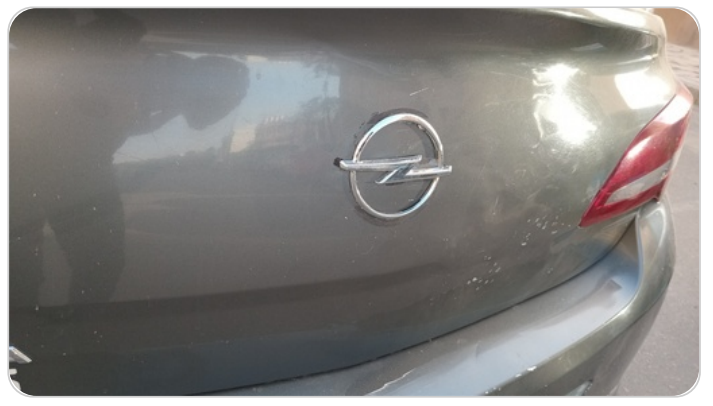
باب الشنطة : فبريكة (سمكره على البارد)

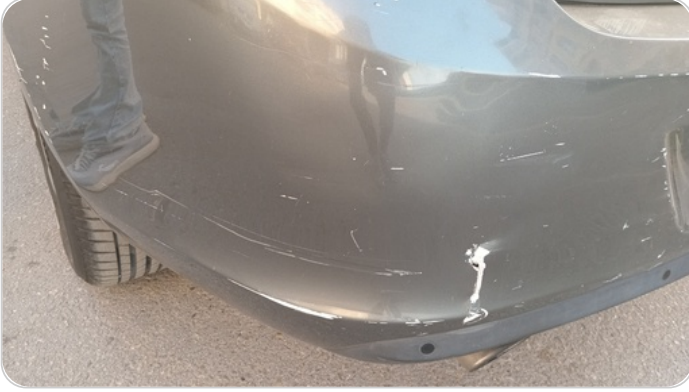
الاكصدام الخلفي : فبريكة (خرابيش - خبطات)

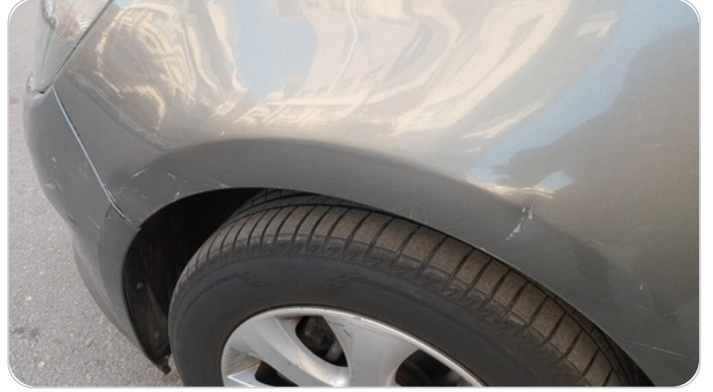
الررف الأمامي شمال : رش بدون معجون (خبطات)

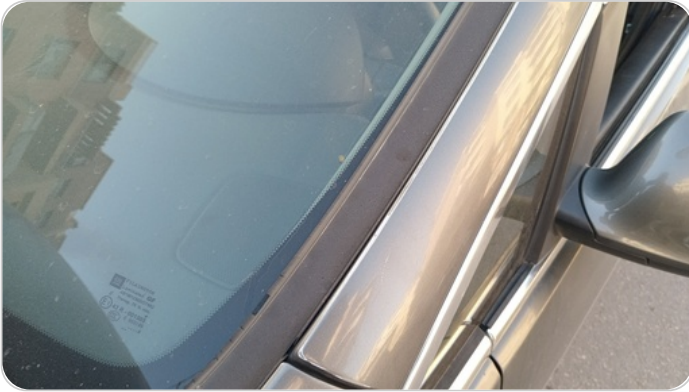
قائم خارجي أمامي شمال : فبريكة (الدهان متآكل)

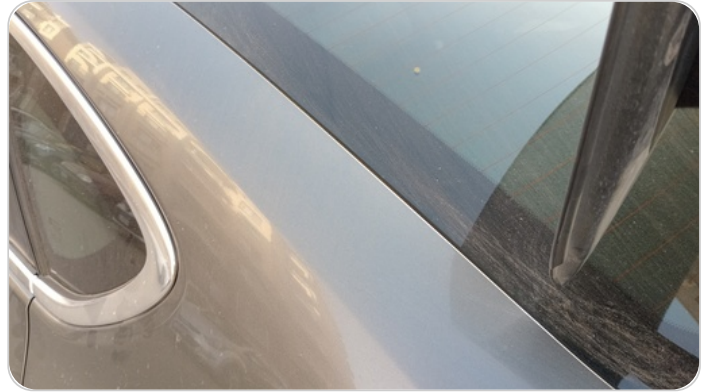
قائم خارجي خلفي شمال : فبريكة (الدهان متآكل)

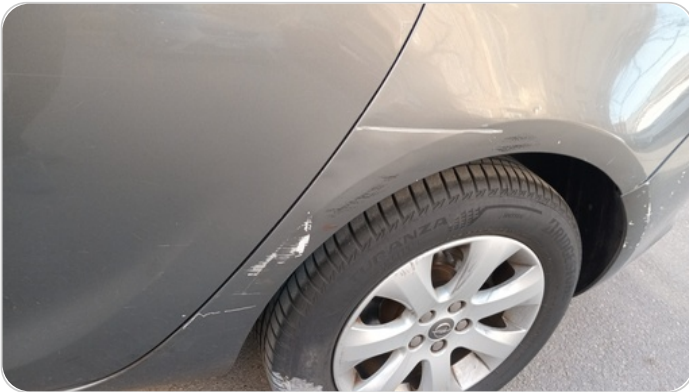
الررف الخلفي شمال : فبريكة (خرابيش - خبطات)

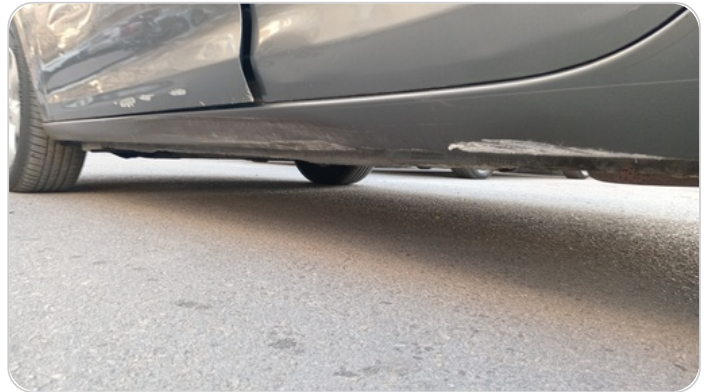
العتب السفلي شمال : فبريكة (صدمة كبيرة)

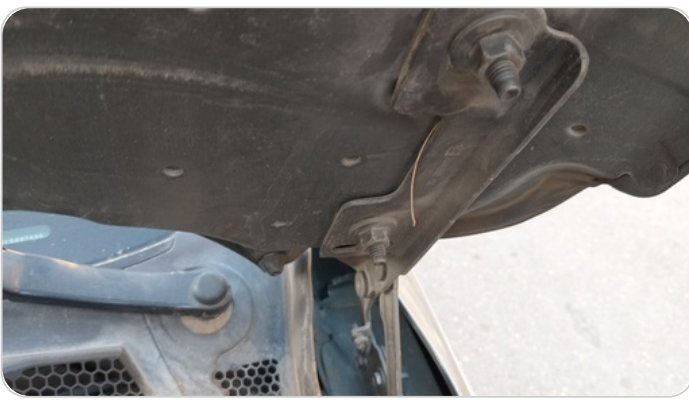
مفصلات ومسامير الكبوت : آثار فك وتركيب

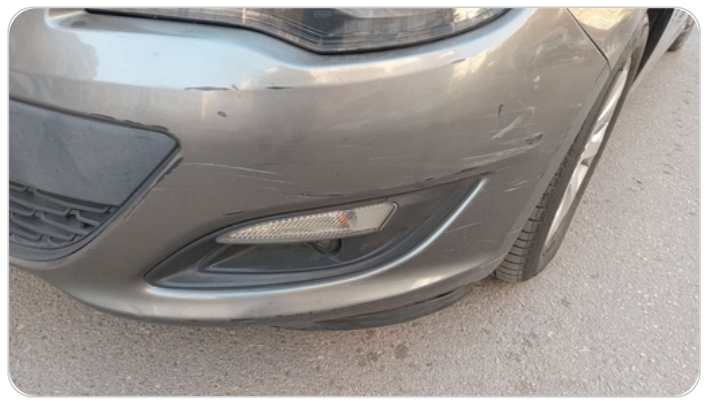
الاصدام الأمامي : رش بدون معجون (خبطات)

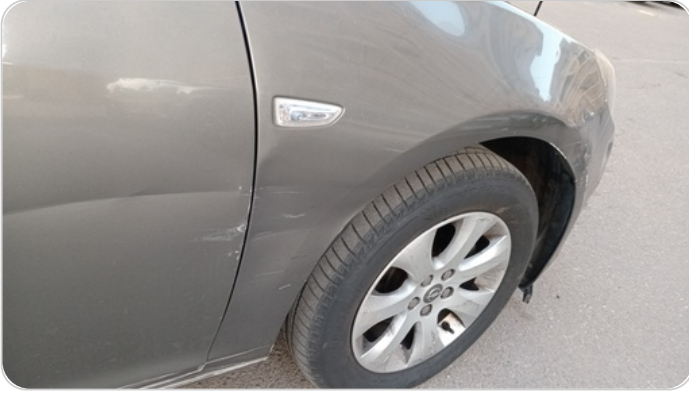
الرفرف الأمامي يمين : رش بدون معجون (خبطات)

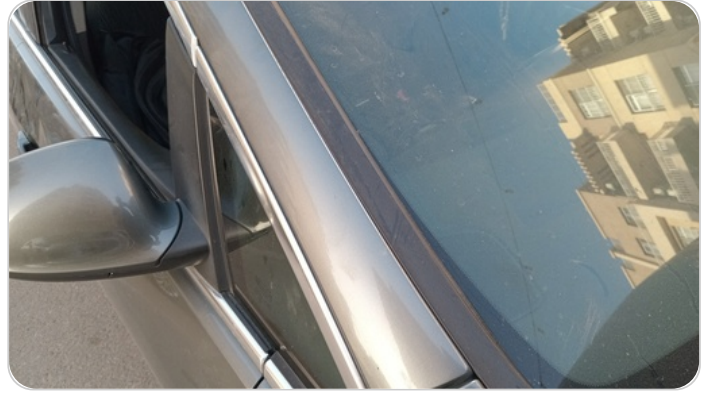
قائم خارجي أمامي يمين : فبريكة (الدهان متآكل)

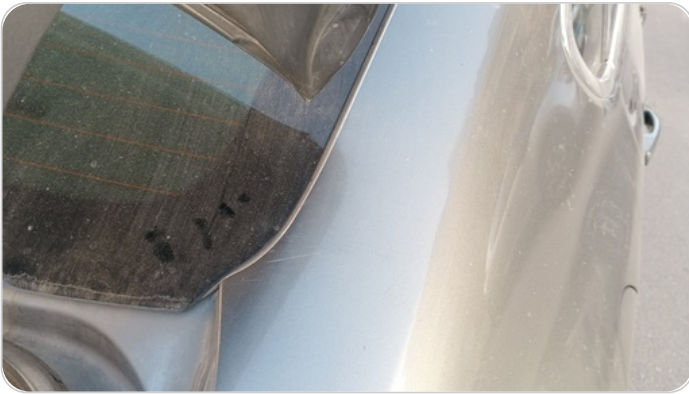
قائم خارجي خلفي يمين : فبريكة (الدهان متآكل)

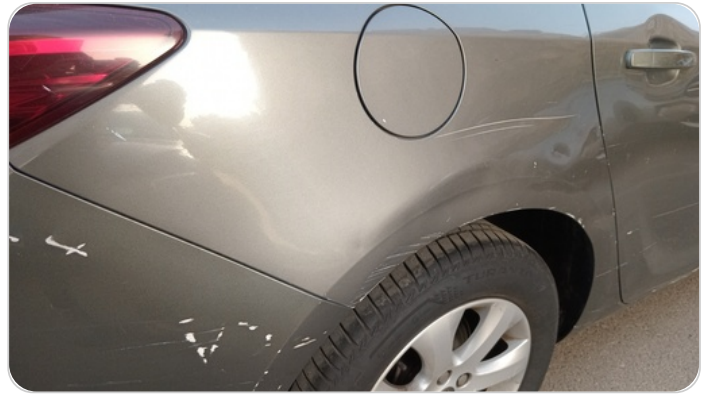
الرفرف الخلفي يمين : فبريكة (خرابيش - خبطات)

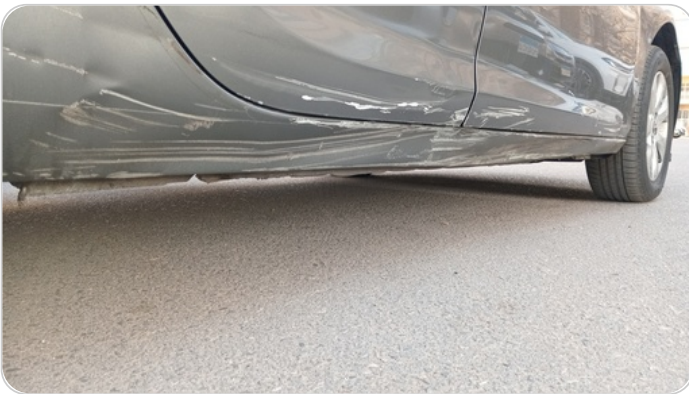
العتب السفلي يمين : فبريكة (صدمة كبيرة)

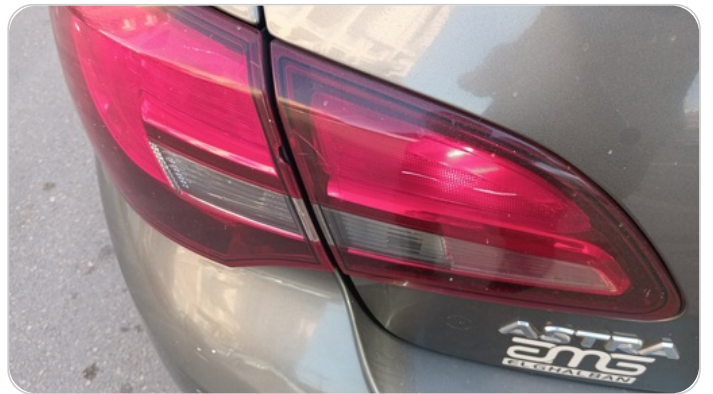
الكشاف الخلفي شمال : كسر بالباغة

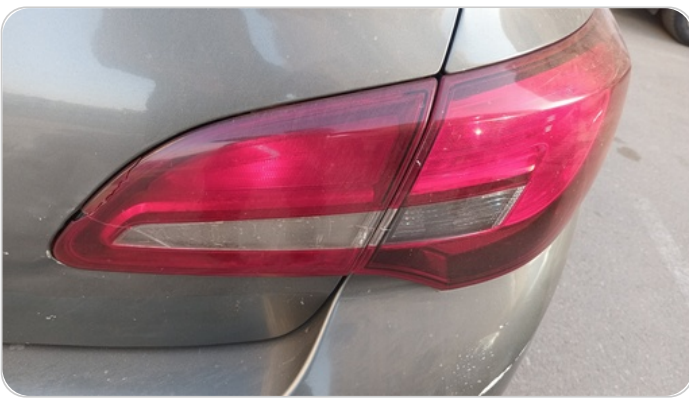
الكشاف الخلفي يمين : كسر بالباغة

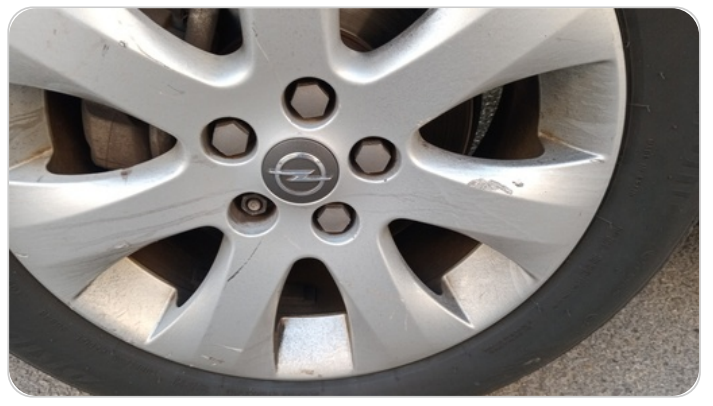
حالة الجنوط الأمامي : تجريحات بسيطة

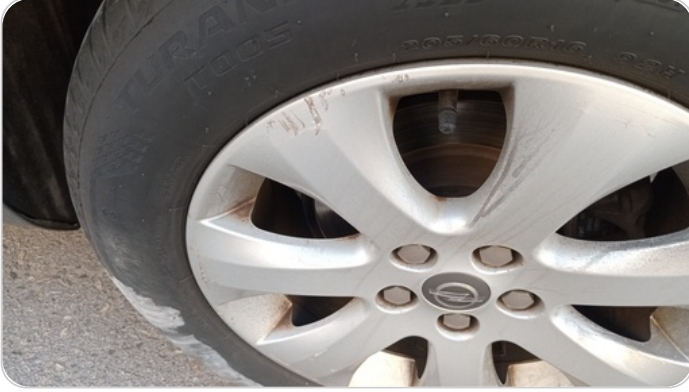
حالة الجنوط الخلفي : تجريحات بسيطه

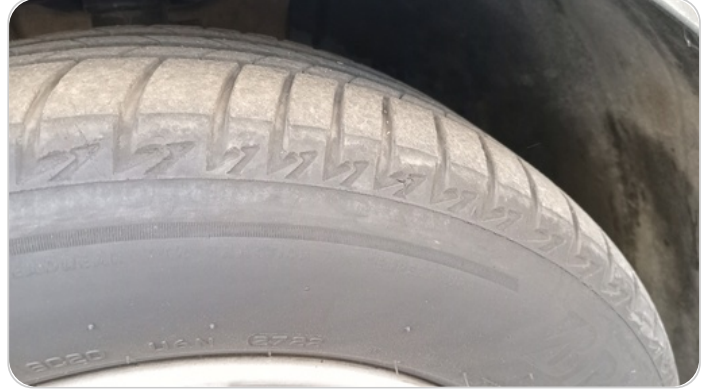
حالة الكاوتش الأمامي : تشققات/قطع بسيط

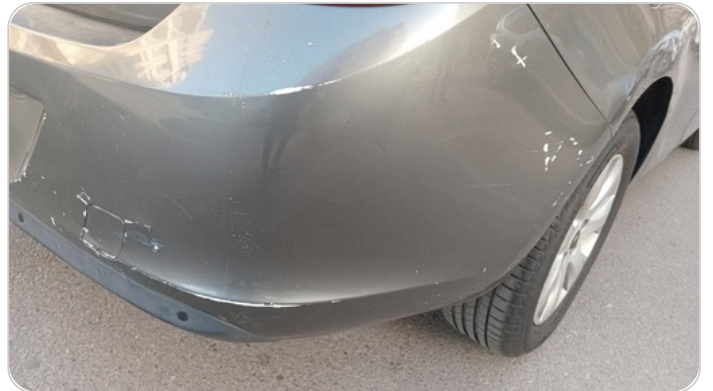
الاكصدام الخلفي : فبريكة (خرابيش - خبطات)

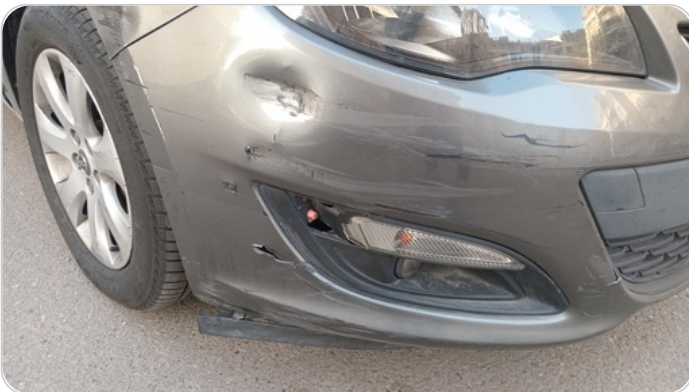
الاكصدام الأمامي : رش بدون معجون (خبطات)

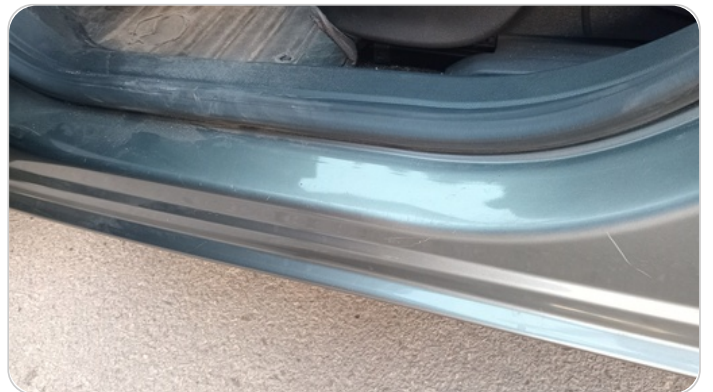
دواخل وقوائم باب الأمامي شمال : فبريكة (خرابيش)

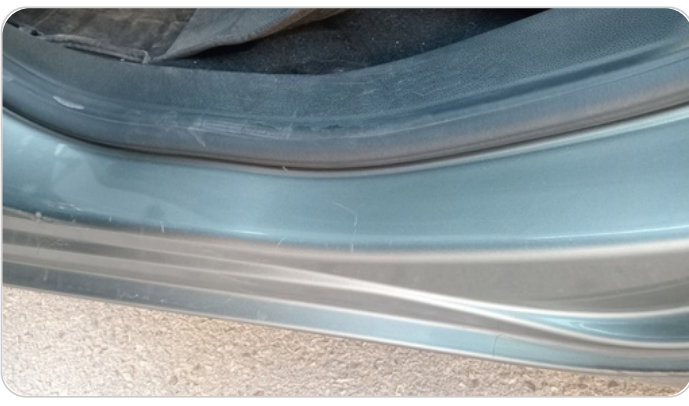
دواخل وقوائم باب الخلفي شمال : فبريكة (خرايش)

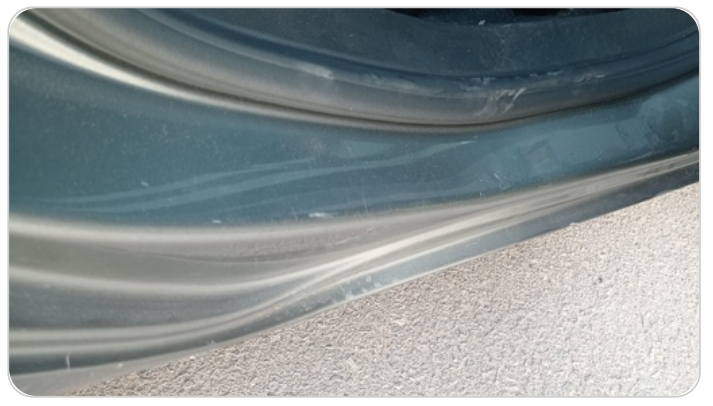
دواخل وقوائم باب خلفي يمين : فبريكة (خرايش)

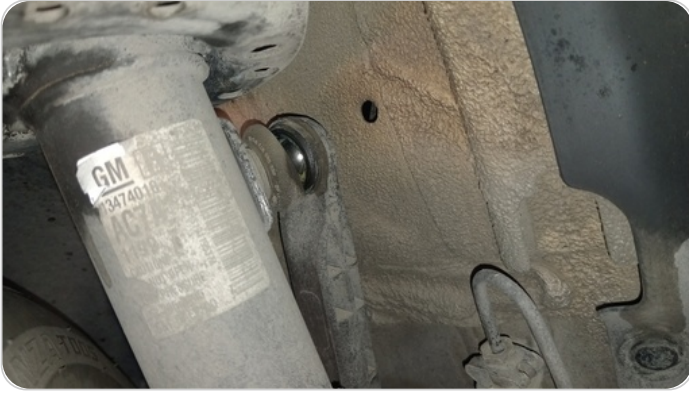
ذراع الميزان : تشققات (كاوتش الميزان)

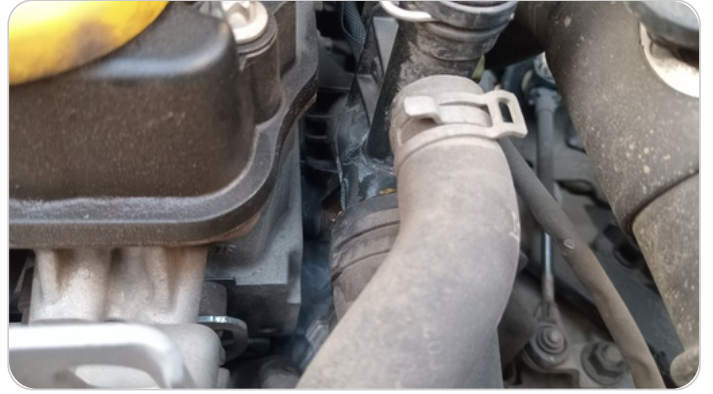
| حالة الميكانيكا | | | | |
|---|---|---|---|---|
| تسريب مياه قديم جهة كوعة وش سلندر خلفيه | | | ملاحظات أخرى | |

كوعة وش سلندر خلفية : تسريب مياه قديم

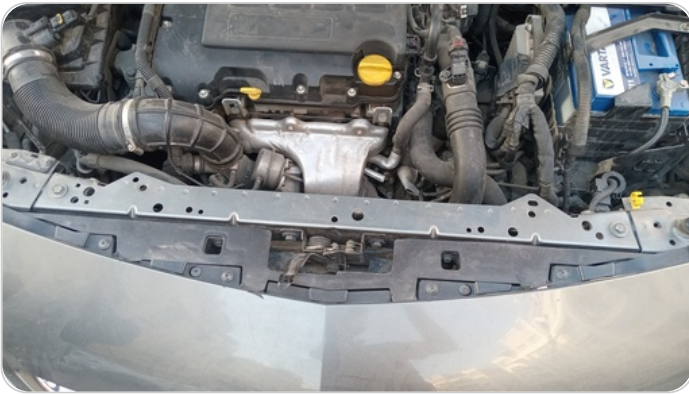
ستارة امامية علوية : اثار فك وتركيب

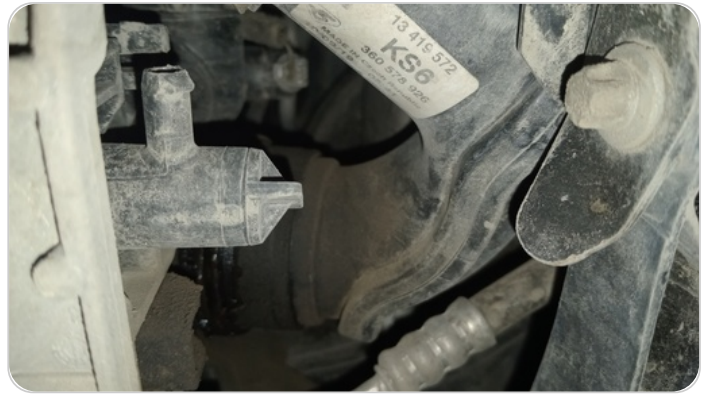
| حالة الميكانيكا | | | | |
|---|---|---|---|---|
| كسر في أحد نقاط تثبيت غطاء فيبر أعلى بوجيهات المحرك - تسريب زيت جهة أحد خرطوم التبريد | | | ملاحظات أخرى | |

احد خراطيم التريو : تسريب زيت

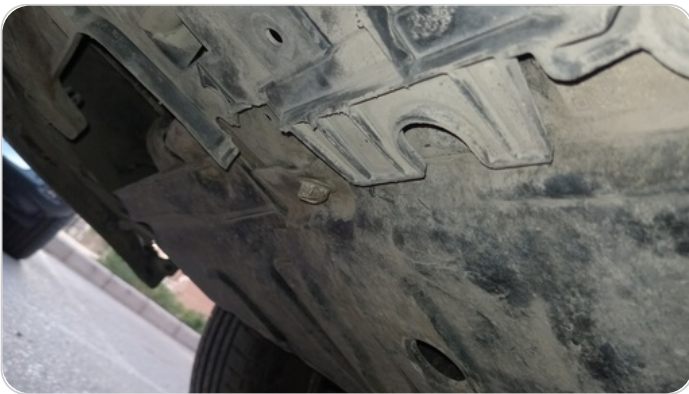
| | | | بودي داخلي |
|---|---|---|---|
| ملاحظات أخرى | يوجد مصفحه أسفل السياره ويوجد اعوجاج بأحد المسامير | | |

احد مسامير مصفحة اسفل المحرك : اعوجاج

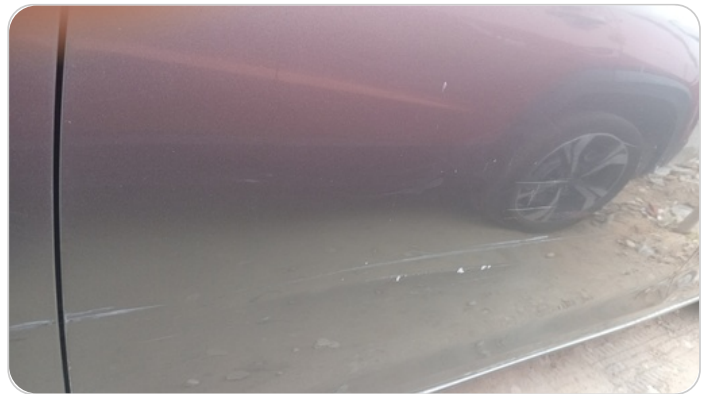
الباب الأمامي شمال : رش مع معجون (خبطات)

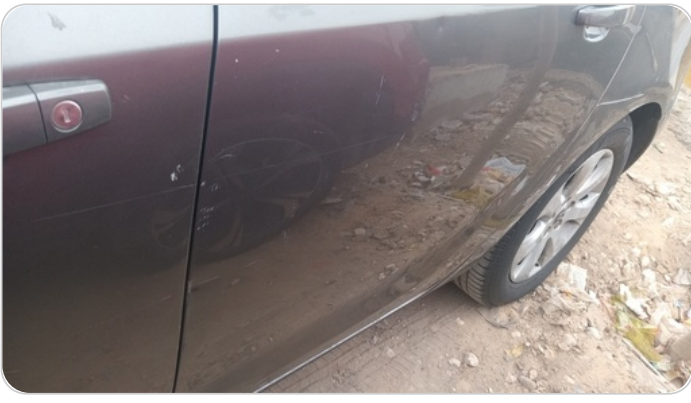
الباب الخلفي شمال : رش بدون معجون (خبطات)

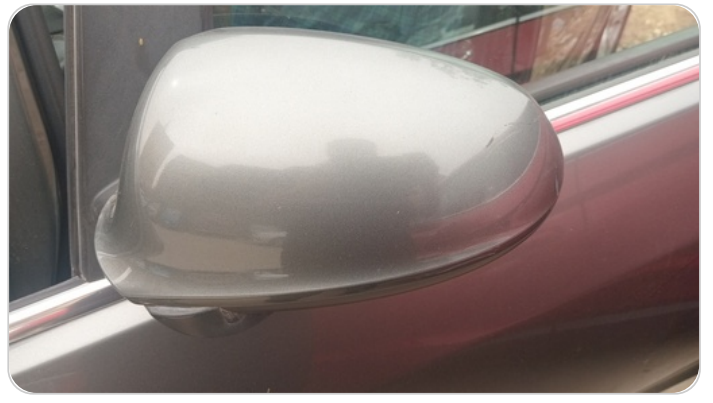
مراية الباب الأمامي شمال : فبريكة (خرابيش)

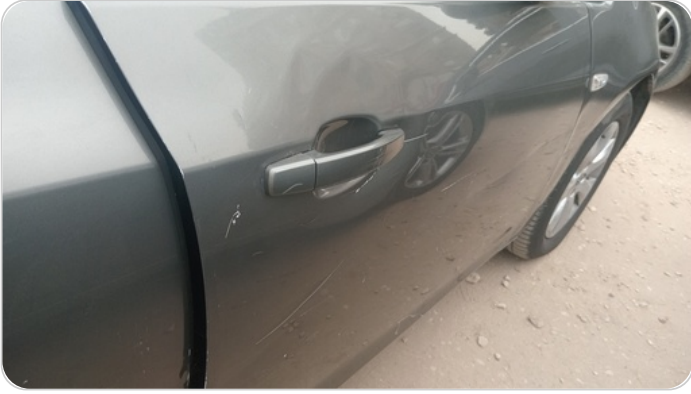
الباب الأمامي يمين : فبريكة (خرابيش - خبطات)

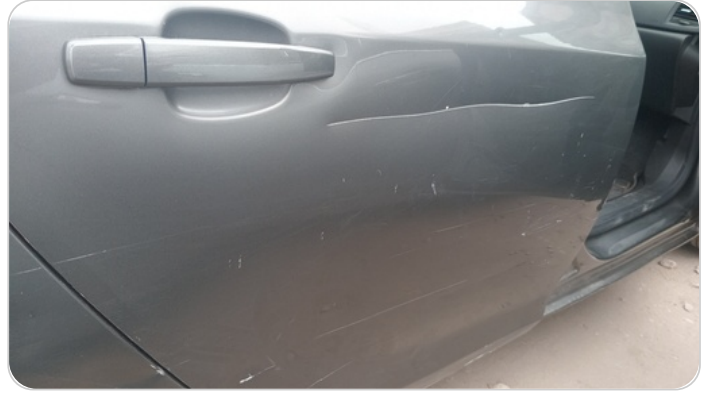
الباب الخلفي يمين : فبريكة (خرابيش - خبطات)

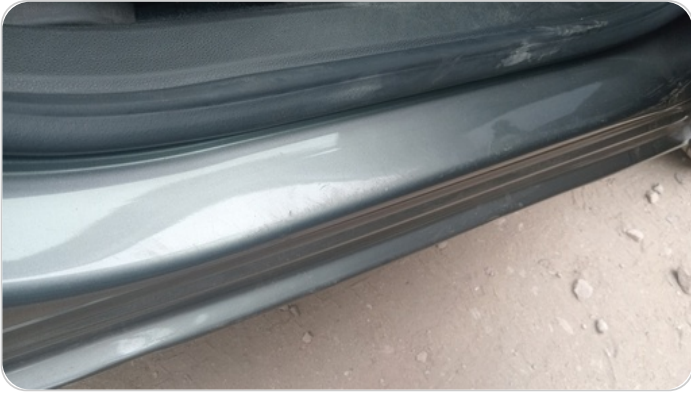
دواخل وقوائم باب أمامي يمين : فبريكة (خرابيش)
