بيانات العميل والسيارة			
Peugeot 301 2021 1st Category			موديل السيارة
103734	قراءة العداد	أسود	اللون
لا يوجد	حظر البيع	توكيل واحد	توكيلات
القوات المسلحة	المرور	2025-04-21	تاريخ انتهاء الرخصه

ملخص حالة السيارة			
● بحالة ممتازة	حالة الميكانيكا	● رش في بعض أجزاء السيارة	حالة البودي الخارجي
● بحالة جيدة جدا	حالة العفشة	● فبريكة بالكامل	حالة البودي الداخلي
● بحالة ممتازة	حالة الكهرباء	● لا يوجد ملاحظات	حالة الشاسية
● بحالة ممتازة	حالة التكييف	● بحاله مقبولة	حالة الجنوط والكاوتش
● بحالة جيدة جدا	حالة الصالون	● بحالة جيدة جدا	حالة الزجاج والكشافات

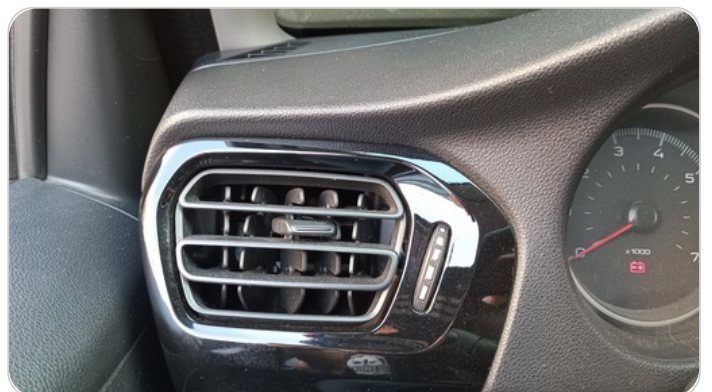
هوايات التكييف : كسر (هواية واحدة)

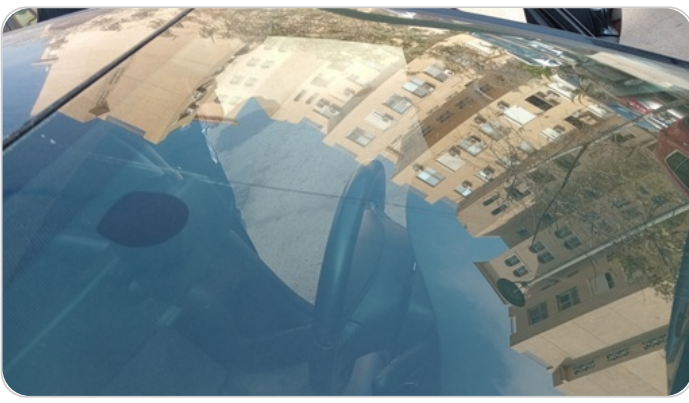
زجاج السيارة الأمامي : شروخ أو كسور

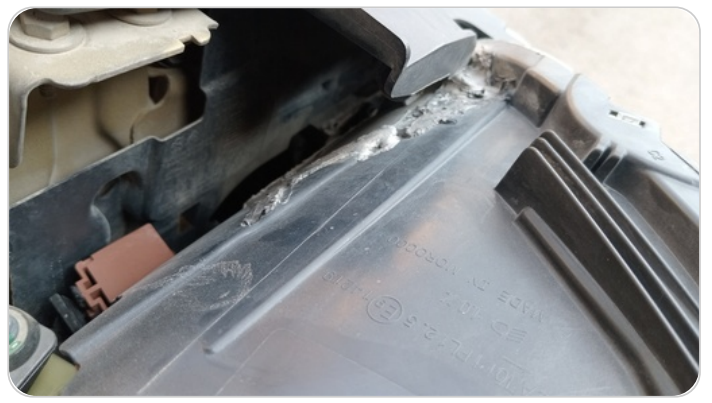
الكشاف الأمامي يمين : كسر في قواعد الكشاف

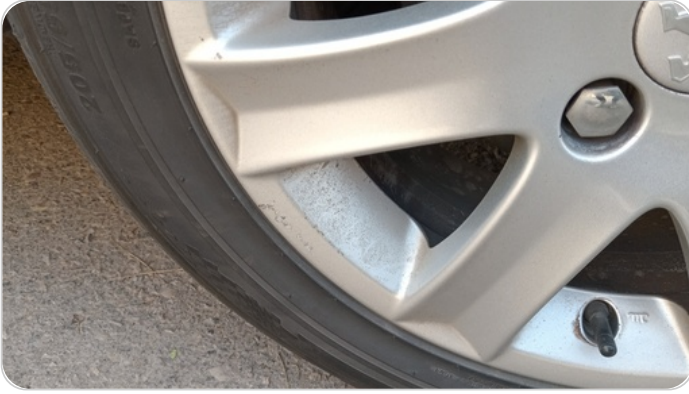
حالة الجنوط الخلفي : تجريحات بسيطة

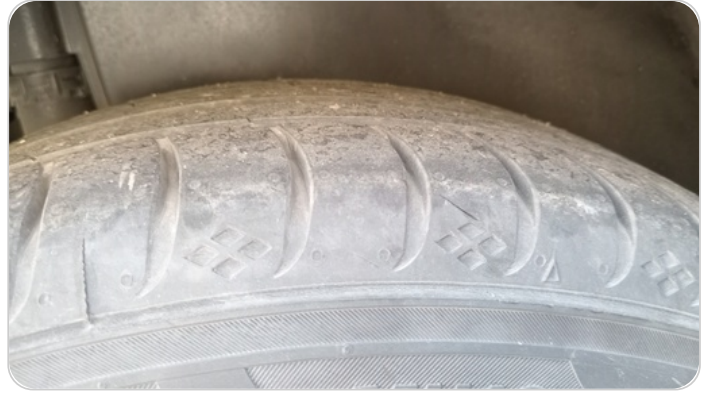
حالة الكاوتش الخلفي : تشققات/قطع بسيط

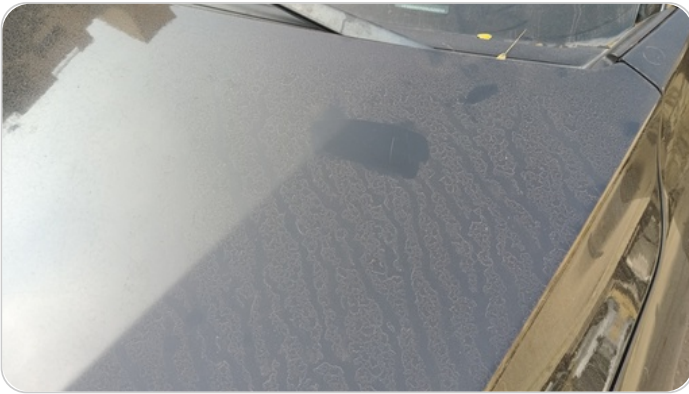
الكبوت : فبريكة (خرابيش)

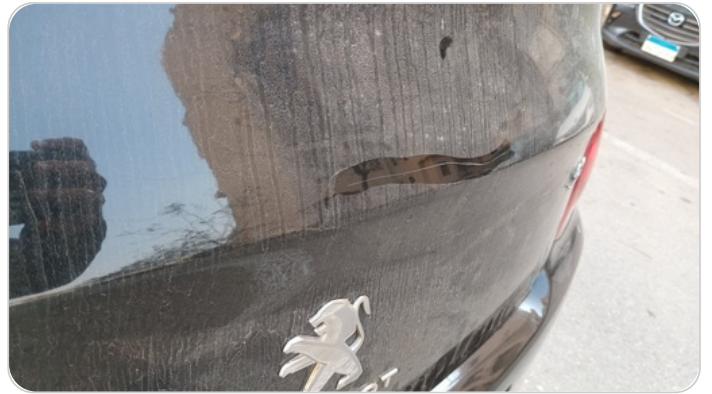
باب الشنطة : فبريكة (خرابيش)

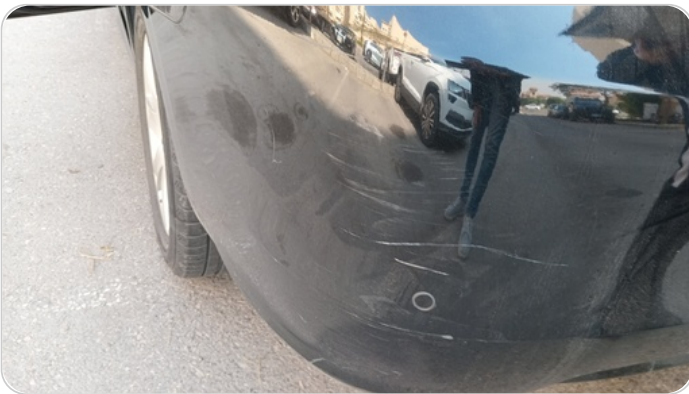
الاكصدام الخلفي : فبريكة (خرابيش)

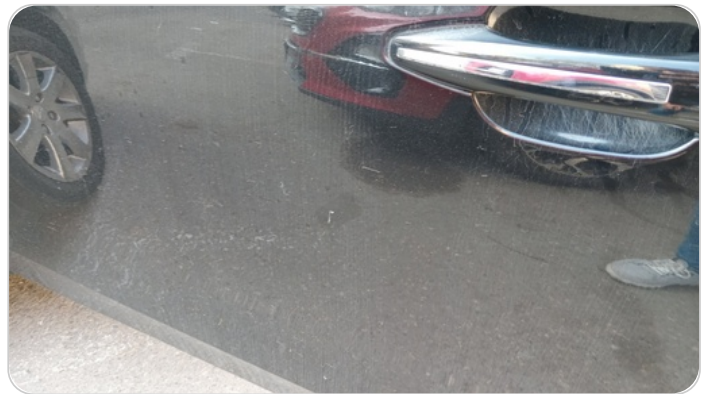
الباب الأمامي شمال : فبريكة (خرابيش)

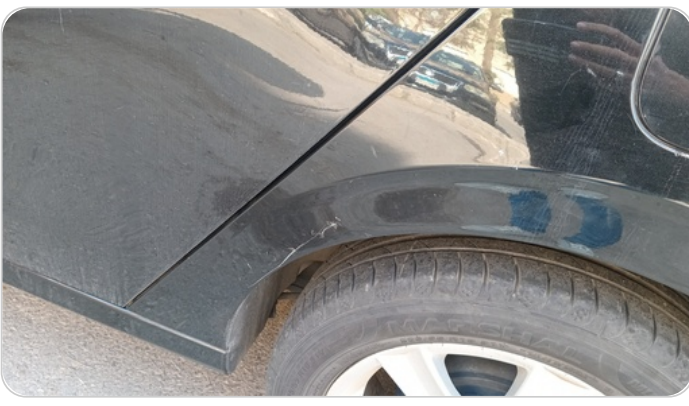
الرفرف الخلفي شمال : فبريكة (خرابيش)

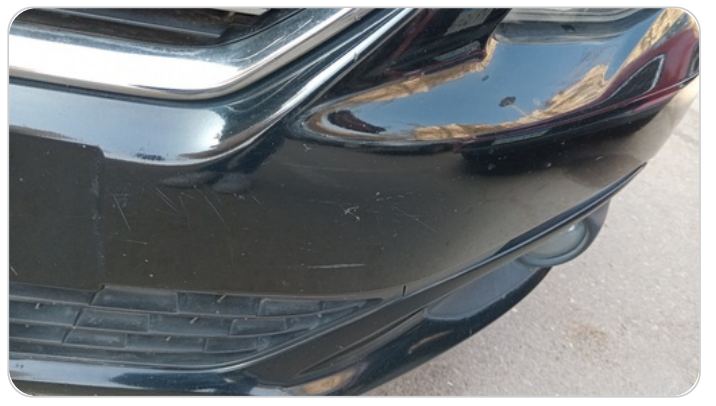
الاكصدام الأمامي : رش مع معجون (خرابيش)

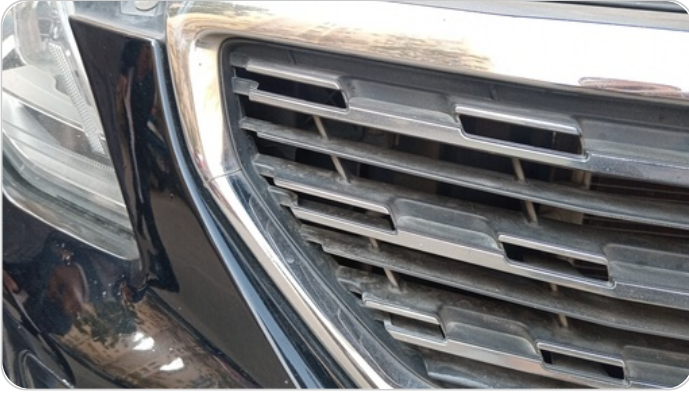
شبكة أمامية : شرخ / كسر

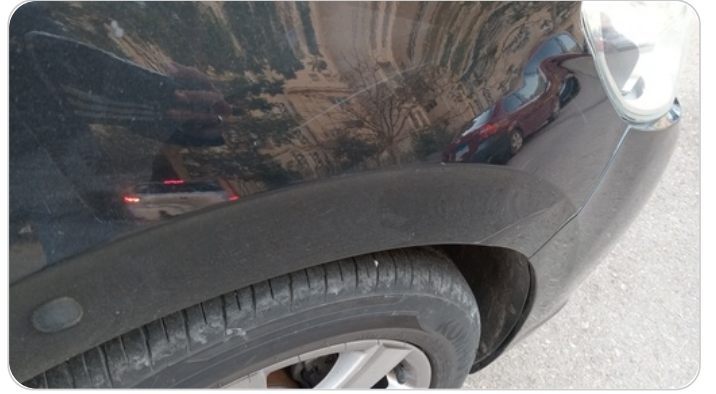
الرفرف الأمامي يمين : فبريكة (خرابيش - خبطات)

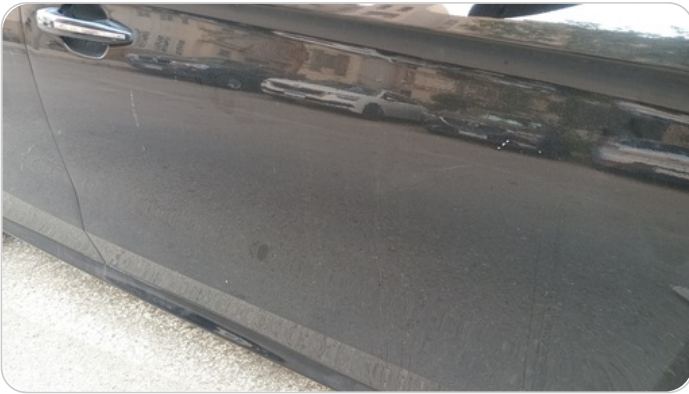
الباب الأمامي يمين : فبريكة (خرابيش)

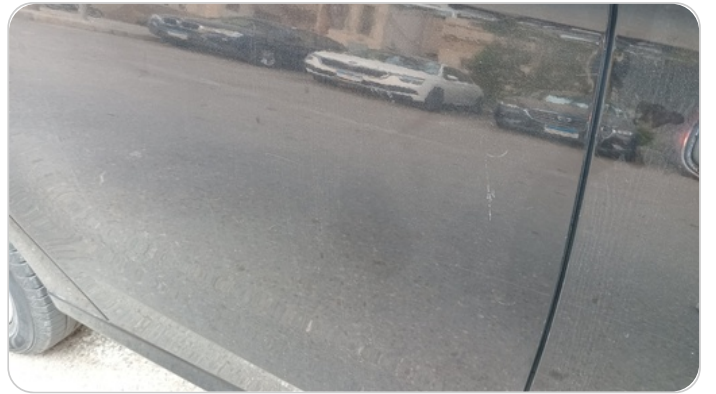
الباب الخلفي يمين : فبريكة (خرابيش)

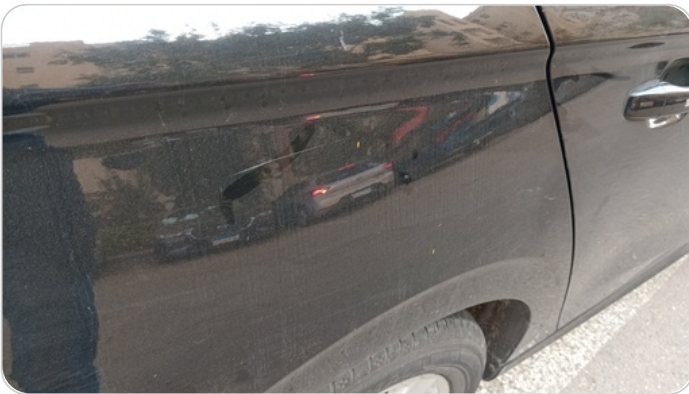
الرفرف الخلفي يمين : فبريكة (خرابيش)

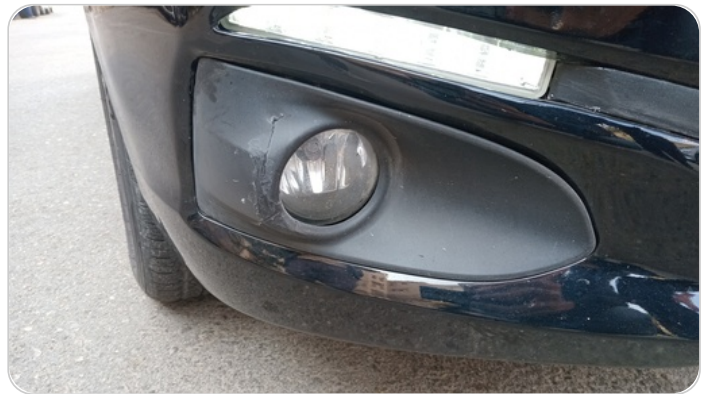
فبرة شبوره يمين : لحام
