بيانات العميل والسيارة			
Volkswagen Golf 2019 2nd Category			موديل السيارة
84038	قراءة العداد	أحمر	اللون
لا يوجد	حظر البيع	لا يوجد	توكيلات
الجزيرة	المرور	2028-01-04	تاريخ انتهاء الرخصة

ملخص حالة السيارة			
● بحالة ممتازة	حالة الميكانيكا	● رش في بعض أجزاء السيارة	حالة البودي الخارجي
● بحالة ممتازة	حالة العفشة	● فبريكة بالكامل	حالة البودي الداخلي
● بحالة ممتازة	حالة الكهرباء	● لا يوجد ملاحظات	حالة الشاسية
● بحالة ممتازة	حالة التكييف	● بحالة جيدة	حالة الجنوط والكاوتش
● بحالة جيدة جدا	حالة الصالون	● بحالة ممتازة	حالة الزجاج والكشافات

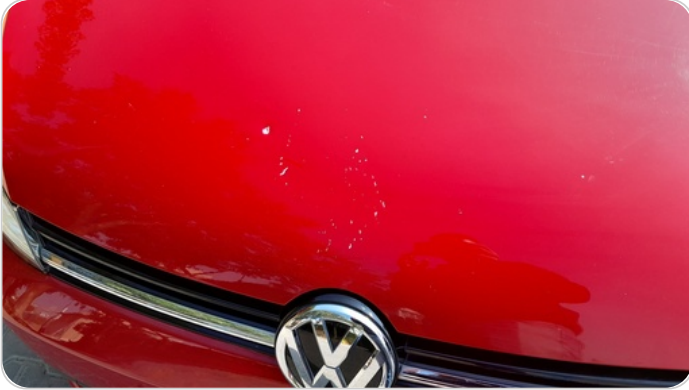
الكبوت : فبريكة (خرابيش)

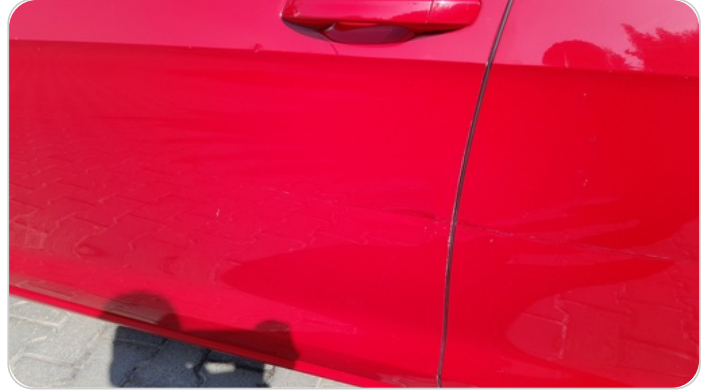
الباب الأمامي شمال : فبريكة (خرابيش)

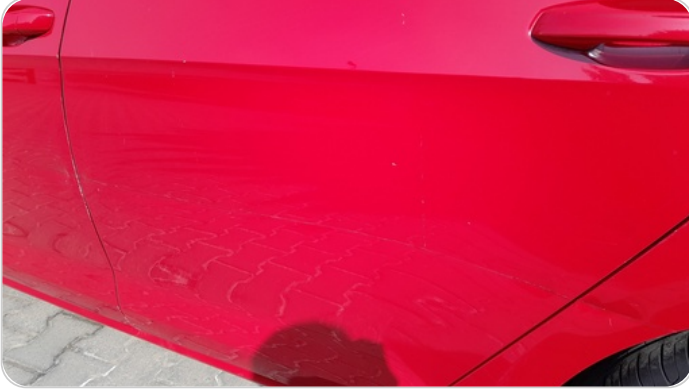
الباب الخلفي شمال : فبريكة (خرابيش)

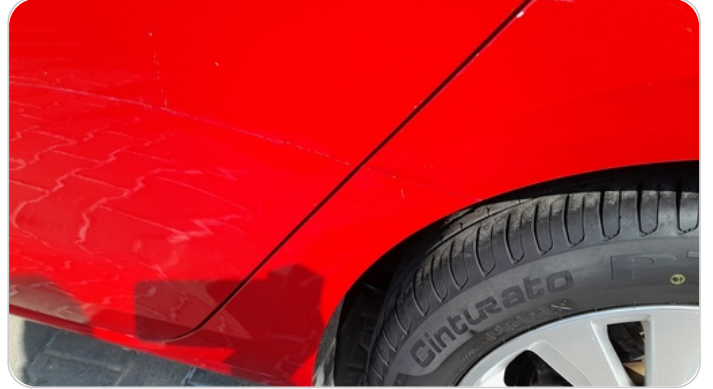
الرفرف الخلفي شمال : فبريكة (خرابيش)

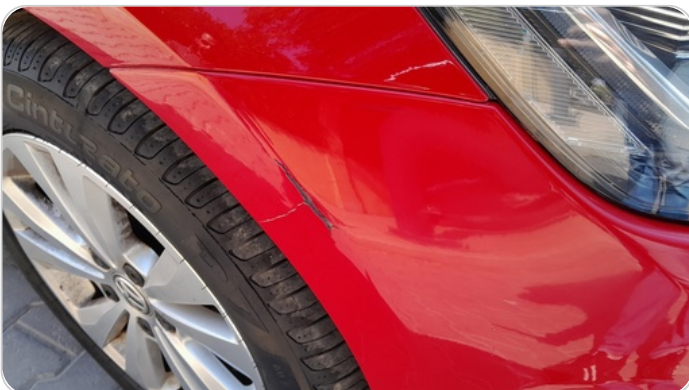
الاكصدام الأمامي : رش مع معجون (خرابيش)

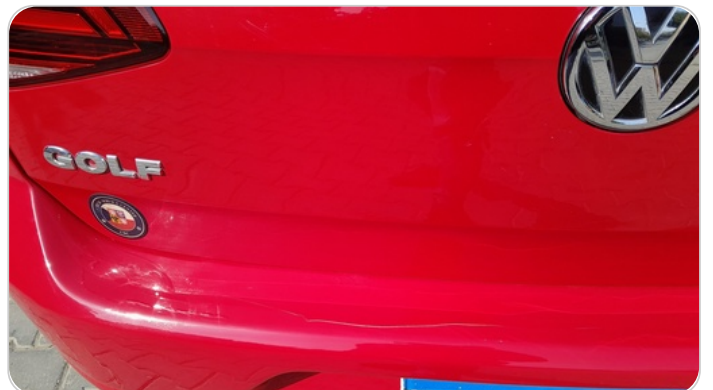
الاكصدام الخلفي : رش مع معجون (خرابيش)

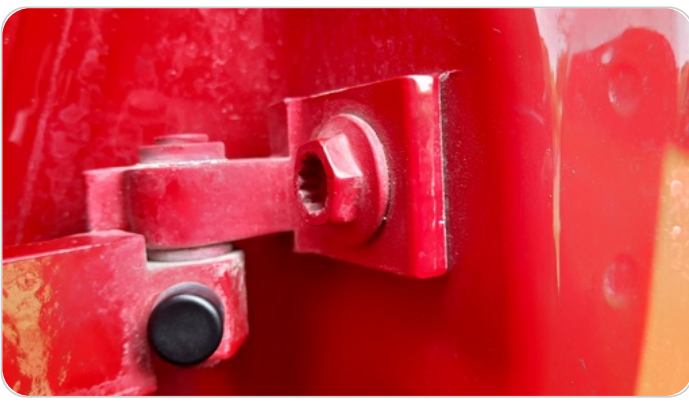
مفصلات ومسامير الباب الأمامي يمين : آثار فك وتركيب

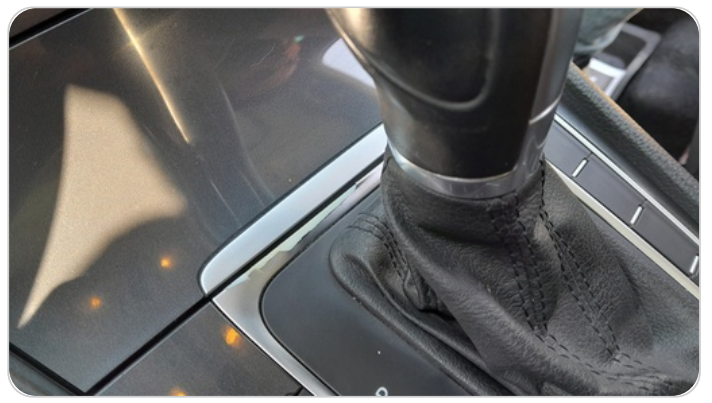
الكونسول الوسط : قطع /كسر/ شرخ /تلف

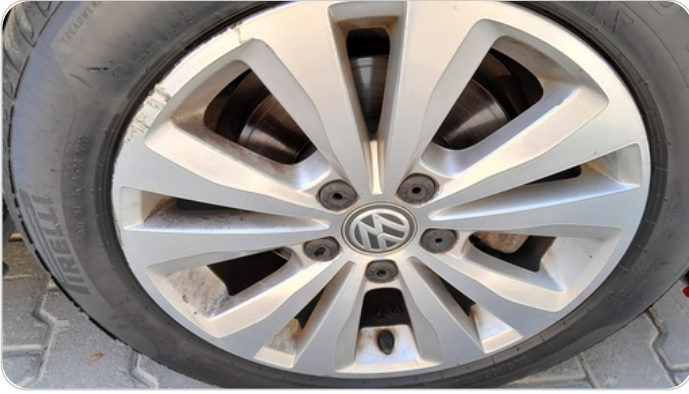
حالة الجنوط الأمامي : تجريحات بسيطة
