بيانات العميل والسيارة			
Fiat Tipo 2019 3rd Category			موديل السيارة
163141	قراءة العداد	نبيتي	اللون
لا يوجد	حظر البيع	لا يوجد	توكيلات
فيصل	المرور	2027-09-24	تاريخ انتهاء الرخصة

ملخص حالة السيارة			
● بحالة ممتازة	حالة الميكانيكا	● رش في بعض أجزاء السيارة	حالة البودي الخارجي
● بحالة ممتازة	حالة العفشة	● فبريكة بالكامل	حالة البودي الداخلي
● بحالة جيدة جدا	حالة الكهرباء	● لا يوجد ملاحظات	حالة الشاسية
● بحالة ممتازة	حالة التكييف	● بحالة جيدة	حالة الجنوط والكاوتش
● بحالة جيدة	حالة الصالون	● بحالة ممتازة	حالة الزجاج والكشافات

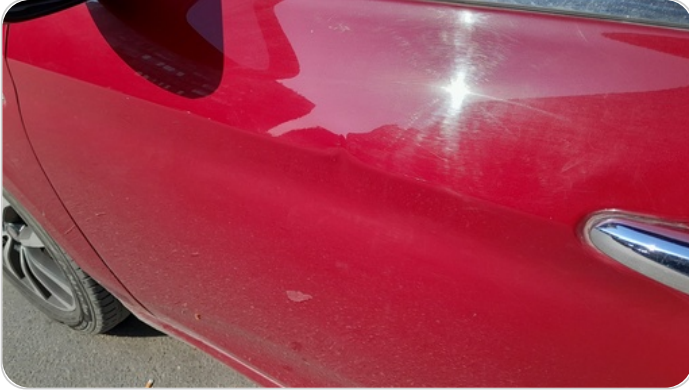
الباب الأمامي شمال : فبريكة (خرابيش)

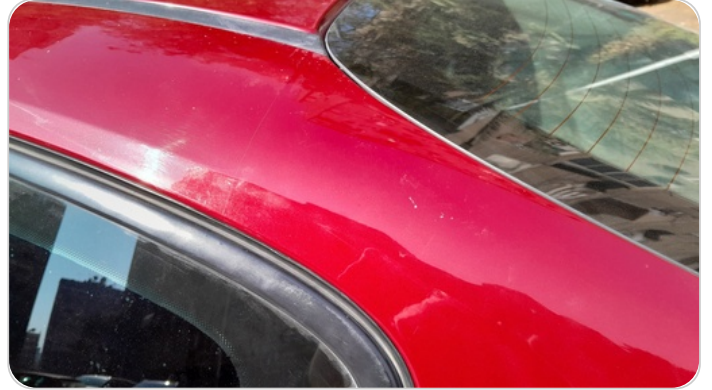
قائم خارجي خلفي شمال : فبريكة (خرابيش)

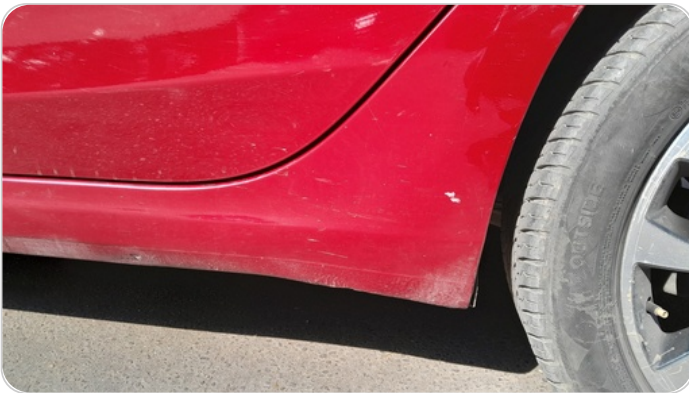
العتب السفلي شمال : رش مع معجون (خرابيش)

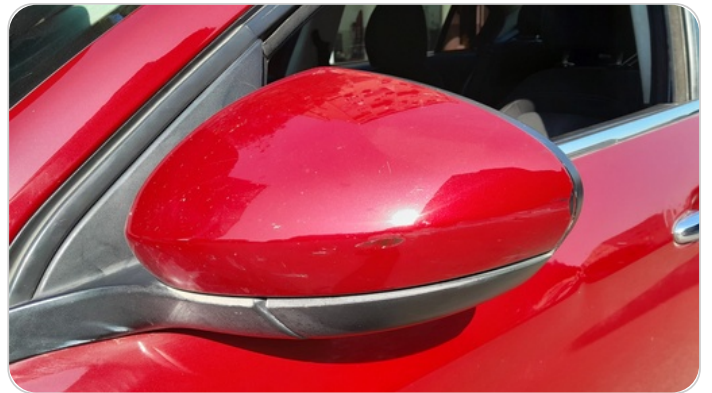
مراية الباب الأمامي شمال : فبريكة (خرابيش)

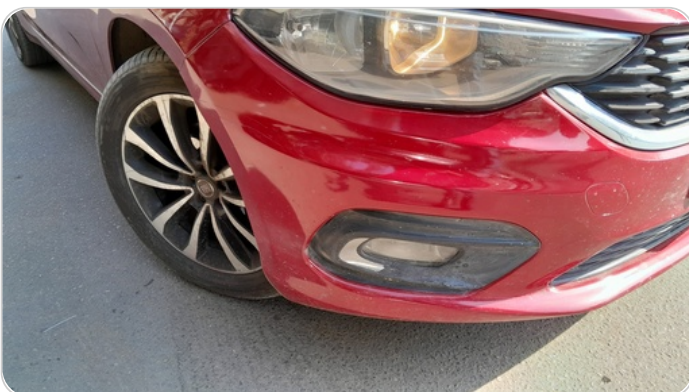
الاكصدام الأمامي : رش مع معجون (ملاحظات)

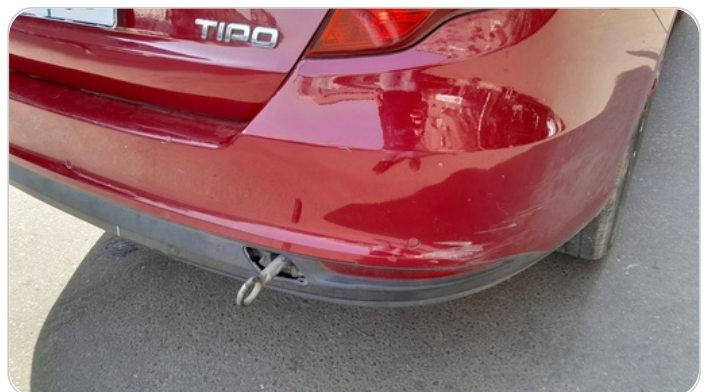
الاكصدام الخلفي : رش بدون معجون (خرابيش)

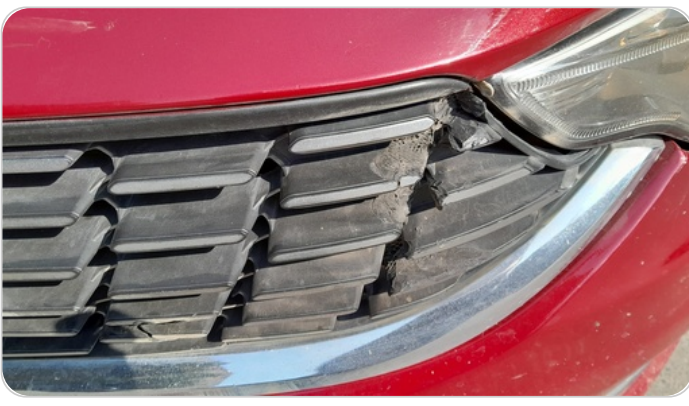
شبكة أمامية : شرخ / كسر

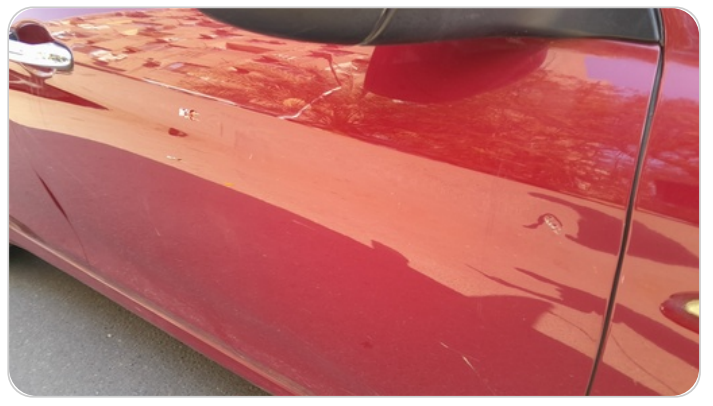
الباب الأمامي يمين : فبريكة (خرابيش)

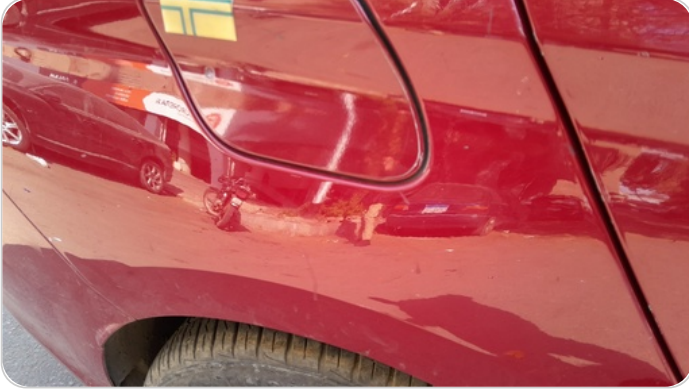
الرفرف الخلفي يمين : فبريكة (خرابيش)

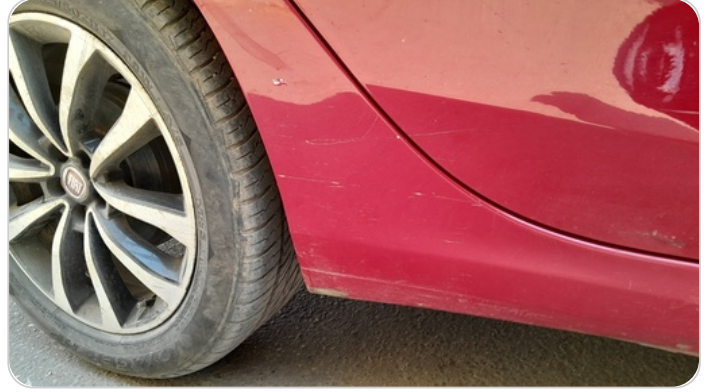
العتب السفلي يمين : رش بدون معجون (خرابيش)

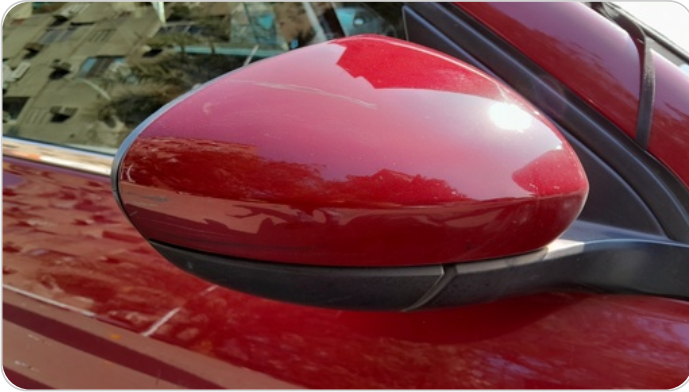
مراية الباب الأمامي يمين : فبريكة (خرابيش)

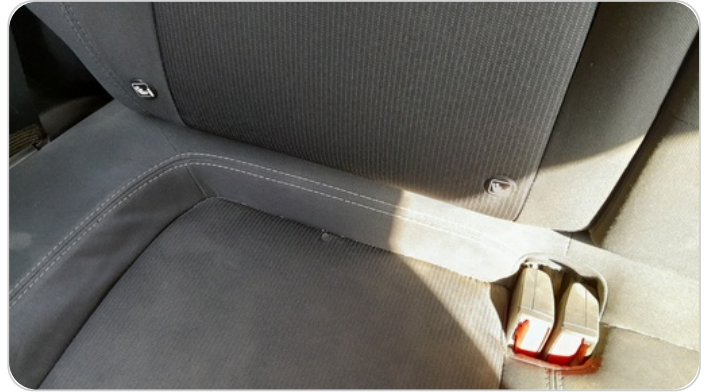
فرش كنبه خلفي : قطع / كسر / شرخ / تلف

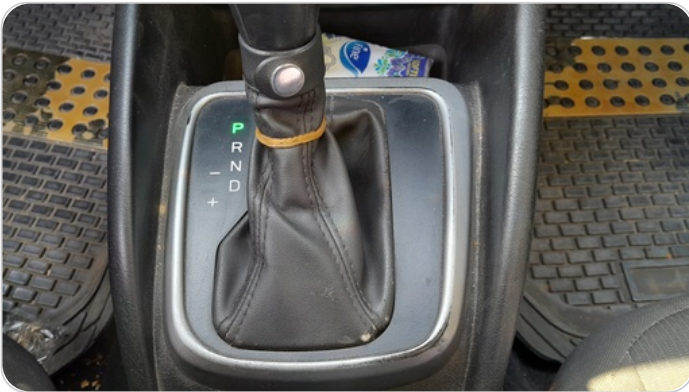
الكونسول الوسط : قطع / كسر / شرخ / تلف

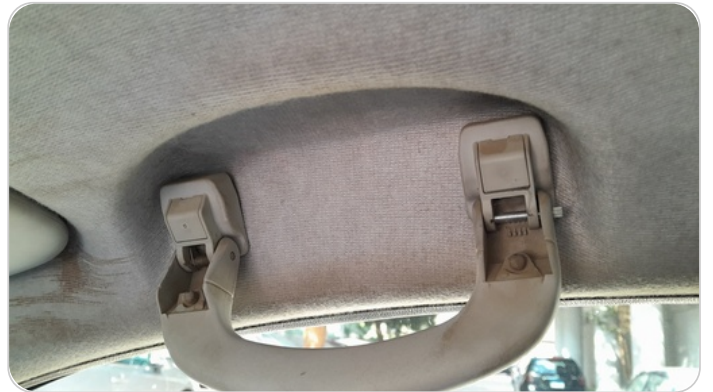
مقبض يد السقف أمامي يمين : كسر / تلف

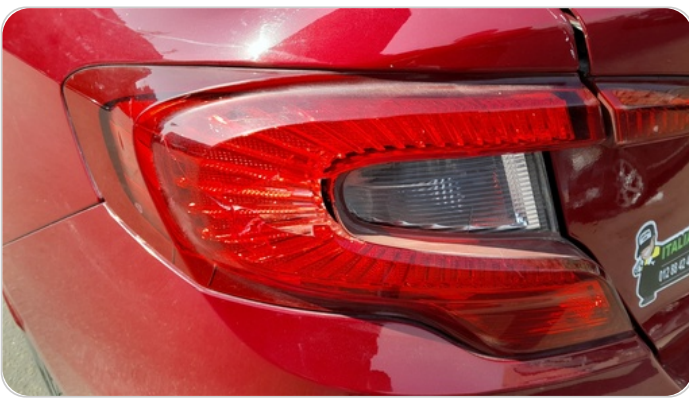
الكشاف الخلفي شمال : كسر بالباغة

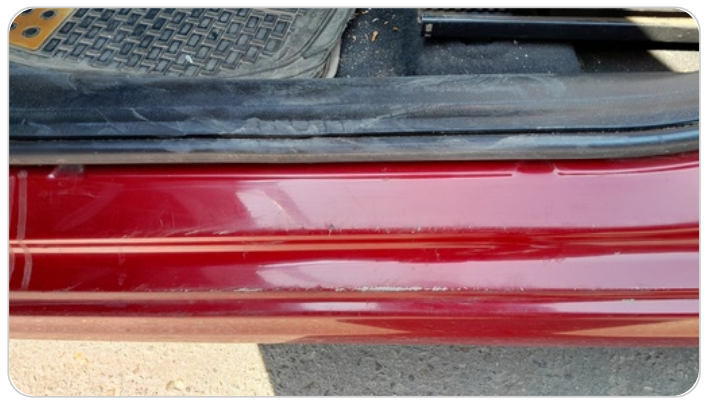
دواخل وقوائم باب الأمامي شمال : فبريكة (خرايبش)

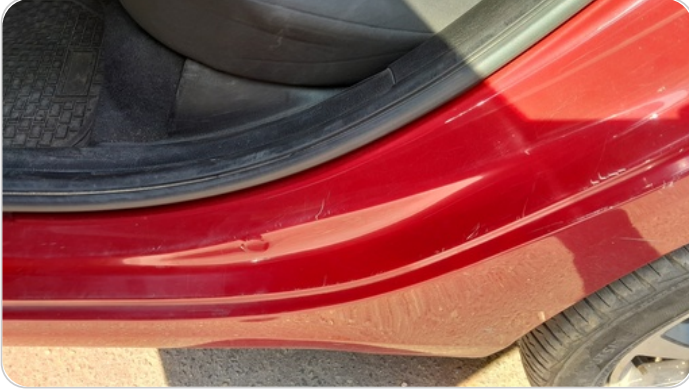
دواخل وقوائم باب الخلفي شمال : فبريكة (خرايبش)

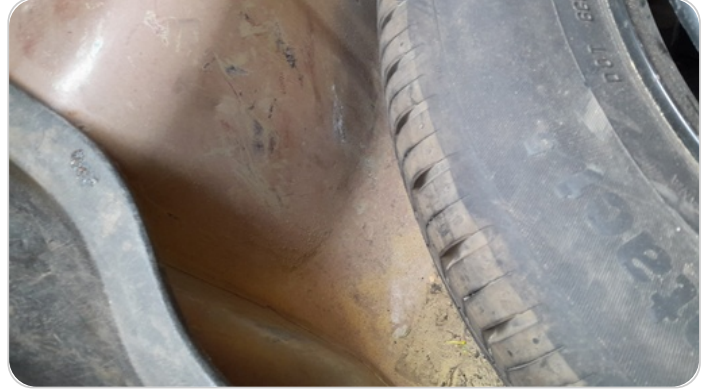
دواخل وأرضية الشنطة : فبريكة (خرايبش)

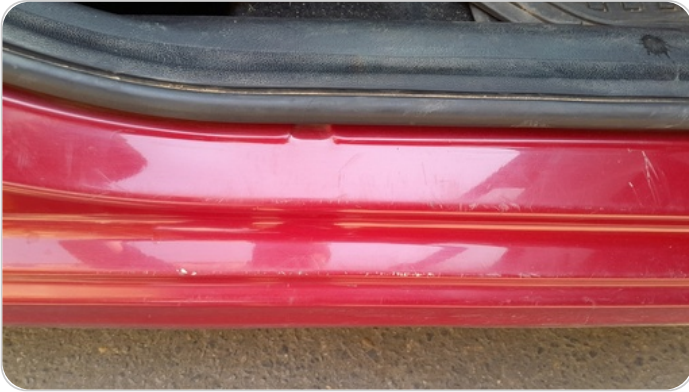
دواخل وقوائم باب أمامي يمين : فبريكة (خرايبش)

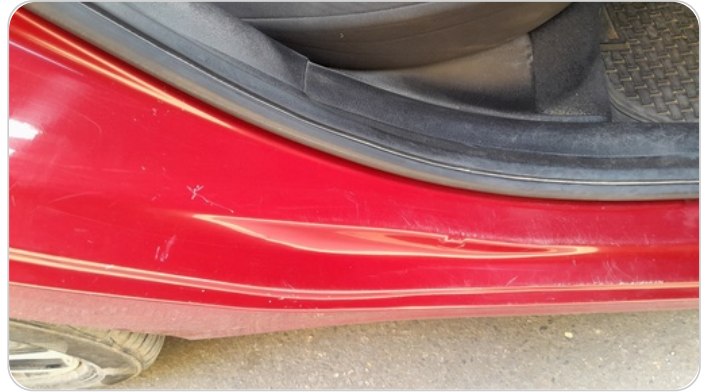
دواخل وقوائم باب خلفي يمين : فبريكة (خرايبش)

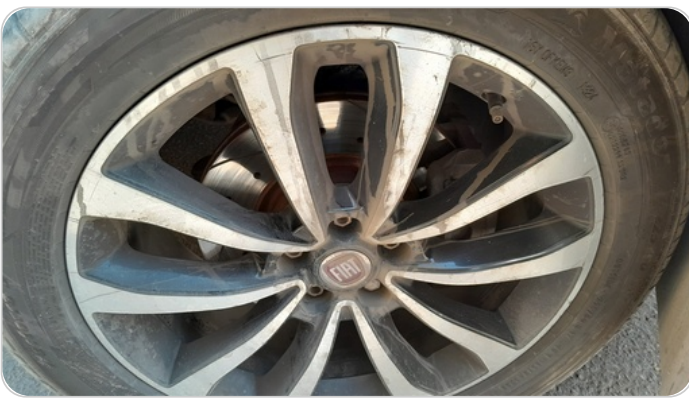
حالة الجنوط الأمامي : تجريحات بسيطة

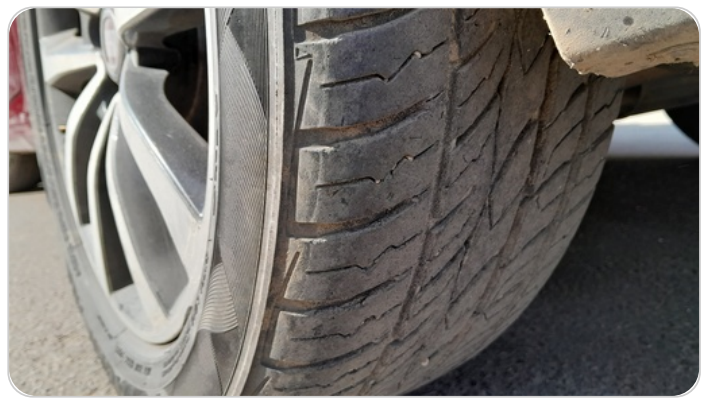
حالة الكاوتش الخلفي : النقشة متآكلة

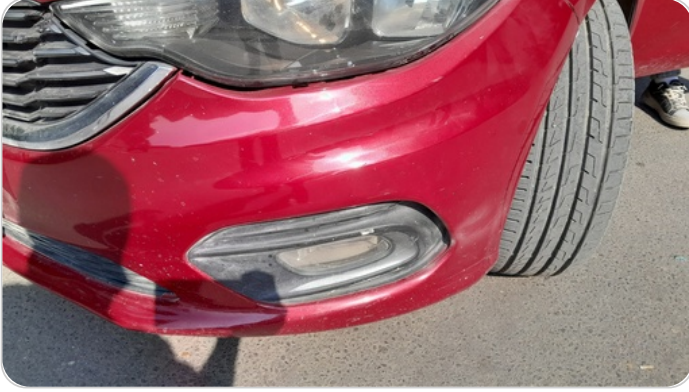
الاكصدام الامامي :

مفصلات الكبوت	● فبريكة بالكامل	مفصلات الشنطه	● فبريكة بالكامل
ملاحظات أخرى	كسر كلبسات الاكصدام الامامي		
حالة زجاج / كشافات / أخرى			
زجاج البانوراما	● لا يوجد	زجاج فتحة السقف	● لا يوجد
زجاج السيارة الأمامي	● بحالة جيدة	زجاج السيارة الخلفي	● بحالة جيدة
زجاج باب أمامي يمين	● بحالة جيدة	زجاج باب أمامي شمال	● بحالة جيدة
زجاج باب خلفي يمين	● بحالة جيدة	زجاج باب خلفي شمال	● بحالة جيدة
شراعات خلفية	● بحالة جيدة	شراعات أمامية	● بحالة جيدة
الكشاف الأمامي يمين	● بحالة جيدة	الكشاف الأمامي شمال	● بحالة جيدة
الكشاف الخلفي يمين	● بحالة جيدة	الكشاف الخلفي شمال	● كسر بالباغة
كشافات شبورة أمامي	● بحالة جيدة	كشافات شبورة خلفي	● بحالة جيدة
كشافات إشاره أمامي	● بحالة جيدة	كشافات إشاره خلفي	● بحالة جيدة
سيستم مياة مساحات	● لا يوجد ملاحظات	كاوتش الأبواب	● جيد
مساحات الزجاج الأمامي	● بحاله جيدة	مساحة الزجاج الخلفي	● لا يوجد
ملاحظات أخرى

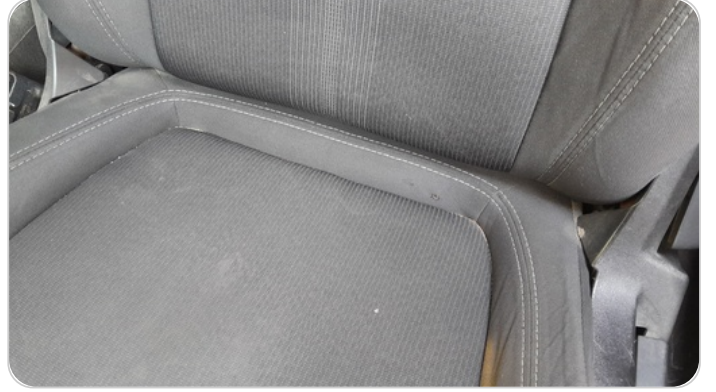
فرش كرسي أمامي شمال : قطع /كسر / شرخ /تلف
