بيانات العميل والسيارة			
Seat Ibiza 2021 1st Category			موديل السيارة
125658	قراءة العداد	أزرق	اللون
لا يوجد	حظر البيع	لا يوجد	توكيلات
الشروق	المرور	2025-10-09	تاريخ انتهاء الرخصة

ملخص حالة السيارة			
● بحالة ممتازة	حالة الميكانيكا	● رش في بعض أجزاء السيارة	حالة البودي الخارجي
● بحالة ممتازة	حالة العفشة	● فبريكة بالكامل	حالة البودي الداخلي
● بحالة ممتازة	حالة الكهرباء	● لا يوجد ملاحظات	حالة الشاسية
● بحالة ممتازة	حالة التكييف	● بحاله مقبولة	حالة الجنوط والكاوتش
● بحالة جيدة جدا	حالة الصالون	● بحالة جيدة جدا	حالة الزجاج والكشافات

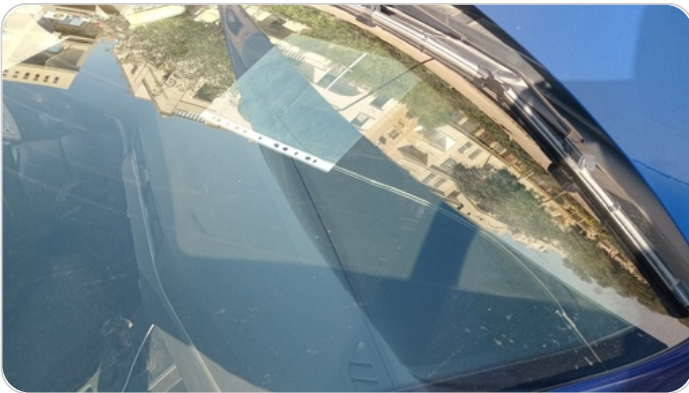
زجاج السيارة الأمامي : شروخ أو كسور

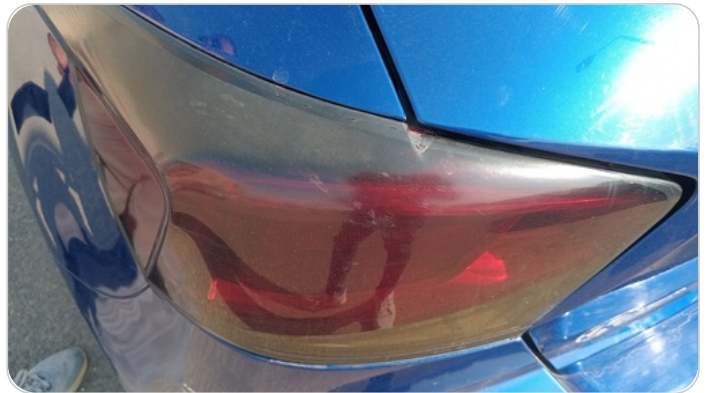
الكشاف الخلفي شمال : كسر بالباغة

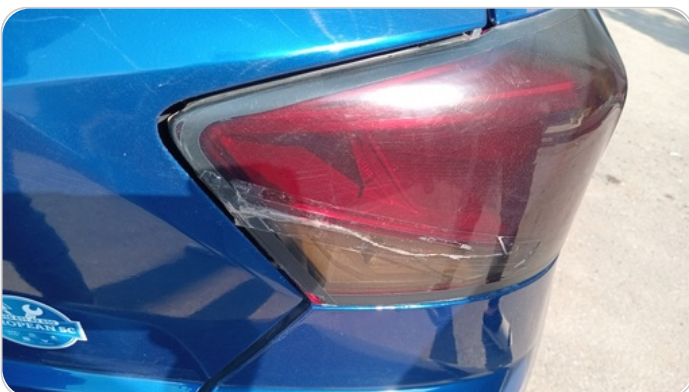
الكشاف الخلفي يمين : كسر بالباغة

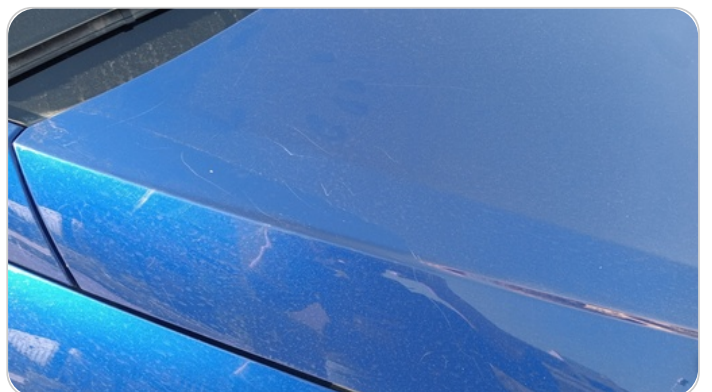
الكبوت : فيريكه (خرابيش)

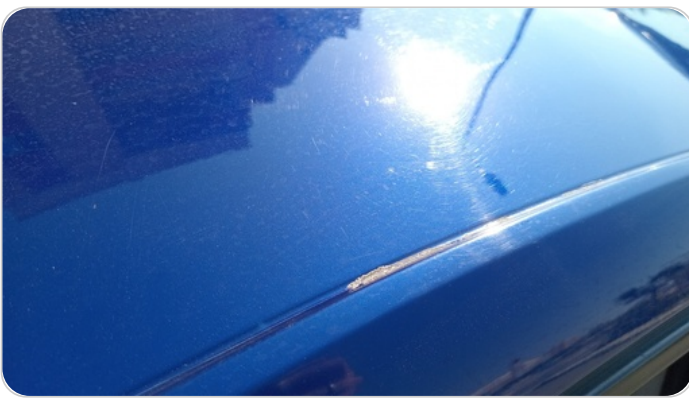
السقف : فبريكة (خبطات)

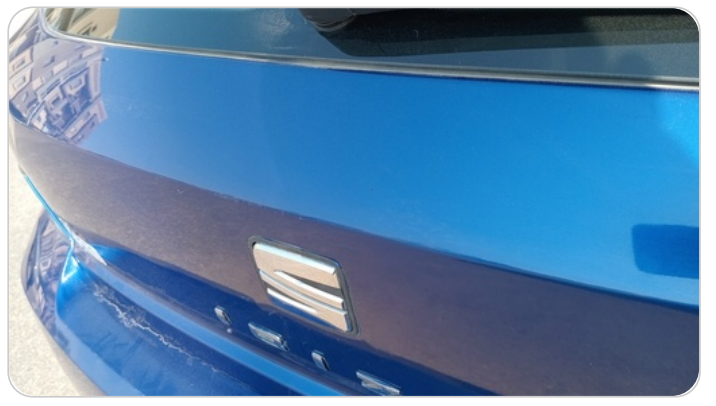
باب الشنطة : رش مع معجون (خرابيش)

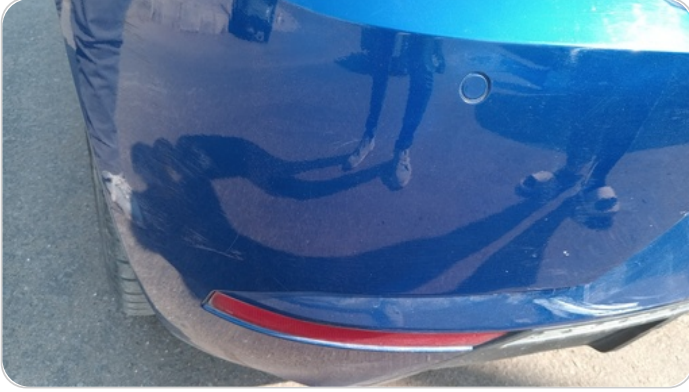
الاكصدام الخلفي : رش مع معجون (خرابيش)

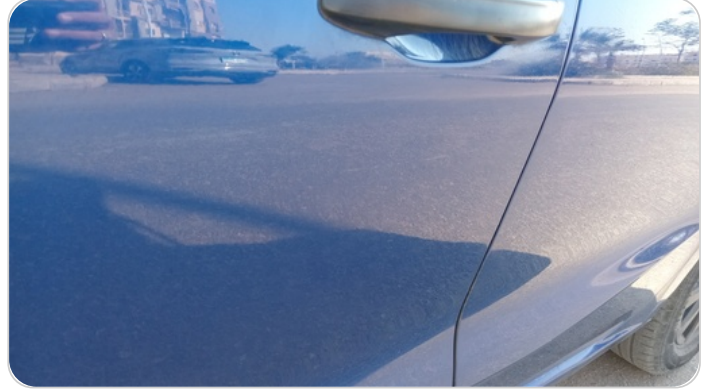
الباب الأمامي شمال : رش بدون معجون (خرابيش)

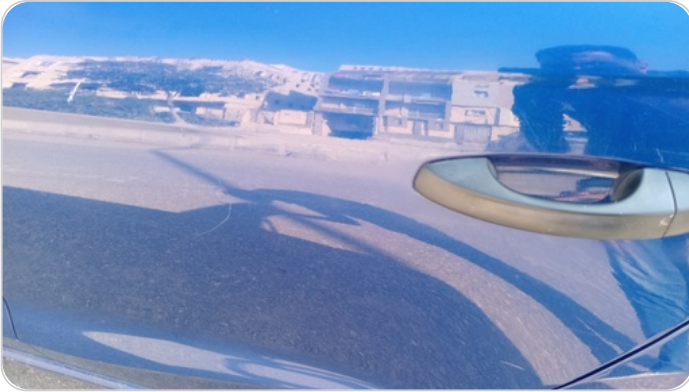
الباب الخلفي شمال : رش بدون معجون (خرابيش)

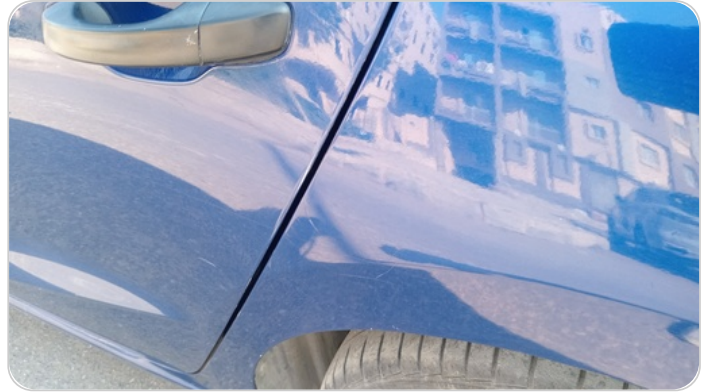
الرفرف الخلفي شمال : رش مع معجون (خرابيش)

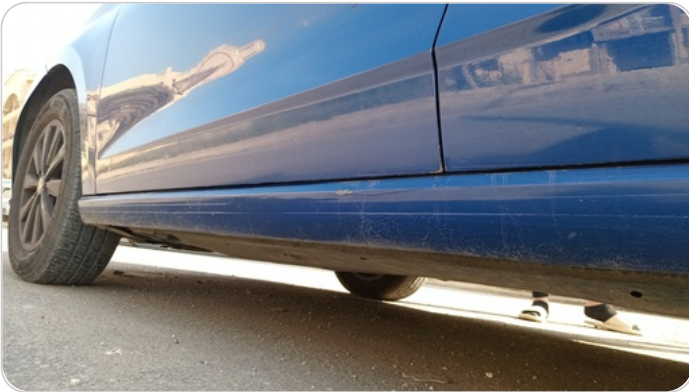
العتب السفلي شمال : رش مع معجون (خرابيش)

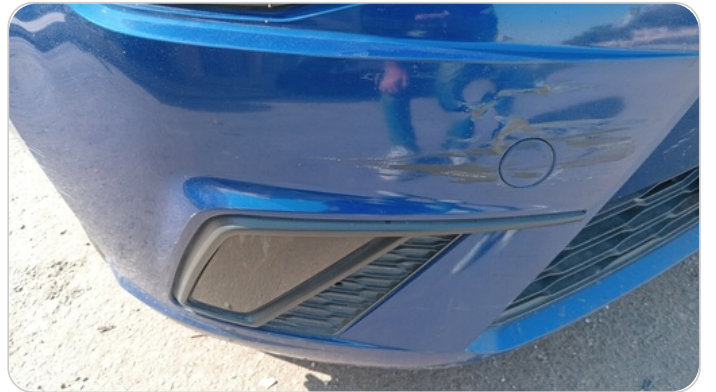
الاكصدام الأمامي : رش بدون معجون (خرابيش)

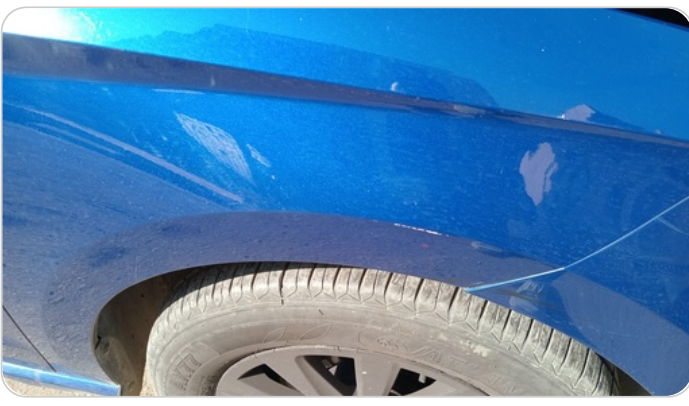
الرفرف الأمامي يمين : فبريكة (خرابيش)

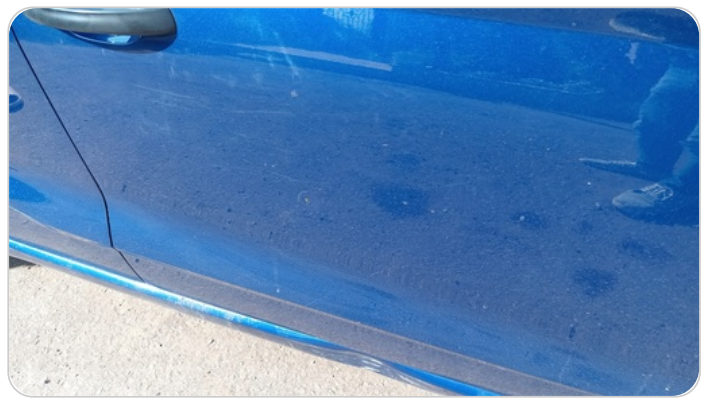
الباب الأمامي يمين : فبريكة (خرابيش)

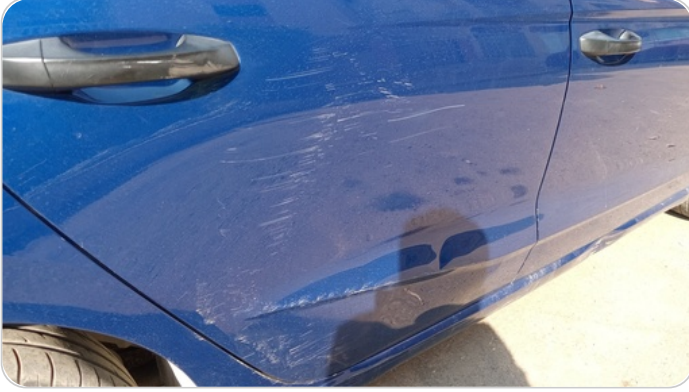
الباب الخلفي يمين : فبريكة (خرابيش - خبطات)

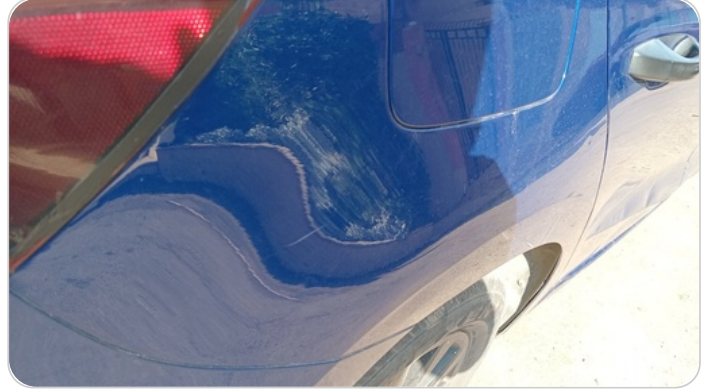
الرفرف الخلفي يمين : فبريكة (خرابيش)

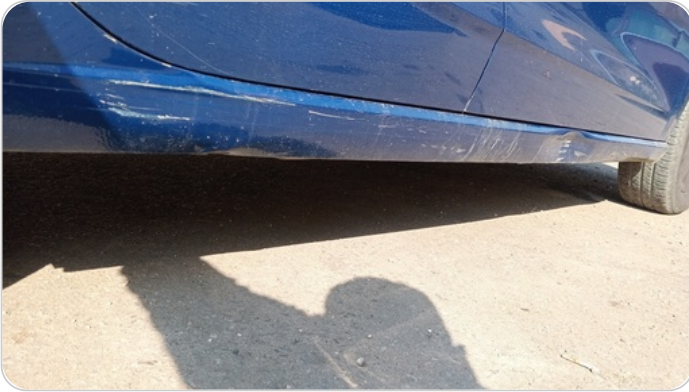
العتب السفلي يمين : فبريكة (صدمة كبيرة)

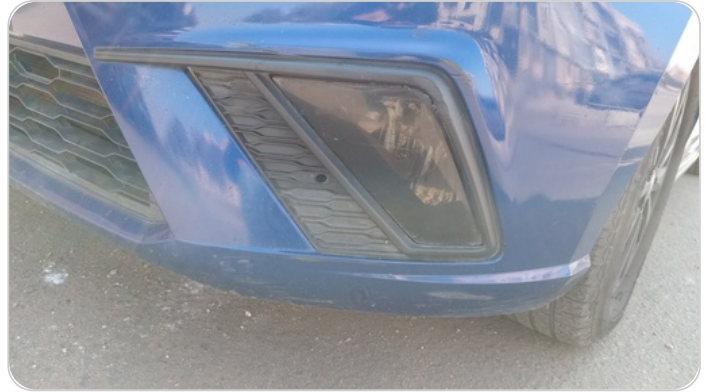
الاكصدام الأمامي : رش بدون معجون (خرابيش)

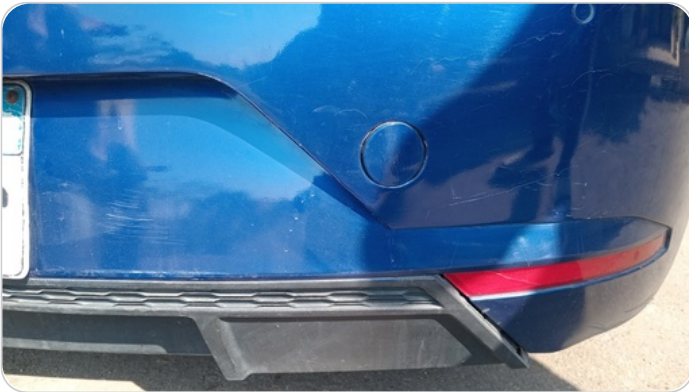
الاكصدام الخلفي : رش مع معجون (خرابيش)

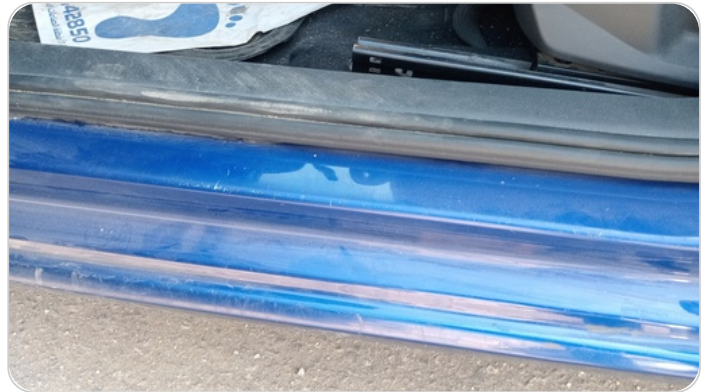
دواخل وقوائم باب الأمامي شمال : فبريكة (خرابيش)

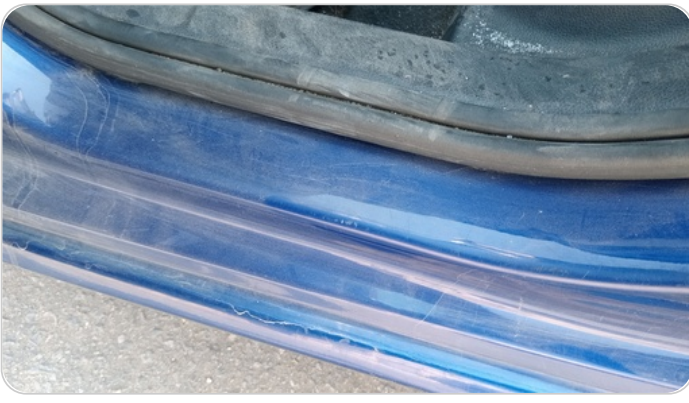
دواخل وقوائم باب الخلفي شمال : فبريكة (خرابيش)

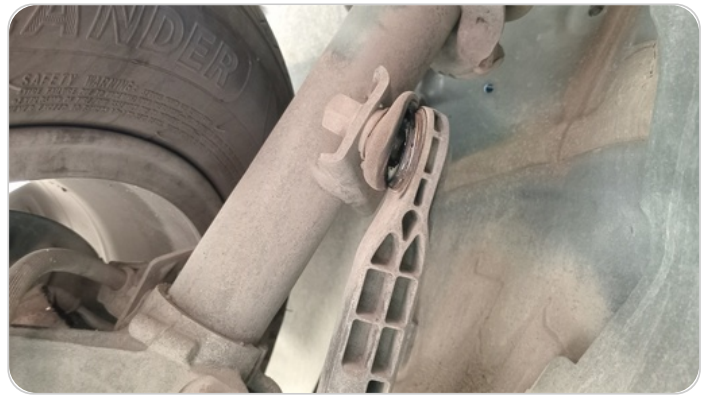
ذراع الميزان : تشققات (كاوتش الميزان)
