بيانات العميل والسيارة			
Peugeot 2008 2021 1st Category			موديل السيارة
85811	قراءة العداد	فيران	اللون
لا يوجد	حظر البيع	لا يوجد	توكيلات
مدينة نصر	المرور	2025-12-09	تاريخ انتهاء الرخصة

ملخص حالة السيارة			
● بحالة ممتازة	حالة الميكانيكا	● فبريكة (يوجد ملاحظات)	حالة البودي الخارجي
● بحالة جيدة جدا	حالة العفشة	● فبريكة بالكامل	حالة البودي الداخلي
● بحالة جيدة جدا	حالة الكهرباء	● لا يوجد ملاحظات	حالة الشاسية
● بحالة ممتازة	حالة التكييف	● بحاله مقبولة	حالة الجنوط والكاوتش
● بحالة ممتازة	حالة الصالون	● بحالة ممتازة	حالة الزجاج والكشافات

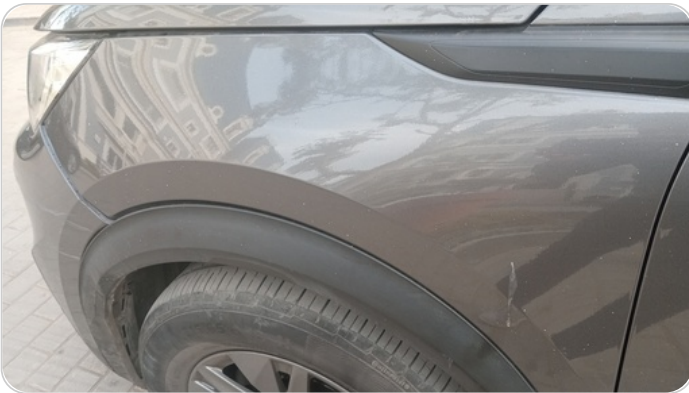
الرفرف الأمامي شمال : فبريكة (خرابيش)

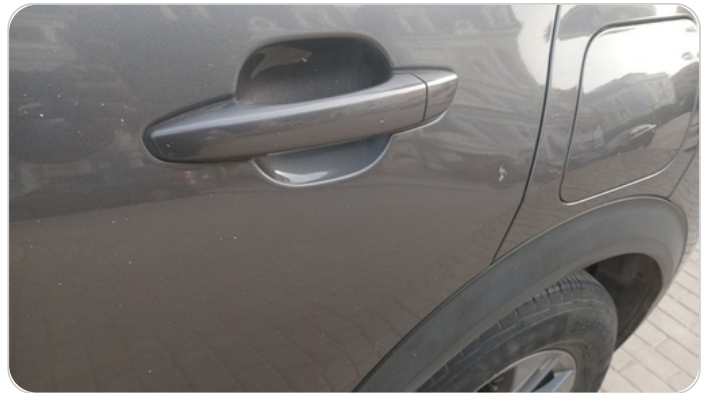
الباب الخلفي شمال : فبريكة (خرابيش)

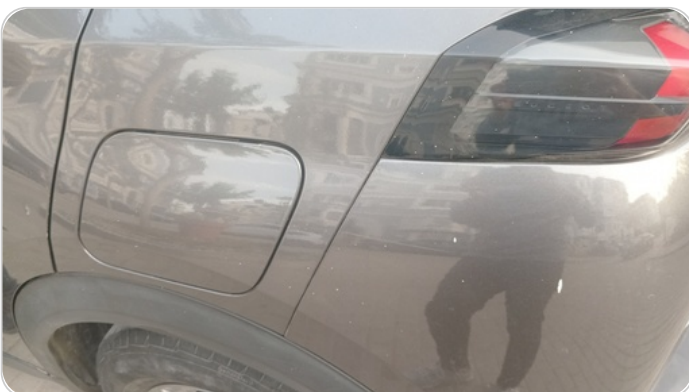
الرفرف الخلفي شمال : فبريكة (خرابيش)

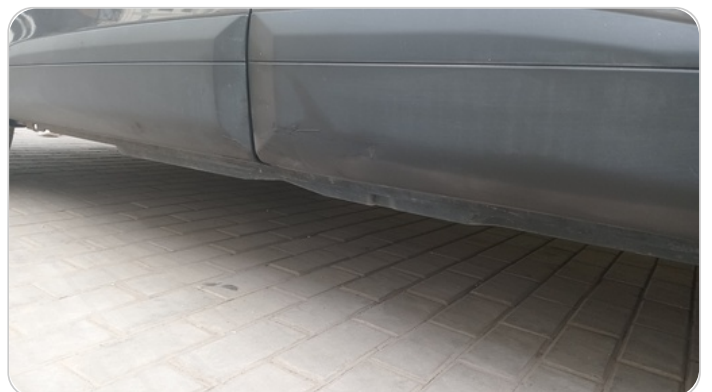
العتب السفلي شمال : فبريكة (خرابيش)

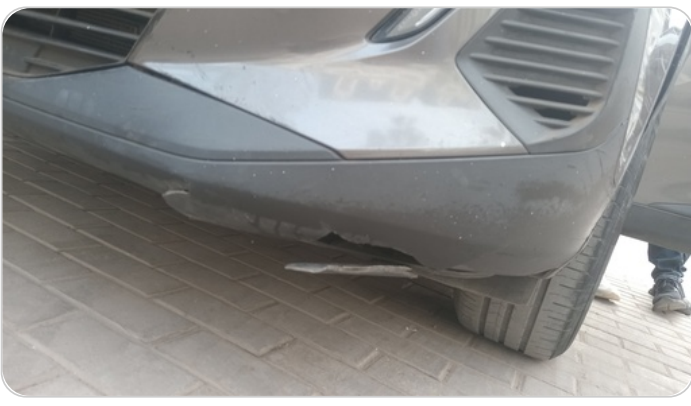
الاكصدام الأمامي : فبريكة (كسر)

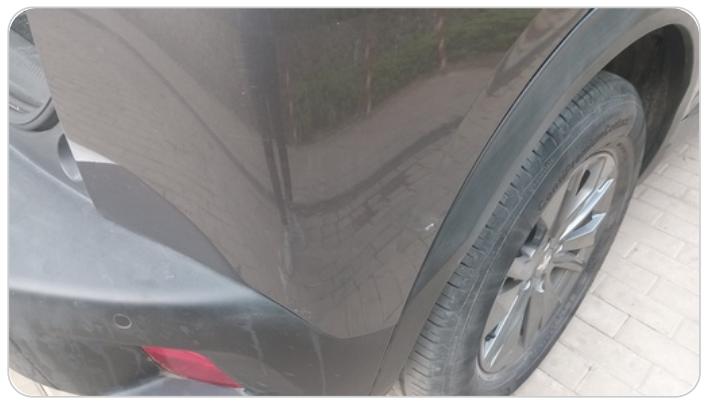
الاكصدام الخلفي : فبريكة (خرابيش)

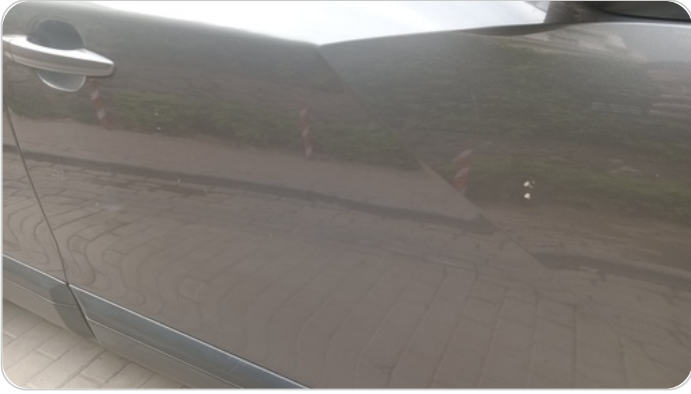
الباب الأمامي يمين : فبريكة (خرابيش)

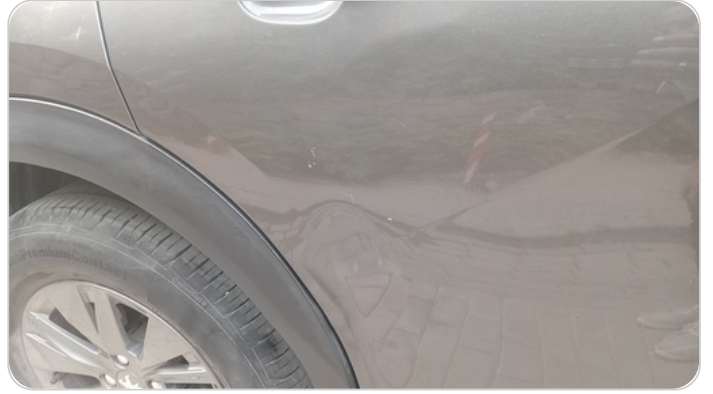
الباب الخلفي يمين : فبريكة (خرابيش - خبطات)

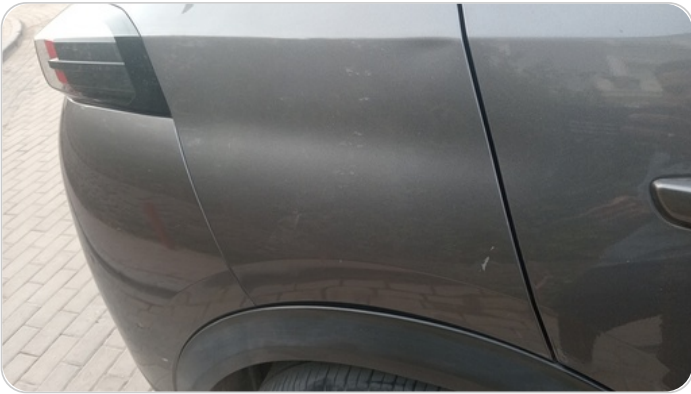
الرفرف الخلفي يمين : فبريكة (خرابيش)

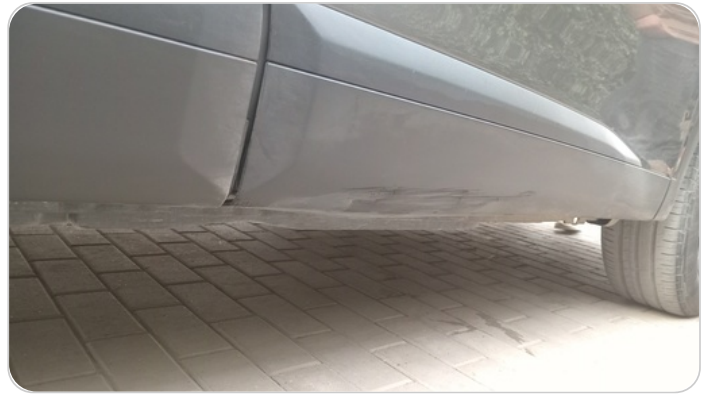
العتب السفلي يمين : فبريكة (خرابيش - خبطات)

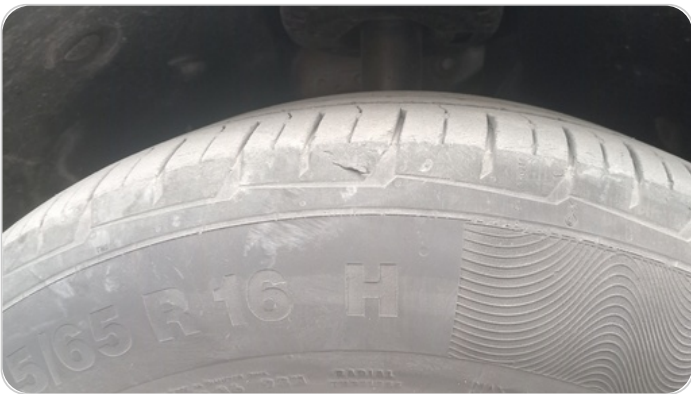
الجنوط والكاوتش			
حالة الجنوط الأمامية	● بحالة جيدة	حالة الكاوتش الأمامي	● تشققات/قطع بسيط
حالة الجنوط الخلفي	● بحاله جيدة	حالة الكاوتش الخلفي	● تاريخ الإنتاج أكثر من 3 سنوات
حالة جنط الاستبن	● بحالة جيدة	حالة الكاوتش الاستبن	● تاريخ الإنتاج أكثر من 3 سنوات
نوع الكاوتش	تيوبليس		
ملاحظات الجنوط و الكاوتش

حالة الكاوتش الأمامي : تشققات/قطع بسيط

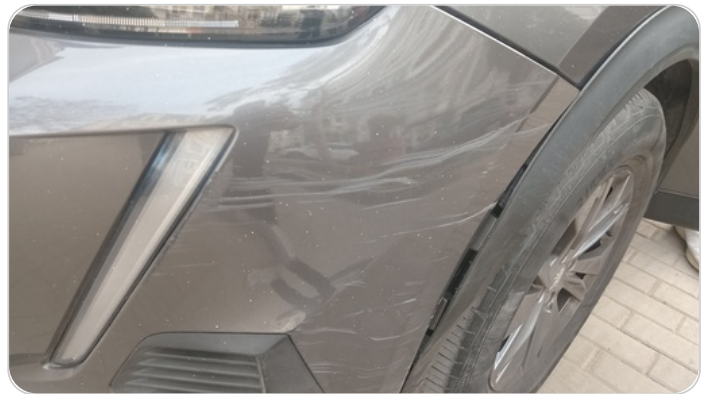
الاكصدام الأمامي : فبريكة (خرابيش)

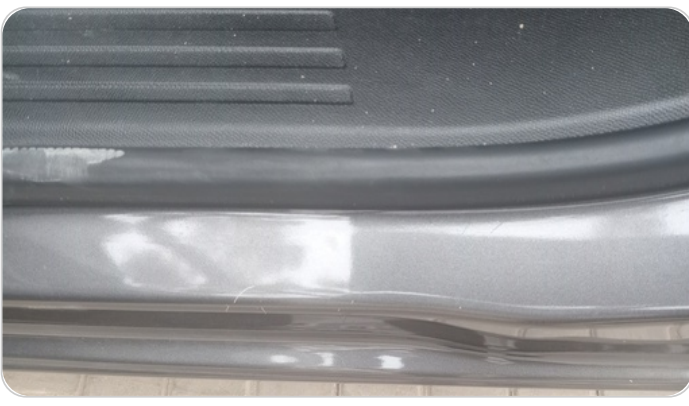
دواخل وقوائم باب الأمامي شمال : فبريكة (خرابيش)

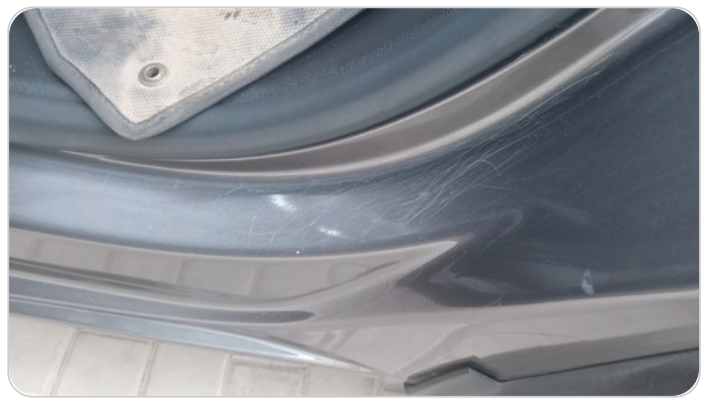
دواخل وقوائم باب الخلفي شمال : فبريكة (خرابيش)

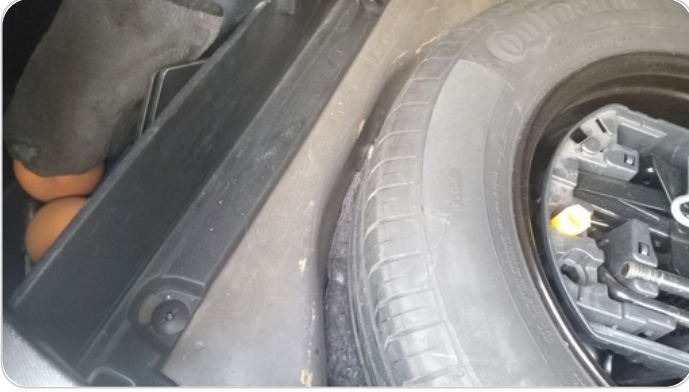
دواخل وأرضية الشنطة : فبريكة (خرابيش)

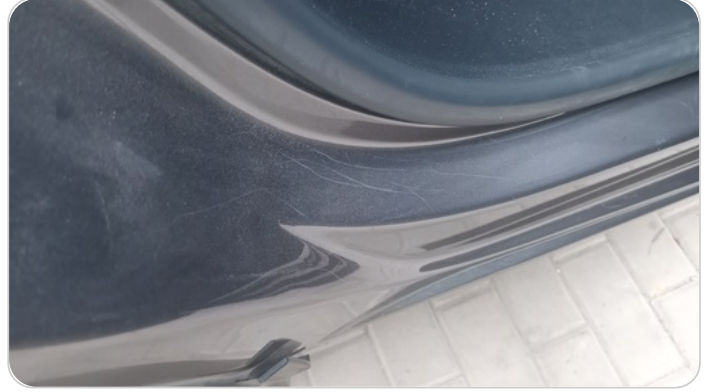
دواخل وقوائم باب خلفي يمين : فبريكة (خرابيش)

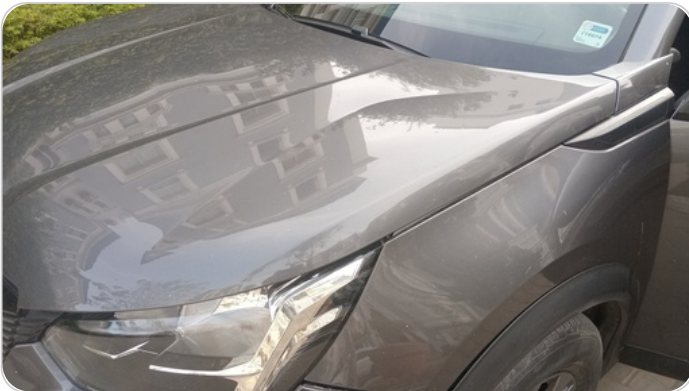
مفصلات الكبوت	● فبريكة بالكامل	مفصلات الشنطة	● فبريكة بالكامل
ملاحظات أخرى	يوجد نقط دهان أبيض متساقطة على السياره من الخارج ( الجانب الأيسر و الكبوت والسقف )		
حالة زجاج / كشافات / أخرى			
زجاج البانوراما	● لا يوجد	زجاج فتحة السقف	● لا يوجد
زجاج السيارة الأمامي	● بحالة جيدة	زجاج السيارة الخلفي	● بحالة جيدة
زجاج باب أمامي يمين	● بحالة جيدة	زجاج باب أمامي شمال	● بحالة جيدة
زجاج باب خلفي يمين	● بحالة جيدة	زجاج باب خلفي شمال	● بحالة جيدة
شراعات خلفية	● بحالة جيدة	شراعات أمامية	● بحالة جيدة
الكشاف الأمامي يمين	● بحالة جيدة	الكشاف الأمامي شمال	● بحالة جيدة
الكشاف الخلفي يمين	● بحالة جيدة	الكشاف الخلفي شمال	● بحالة جيدة
كشافات شبورة أمامي	● بحالة جيدة	كشافات شبورة خلفي	● بحالة جيدة
كشافات إشاره أمامي	● بحالة جيدة	كشافات إشاره خلفي	● بحالة جيدة
سيسستم مياة مساحات	● لا يوجد ملاحظات	كاوتش الأبواب	● جيد
مساحات الزجاج الأمامي	● بحاله جيدة	مساحة الزجاج الخلفي	● بحالة جيدة
ملاحظات أخرى

الكبوت والرفرف : نقاط دهان متساقطة
