بيانات العميل والسيارة			
Chery Tiggo 7 2023 1st Category			موديل السيارة
82905	قراءة العداد	أبيض	اللون
لا يوجد	حظر البيع	لا يوجد	توكيلات
عين الصيرة	المرور	2026-05-15	تاريخ انتهاء الرخصة

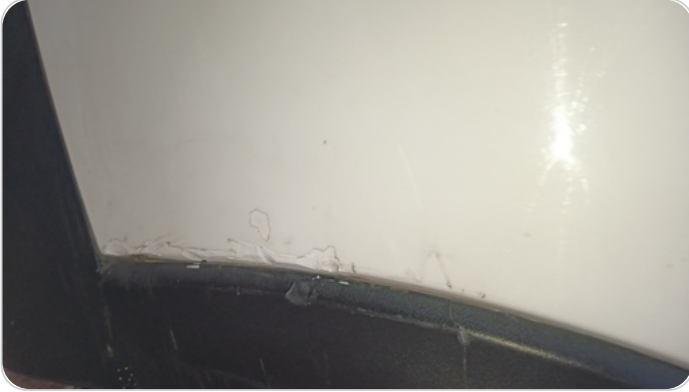
حالة البودي الخارجي			
الكبوت	● فبريكة بالكامل	الاكصدام الأمامي	● فبريكة (خرايش)
السقف	● فبريكة بالكامل	الاكصدام الخلفي	● فبريكة (خرايش - خبطات)
باب الشنطة	● فبريكة بالكامل	شبكة أمامية	● لا يوجد ملاحظات
الرفرف الأمامي يمين	● فبريكة بالكامل	الرفرف الأمامي شمال	● فبريكة بالكامل
قائم خارجي أمامي يمين	● فبريكة بالكامل	قائم خارجي أمامي شمال	● فبريكة بالكامل
الباب الأمامي يمين	● فبريكة (خرايش)	الباب الأمامي شمال	● فبريكة بالكامل
الباب الخلفي يمين	● فبريكة بالكامل	الباب الخلفي شمال	● فبريكة بالكامل
قائم خارجي خلفي يمين	● فبريكة (خرايش)	قائم خارجي خلفي شمال	● فبريكة بالكامل
الرفرف الخلفي يمين	● فبريكة بالكامل	الرفرف الخلفي شمال	● فبريكة بالكامل
العتب السفلي يمين	● فبريكة بالكامل	العتب السفلي شمال	● فبريكة بالكامل
مراية الباب الأمامي يمين	● فبريكة بالكامل	مراية الباب الأمامي شمال	● فبريكة (خرايش)
مفصلات الباب الأمامي يمين	● فبريكة بالكامل	مفصلات الباب الأمامي شمال	● فبريكة بالكامل
مفصلات الباب الخلفي يمين	● فبريكة بالكامل	مفصلات الباب الخلفي شمال	● فبريكة بالكامل

الاكصدام الخلفي : فبريكة (خرابيش - خبطات)

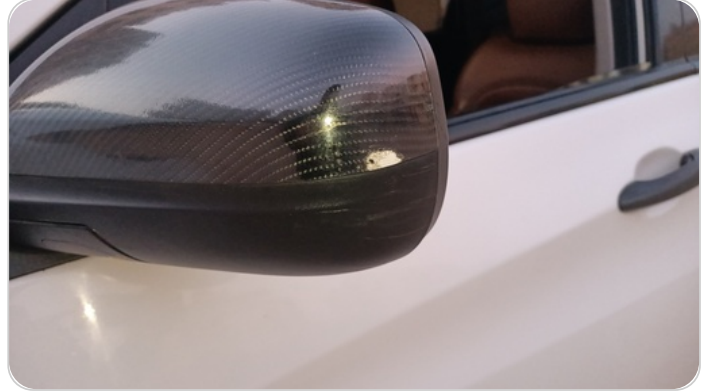
مراية الباب الأمامي شمال : فبريكة (خرابيش)

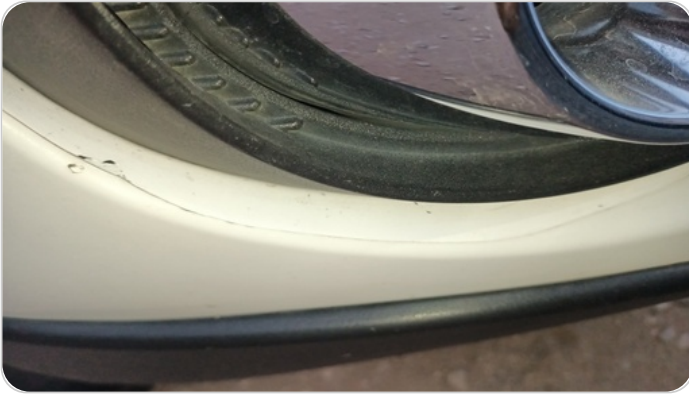
الاكصدام الأمامي : فبريكة (خرابيش)

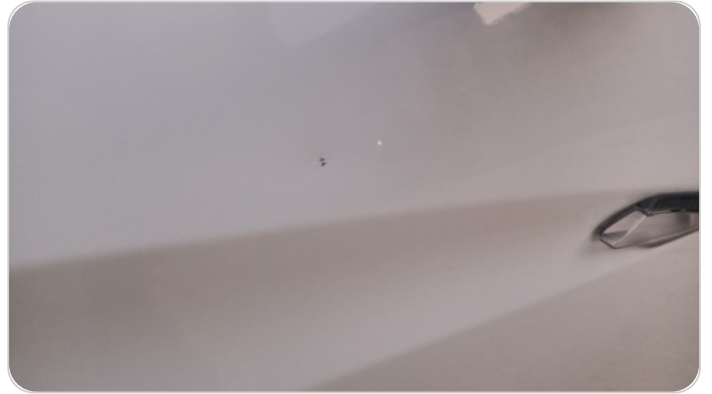
الباب الأمامي يمين : فبريكة (خرابيش)

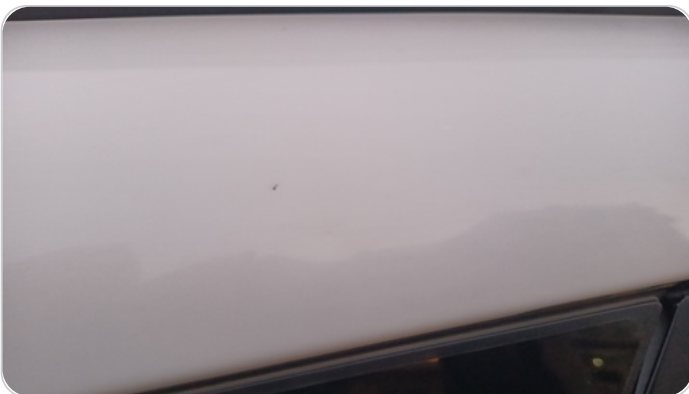
قائم خارجي خلفي يمين : فبريكة (خرابيش)

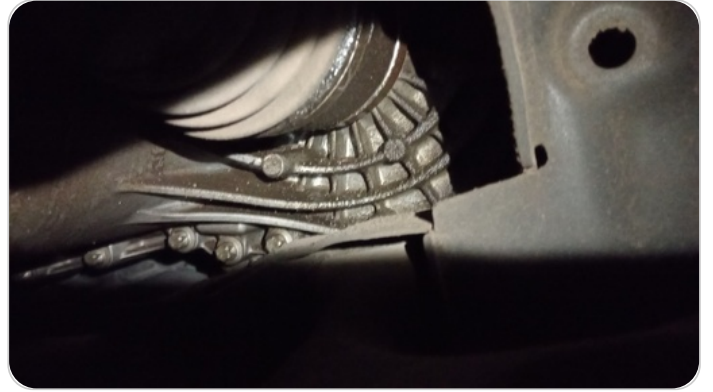
حالة الميكانيكا				
			كشف مرئي (المحرك والحوض)	
حالة المحرك المرئية	● طبيعي	مستوى زيت المحرك	● طبيعي	
لون زيت المحرك	● بترولي	لون العادم	● لا يوجد	
حالة الفتيس المرئية	● تسريب زيت جهة الكبالن	حالة التربو المرئية	● طبيعي	
حالة التوريدودو	● جيدة	حالة ضفيرة الكهرباء	● جيدة	
ملاحظات أخرى	تسريب زيت جهة اويل سيل داخلي شمال			
كفاءة المحرك				
قيم الكبس ناشف (dry test) kg/cm2				
غرفة1	غرفة2	غرفة3	غرفة4	
قيم الكبس بالزيت (wet test) kg/cm2				
غرفة1	غرفة2	غرفة3	غرفة4	
كبس المحرك%	0.00		كفاءة المحرك	● لا يحتاج للكبس
ملاحظات كفاءة المحرك	لم يتم الكبس			
الفتيس / علبة التروس				
حركة عصاية الفتيس	طبيعي	علامات عصاية الفتيس في التابلوه	● طبيعي	
وجود نتش أو خبط مع النقلات	● لا يوجد			
ملاحظات أخرى				
دورة التبريد				
مستوى سائل التبريد	● طبيعي	حالة سائل التبريد	● سائل تبريد أحمر نظيف	
حالة دورة التبريد خارج الردياتير	● طبيعي	حالة الرادياتير	● طبيعي	
حالة مروحة التبريد	● طبيعي			
ملاحظات أخرى				
بنود الصيانة الدورية				
حالة سيور المجموعة الخارجية	● جيدة	صوت من المجموعة الخارجية	● لا يوجد

اويل سيل كوبلن داخلي شمال : تسريب زيت

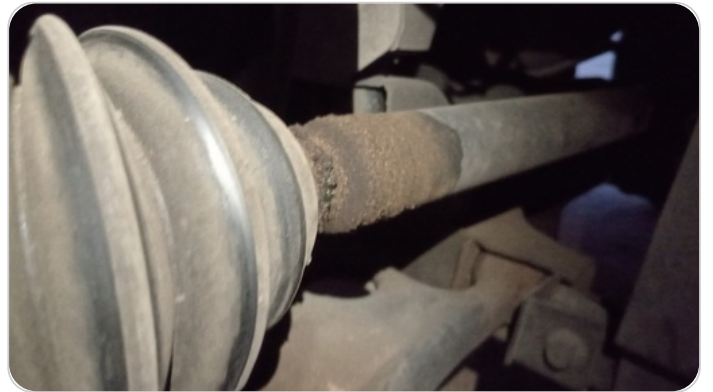
كوبلن خارجي يمين : تسريب شحم

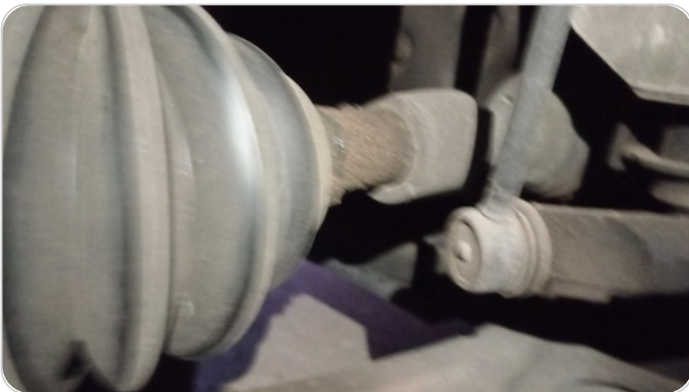
كوبلن خارجي شمال : تسريب شحم

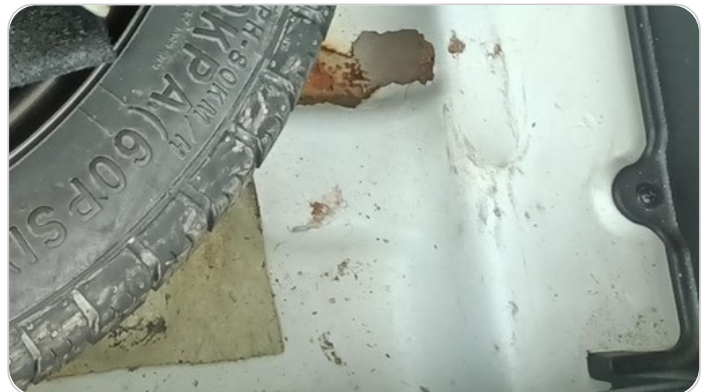
أرضية الشنطة : اثار صدأ
