بيانات العميل والسيارة			
Renault Duster 2021 2nd Category			موديل السيارة
118211	قراءة العداد	رمادي	اللون
لا يوجد	حظر البيع	لا يوجد	توكيلات
القوات المسلحة	المرور	2025-12-09	تاريخ انتهاء الرخصة

ملخص حالة السيارة			
● بحالة ممتازة	حالة الميكانيكا	● فبريكة (يوجد ملاحظات)	حالة البودي الخارجي
● بحالة ممتازة	حالة العفشة	● فبريكة بالكامل	حالة البودي الداخلي
● بحالة ممتازة	حالة الكهرباء	● لا يوجد ملاحظات	حالة الشاسية
● بحالة ممتازة	حالة التكييف	● بحالة جيدة	حالة الجنوط والكاوتش
● بحالة ممتازة	حالة الصالون	● بحالة ممتازة	حالة الزجاج والكشافات

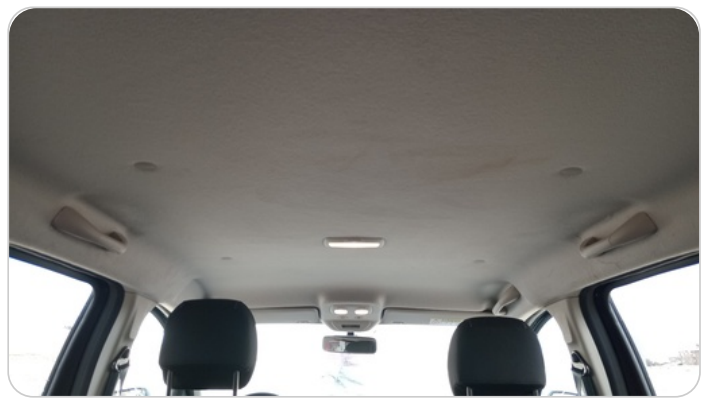
CAR ROOF MAT

فرش كنبه خلفي	● بحاله جيده	فرش السقف	● يحتاج تنظيف فقط
فيبر قائم أمامي يمين	● بحاله جيده	فيبر قائم أمامي شمال	● بحاله جيده
فيبر قائم وسط يمين	● بحاله جيده	فيبر قائم وسط شمال	● بحاله جيده
فيبر قائم خلفي يمين	● بحاله جيده	فيبر قائم خلفي شمال	● بحاله جيده
شماسات أمامية	● بحاله جيده	مراية الزجاج الأمامي	● بحاله جيده
مقبض يد السقف أمامي يمين	● بحاله جيده	مقبض يد السقف أمامي شمال	● لا يوجد
مقبض يد السقف خلفي يمين	● بحاله جيده	مقبض يد السقف خلفي شمال	● بحاله جيده
ملاحظات أخرى

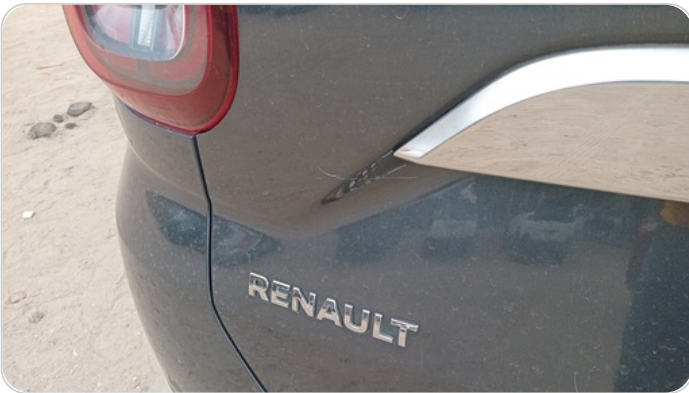
باب الشنطة : فبريكة (خرابيش)

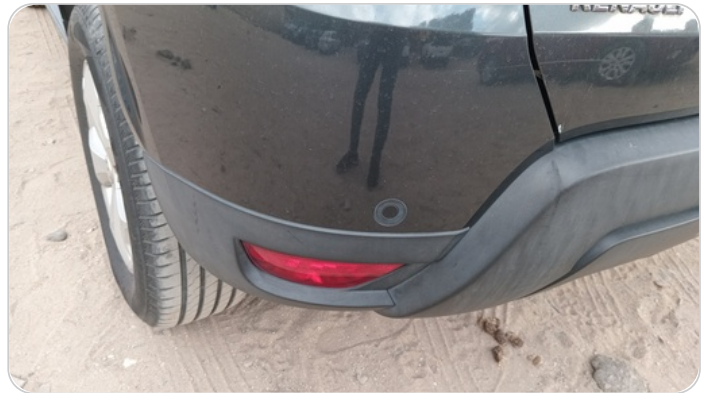
الاكصدام الخلفي : فبريكة (خرابيش)

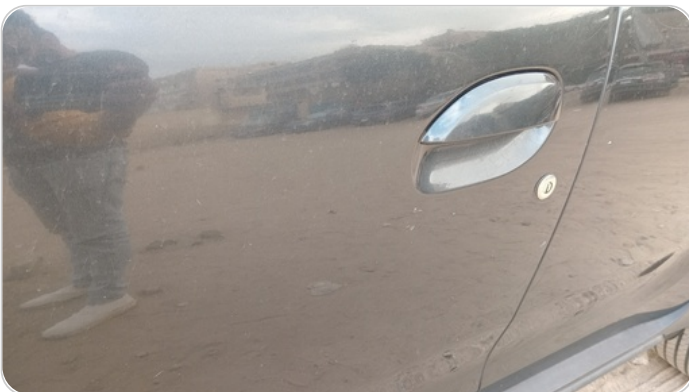
الباب الأمامي شمال : فبريكة (خرابيش)

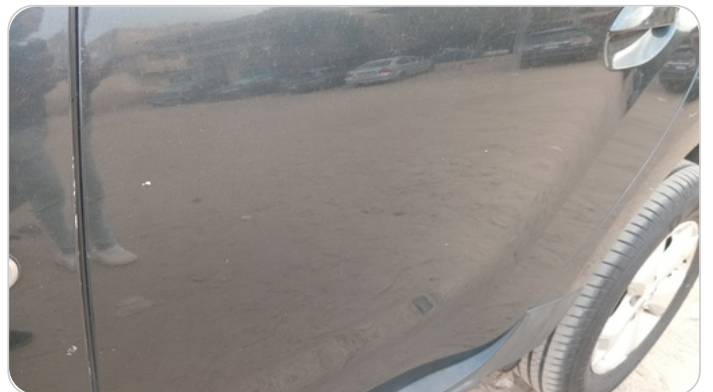
الباب الخلفي شمال : فبريكة (خرابيش)

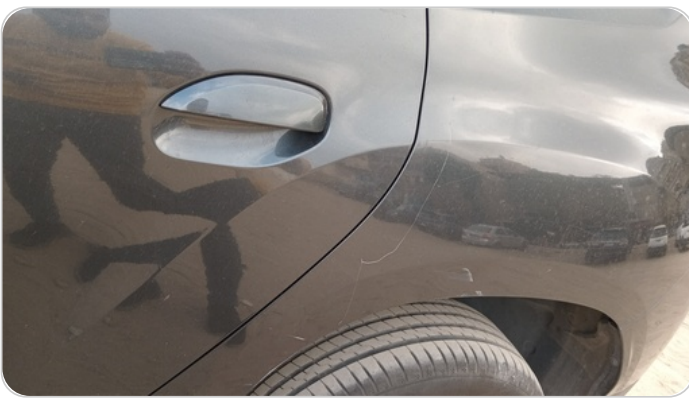
الرفرف الخلفي شمال : فبريكة (خرابيش)

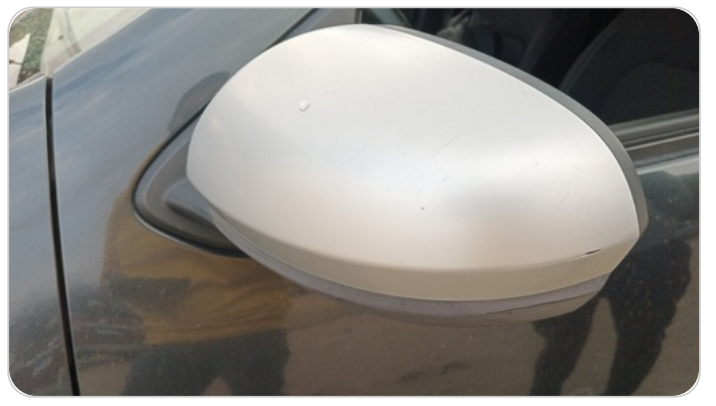
مراية الباب الأمامي شمال : فبريكة (خرابيش)

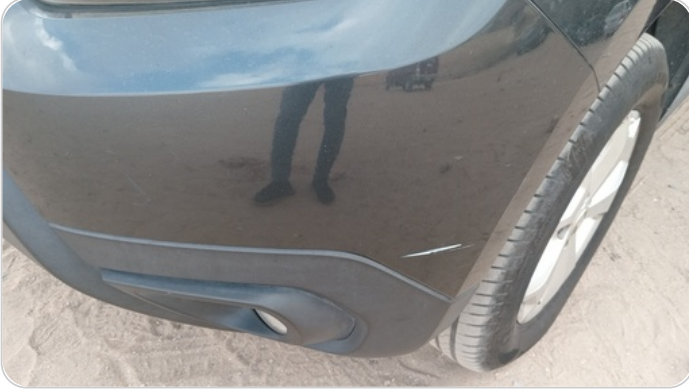
الاكصدام الأمامي : فبريكة (خرابيش)

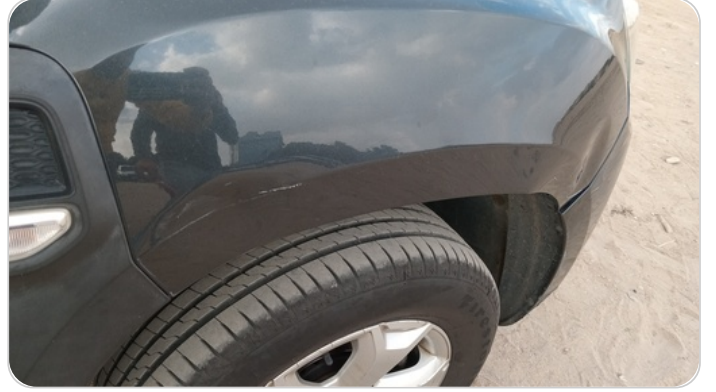
الرفرف الأمامي يمين : فبريكة (خرابيش - خبطات)

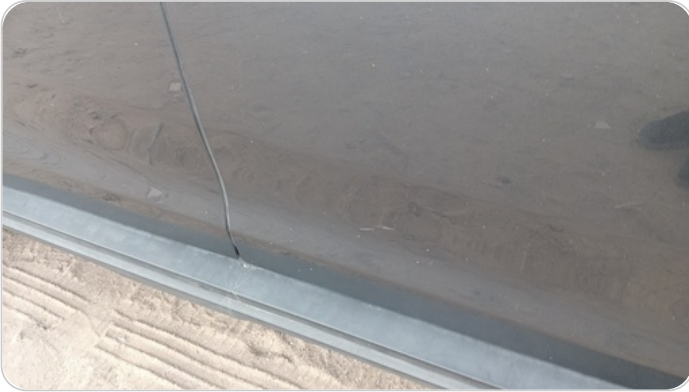
الباب الأمامي يمين : فبريكة (خرابيش)

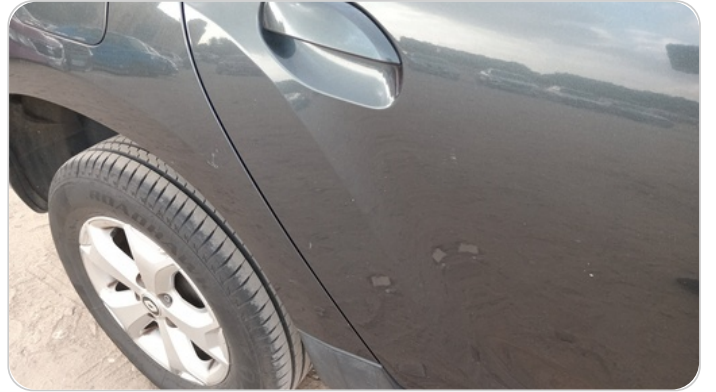
الباب الخلفي يمين : فبريكة (خرابيش)

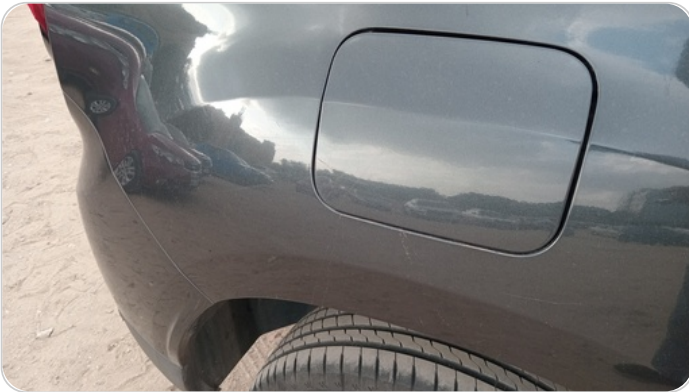
الرفرف الخلفي يمين : فبريكة (خرابيش)

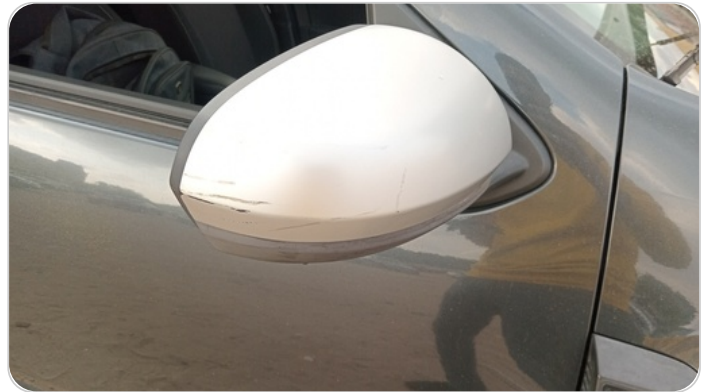
مراية الباب الأمامي يمين : فبريكة (خرابيش)

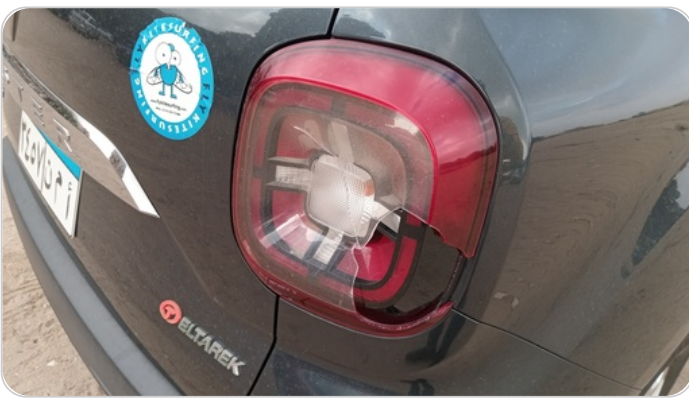
الكشاف الخلفي يمين : كسر بالباغة

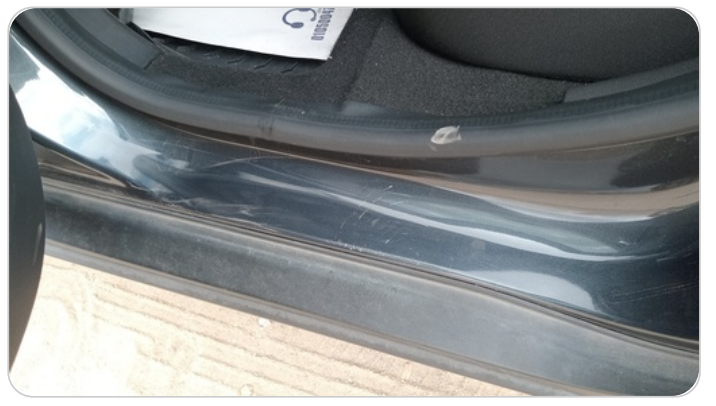
دواخل وقوائم باب الخلفي شمال : فبريكة (خرابيش)

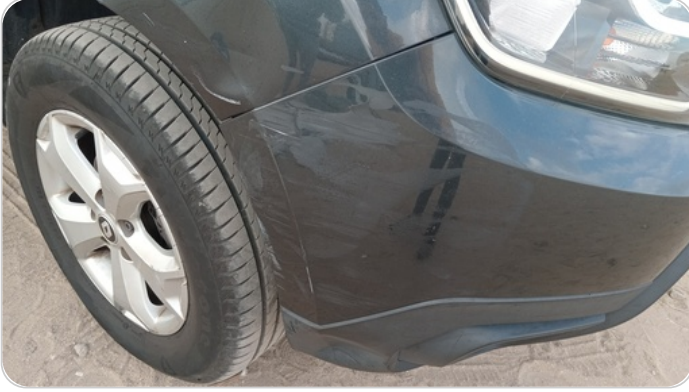
الاكصدام الأمامي : فبريكة (خرابيش)

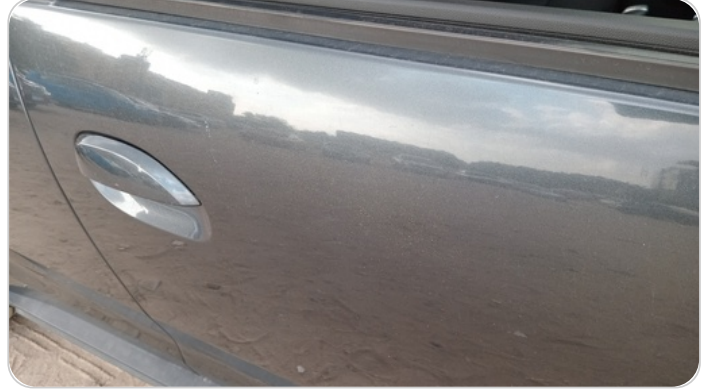
مفصلات الكبوت	● فبريكة بالكامل	مفصلات الشنطه	● فبريكة بالكامل
ملاحظات أخرى	يوجد بقع دهانات متساقطة على باب امامي يمين		
حالة زجاج / كشافات / أخرى			
زجاج البانوراما	● لا يوجد	زجاج فتحة السقف	● لا يوجد
زجاج السيارة الأمامي	● بحالة جيدة	زجاج السيارة الخلفي	● بحالة جيدة
زجاج باب أمامي يمين	● بحالة جيدة	زجاج باب أمامي شمال	● بحالة جيدة
زجاج باب خلفي يمين	● بحالة جيدة	زجاج باب خلفي شمال	● بحالة جيدة
شراعات خلفية	● بحالة جيدة	شراعات أمامية	● بحالة جيدة
الكشاف الأمامي يمين	● بحالة جيدة	الكشاف الأمامي شمال	● بحالة جيدة
الكشاف الخلفي يمين	● كسر بالباغة	الكشاف الخلفي شمال	● بحالة جيدة
كشافات شبورة أمامي	● لا يوجد	كشافات شبورة خلفي	● بحالة جيدة
كشافات إشاره أمامي	● بحالة جيدة	كشافات إشاره خلفي	● بحالة جيدة
سيستم مياة مساحات	● لا يوجد ملاحظات	كاوتش الأبواب	● جيد
مساحات الزجاج الأمامي	● بحاله جيدة	مساحة الزجاج الخلفي	● بحالة جيدة
ملاحظات أخرى

باب امامي يمين : تساقط دهان خارجي
