بيانات العميل والسيارة			
Chery Tiggo 8 2021 1st Category			موديل السيارة
113863	قراءة العداد	أزرق	اللون
لا يوجد	حظر البيع	لا يوجد	توكيلات
القاهرة الجديدة	المرور	2025-03-09	تاريخ انتهاء الرخصة

ملخص حالة السيارة			
● بحالة ممتازة	حالة الميكانيكا	● فبريكة (يوجد ملاحظات)	حالة البودي الخارجي
● بحالة ممتازة	حالة العفشة	● فبريكة بالكامل	حالة البودي الداخلي
● بحالة ممتازة	حالة الكهرباء	● لا يوجد ملاحظات	حالة الشاسية
● بحالة ممتازة	حالة التكييف	● بحالة جيدة	حالة الجنوط والكاوتش
● بحالة ممتازة	حالة الصالون	● بحالة ممتازة	حالة الزجاج والكشافات

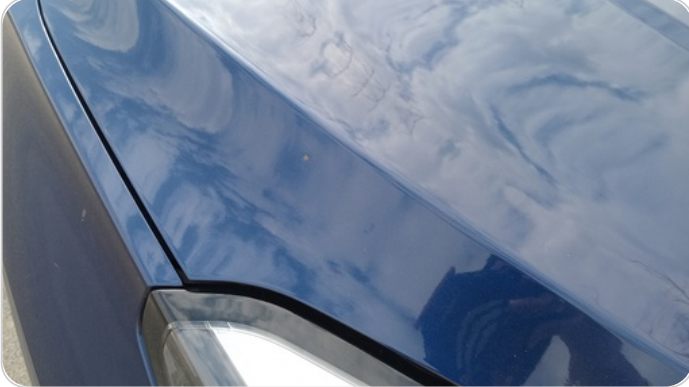
الكبوت : فبريكة ( خرايش )

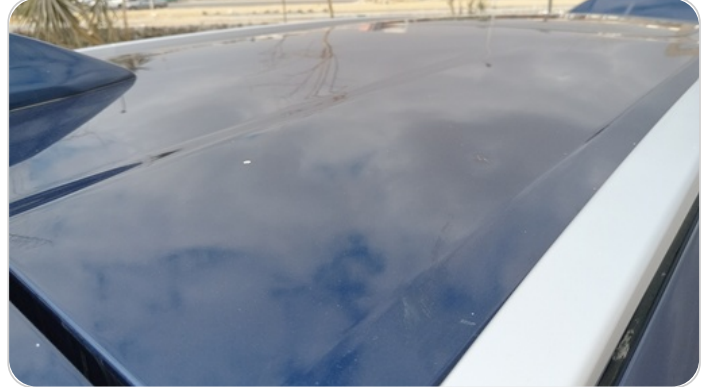
السقف : فبريكة ( خرايش )

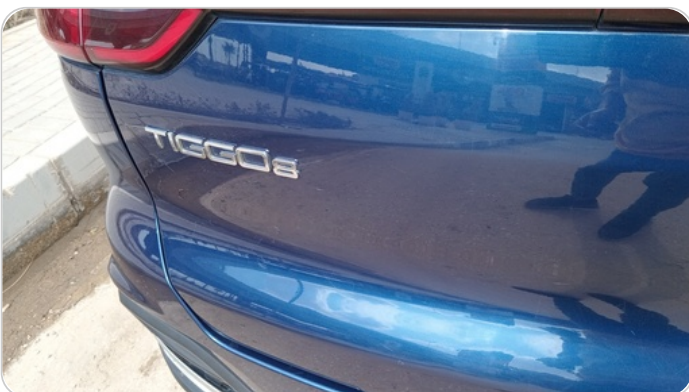
باب الشنطة : فبريكة ( خرايش \_ خبطات )

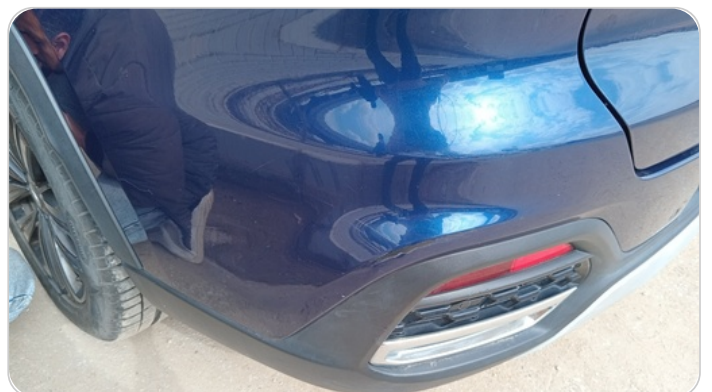
الاكصدام الخلفي : فبريكة ( خرايش )

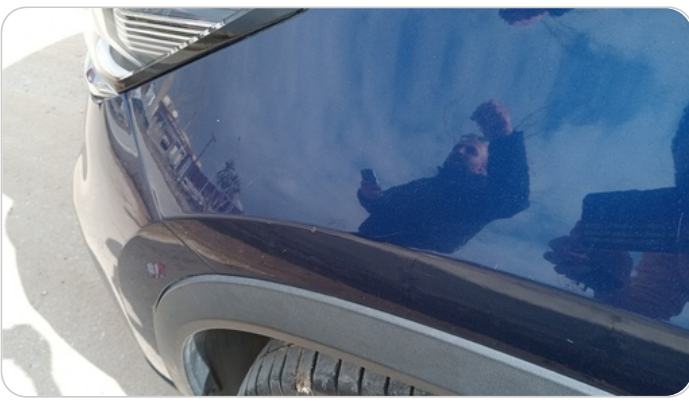
الرفرف الأمامي شمال : فبريكة (خرابيش)

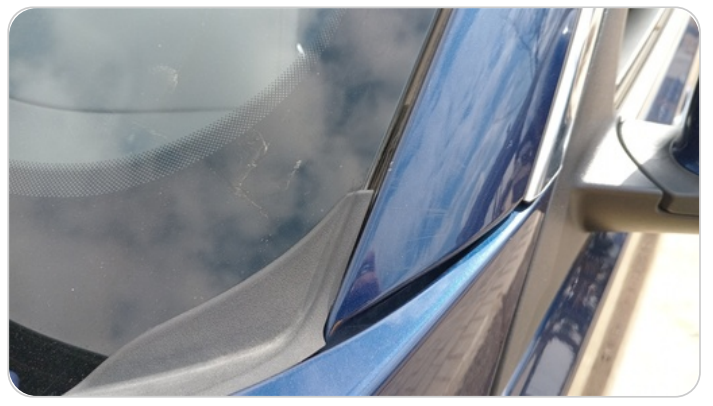
قائم خارجي أمامي شمال : فبريكة (خرابيش)

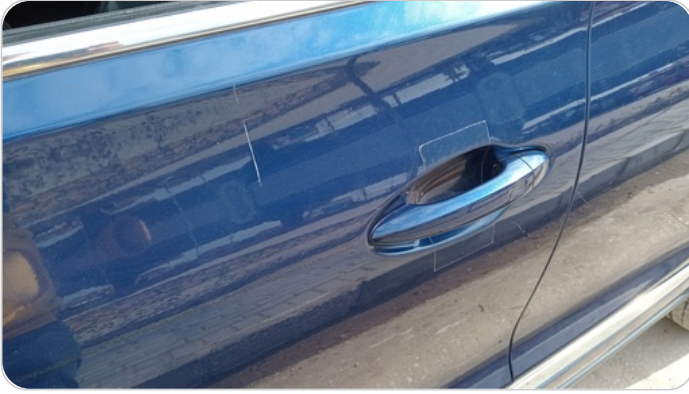
الباب الأمامي شمال : فبريكة (خرابيش)

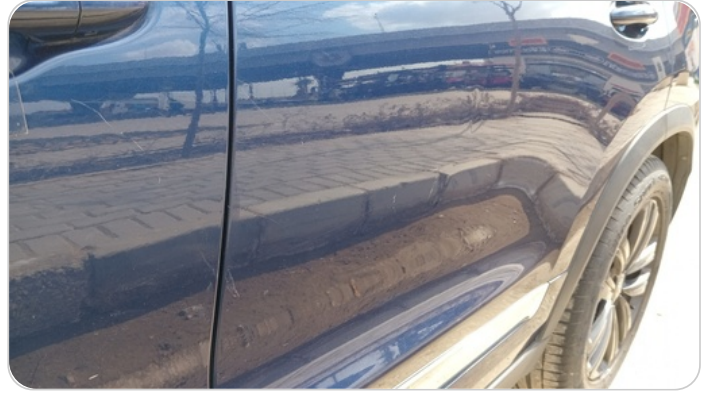
الباب الخلفي شمال : فبريكة (خرابيش)

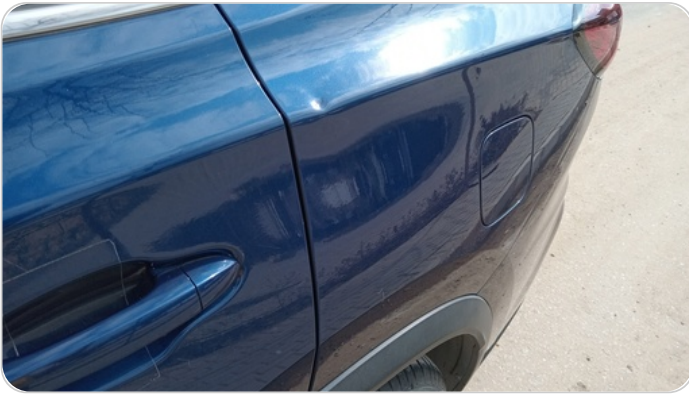
الرفرف الخلفي شمال : فبريكة (خرابيش - خبطات)

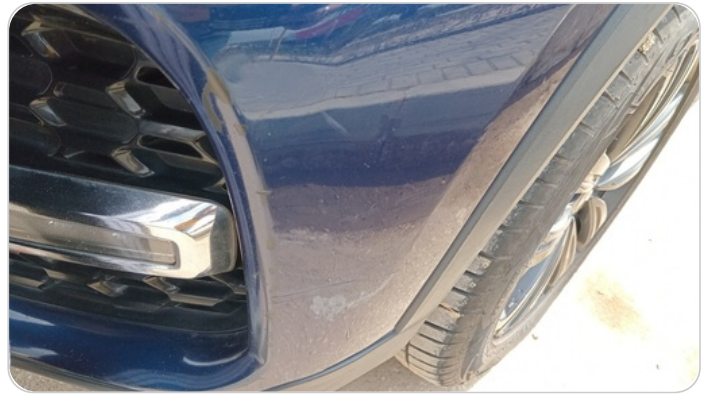
الاكصدام الأمامي : فبريكة (خرابيش)

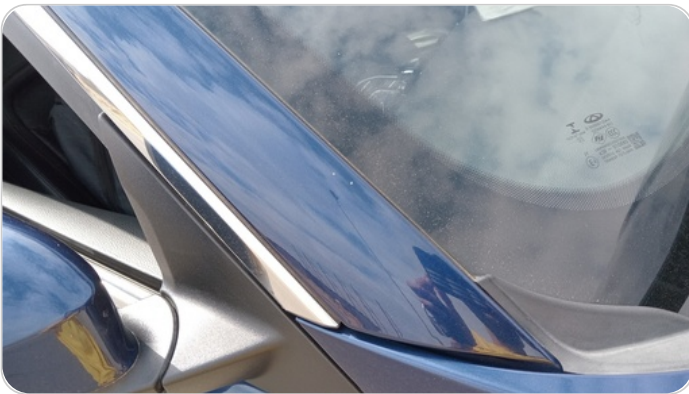
قائم خارجي أمامي يمين : فبريكة (خرابيش)

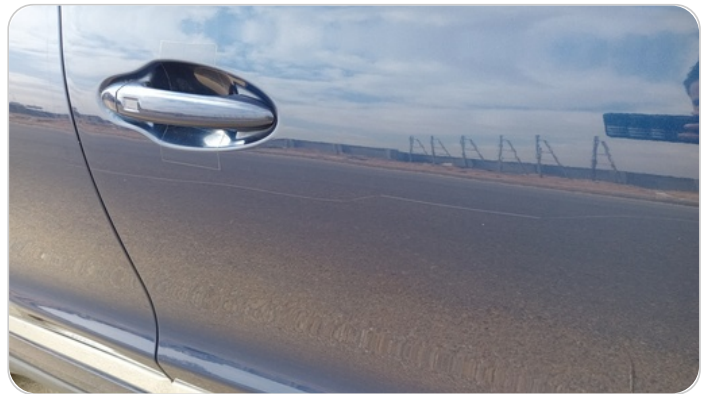
الباب الأمامي يمين : فبريكة (خرابيش)

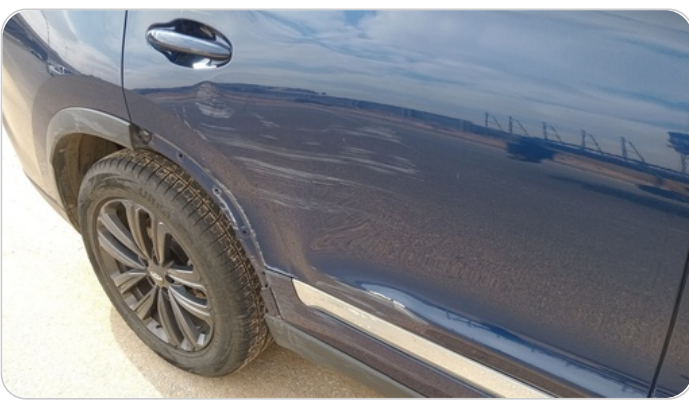
الباب الخلفي يمين : فبريكة (صدمة كبيرة)

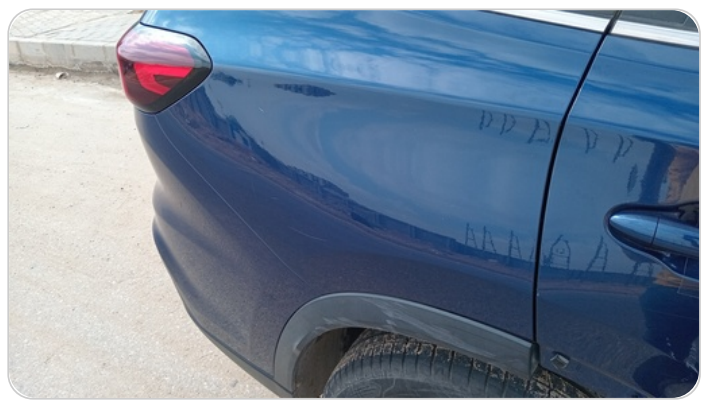
الرفرف الخلفي يمين : فبريكة (خرابيش)

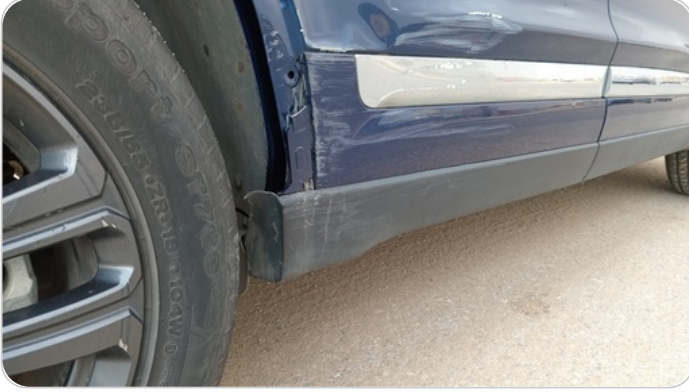
العتب السفلي يمين : فبريكة (خرابيش)

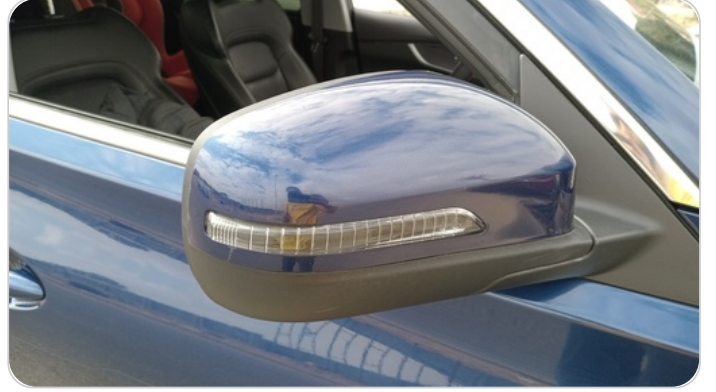
مراية الباب الأمامي يمين : فبريكة (خرابيش)

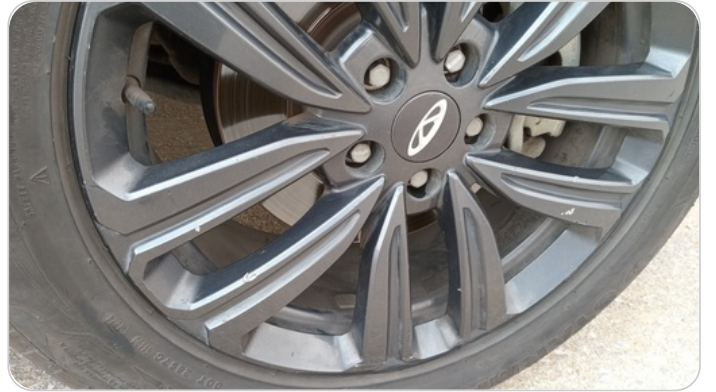
حالة الجنوط الأمامي : تجريحات بسيطة

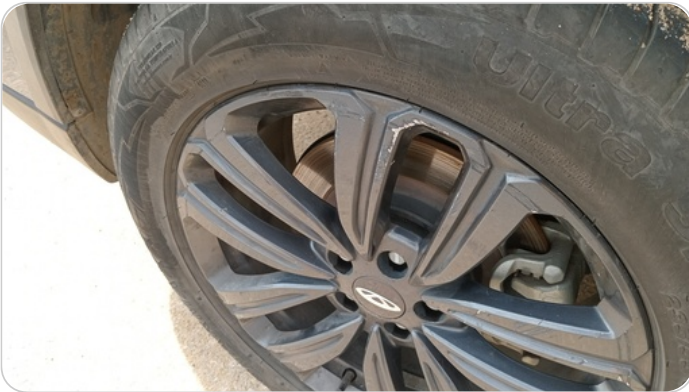
حالة الجنوط الخلفي : تجريحات بسيطة

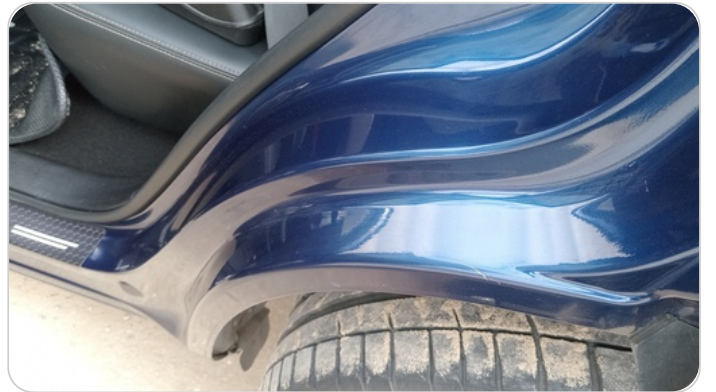
دواخل وقوائم باب الخلفي شمال : فبريكة (خرابيش)

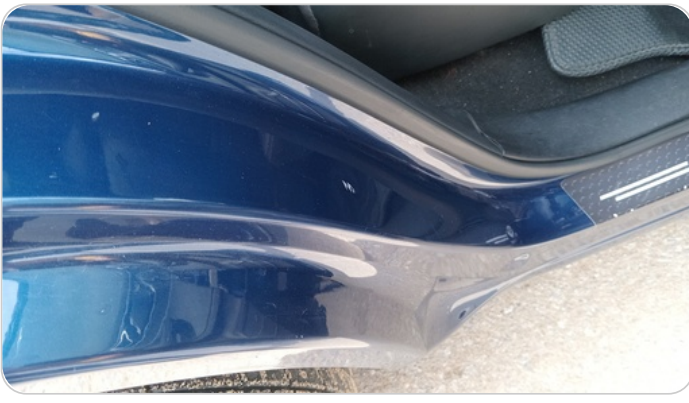
دواخل وقوائم باب خلفي يمين : فبريكة (خرابيش)

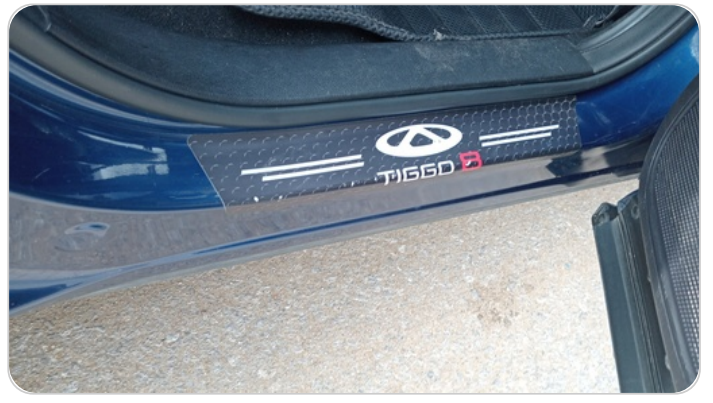
القوائم الداخليه : يوجد استيكر جزئي باللون الأسود

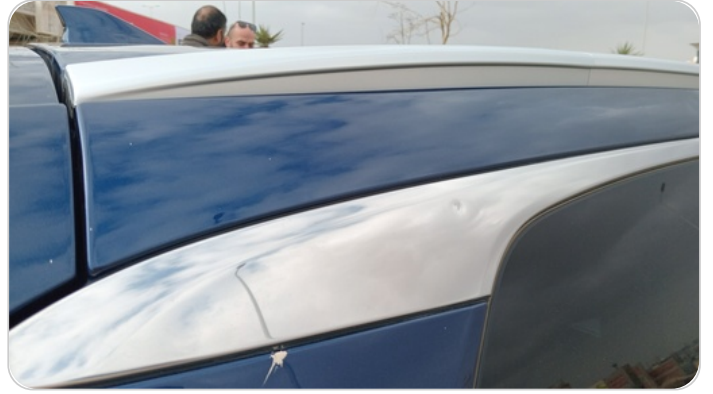
نيكل قائم خلفي يمين : نقرة

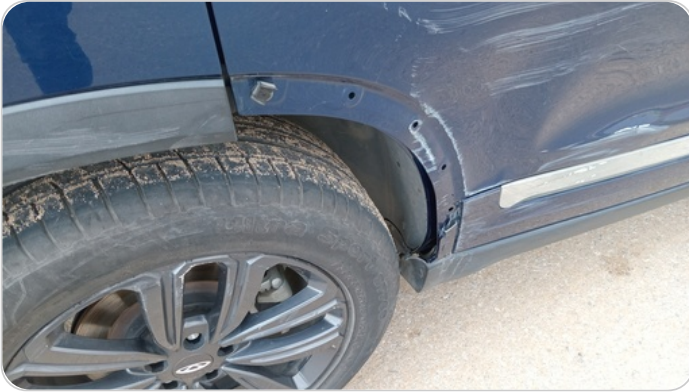
فيير داير باب خلفي يمين : كسر
