بيانات العميل والسيارة			
Jac S3 2019 3rd Category			موديل السيارة
126133	قراءة العداد	أبيض	اللون
لا يوجد	حظر البيع	لا يوجد	توكيلات
الشروق	المرور	2027-11-10	تاريخ انتهاء الرخصة

ملخص حالة السيارة			
● بحالة ممتازة	حالة الميكانيكا	● رش في بعض أجزاء السيارة	حالة البودي الخارجي
● بحالة ممتازة	حالة العفشة	● فبريكة بالكامل	حالة البودي الداخلي
● بحالة جيدة جدا	حالة الكهرباء	● لا يوجد ملاحظات	حالة الشاسية
● بحالة ممتازة	حالة التكييف	● بحاله مقبولة	حالة الجنوط والكاوتش
● بحالة جيدة جدا	حالة الصالون	● بحالة جيدة جدا	حالة الزجاج والكشافات

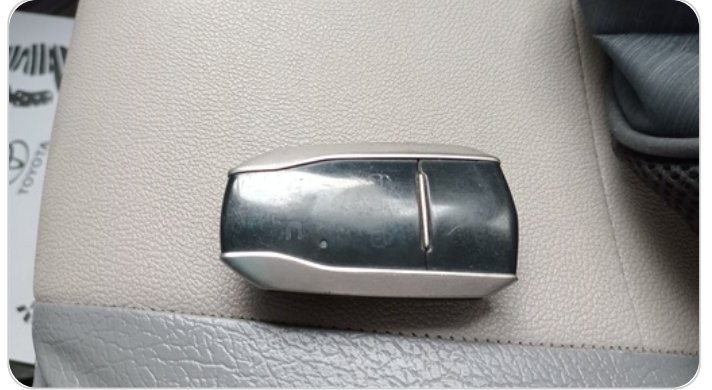
حالة الريموت / المفتاح : يعمل بكفاءة

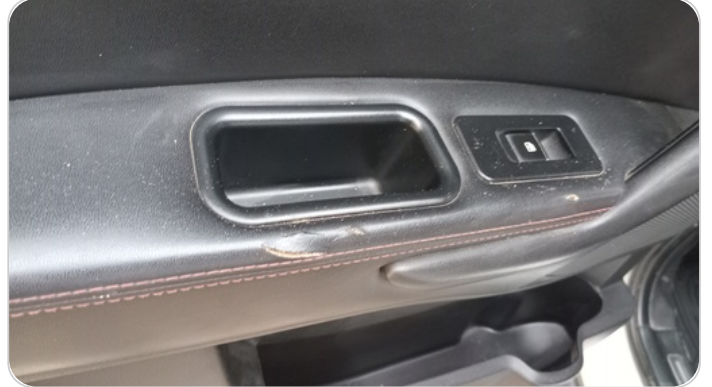
فرش الباب الخلفي شمال : قطع /كسر/شرخ /تلف

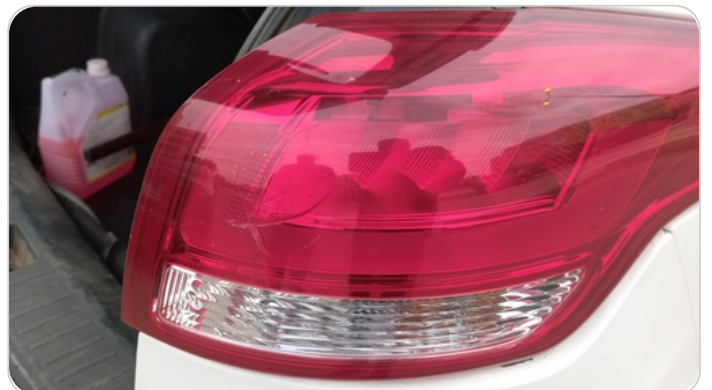
الكشاف الخلفي يمين : كسر بالباغة

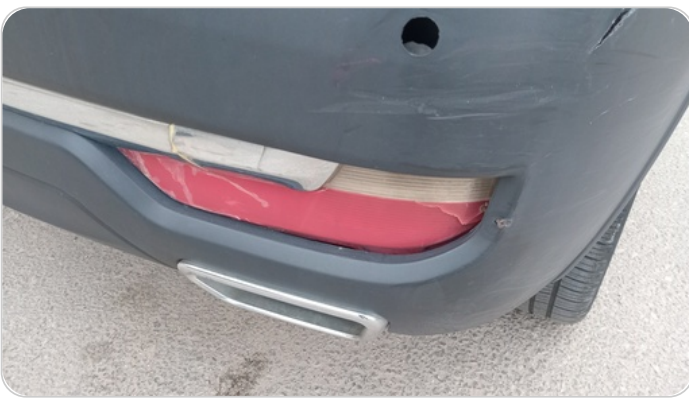
كشافات شبورة خلفي : كسر بالباغة

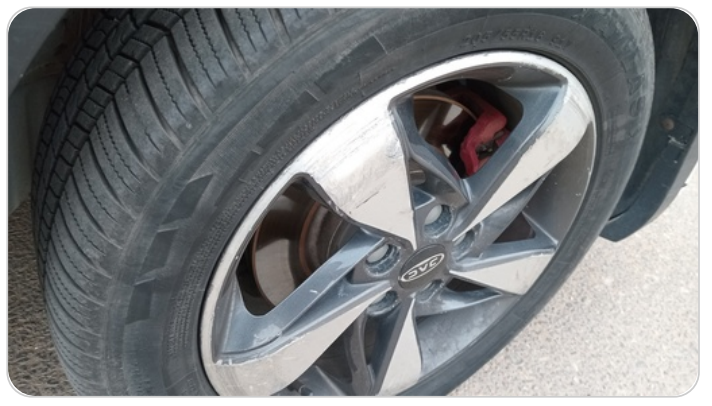
حالة الجنوط الأمامي : تجريحات بسيطة

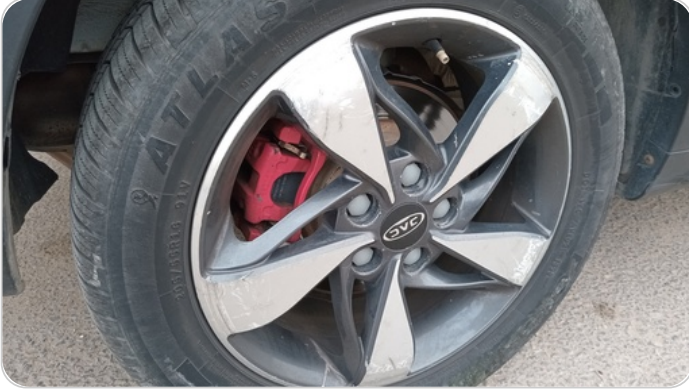
حالة الجنوط الخلفي : تجريحات بسيطة

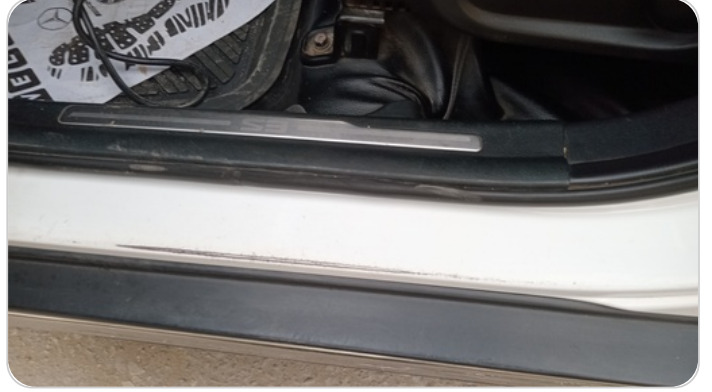
دواخل وقوائم باب الأمامي شمال : فبريكة (خرايش)

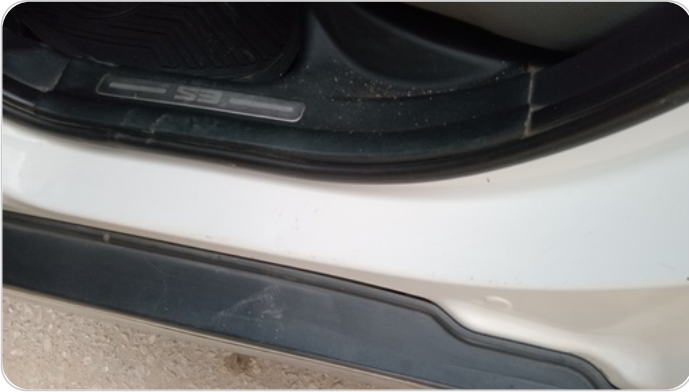
دواخل وقوائم باب الخلفي شمال : فبريكة (خرايش)

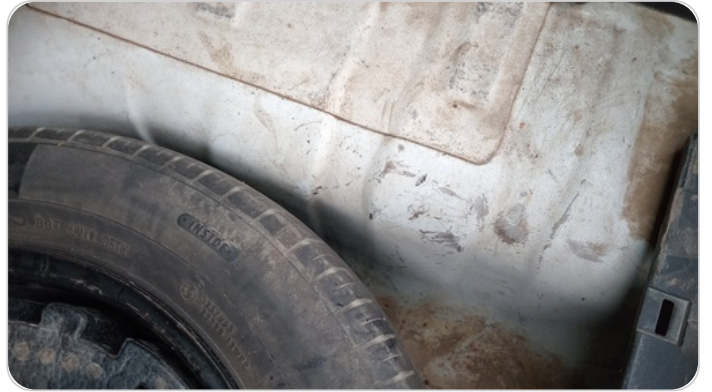
دواخل وأرضية الشنطة : فبريكة (خرايش)

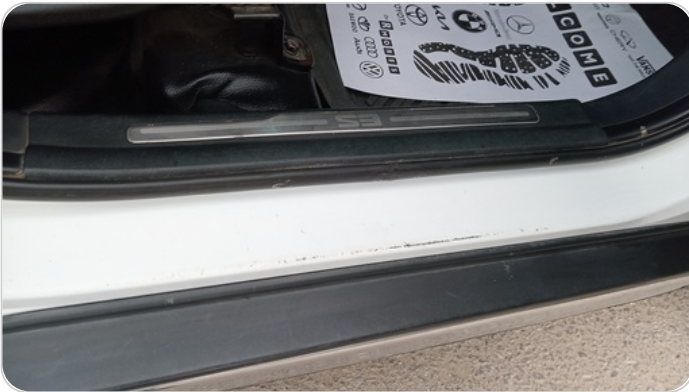
دواخل وقوائم باب أمامي يمين : فبريكة (خرايش)

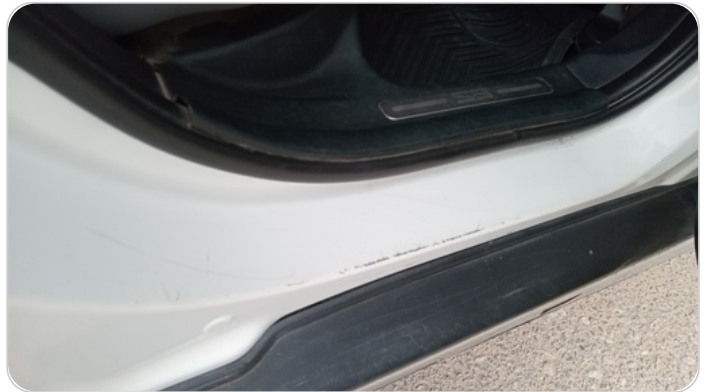
دواخل وقوائم باب خلفي يمين : فبريكة (خرايش)

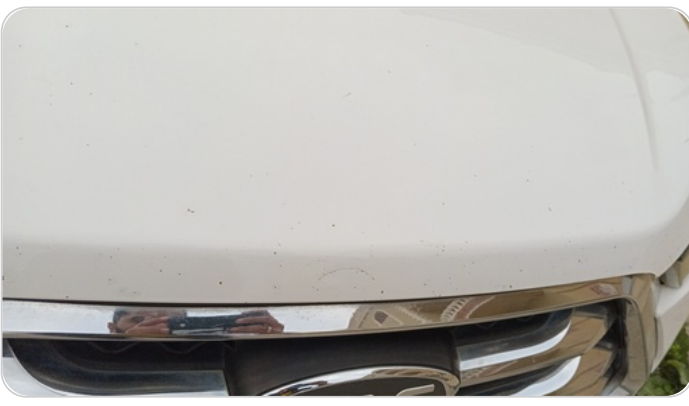
الكبوت : فبريكة (خرابيش)

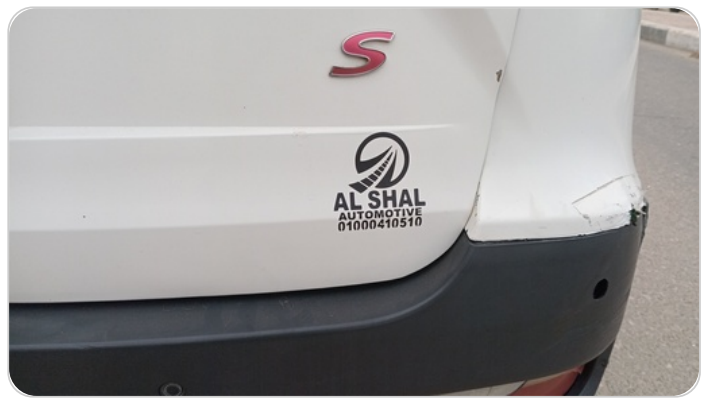
باب الشنطة : رش بدون معجون (خرابيش)

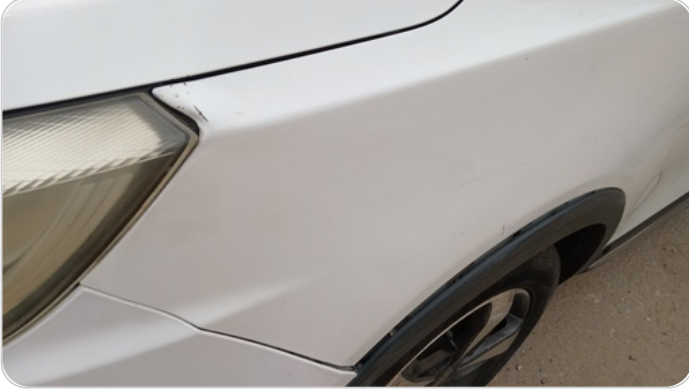
الرفرف الأمامي شمال : رش بدون معجون (خرابيش)

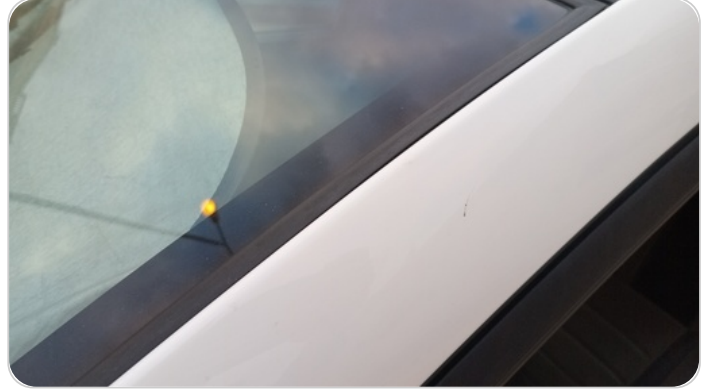
قائم خارجي أمامي شمال : فبريكة (خرابيش)

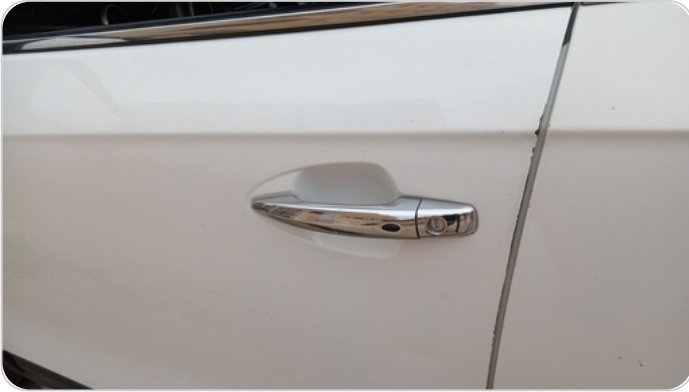
الباب الأمامي شمال : فبريكة (خرابيش)

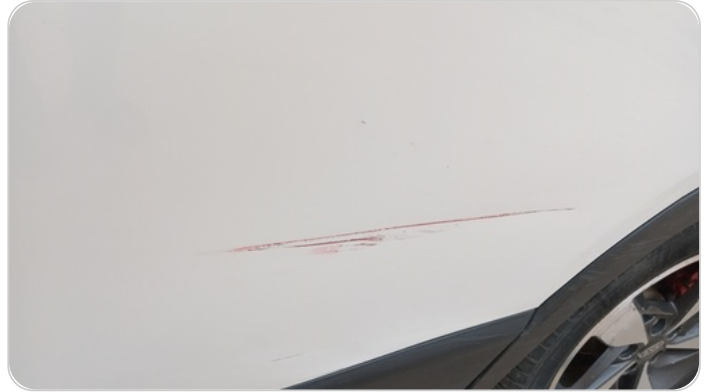
الباب الخلفي شمال : رش مع معجون (خرابيش)

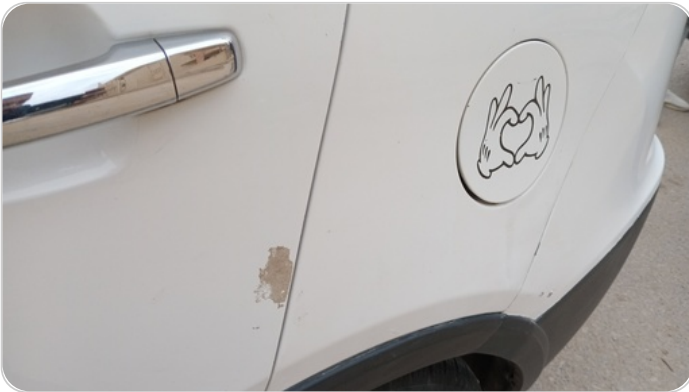
الرفرف الخلفي شمال : رش مع معجون (خرابيش)

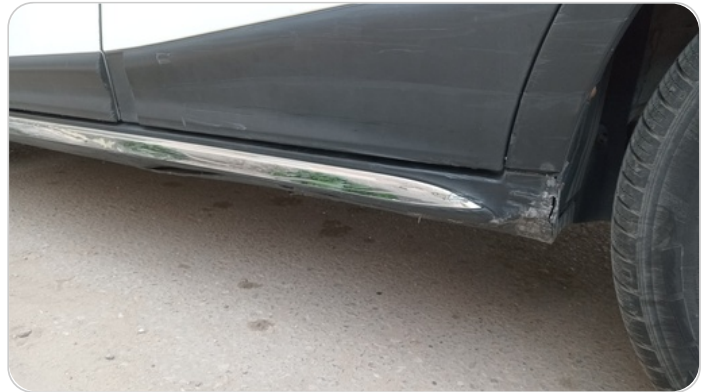
العتب السفلي شمال : فبريكة (خرابيش - خبطات)

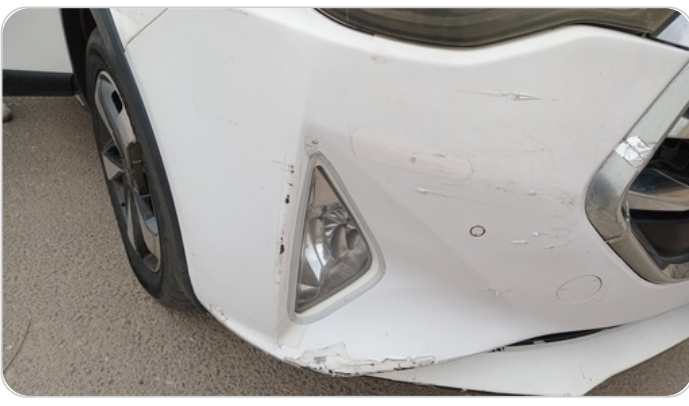
الاكصدام الأمامي : رش مع معجون (خبطات)

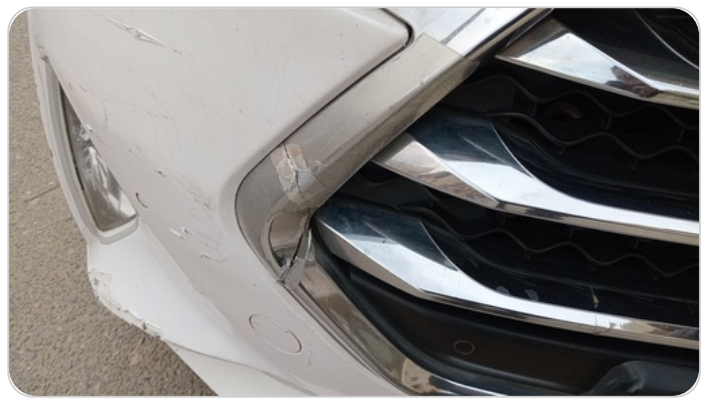
شبكة أمامية : شرخ / كسر

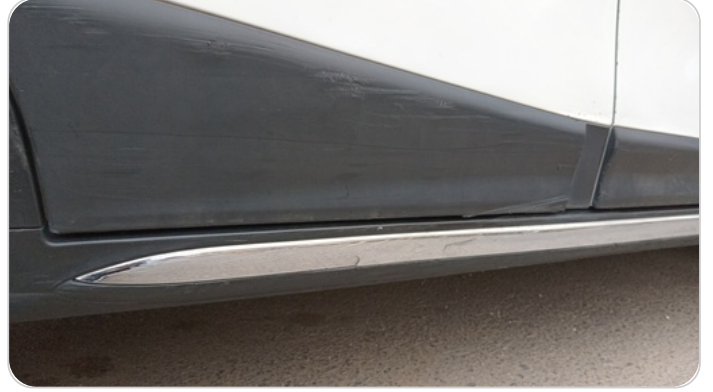
العتب السفلي يمين : فبريكة (خرابيش - خبطات)

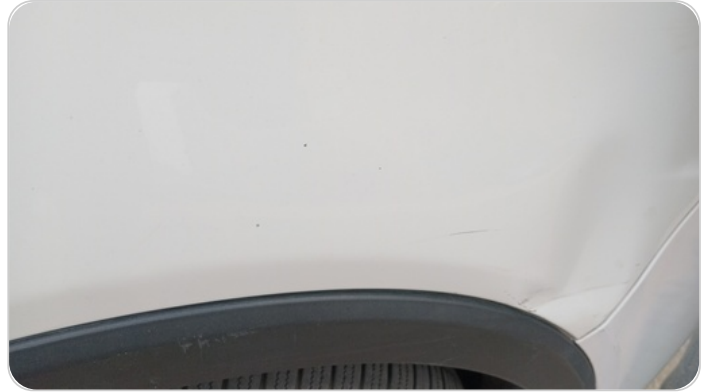
الرفرف الأمامي يمين : رش بدون معجون (خبطات)

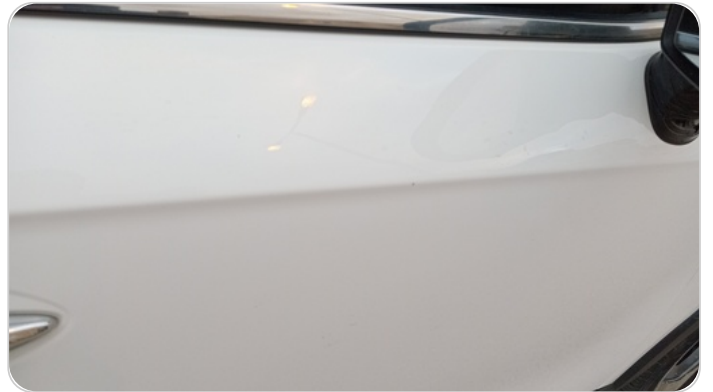
الباب الأمامي يمين : فبريكة (خرابيش)

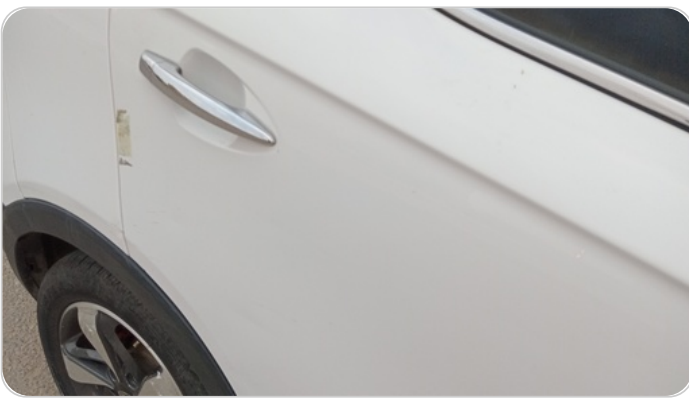
الباب الخلفي يمين : فبريكة (خرابيش - خبطات)

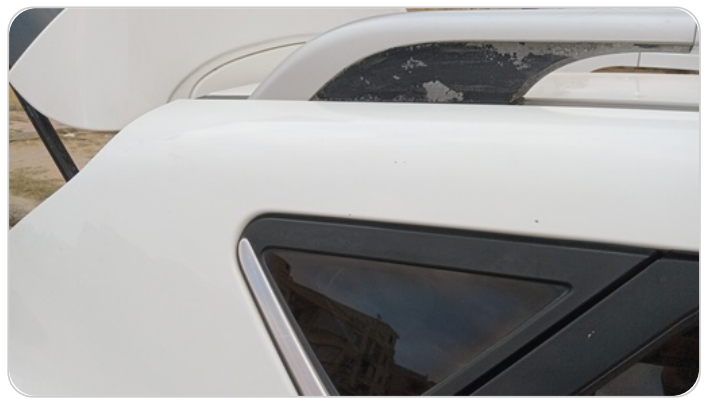
قائم خارجي خلفي يمين : فبريكة (خرابيش)

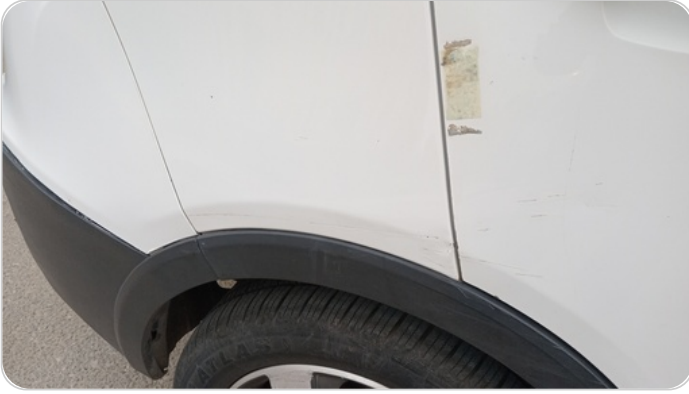
الرفرف الخلفي يمين : فبريكة (خرابيش - خبطات)

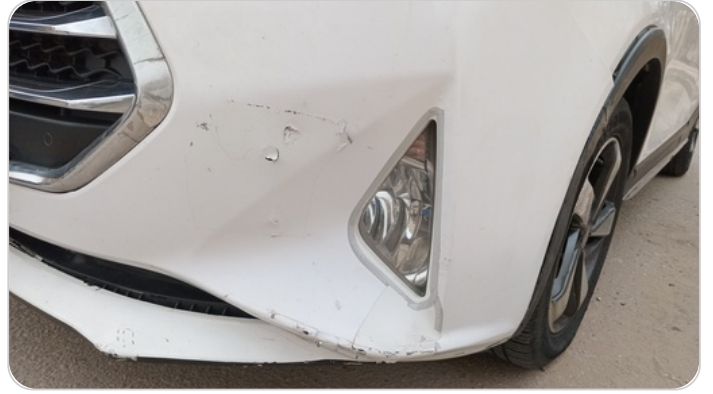
اكصدام امامي : رش مع معجون (خبطات)

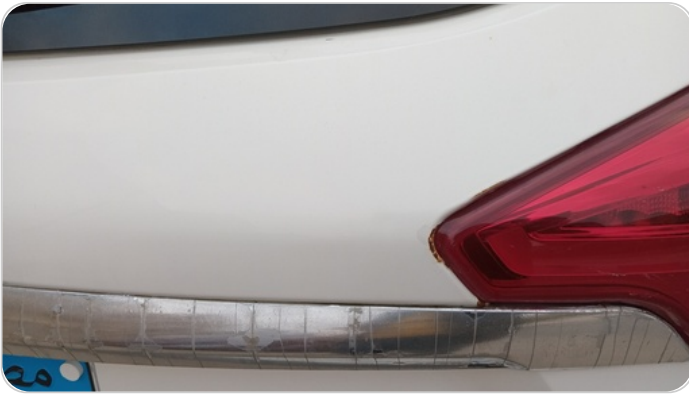
باب الشنطة : نقاط صدأ

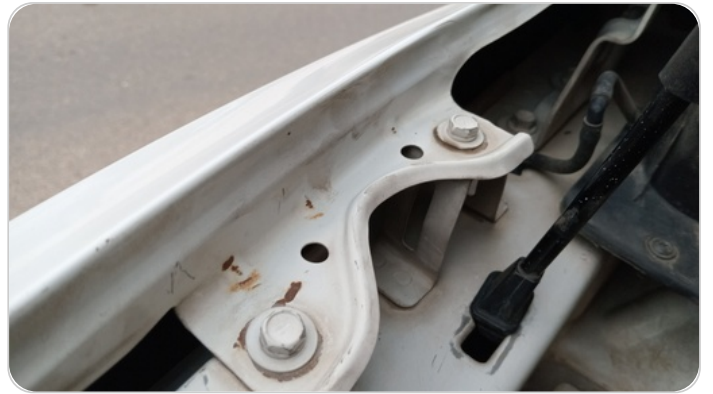
رفرف امامي يمين : اثار فك وتركيب

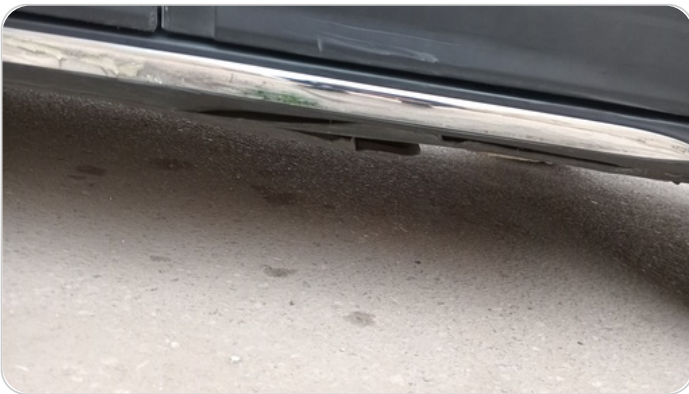
عتب شمال : كسر

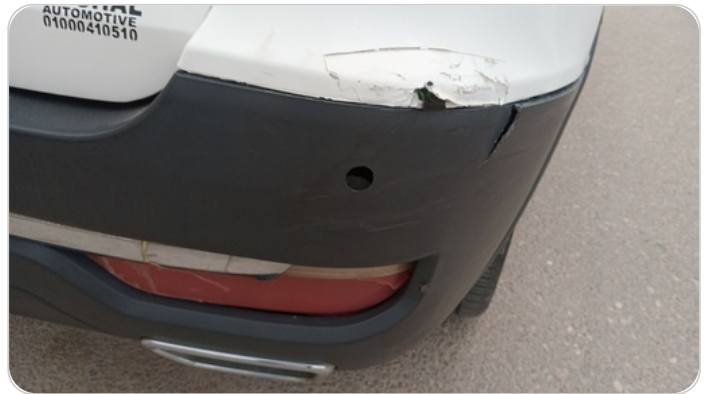
احد حساسات خلفية : فقد

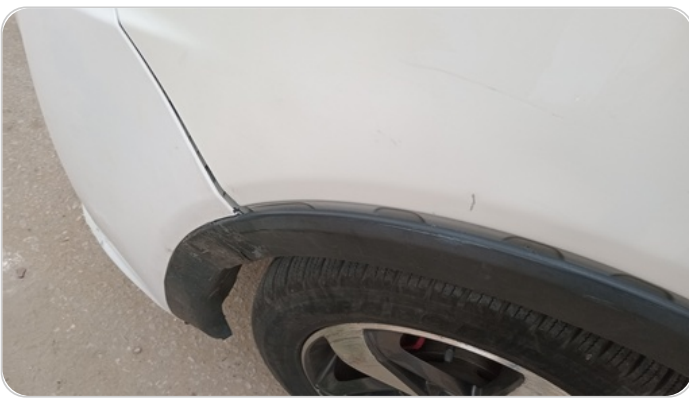
داير رفرف امامي شمال : كسر

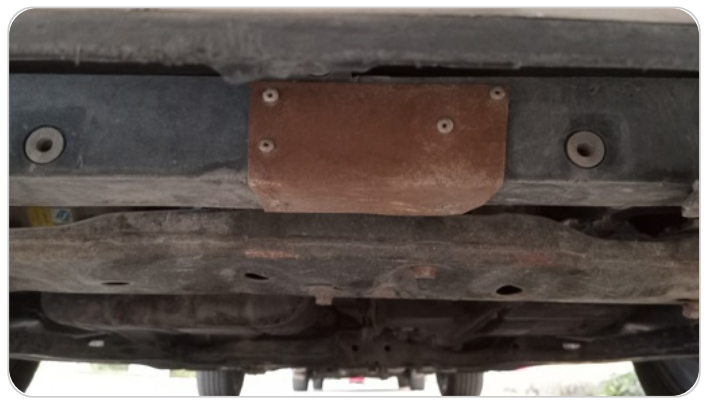
صدر امامي يمين : لحام

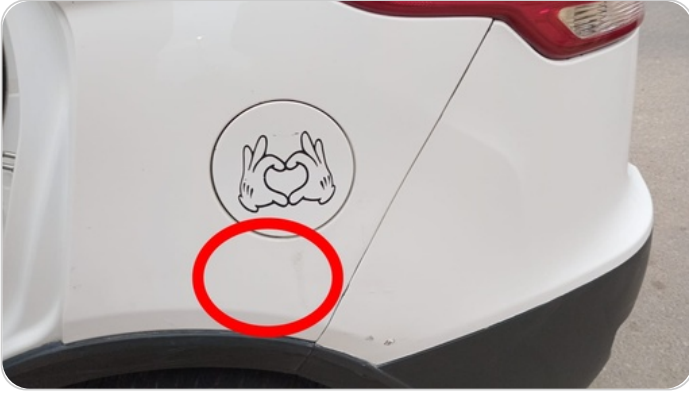
رفرف خلفي شمال : رش جزئي بدون معجون

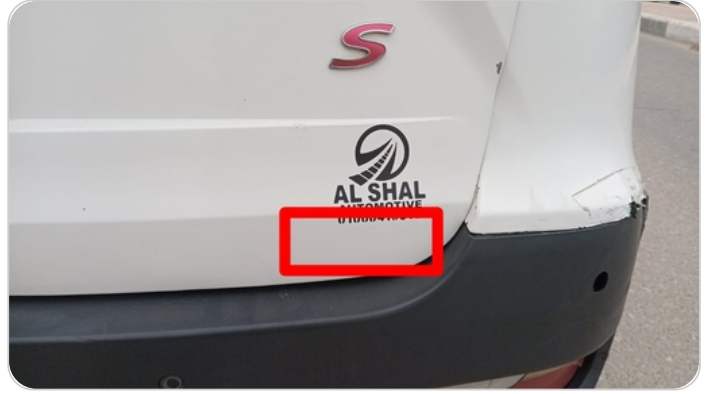
باب الشنطة : رش جزئي بدون معجون

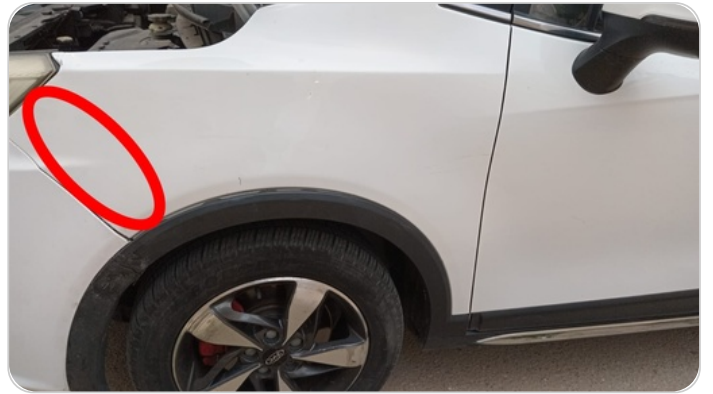
رفرف امامي شمال : رش جزئي بدون معجون
