بيانات العميل والسيارة			
Mitsubishi Eclipse Cross 2020 3rd Category			موديل السيارة
71530	قراءة العداد	رمادي	اللون
لا يوجد	حظر البيع	لا يوجد	توكيلات
الاسكندرية	المرور	2026-07-15	تاريخ انتهاء الرخصة

ملخص حالة السيارة			
● بحالة ممتازة	حالة الميكانيكا	● فبريكة (يوجد ملاحظات)	حالة البودي الخارجي
● بحالة ممتازة	حالة العفشة	● فبريكة بالكامل	حالة البودي الداخلي
● بحالة ممتازة	حالة الكهرياء	● لا يوجد ملاحظات	حالة الشاسية
● بحالة ممتازة	حالة التكييف	● بحالة جيدة	حالة الجنوط والكاوتش
● بحالة جيدة جدا	حالة الصالون	● بحالة ممتازة	حالة الزجاج والكشافات

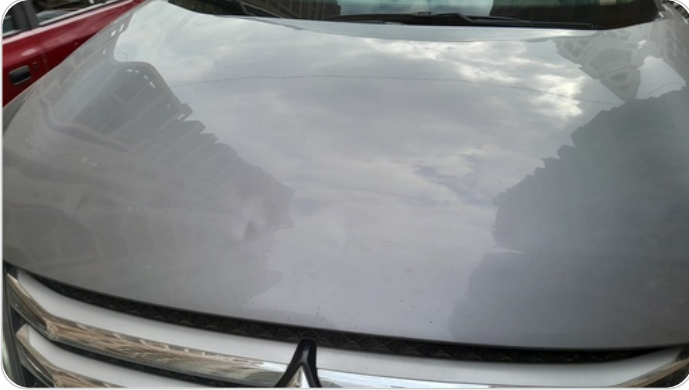
حالة البودي الخارجي			
الكبوت	● فبريكة (خبطات)	الاكصدام الأمامي	● فبريكة (كسر)
السقف	● فبريكة بالكامل	الاكصدام الخلفي	● فبريكة (خرابيش)
باب الشنطة	● فبريكة (خبطات)	شبكة أمامية	● لا يوجد ملاحظات
الرفرف الأمامي يمين	● فبريكة بالكامل	الرفرف الأمامي شمال	● فبريكة (خرابيش)
قائم خارجي أمامي يمين	● فبريكة بالكامل	قائم خارجي أمامي شمال	● فبريكة بالكامل
الباب الأمامي يمين	● فبريكة بالكامل	الباب الأمامي شمال	● فبريكة (خبطات)
الباب الخلفي يمين	● فبريكة بالكامل	الباب الخلفي شمال	● فبريكة (خرابيش)
قائم خارجي خلفي يمين	● فبريكة بالكامل	قائم خارجي خلفي شمال	● فبريكة بالكامل
الرفرف الخلفي يمين	● فبريكة (خرابيش)	الرفرف الخلفي شمال	● فبريكة (سمكره على البارد)
العتب السفلي يمين	● فبريكة بالكامل	العتب السفلي شمال	● فبريكة بالكامل
مراية الباب الأمامي يمين	● فبريكة (خرابيش)	مراية الباب الأمامي شمال	● كسر في الغطاء
مفصلات الباب الأمامي يمين	● فبريكة بالكامل	مفصلات الباب الأمامي شمال	● فبريكة بالكامل
مفصلات الباب الخلفي يمين	● فبريكة بالكامل	مفصلات الباب الخلفي شمال	● فبريكة بالكامل

الكبوت : فبريكة (خبطات)

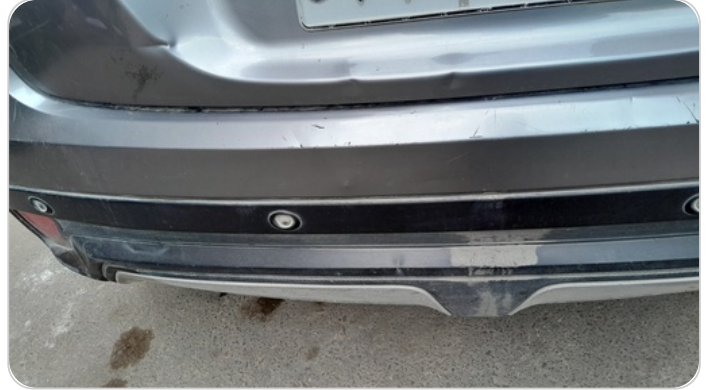
باب الشنطة : فبريكة (خبطات)

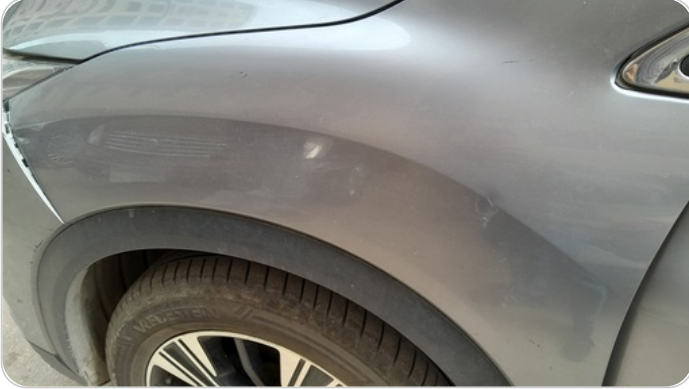
الرفرف الأمامي شمال : فبريكة (خرابيش)

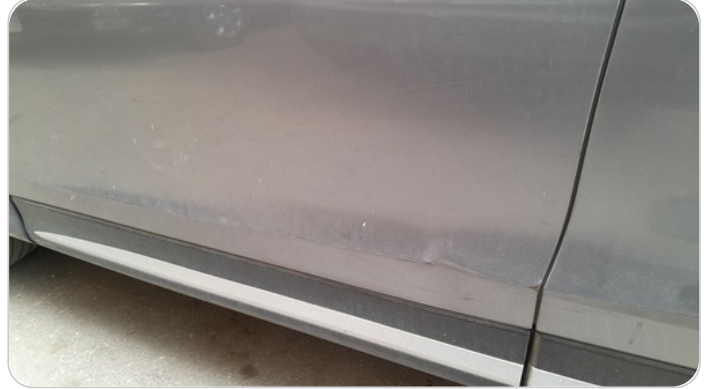
الباب الأمامي شمال : فبريكة (خبطات)

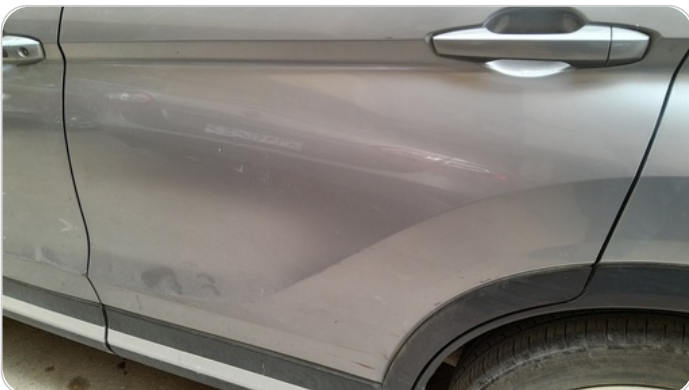
الباب الخلفي شمال : فبريكة (خرابيش)

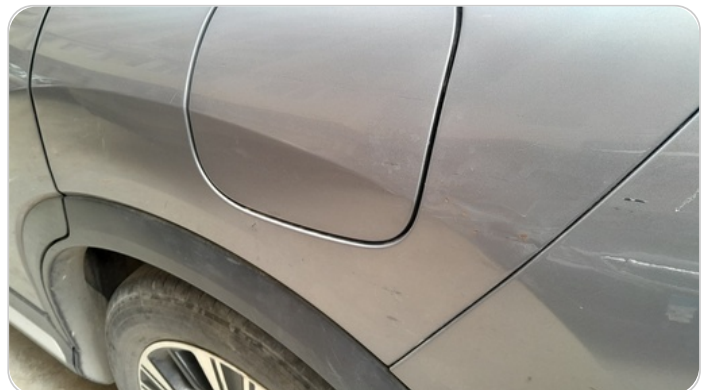
الرفرف الخلفي شمال : فبريكة (سمكره على البارد)

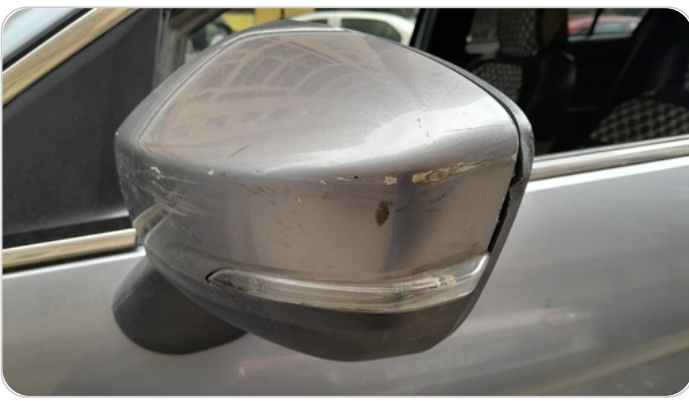
مراية الباب الأمامي شمال : كسر في الغطاء

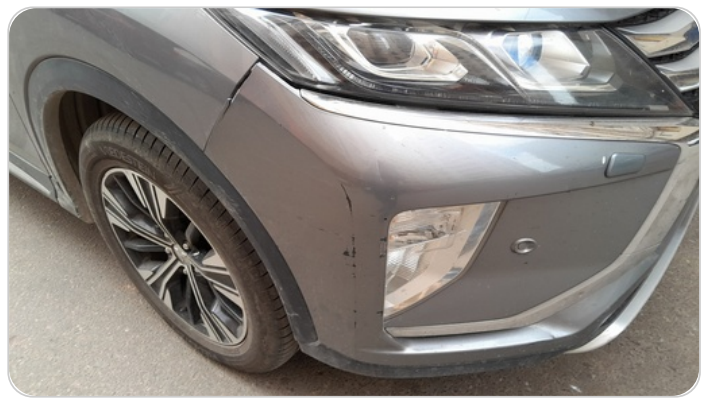
الاكصدام الأمامي : فبريكة (كسر)

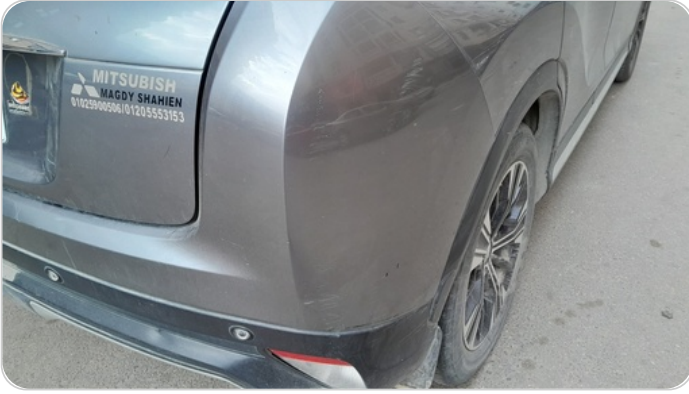
الاكصدام الخلفي : فبريكة (خرابيش)

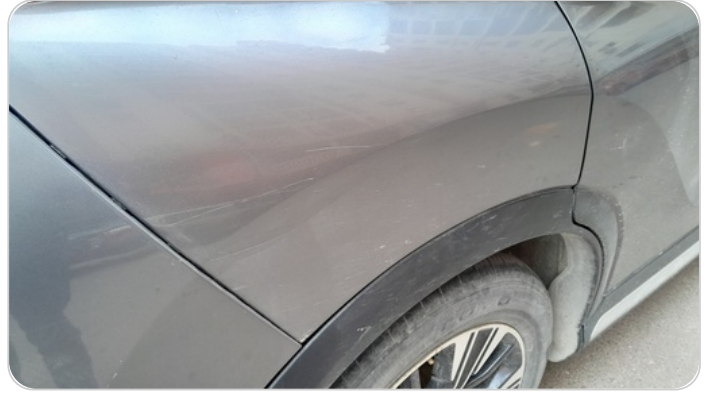
الرفرف الخلفي يمين : فبريكة (خرابيش)

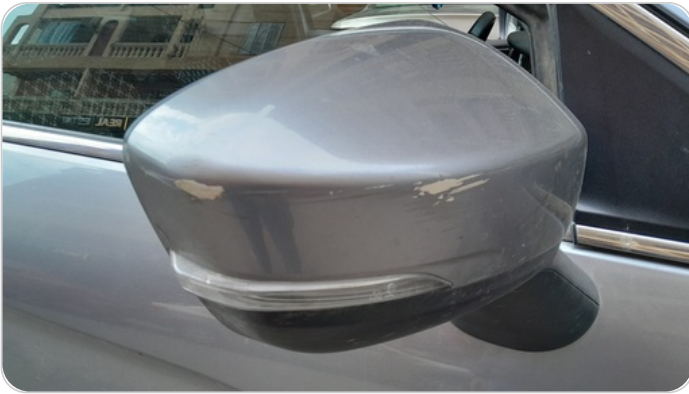
مراية الباب الأمامي يمين : فبريكة (خرابيش)

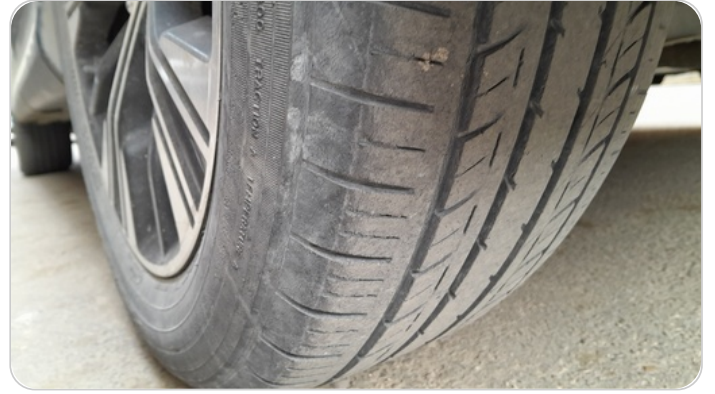
الجنوط والكاوتش			
حالة الجنوط الأمامية	● بحالة جيدة	حالة الكاوتش الأمامي	● بحالة متوسطة
حالة الجنوط الخلفي	● بحاله جيدة	حالة الكاوتش الخلفي	● النقشة متآكلة
حالة جنط الاستبن	● بحالة ممتازة	حالة الكاوتش الاستبن	● بحالة ممتازة
نوع الكاوتش	تيوبليس		
ملاحظات الجنوط و الكاوتش

حالة الكاوتش الخلفي : النقشة متآكلة
