بيانات العميل والسيارة			
BMW X3 2018 2nd Category			موديل السيارة
158370	قراءة العداد	فيرانى	اللون
لا يوجد	حظر البيع	لا يوجد	توكيلات
مصر الجديدة	المرور	2025-09-27	تاريخ انتهاء الرخصة

ملخص حالة السيارة			
● بحالة جيدة جدا	حالة الميكانيكا	● رش في بعض أجزاء السيارة	حالة البودي الخارجي
● بحالة ممتازة	حالة العفشة	● فبريكة بالكامل	حالة البودي الداخلى
● بحالة ممتازة	حالة الكهرباء	● لا يوجد ملاحظات	حالة الشاسية
● بحالة ممتازة	حالة التكييف	● بحاله مقبولة	حالة الجنوط والكاوتش
● بحالة جيدة جدا	حالة الصالون	● بحالة جيدة جدا	حالة الزجاج والكشافات

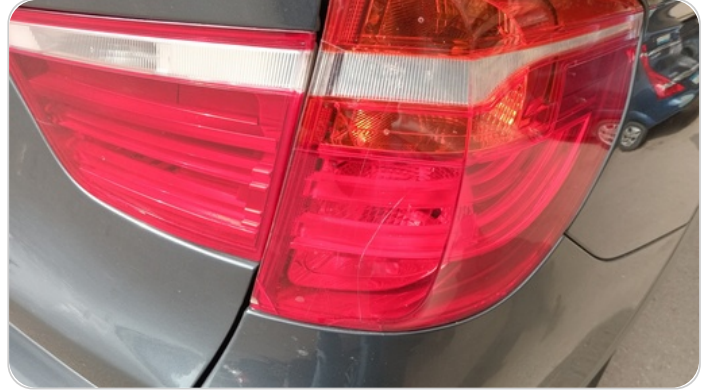
الكشاف الخلفي يمين : كسر بالباعة

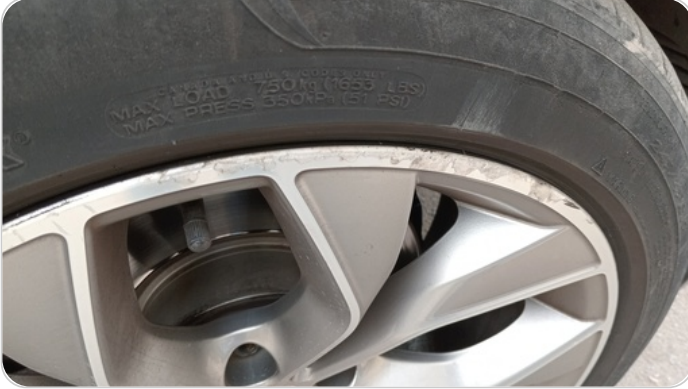
حالة الجنوط الأمامي : تجريحات بسيطة

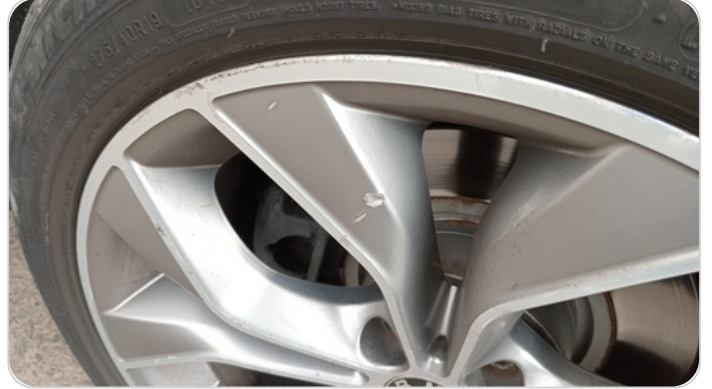
حالة الجنوط الخلفي : تجريحات بسيطه

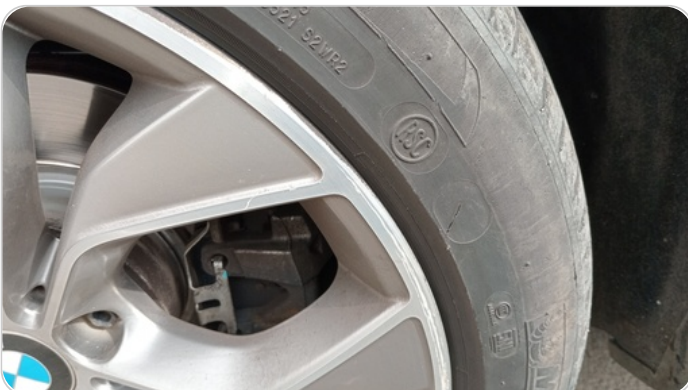
حالة الكاوتش الأمامي : تشققات/قطع بسيط

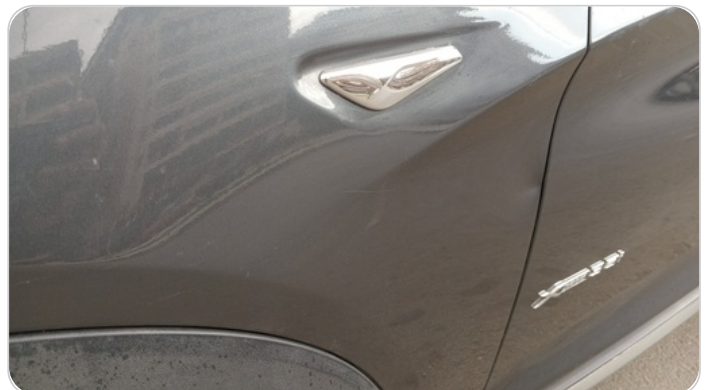
الرفرف الأمامي شمال : فبريكة (خرايش - خبطات)

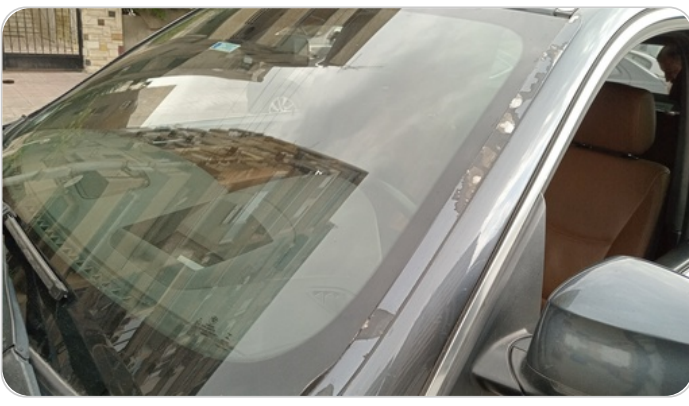
قائم خارجي أمامي شمال : فبريكة (خرابيش)

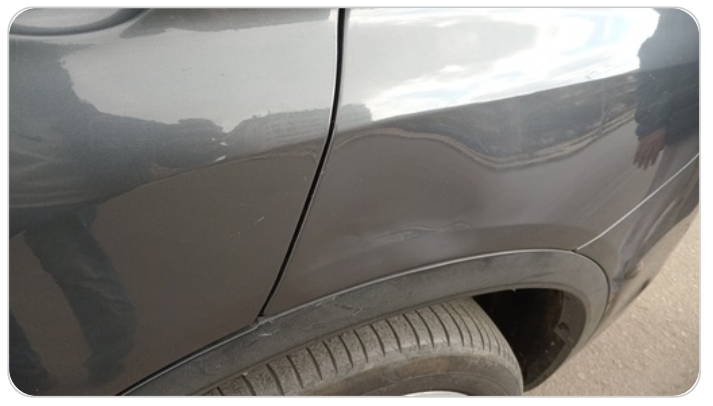
الرفرف الخلفي شمال : فبريكة (خبطات)

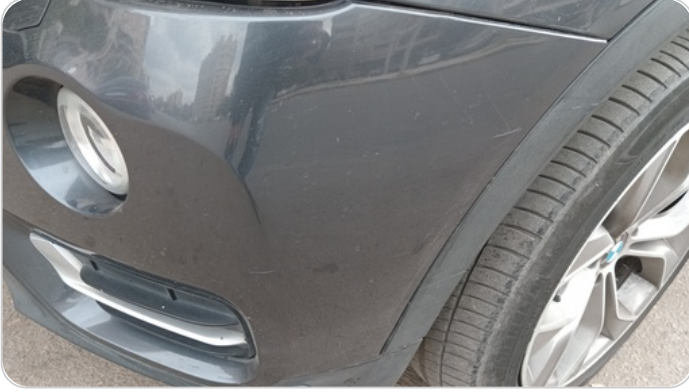
الاكصدام الأمامي : فبريكة (خرابيش)

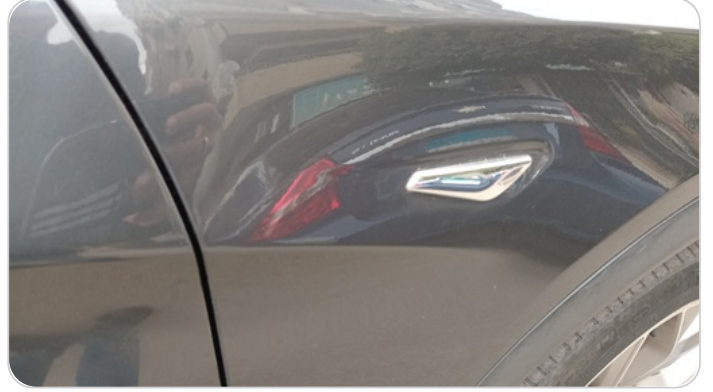
الرفرف الأمامي يمين : فبريكة (خرابيش)

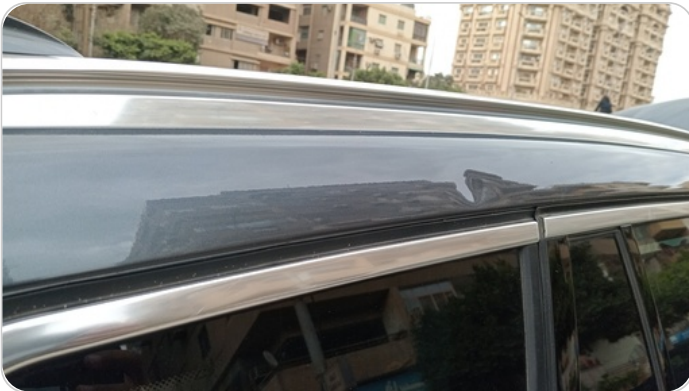
قائم خارجي خلفي يمين : فبريكة (خبطات)

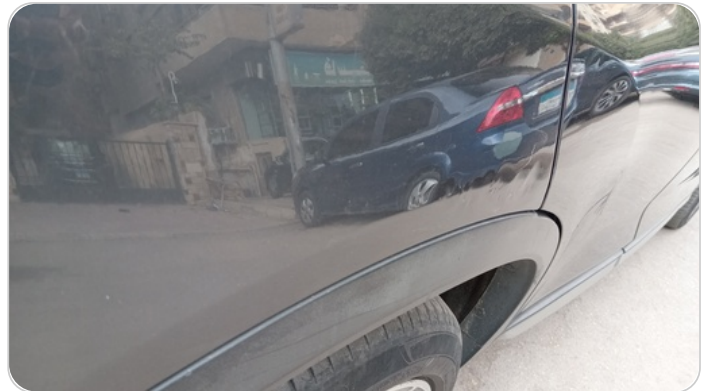
الرفرف الخلفي يمين : فبريكة (سمكره على البارد)

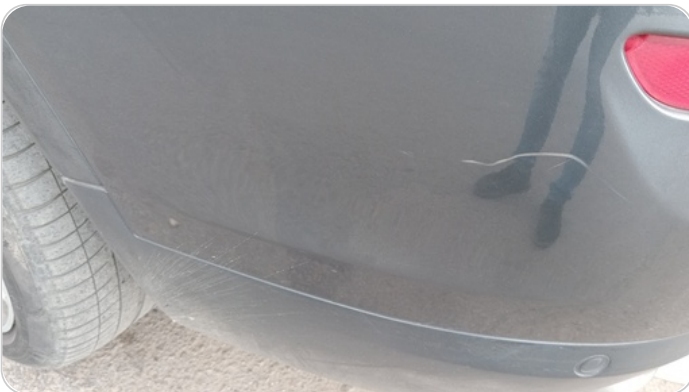
الاكصدام الخلفي : رش مع معجون (خرابيش)

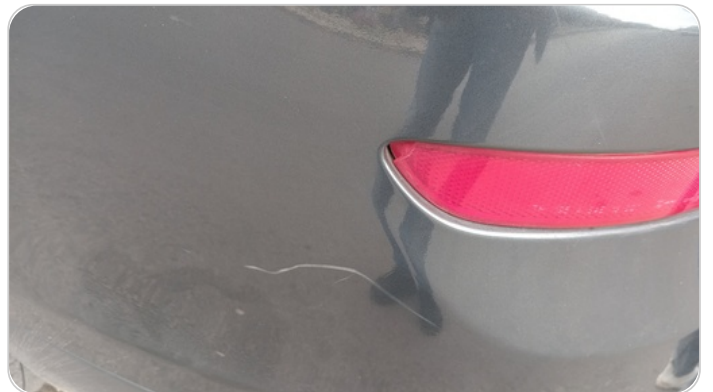
كشافات شبورة خلفي : كسر بالباغة

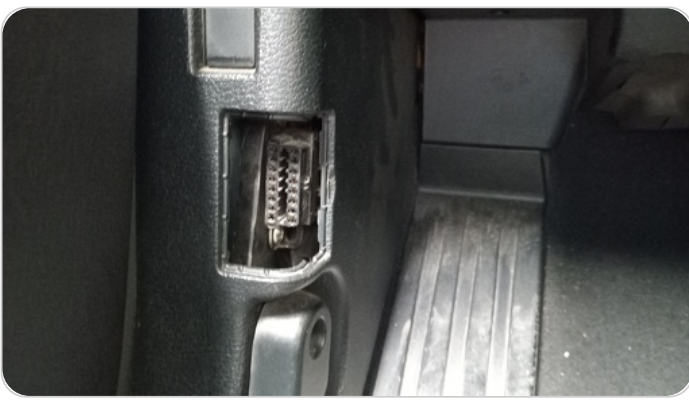
غطاء ال OBD : فقد

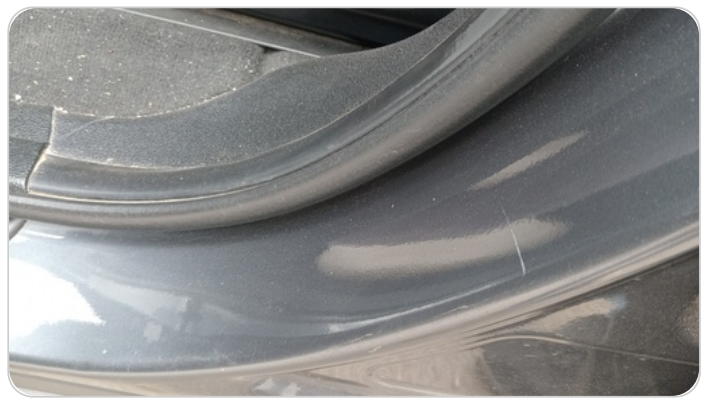
دواخل وقوائم باب الأمامي شمال : فبريكة (خرابيش)

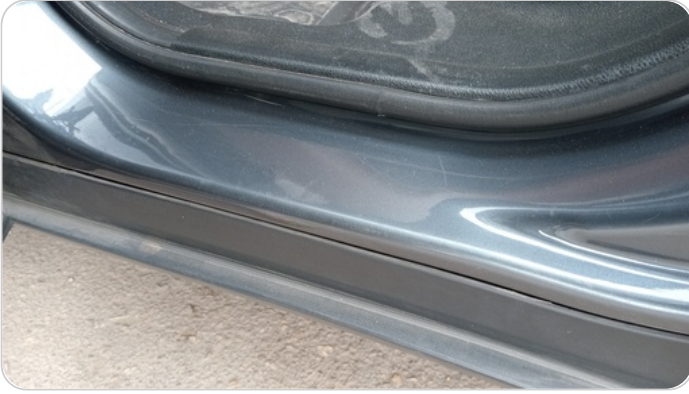
دواخل وقوائم باب الخلفي شمال : فبريكة (خرابيش)

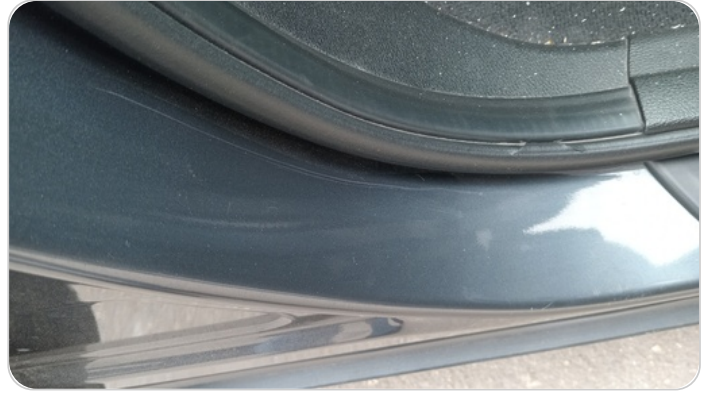
دواخل وقوائم باب أمامي يمين : فبريكة (خرابيش)

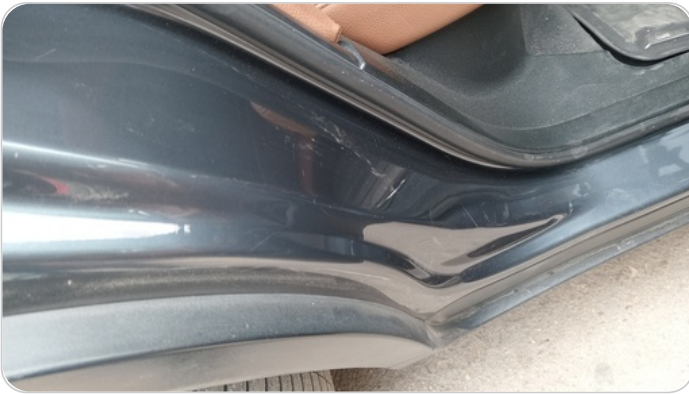
دواخل وقوائم باب خلفي يمين : فبريكة (خرابيش)

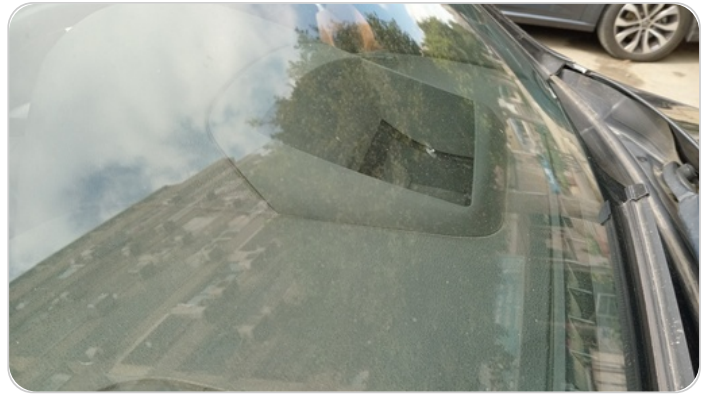
زجاج السيارة الأمامي : نقرة

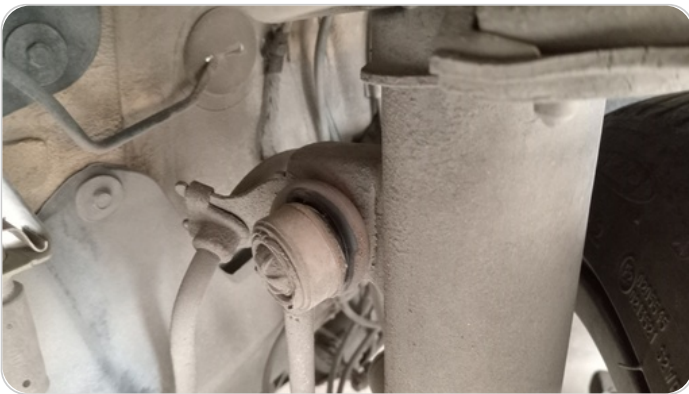
ذراع الميزان : تشققات (كاوتش الميزان)

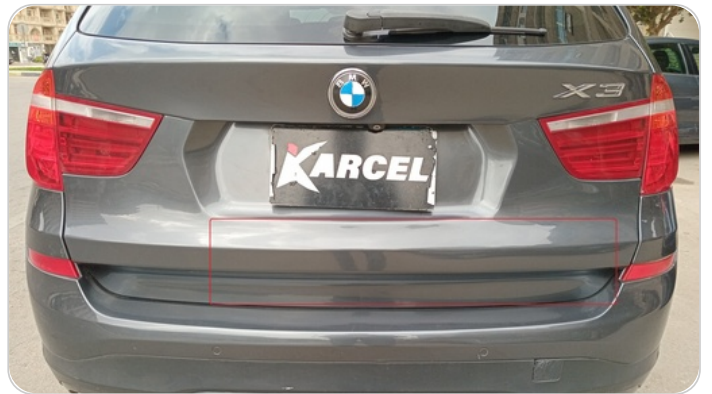
الجزء السفلي لباب الشنطة : رش بمعجون
