بيانات العميل والسيارة			
Chevrolet Optra 2017 2nd Category			موديل السيارة
81805	قراءة العداد	فيرانى	اللون
لا يوجد	حظر البيع	لا يوجد	توكيلات
الأميرية	المرور	2026-06-02	تاريخ انتهاء الرخصه

ملخص حالة السيارة			
● بحالة ممتازة	حالة الميكانيكا	● رش في بعض أجزاء السيارة	حالة البودي الخارجي
● بحالة جيدة جدا	حالة العفشة	● فبريكة بالكامل	حالة البودي الداخلى
● بحالة ممتازة	حالة الكهرباء	● لا يوجد ملاحظات	حالة الشاسية
● بحالة ممتازة	حالة التكييف	● بحاله مقبولة	حالة الجنوط والكاوتش
● بحالة ممتازة	حالة الصالون	● بحالة جيدة جدا	حالة الزجاج والكشافات

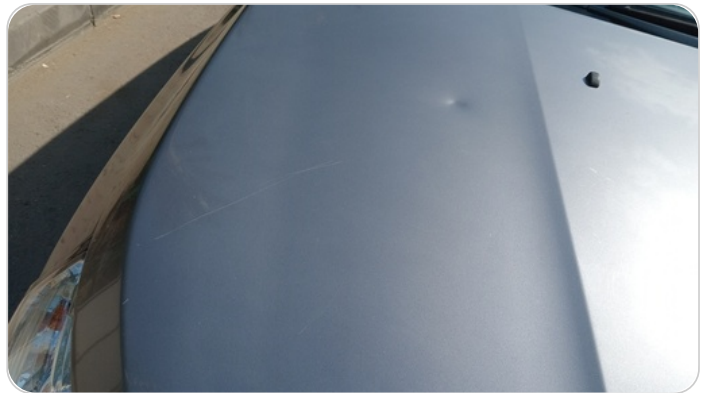
الكبوت : فبريكة (خبطات)

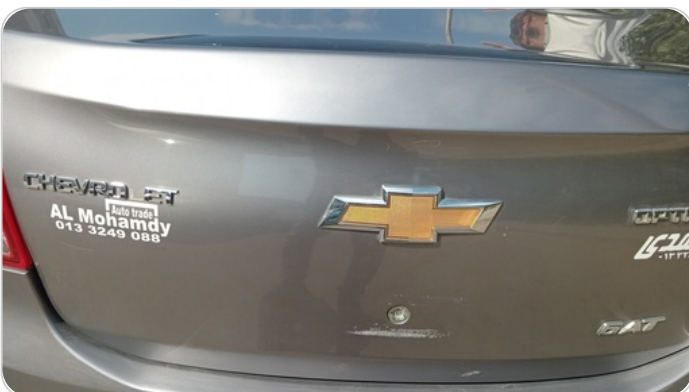
باب الشنطة : فبريكة (خرايش)

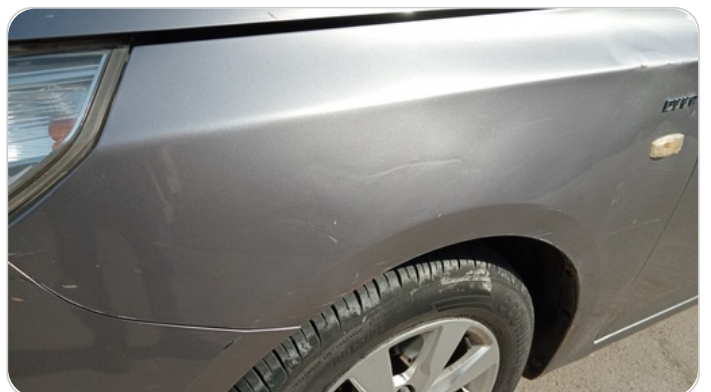
الرفرف الأمامي شمال : فبريكة (سمكره على البارد)

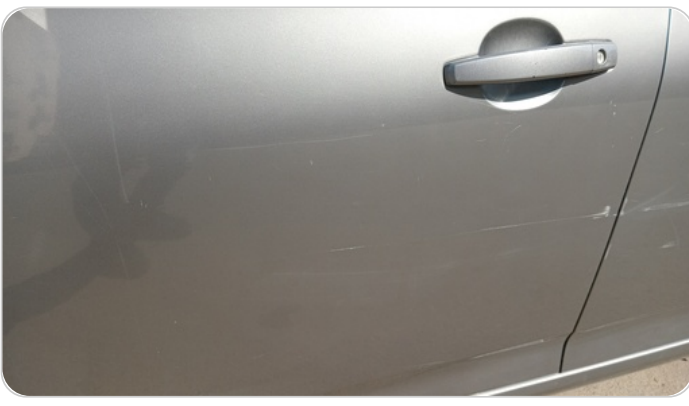
الباب الأمامي شمال : فبريكة (خرابيش)

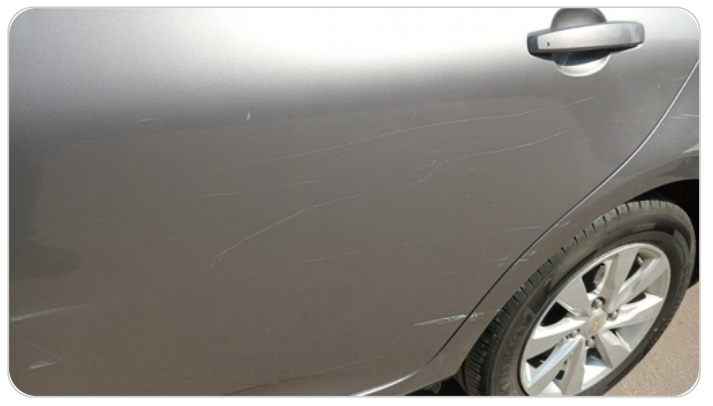
الباب الخلفي شمال : فبريكة (خرابيش)

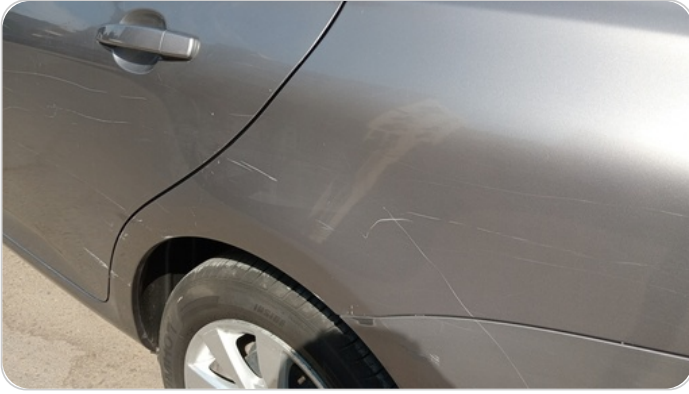
الرفرف الخلفي شمال : فبريكة (خرابيش - خبطات)

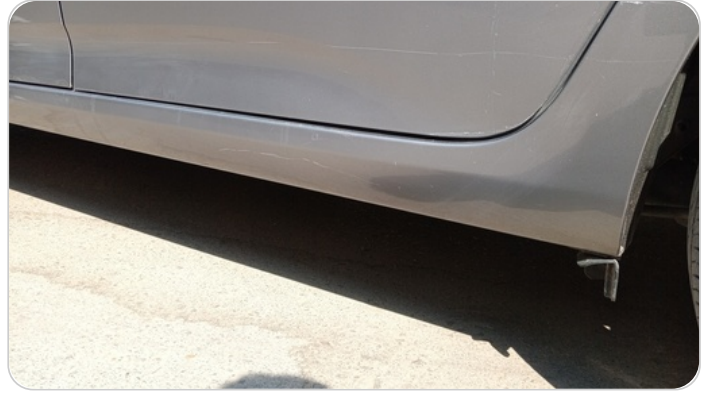
العتب السفلي شمال : فبريكة (خرابيش)

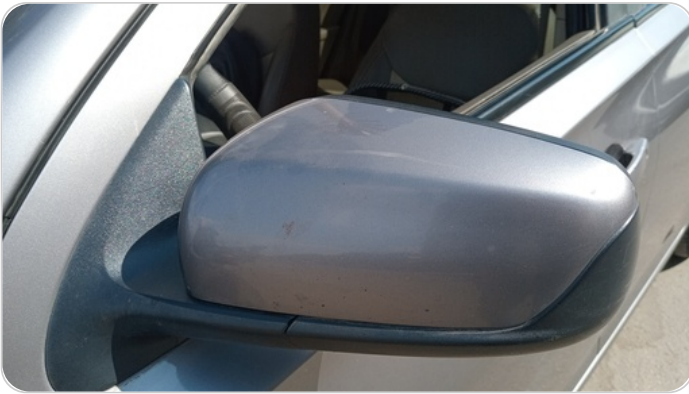
مرآة الباب الأمامي شمال : فبريكة (خرابيش)

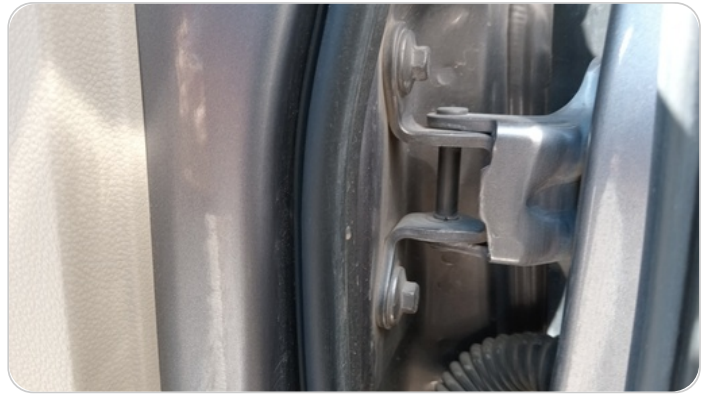
مفصلات ومسامير الباب الأمامي شمال : آثار فك وتركيب

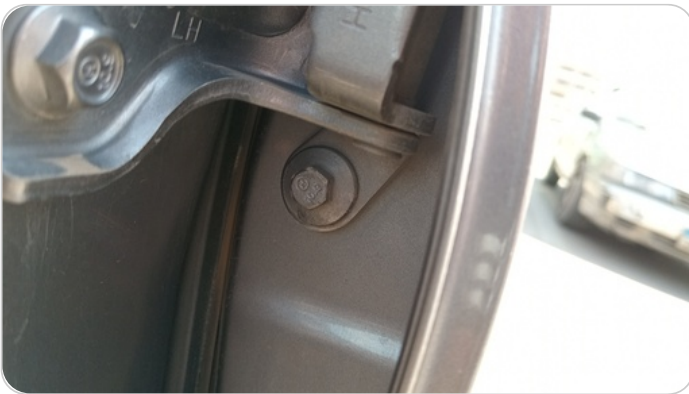
مفصلات ومسامير الباب الخلفي شمال : آثار فك وتركيب

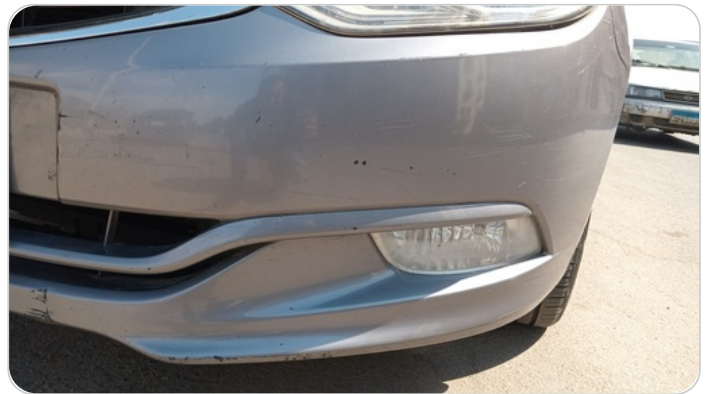
الاكصدام الأمامي : رش بدون معجون (خبطات)

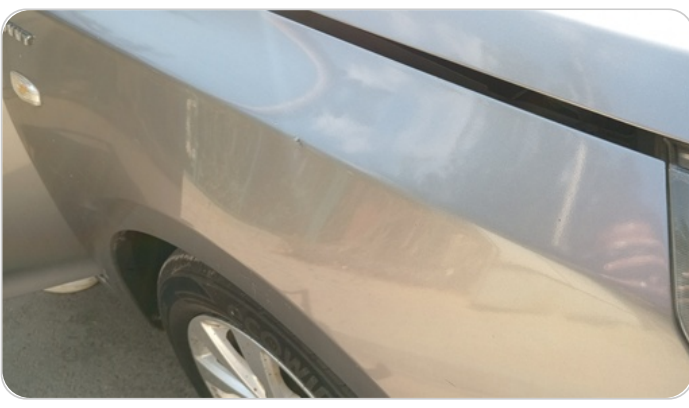
الرفرف الأمامي يمين : فبريكة (خرابيش)

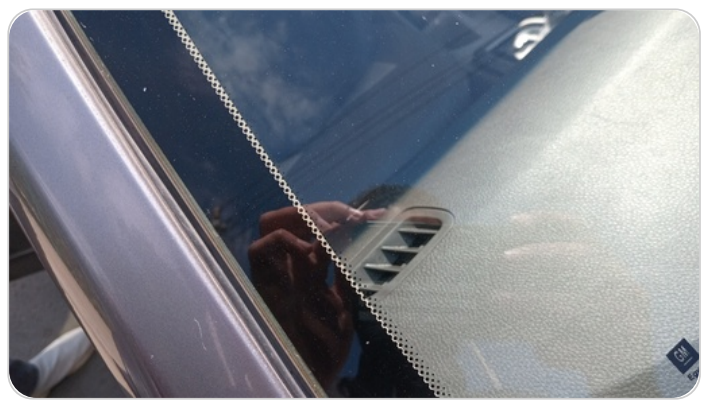
قائم خارجي أمامي يمين : فبريكة (الدهان متآكل)

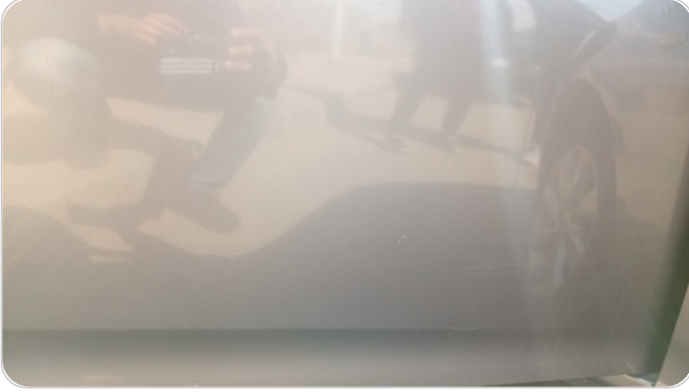
الباب الأمامي يمين : فبريكة (خرابيش)

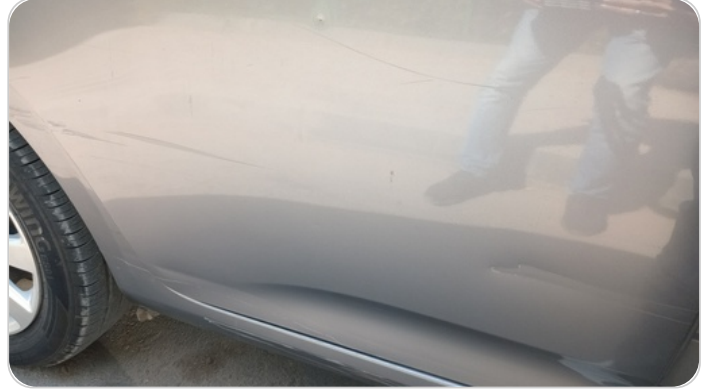
الباب الخلفي يمين : فبريكة (خرابيش - خبطات)

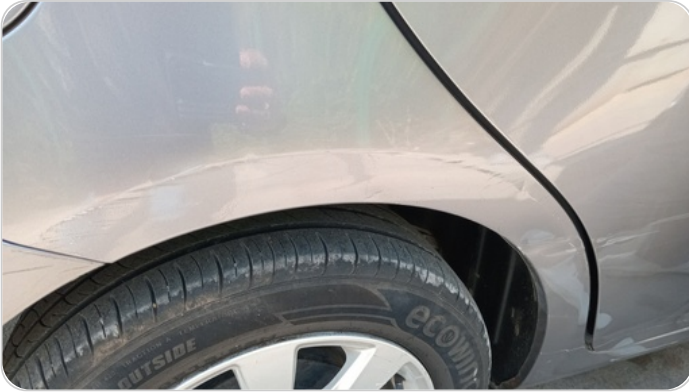
الرفرف الخلفي يمين : فبريكة (خرابيش - خبطات)

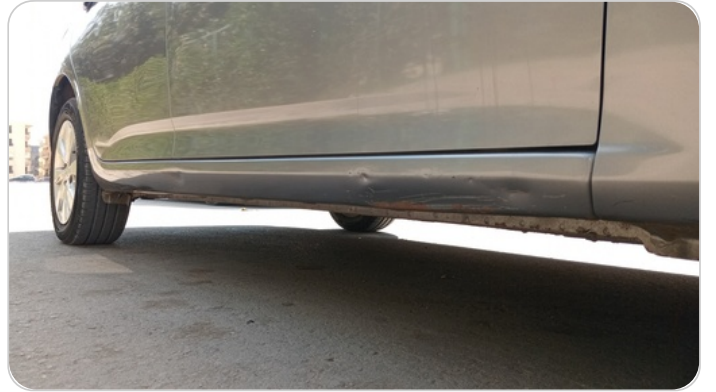
العتب السفلي يمين : فبريكة (خرابيش - خبطات)

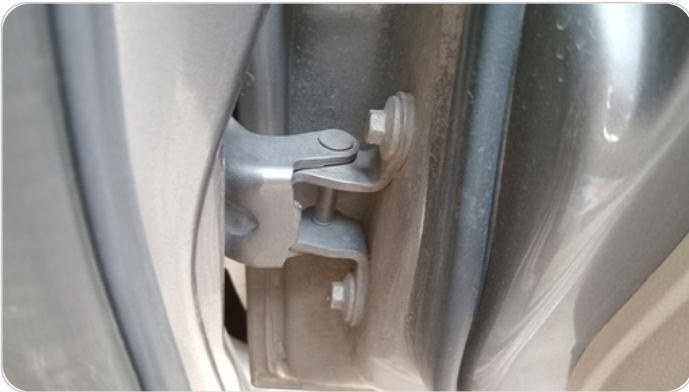
مفصلات ومسامير الباب الأمامي يمين : آثار فك وتركيب

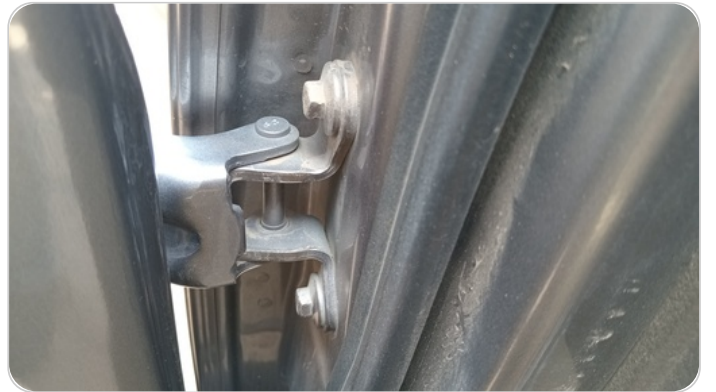
مفصلات ومسامير الباب الخلفي يمين : آثار فك وتركيب

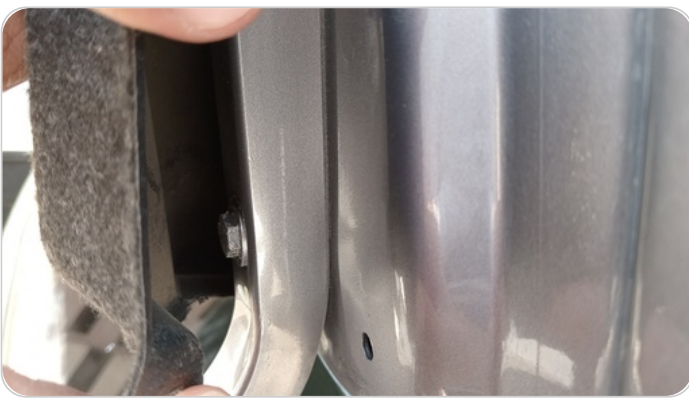
مفصلات ومسامير الشنطة : آثار فك وتركيب

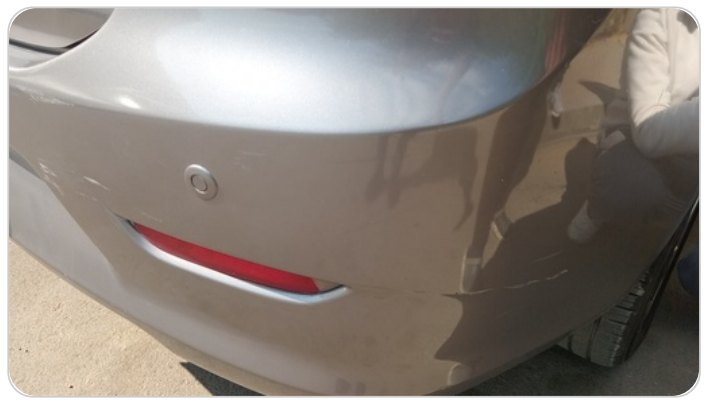
الاكصدام الخلفي : رش بدون معجون (خرابيش)

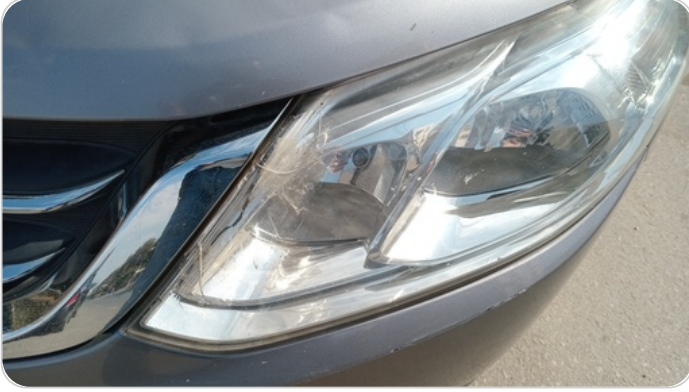
الكشاف الأمامي شمال : كسر بالباغة

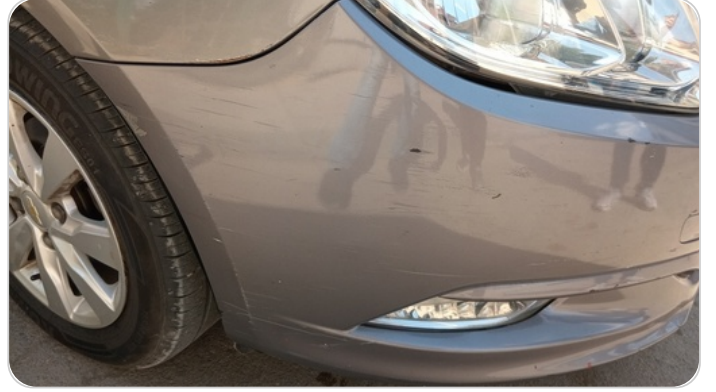
الاكصدام الأمامي : رش بدون معجون (خرابيش)

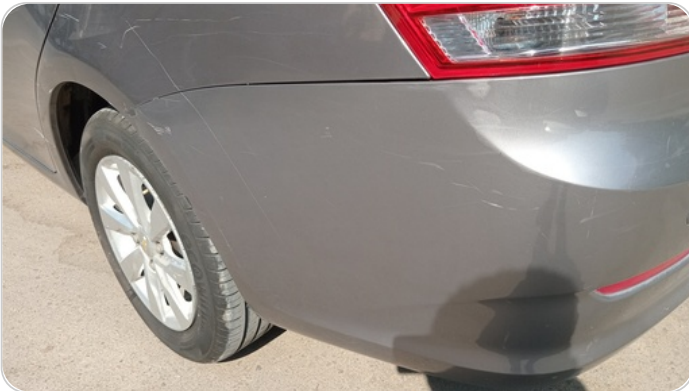
الاكصدام الخلفي : رش بدون معجون (خرابيش)

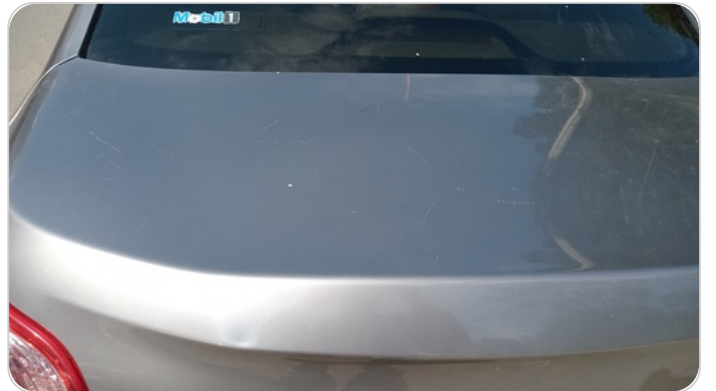
باب الشنطة : فبريكة (خرابيش)

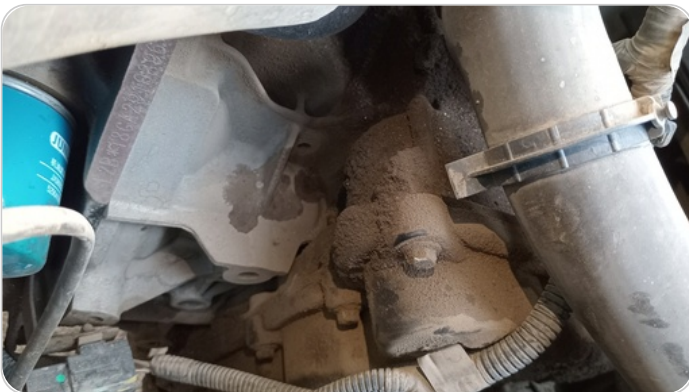
الفيتيس : اثار تسريبات زيت قديمة

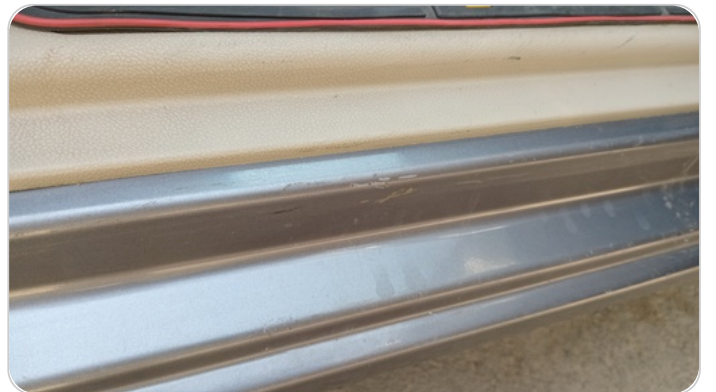
دواخل وقوائم باب أمامي يمين : فبريكة (خرابيش)

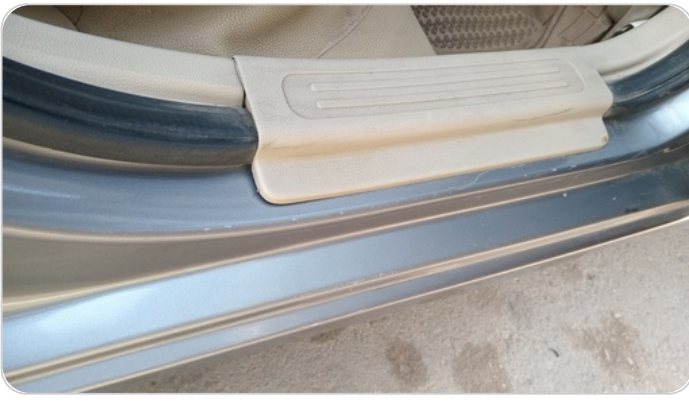
دواخل وقوائم باب خلفي يمين : فبريكة (خرابيش)

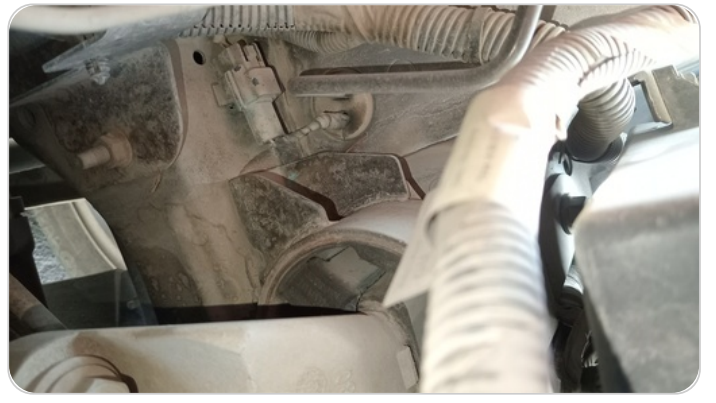
قاعدة محرك شمال(قاعدة فتييس) : يوجد تشققات / قطع
