بيانات العميل والسيارة			
Renault Logan 2020 2nd Category			موديل السيارة
125057	قراءة العداد	أبيض	اللون
لا يوجد	حظر البيع	لا يوجد	توكيلات
حادث أكتوبر	المرور	2025-12-06	تاريخ انتهاء الرخصة

ملخص حالة السيارة			
● بحالة ممتازة	حالة الميكانيكا	● رش في بعض أجزاء السيارة	حالة البودي الخارجي
● بحالة ممتازة	حالة العفشة	● فبريكة (يوجد ملاحظات)	حالة البودي الداخلي
● بحالة جيدة جدا	حالة الكهرباء	● لا يوجد ملاحظات	حالة الشاسية
● بحالة ممتازة	حالة التكييف	● بحالة سيئة	حالة الجنوط والكاوتش
● بحالة جيدة جدا	حالة الصالون	● بحالة جيدة جدا	حالة الزجاج والكشافات

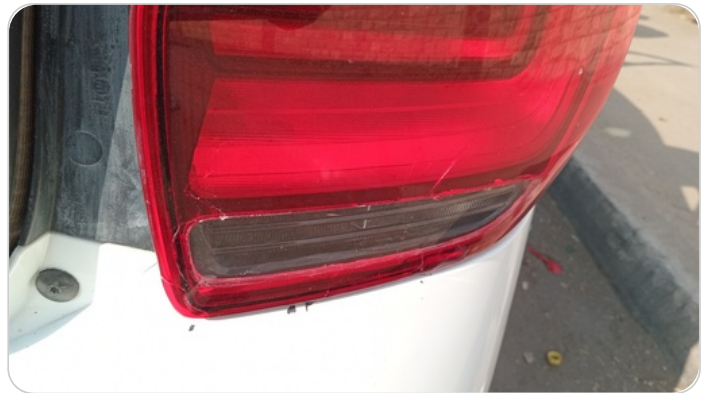
الكشاف الخلفي يمين : كسر بالباغة

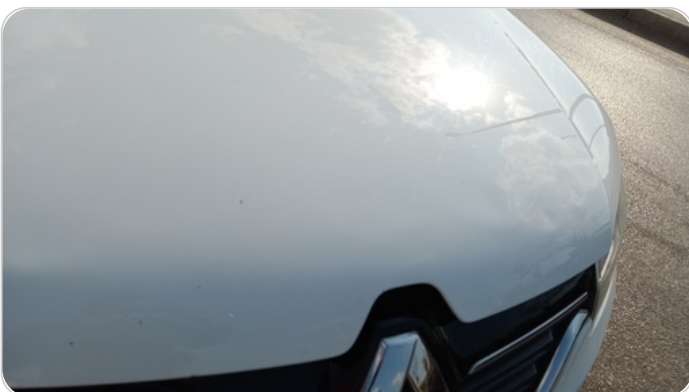
الكبوت : فبريكة (خرايش - خبطات)

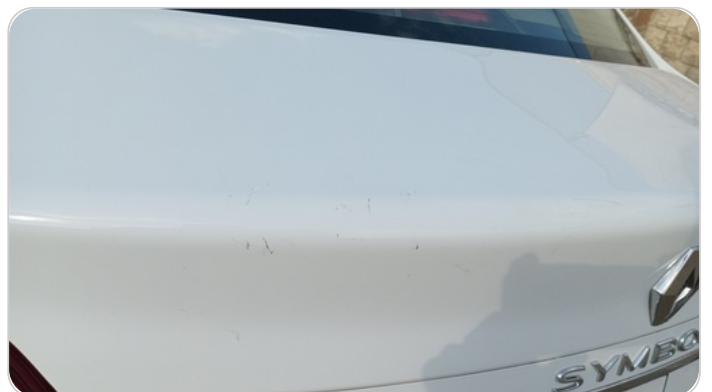
باب الشنطة : فبريكة (خرايش)

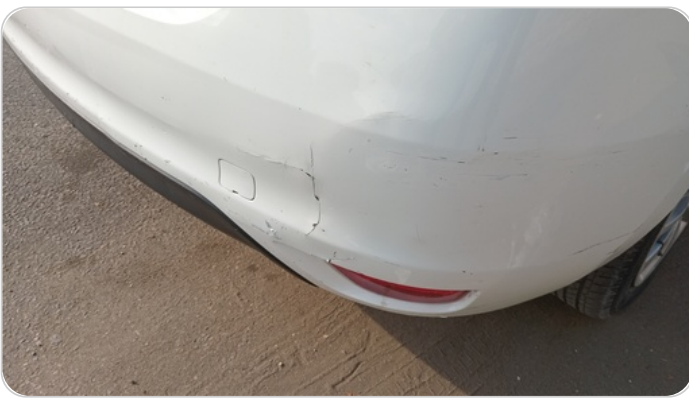
الاصدام الخلفي : فبريكة (كسر)

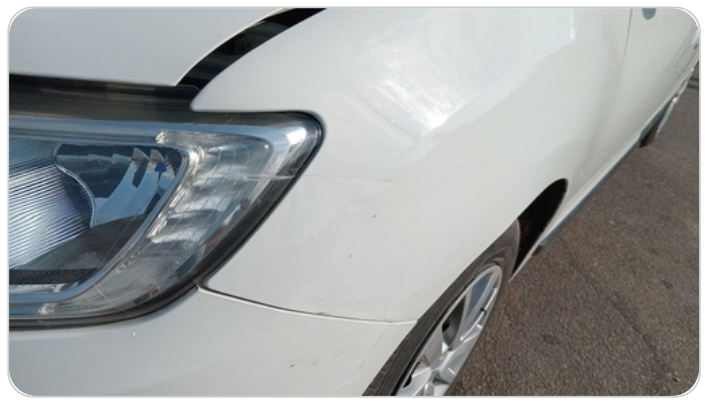
الرفرف الأمامي شمال : فبريكة (سمكره على البارد)

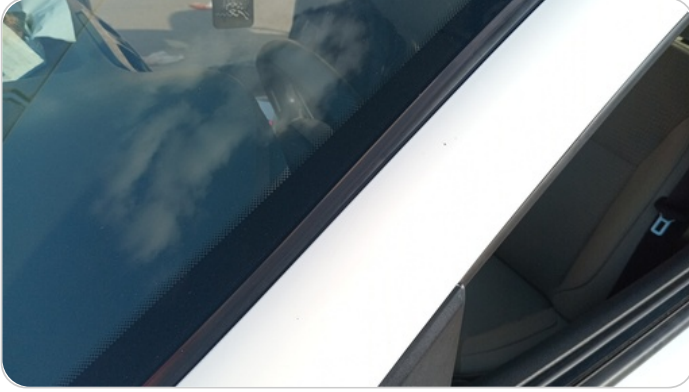
قائم خارجي أمامي شمال : فبريكة (خرابيش)

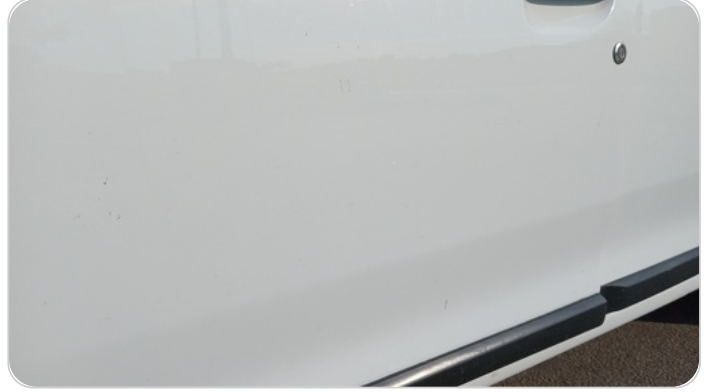
الباب الأمامي شمال : فبريكة (خرابيش)

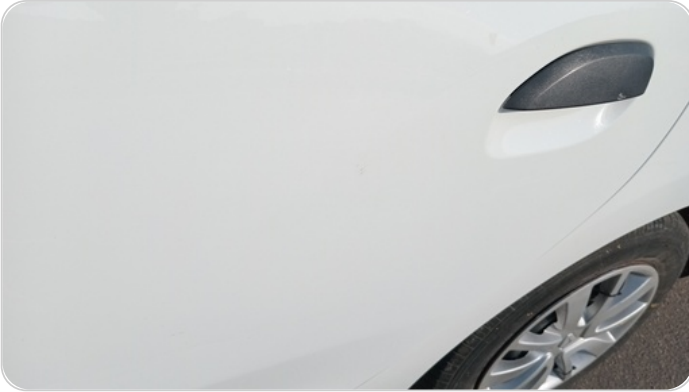
الباب الخلفي شمال : فبريكة (خرابيش)

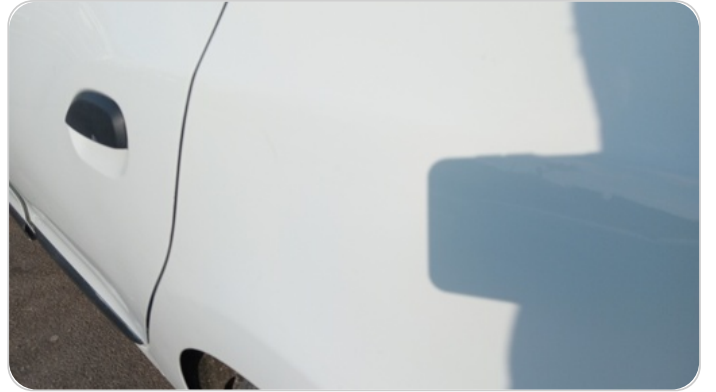
الرفرف الخلفي شمال : فبريكة (خرابيش)

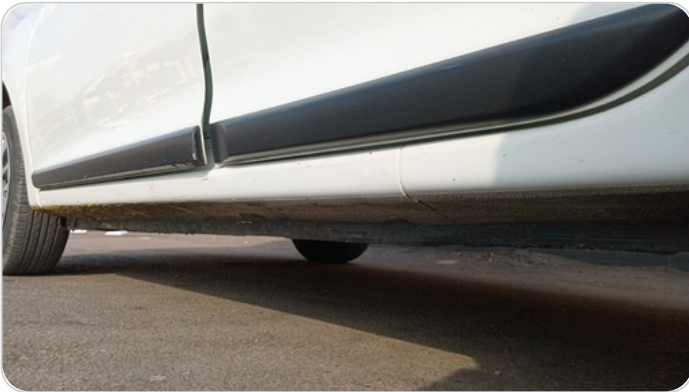
العتب السفلي شمال : فبريكة (خرابيش)

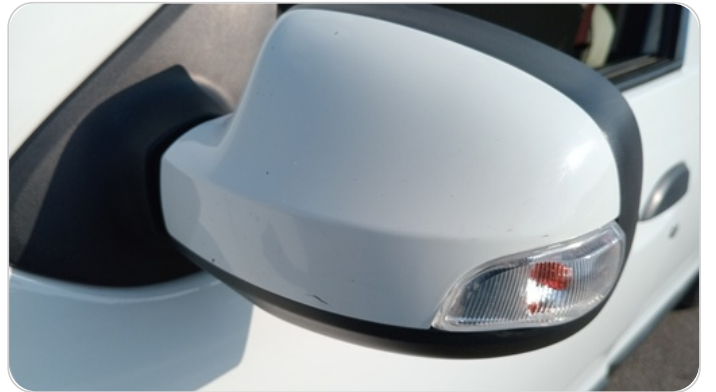
مراية الباب الأمامي شمال : فبريكة (خرابيش)

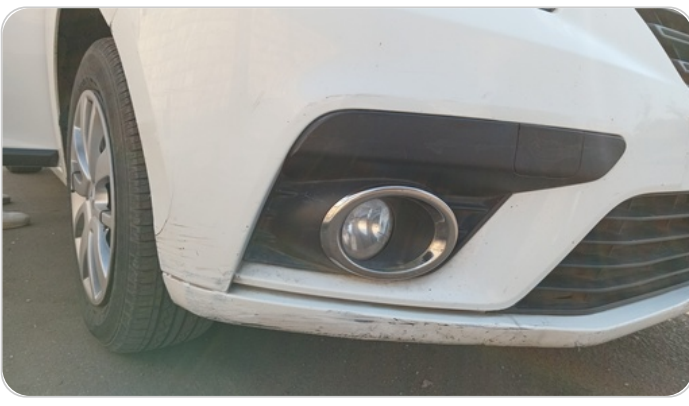
الاكصدام الأمامي : فبريكة (كسر)

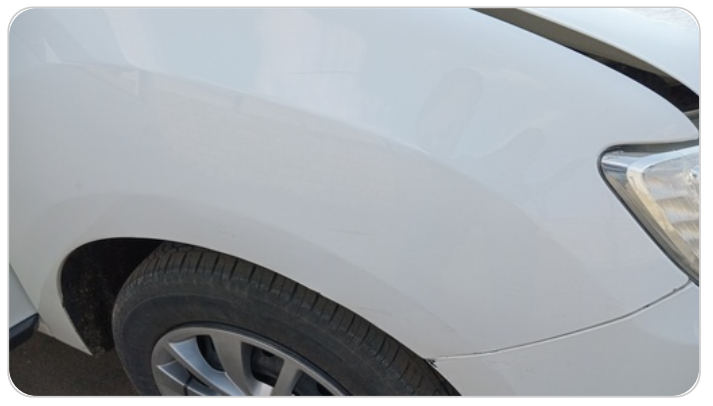
الرفرف الأمامي يمين : فبريكة (خرابيش - خبطات)

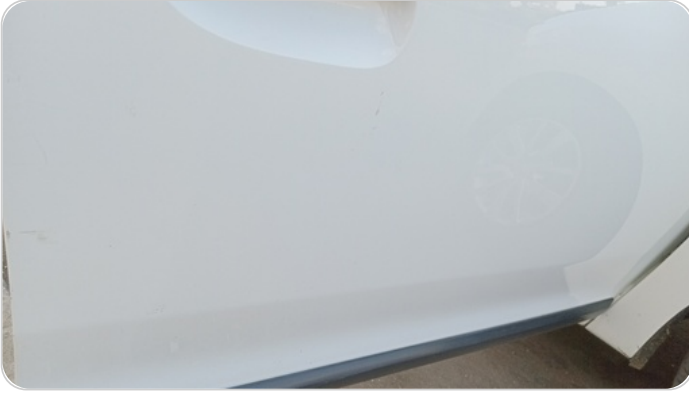
الباب الأمامي يمين : فبريكة (خرابيش)

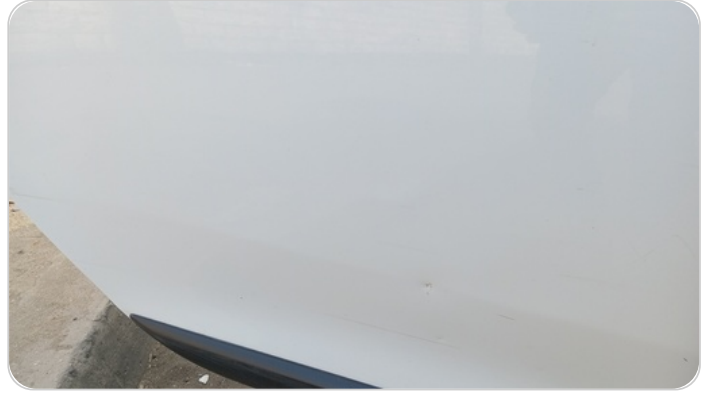
الباب الخلفي يمين : فبريكة (خرابيش - خبطات)

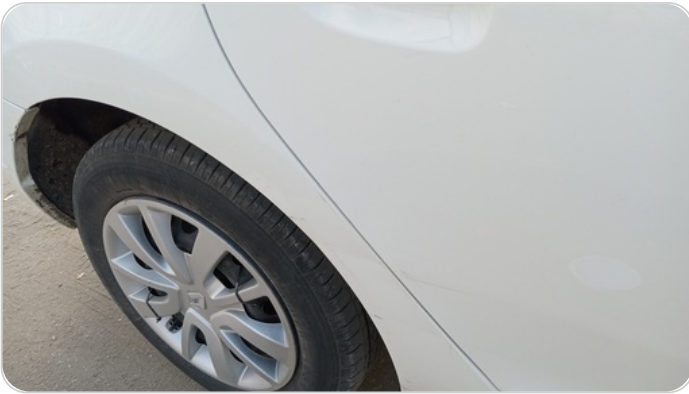
الرفرف الخلفي يمين : فبريكة (خرابيش - خبطات)

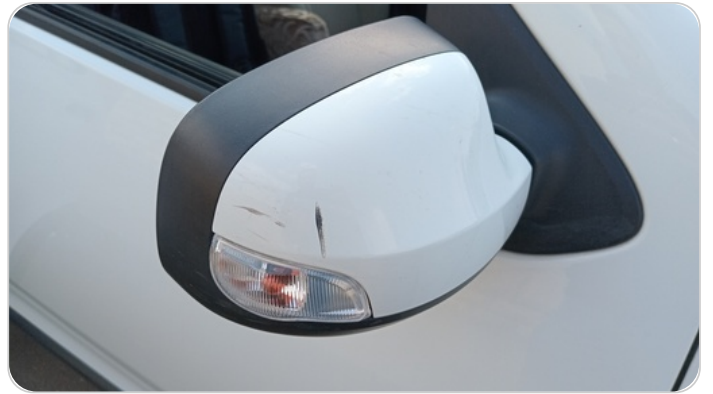
مراية الباب الأمامي يمين : فبريكة (خرابيش)

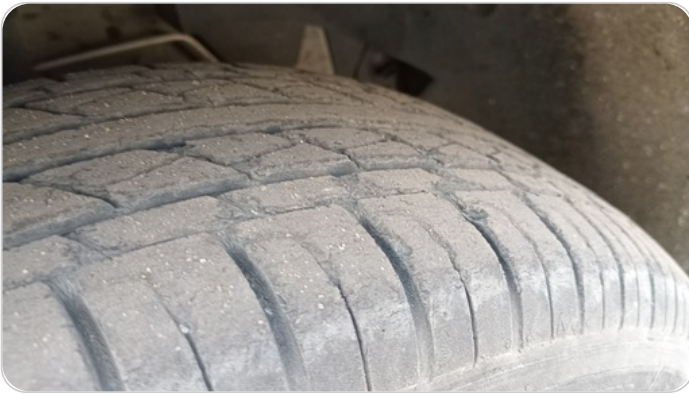
حالة الكاوتش الأمامي : تشققات/قطع بسيط

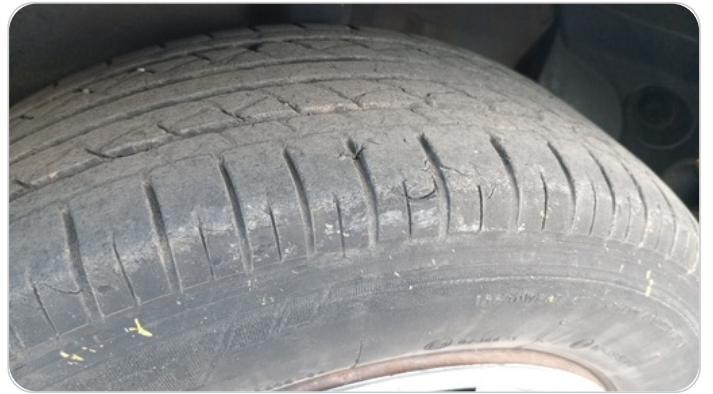
حالة الكاوتش الخلفي : تشققات/قطع بسيط

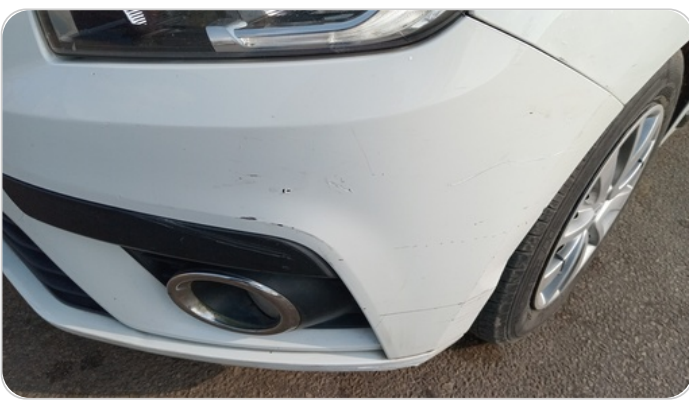
الاكصدام الأمامي : فبريكة (كسر)

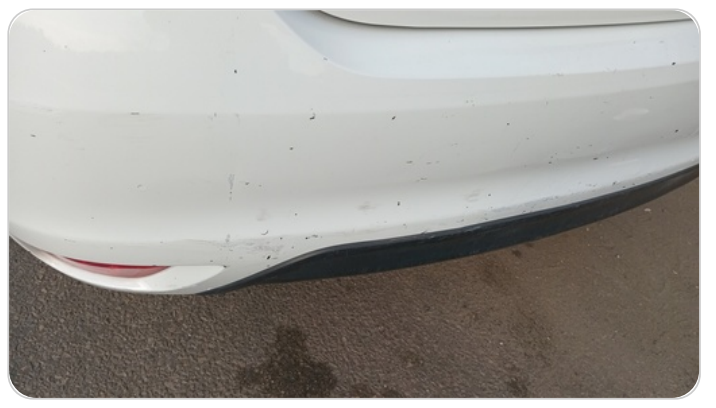
الاكصدام الخلفي : فبريكة (كسر)

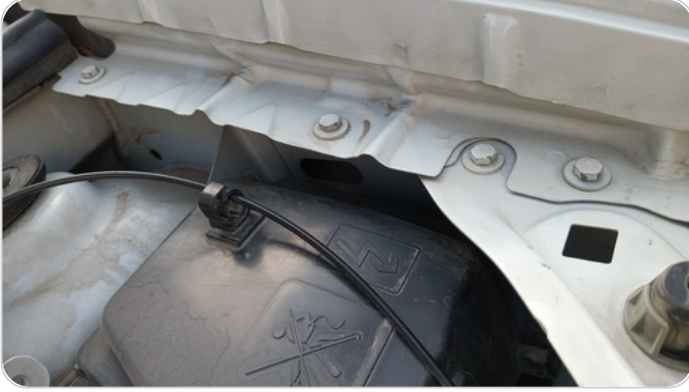
مسامير رفرف امامي شمال : اثار فك وتركيب

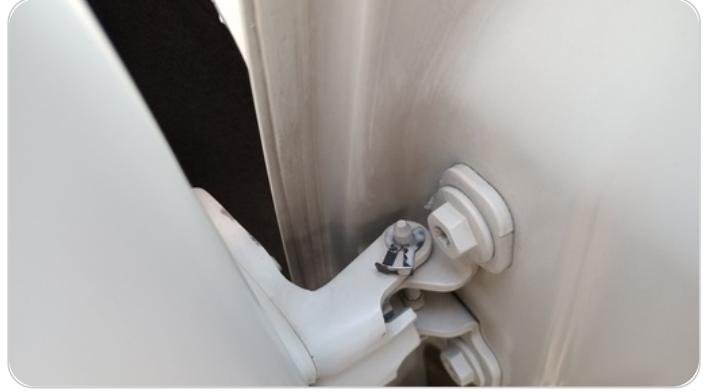
بنوز تثبيت مفصلات الابواب : تاكل

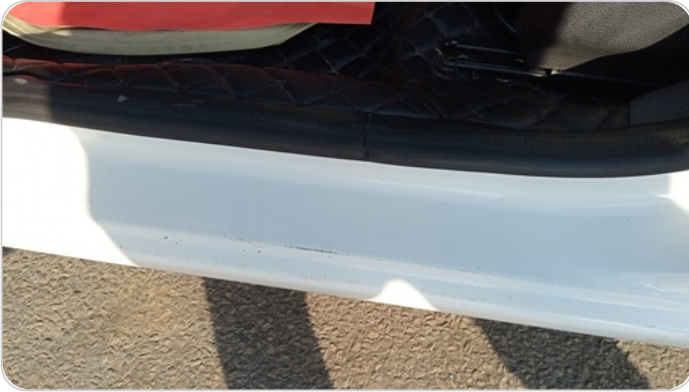
دواخل وقوائم باب الأمامي شمال : فبريكة (خرابيش)

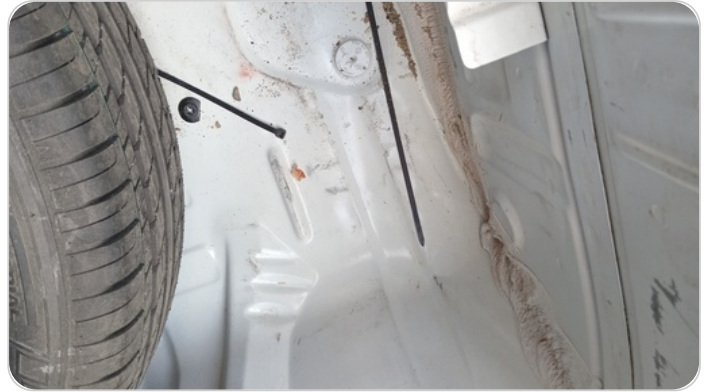
دواخل وأرضية الشنطة : أثار صدمة صغيرة

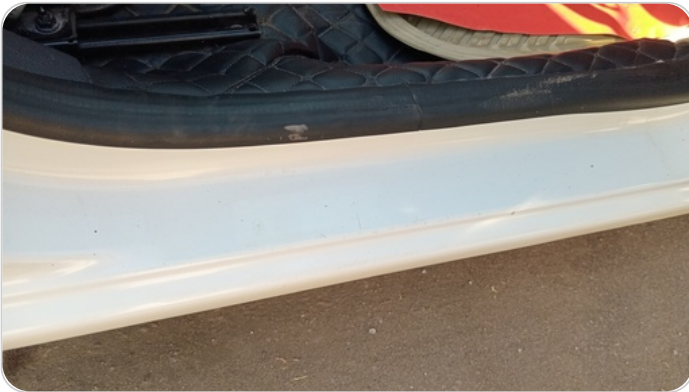
دواخل وقوائم باب أمامي يمين : فبريكة (خرابيش)

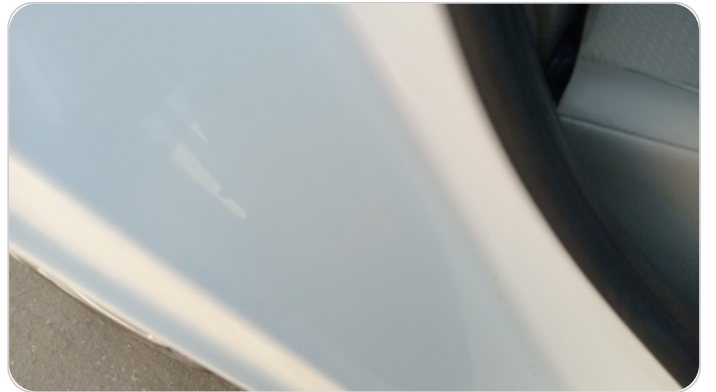
دواخل وقوائم باب خلفي يمين : فبريكة (خرابيش)

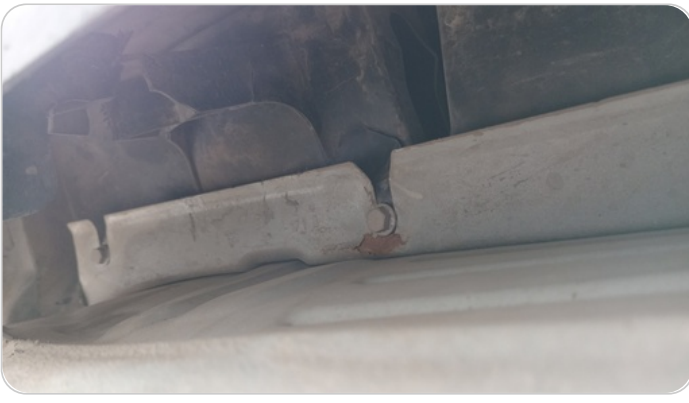
ستارة شنطة خلفية : صدمة بسيطة

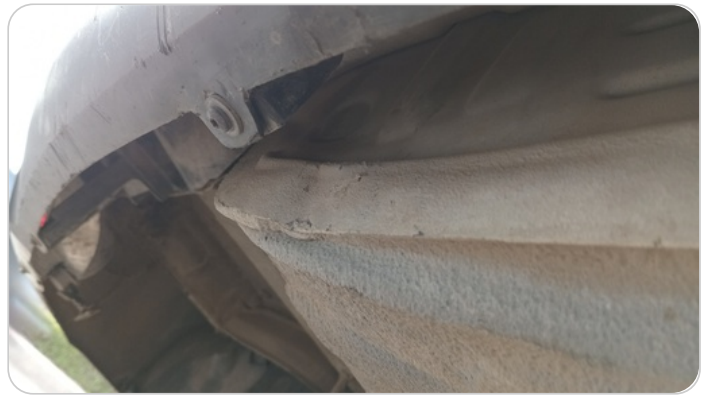
دواخل وأرضية الشنطة : آثار صدمة صغيرة

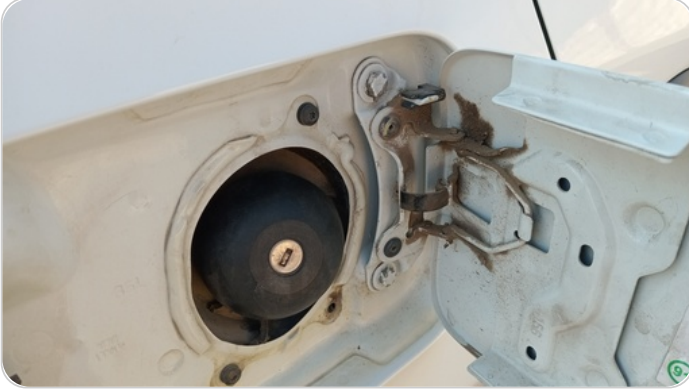
باب التنك : آثار فك وتركيب

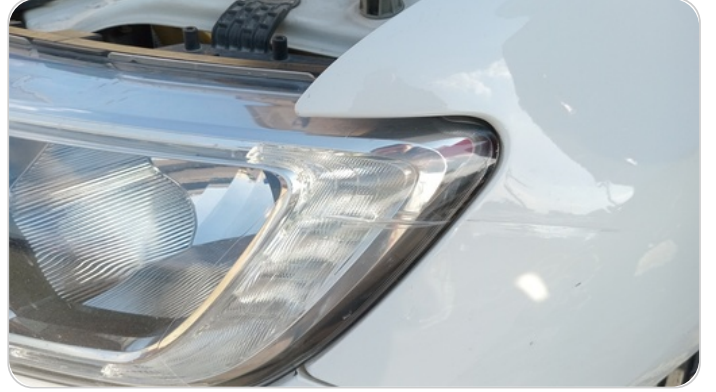
الكشاف الأمامي شمال : كسر بالباغة

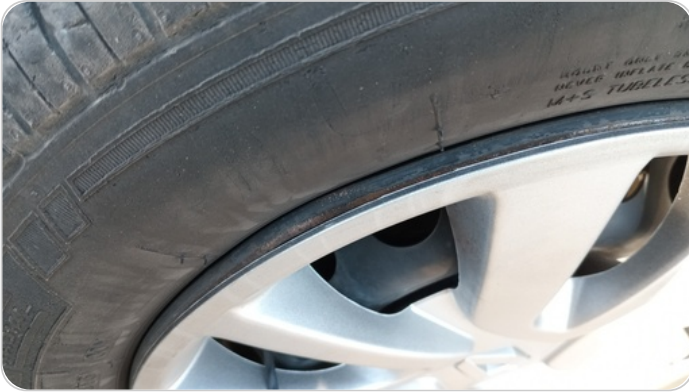
حالة الجنوط الأمامي : آثار خبط أو استعداد
