بيانات العميل والسيارة			
Jetour X70 2021 3rd Category			موديل السيارة
88375	قراءة العداد	موكا	اللون
لا يوجد	حظر البيع	لا يوجد	توكيلات
الدقي	المرور	2026-02-18	تاريخ انتهاء الرخصة

ملخص حالة السيارة			
● بحالة جيدة جدا	حالة الميكانيكا	● رش في بعض أجزاء السيارة	حالة البودي الخارجي
● بحالة جيدة جدا	حالة العفشة	● فبريكة بالكامل	حالة البودي الداخلي
● بحالة ممتازة	حالة الكهرباء	● لا يوجد ملاحظات	حالة الشاسية
● بحالة ممتازة	حالة التكييف	● بحالة جيدة	حالة الجنوط والكاوتش
● بحالة ممتازة	حالة الصالون	● بحالة جيدة جدا	حالة الزجاج والكشافات

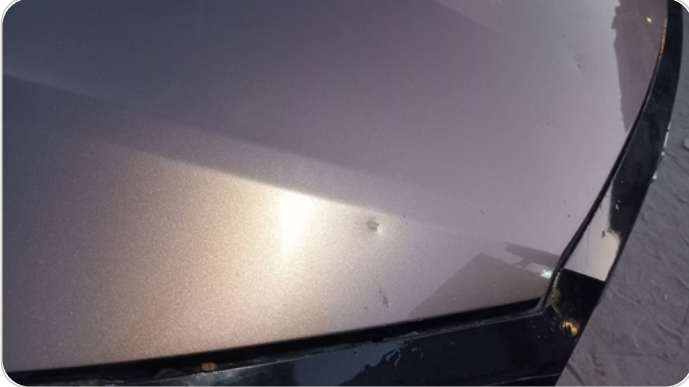
الكبوت : فبريكة (خرابيش - خبطات)

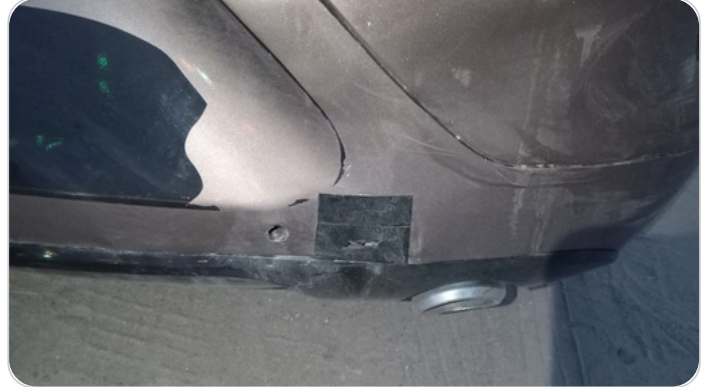
الاكصدام الخلفي : رش مع معجون (خرابيش)

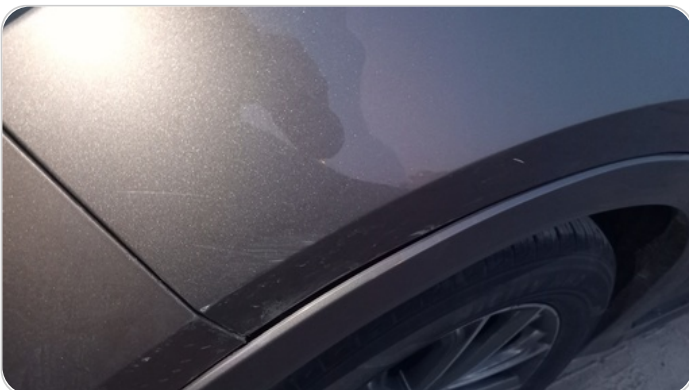
الرفرف الأمامي شمال : فبريكة (خرابيش)

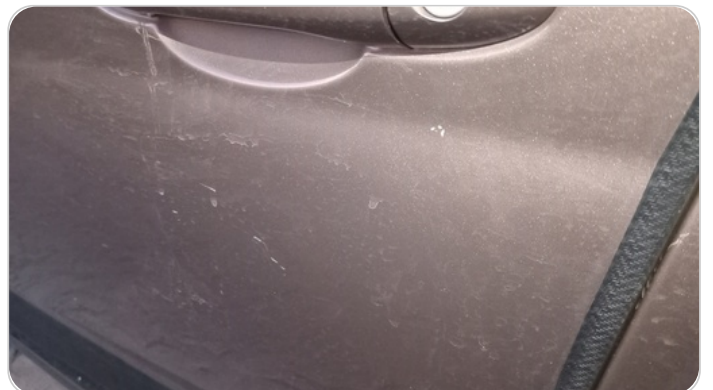
الباب الأمامي شمال : فبريكة (خرابيش)

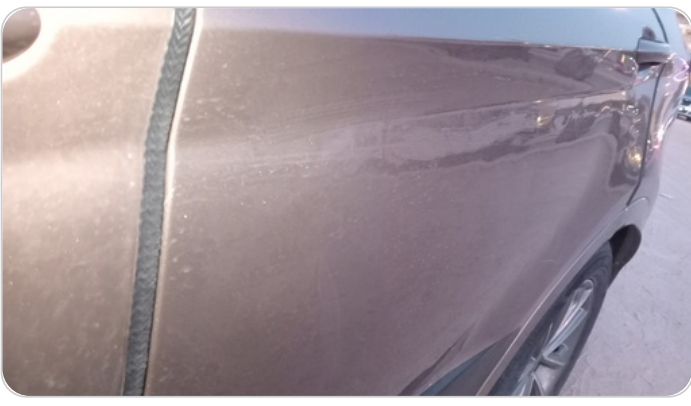
الباب الخلفي شمال : فبريكة (سمكره على البارد)

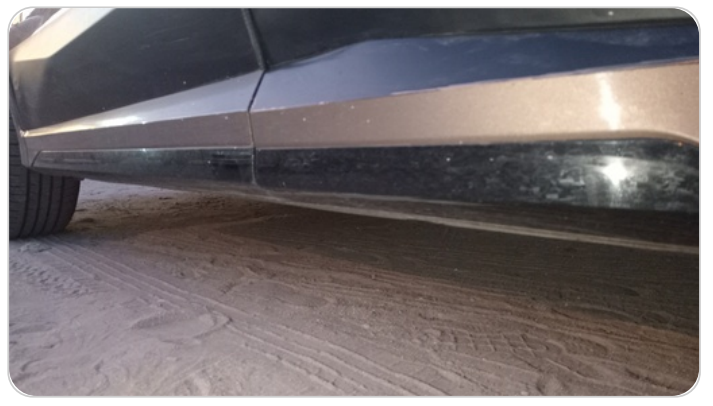
العتب السفلي شمال : فبريكة (خرابيش)

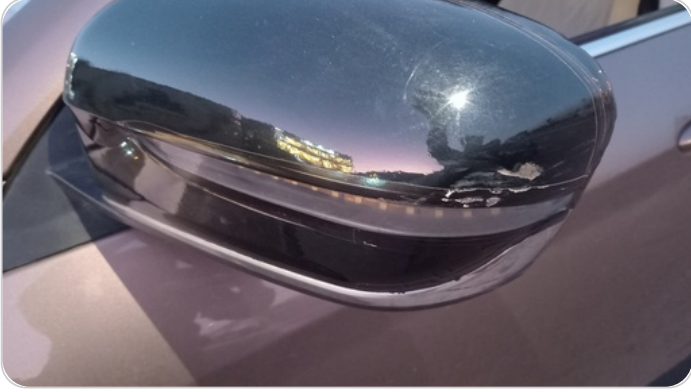
مراية الباب الأمامي شمال : فبريكة (خرابيش)

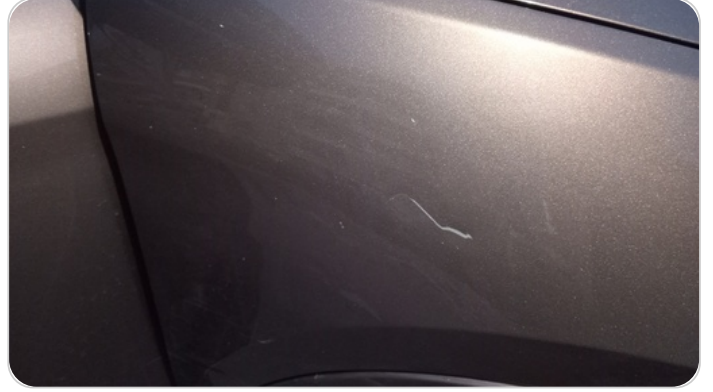
الرفرف الأمامي يمين : فبريكة (خرابيش)

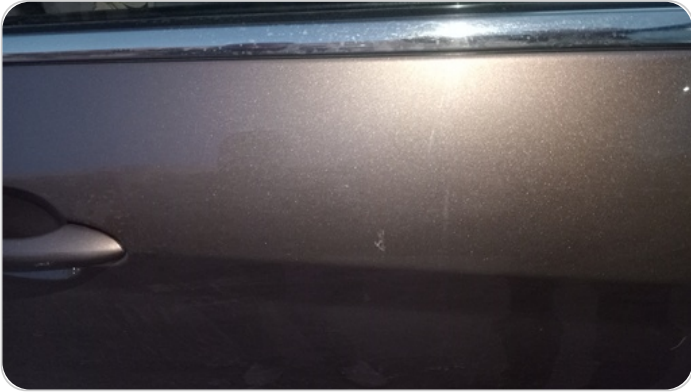
الباب الأمامي يمين : فبريكة (سمكره على البارد)

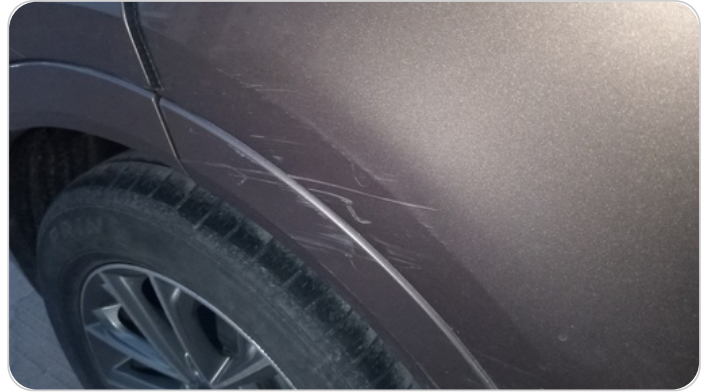
الباب الخلفي يمين : فبريكة (خرابيش - خبطات)

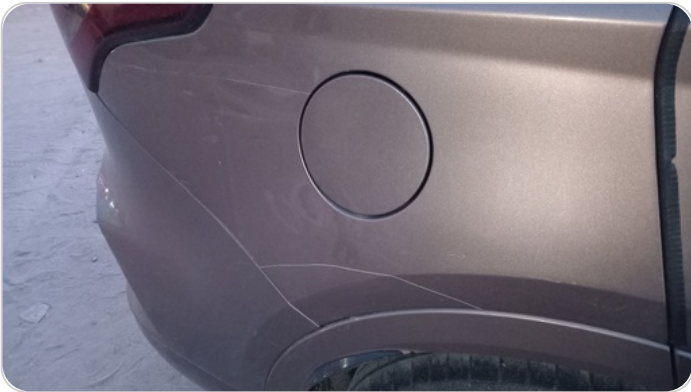
الرفرف الخلفي يمين : فبريكة (خرابيش)

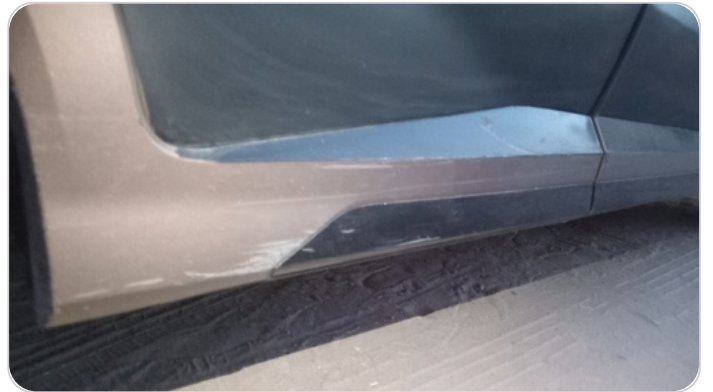
العتب السفلي يمين : فبريكة (خرابيش)

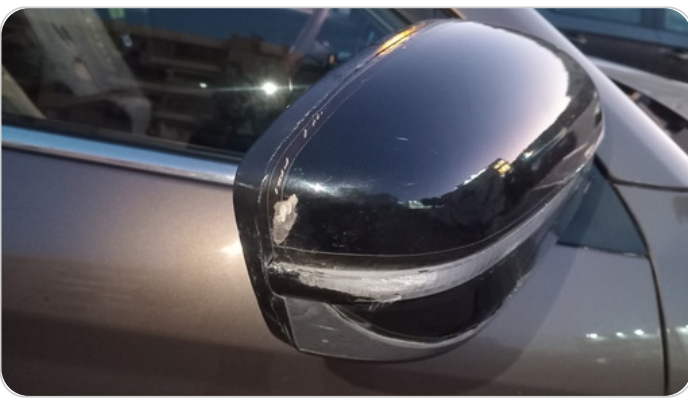
مراية الباب الأمامي يمين : فبريكة (خرابيش)

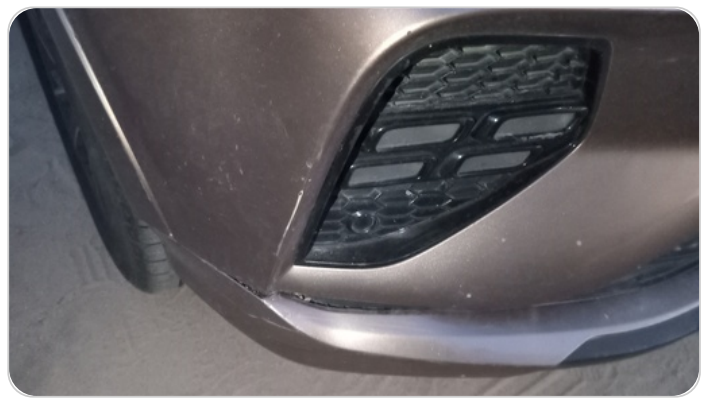
الاكصدام الأمامي : رش مع معجون (خرابيش)

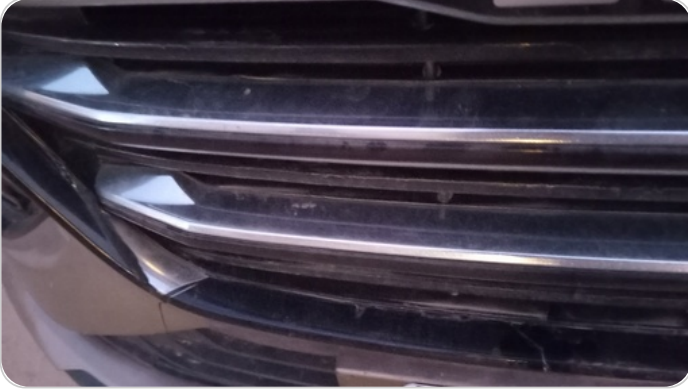
شبكة أمامية : شرخ / كسر

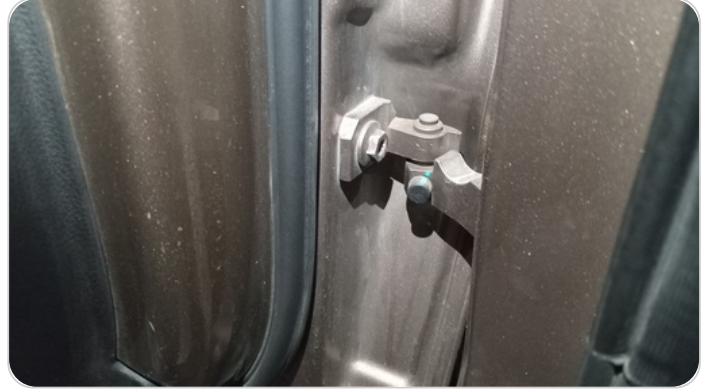
مفصلات ومسامير الباب الخلفي شمال : آثار فك وتركيب

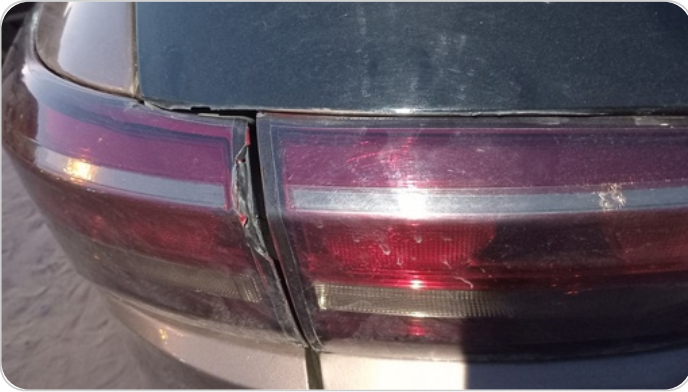
الكشاف الخلفي شمال : كسر بالباغة

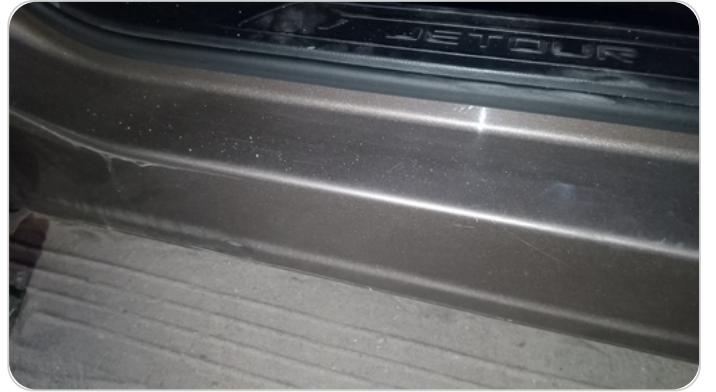
دواخل وقوائم باب الأمامي شمال : فبريكة (خرابيش)

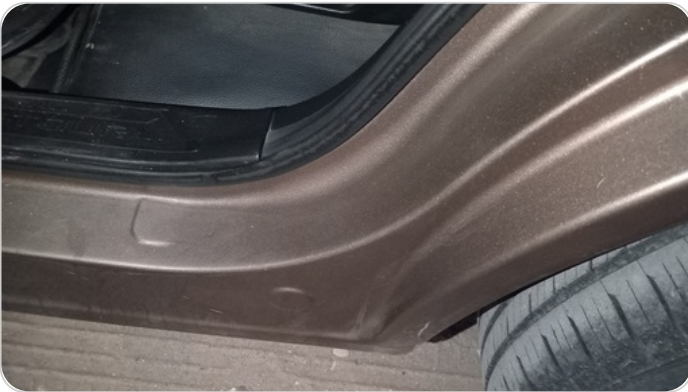
دواخل وقوائم باب الخلفي شمال : فبريكة (خرابيش)

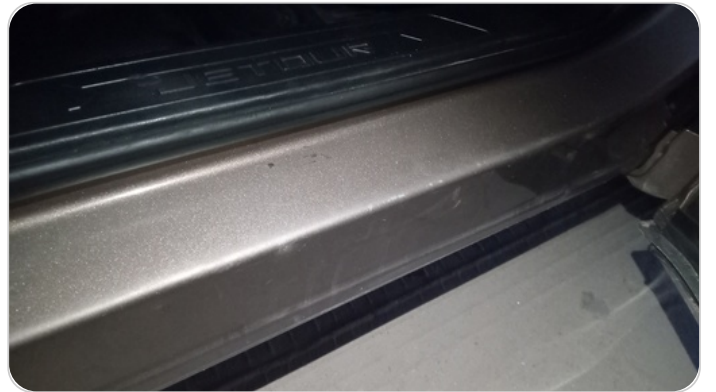
دواخل وقوائم باب أمامي يمين : فبريكة (خرابيش)

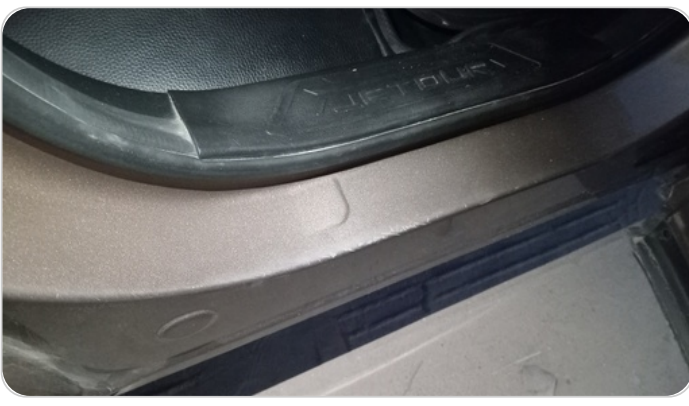
دواخل وقوائم باب خلفي يمين : فبريكة (خرابيش)

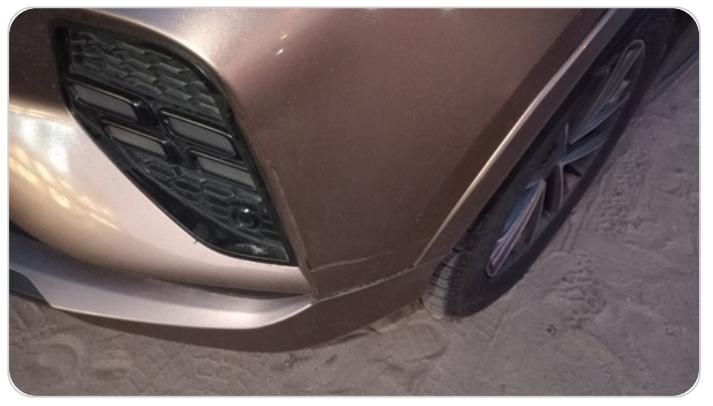
الاكصدام الأمامي : رش مع معجون (خرابيش)

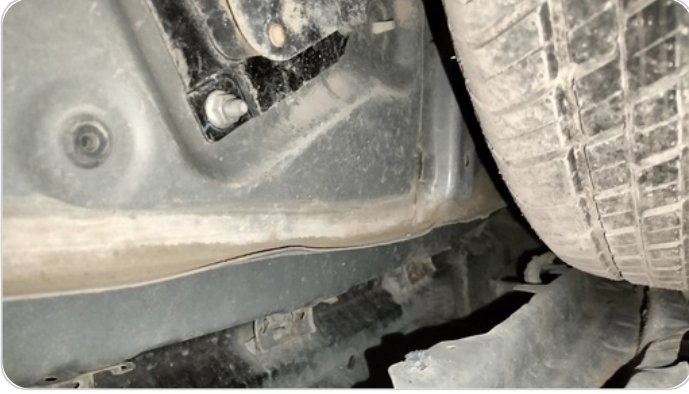
ارضية الشنطة من الخارج : صدمة صغيرة

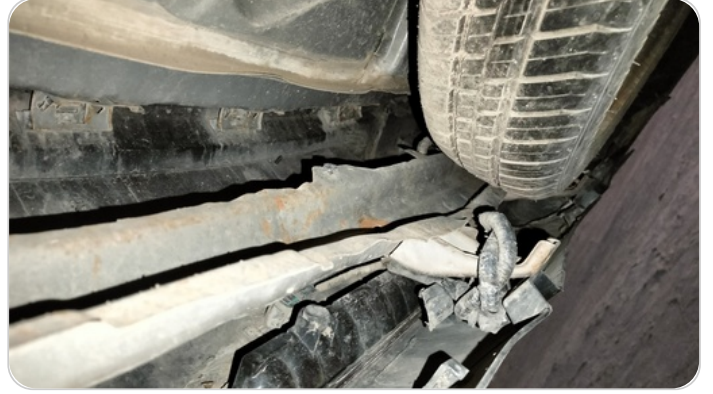
شاسية اكصدام خلفي : صدمة

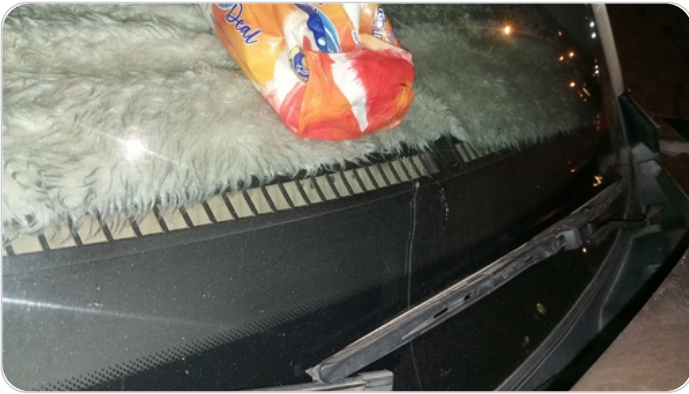
زجاج السيارة الأمامي : شروخ أو كسور

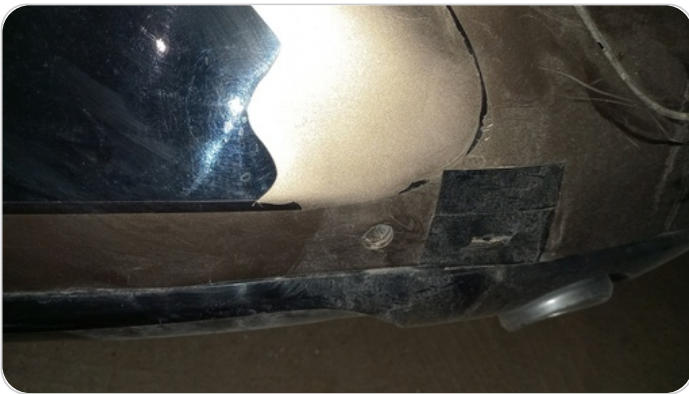
حساس ركن خلفي يمين : فقد

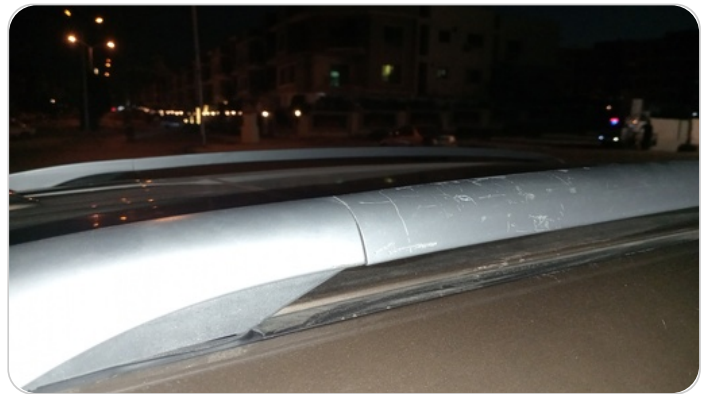
حلية سقف : خرابيش

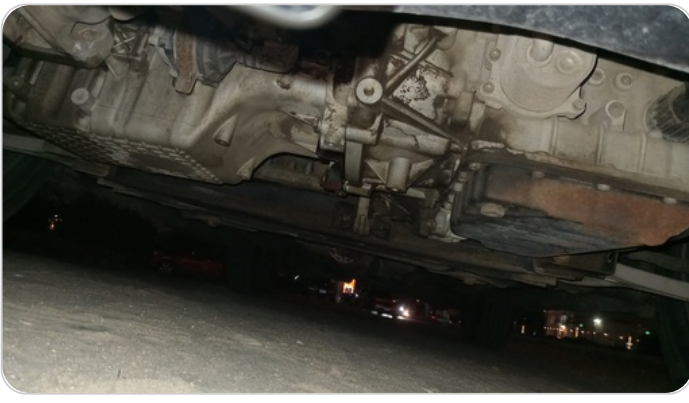
الفتيس : تسريب زيت جهة المحرك

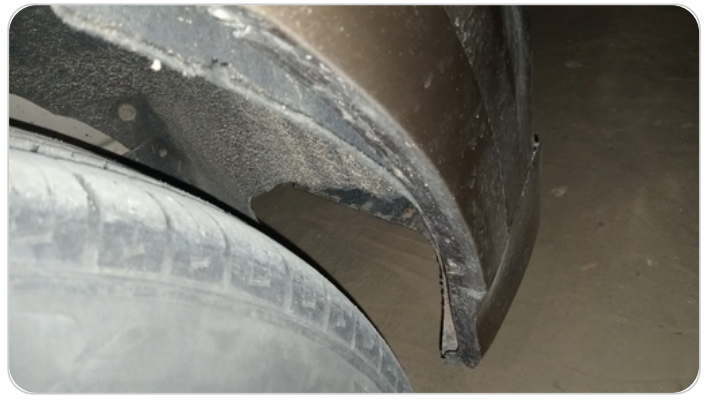
كرتيرة عجل امامي يمين : كسر
