بيانات العميل والسيارة			
Hyundai i10 2012 2nd Category			موديل السيارة
62997	قراءة العداد	كحلي	اللون
لا يوجد	حظر البيع	لا يوجد	توكيلات
النزهة	المرور	2025-03-07	تاريخ انتهاء الرخصة

ملخص حالة السيارة			
● بحالة جيدة	حالة الميكانيكا	● رش في معظم أجزاء السيارة	حالة البودي الخارجي
● بحالة جيدة جدا	حالة العفشة	● فبريكة بالكامل	حالة البودي الداخلي
● بحالة جيدة	حالة الكهرباء	● لا يوجد ملاحظات	حالة الشاسية
● بحالة سيئة	حالة التكييف	● بحاله مقبولة	حالة الجنوط والكاوتش
● بحالة جيدة	حالة الصالون	● بحالة جيدة جدا	حالة الزجاج والكشافات

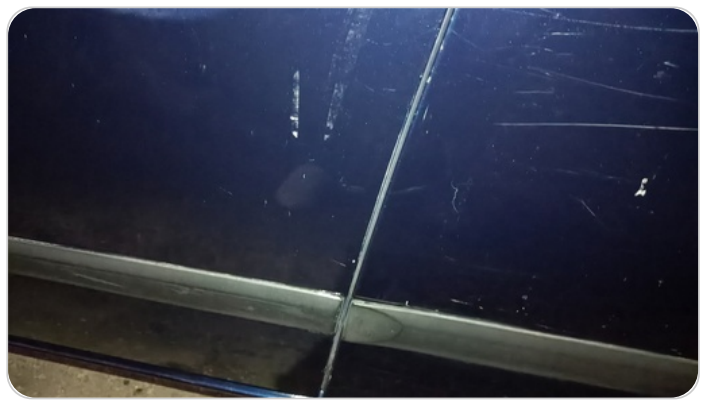
الباب الأمامي شمال : رش مع معجون (خرايش)

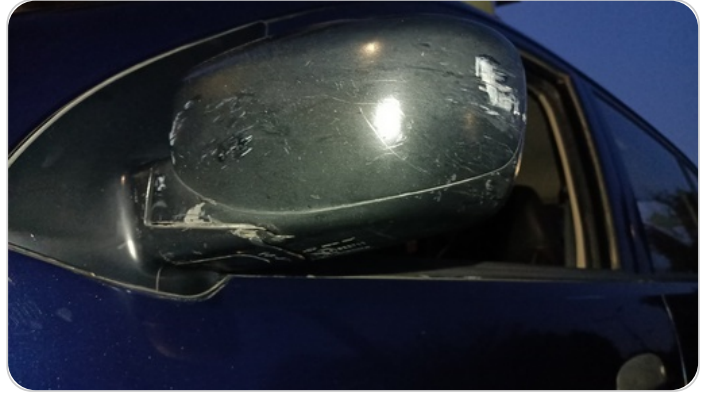
مرآة الباب الأمامي شمال : كسر في الغطاء

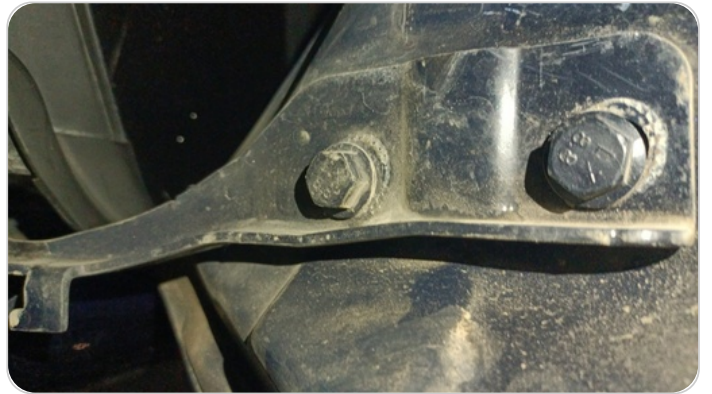
مفصلات ومسامير الكبوت : آثار فك وتركيب

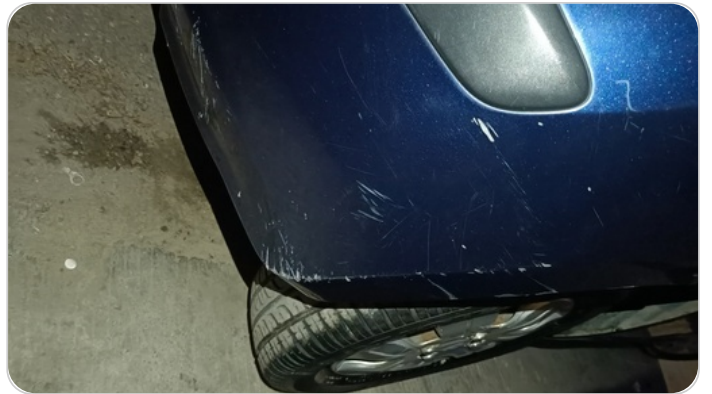
الاكصدام الخلفي : رش بدون معجون (خرايش)

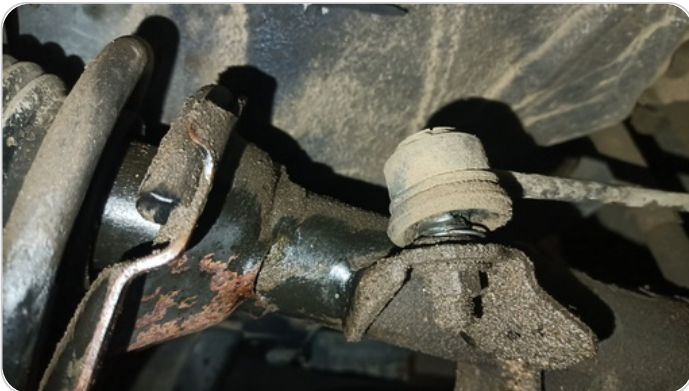
مساعدين أمامي : تسريب زيت

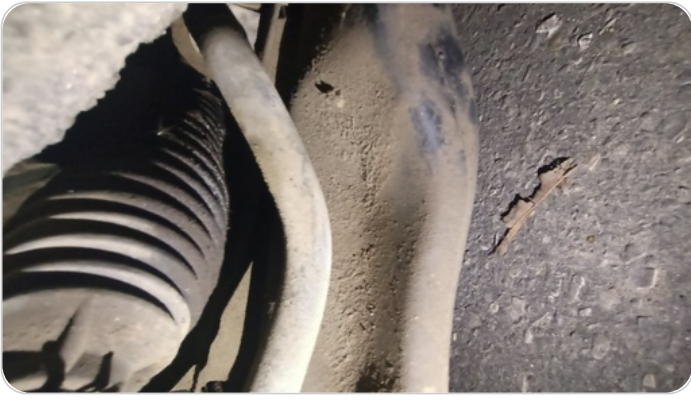
كاوتشة علبه دركسيون : قطع وتسريب زيت
