بيانات العميل والسيارة			
Peugeot 3008 2019 3rd Category			موديل السيارة
159863	قراءة العداد	كحلي	اللون
لا يوجد	حظر البيع	لا يوجد	توكيلات
الجزيرة	المرور	2025-04-10	تاريخ انتهاء الرخصة

ملخص حالة السيارة			
● بحالة ممتازة	حالة الميكانيكا	● رش في بعض أجزاء السيارة	حالة البودي الخارجي
● بحالة ممتازة	حالة العفشة	● فبريكة بالكامل	حالة البودي الداخلي
● بحالة جيدة جدا	حالة الكهرباء	● لا يوجد ملاحظات	حالة الشاسية
● بحالة ممتازة	حالة التكييف	● بحاله مقبولة	حالة الجنوط والكاوتش
● بحالة جيدة جدا	حالة الصالون	● بحالة ممتازة	حالة الزجاج والكشافات

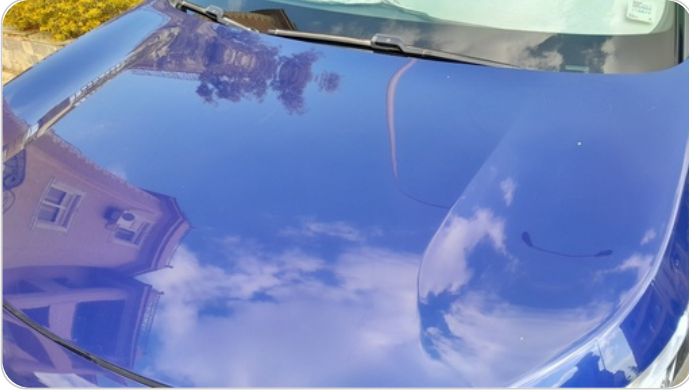
الكبوت : فبريكة (خرابيش)

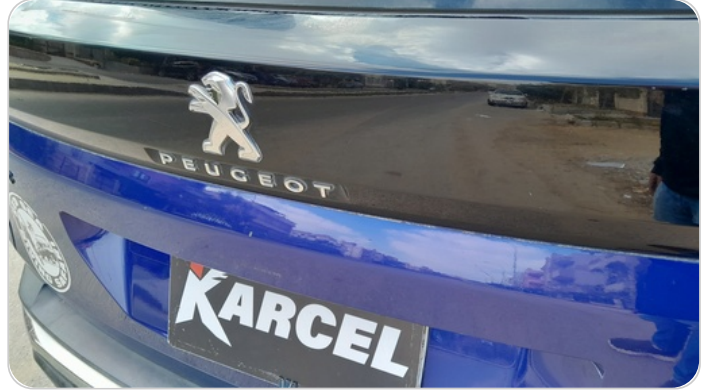
باب الشنطة : فبريكة (خرابيش)

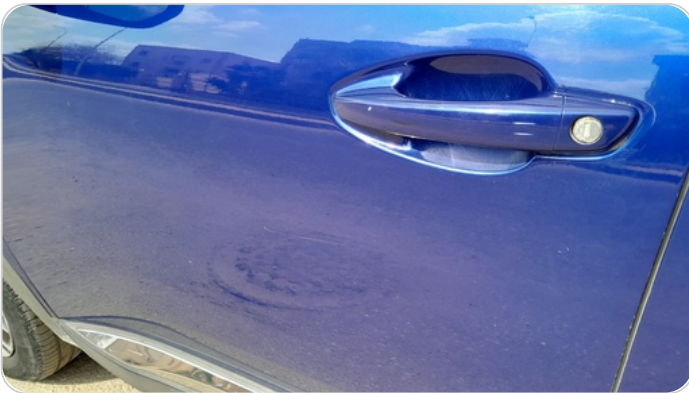
الباب الأمامي شمال : فبريكة (خرابيش)

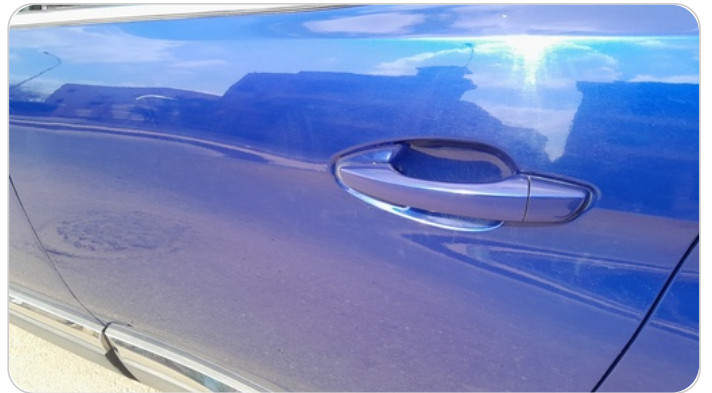
الباب الخلفي شمال : فبريكة (خرابيش)

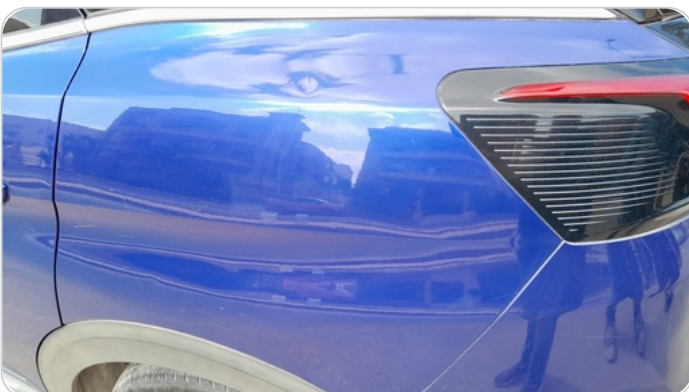
الرفرف الخلفي شمال : فبريكة (خرابيش)

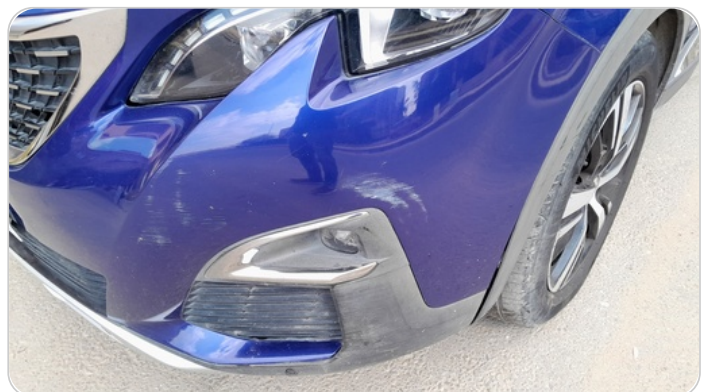
الاكصدام الأمامي : رش بدون معجون (خرابيش)

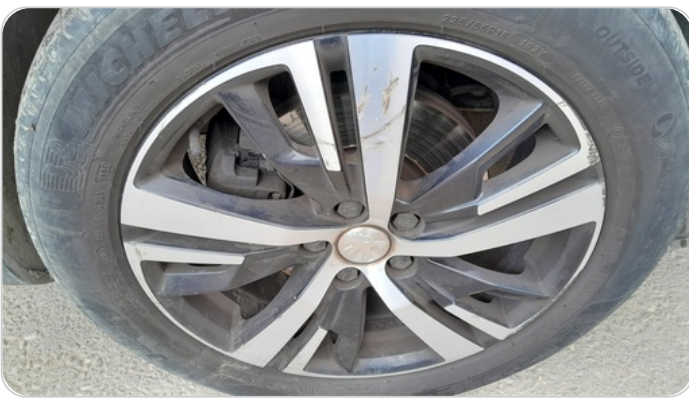
حالة الجنوط الأمامي : تجريحات بسيطة

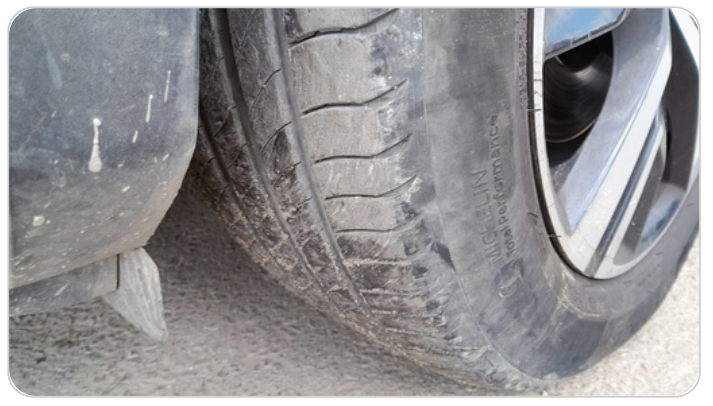
حالة الكاوتش الأمامي : النقشة متآكلة

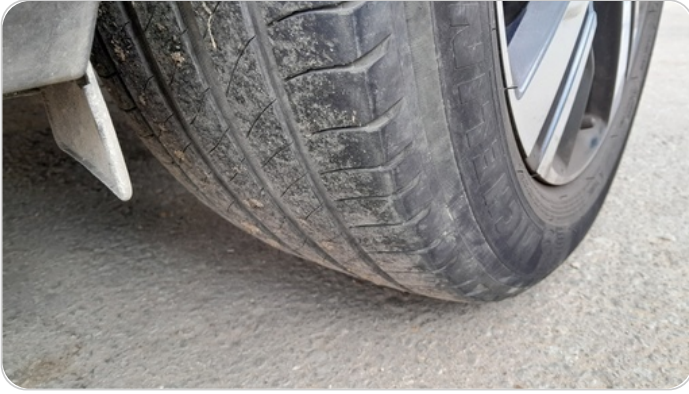
حالة الكاوتش الخلفي : النقشة متآكلة
