بيانات العميل والسيارة			
Opel Insignia 2018 2nd Category			موديل السيارة
153345	قراءة العداد	كحلي	اللون
لا يوجد	حظر البيع	توكيل واحد	توكيلات
الشيخ زايد	المرور	2025-06-08	تاريخ انتهاء الرخصة

ملخص حالة السيارة			
● بحالة جيدة جدا	حالة الميكانيكا	● رش في بعض أجزاء السيارة	حالة البودي الخارجي
● بحالة ممتازة	حالة العفشة	● فبريكة بالكامل	حالة البودي الداخلى
● بحالة جيدة جدا	حالة الكهرباء	● لا يوجد ملاحظات	حالة الشاسية
● بحالة ممتازة	حالة التكييف	● بحالة جيدة جدا	حالة الجنوط والكاوتش
● بحالة جيدة جدا	حالة الصالون	● بحالة جيدة جدا	حالة الزجاج والكشافات

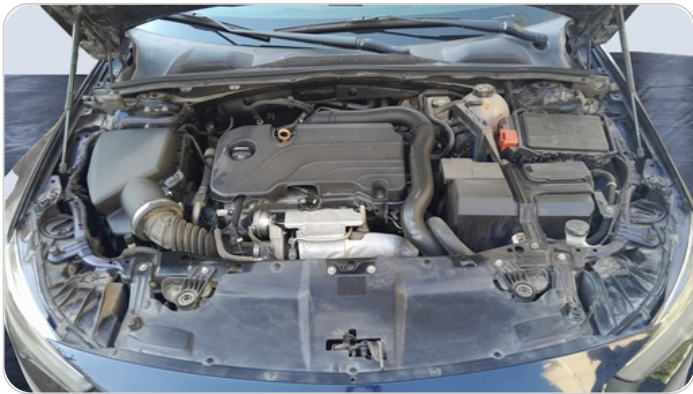
ENGINE COMPARTMENT

حالة الميكانيكا				
			كشف مرئي (المحرك والحوض)	
حالة المحرك المرئية	● آثار تسريبات زيت	مستوى زيت المحرك	● طبيعي	
لون زيت المحرك	● بترولي	لون العادم	● لا يوجد	
حالة الفتيس المرئية	● طبيعي	حالة التربو المرئية	● طبيعي	
حالة التوريدو	● جيدة	حالة ضفيرة الكهرباء	● جيدة	
أثار تسريبات زيت خلف التيربو وكباس التكيف			ملاحظات أخرى	
			كفاءة المحرك	
قيم الكبس ناشف (dry test) kg/cm2				
غرفة1	غرفة2	غرفة3	غرفة4	
قيم الكبس بالزيت (wet test) kg/cm2				
غرفة1	غرفة2	غرفة3	غرفة4	
كبس المحرك%		0.00	كفاءة المحرك	● لا يحتاج للكبس
ملاحظات كفاءة المحرك		لا يوجد ملاحظات		
الفتيس / علبة التروس				
حركة عصاية الفتيس	طبيعي	علامات عصاية الفتيس في التابلوه	● طبيعي	
وجود نتش أو خبط مع النقلات	● لا يوجد			
ملاحظات أخرى				
دورة التبريد				
مستوى سائل التبريد	● طبيعي	حالة سائل التبريد	● سائل تبريد أحمر نظيف	
حالة دورة التبريد خارج الردياتير	● طبيعي	حالة الرادياتير	● طبيعي	
حالة مروحة التبريد	● طبيعي			
ملاحظات أخرى				
بنود الصيانة الدورية

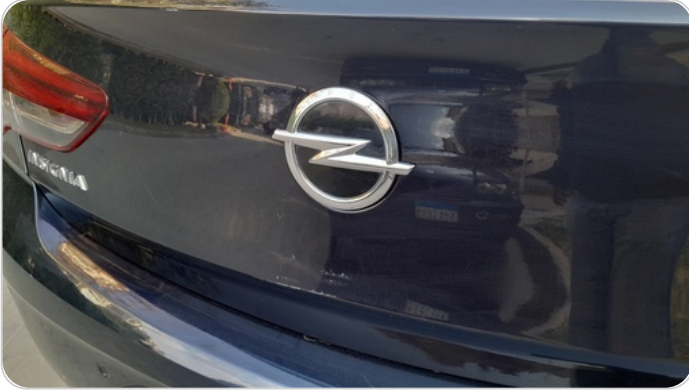
باب الشنطة : فبريكة (خرابيش)

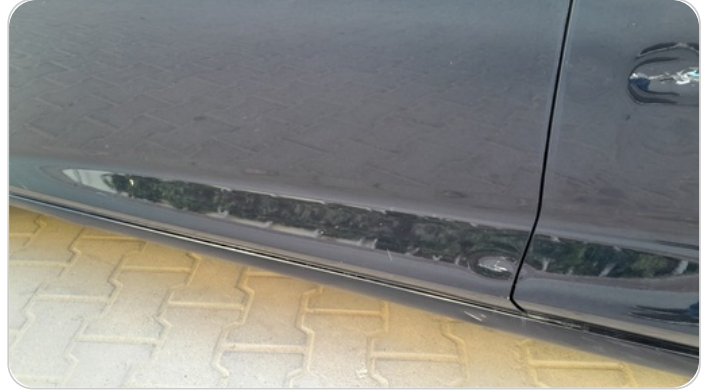
الباب الأمامي شمال : فبريكة (خرابيش)

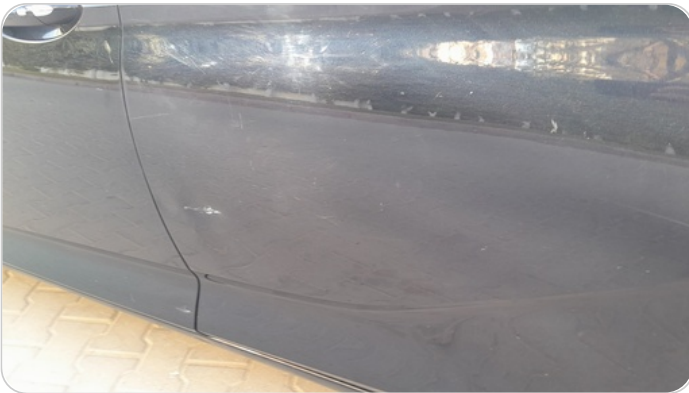
الباب الخلفي شمال : فبريكة (خرابيش)

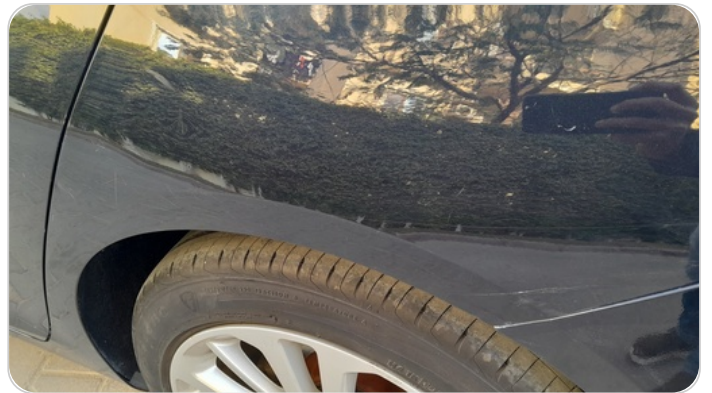
الرفرف الخلفي شمال : فبريكة (خرابيش)

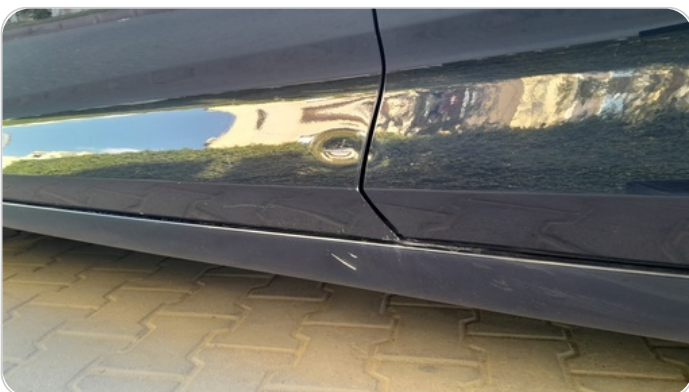
العتب السفلي شمال : فبريكة (خرابيش)

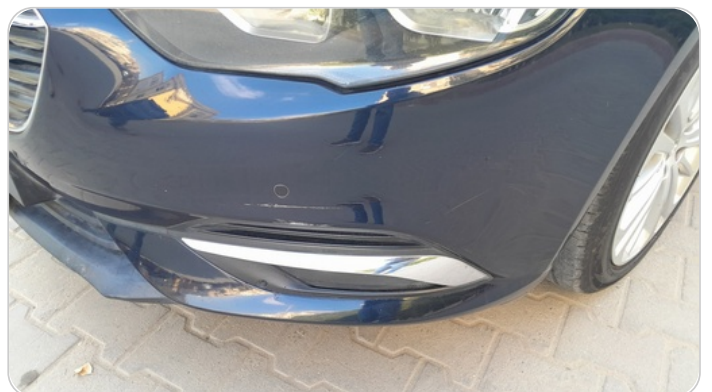
الاكصدام الأمامي : رش مع معجون (خرابيش)

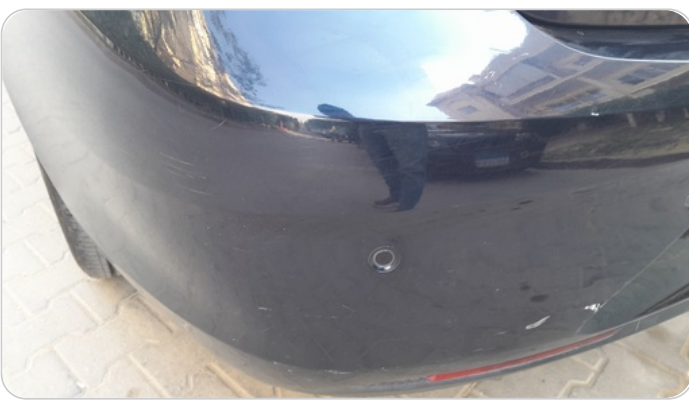
الاكصدام الخلفي : رش مع معجون (خرايش)

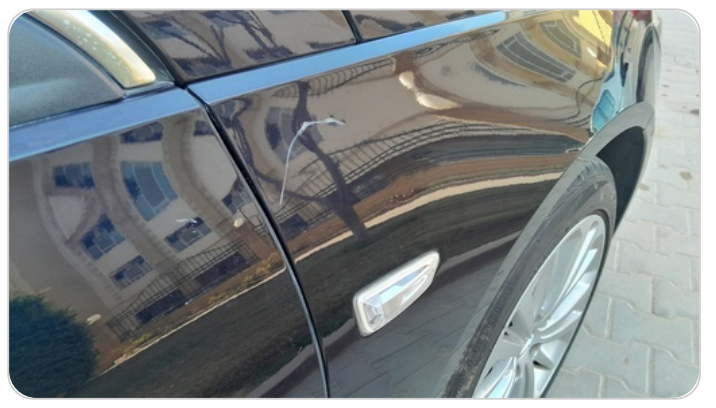
الرفرف الامامي يمين : فبريكة (خرايش)

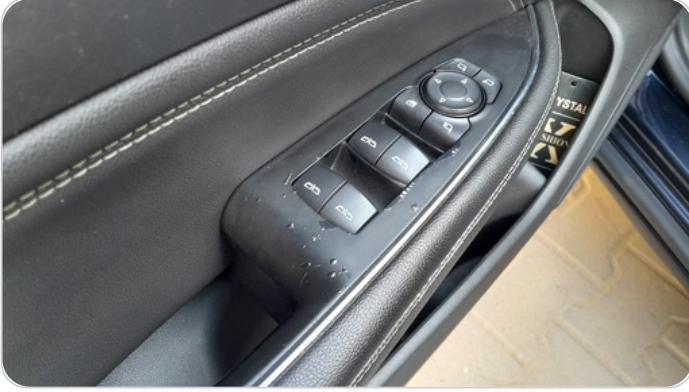
فرش الباب الأمامي شمال : قطع/كسر/شرخ/تلف

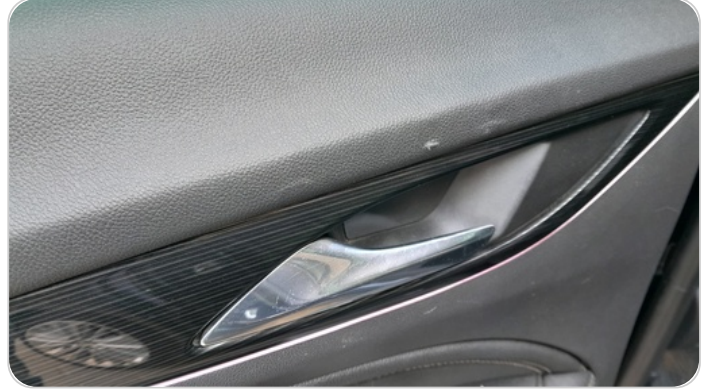
فرش الباب الخلفي شمال : قطع /كسر/شرخ/تلف

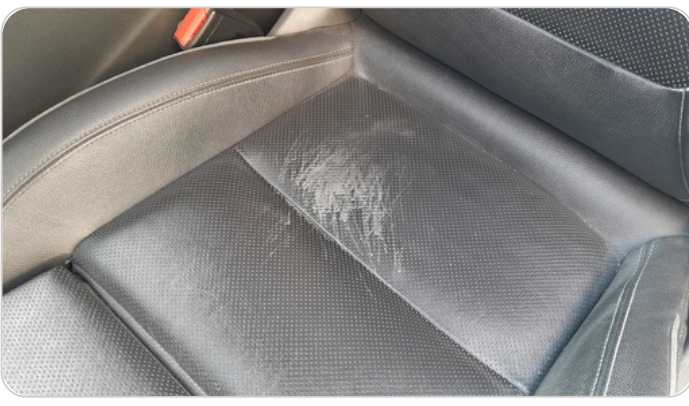
فرش كرسي أمامي شمال : قطع / كسر / شرخ / تلف

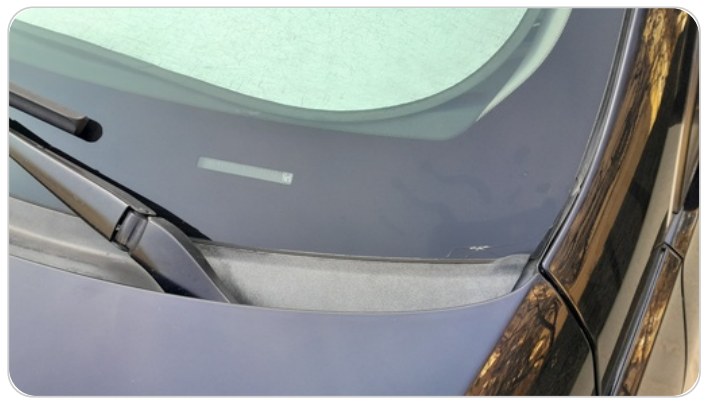
زجاج السيارة الأمامي : شروخ أو كسور

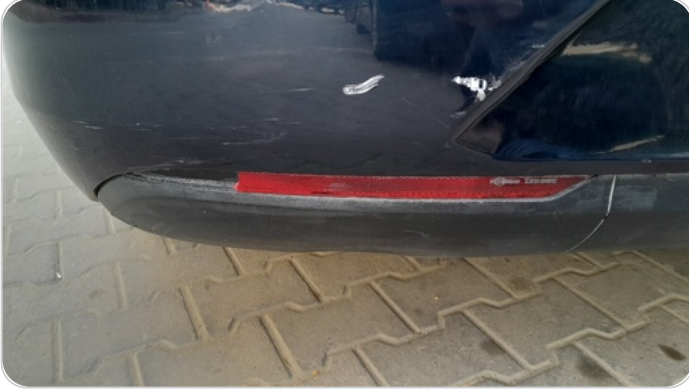
كشافات شبورة خلفي : كسر بالباقعة

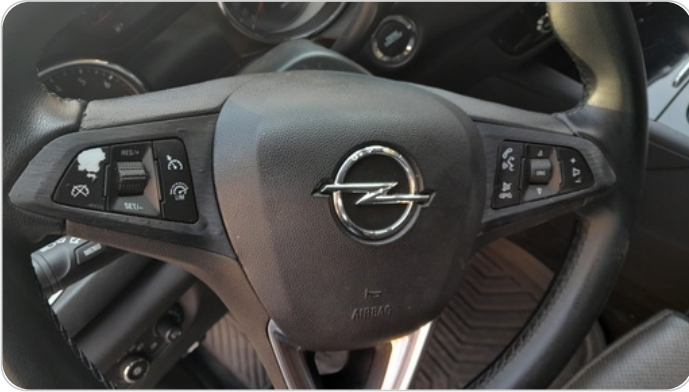
تحكم الصوت من الطاره : تاكل
