بيانات العميل والسيارة			
Renault Sandero Stepway 2019 2nd Category			موديل السيارة
128556	قراءة العداد	أسود	اللون
لا يوجد	حظر البيع	توكيل واحد	توكيلات
المعادي	المرور	2026-05-17	تاريخ انتهاء الرخصة

ملخص حالة السيارة			
● بحالة جيدة جدا	حالة الميكانيكا	● رش في بعض أجزاء السيارة	حالة البودي الخارجي
● بحالة ممتازة	حالة العفشة	● فبريكة بالكامل	حالة البودي الداخلي
● بحالة ممتازة	حالة الكهرباء	● لا يوجد ملاحظات	حالة الشاسية
● بحالة ممتازة	حالة التكييف	● بحالة جيدة	حالة الجنوط والكاوتش
● بحالة جيدة جدا	حالة الصالون	● بحالة ممتازة	حالة الزجاج والكشافات

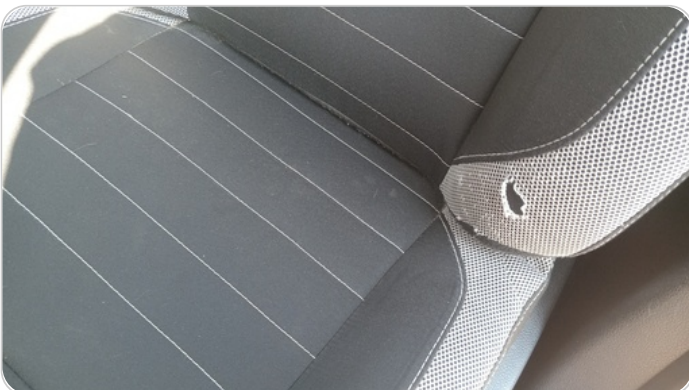
فرش كرسي أمامي شمال : قطع / كسر / شرخ / تلف

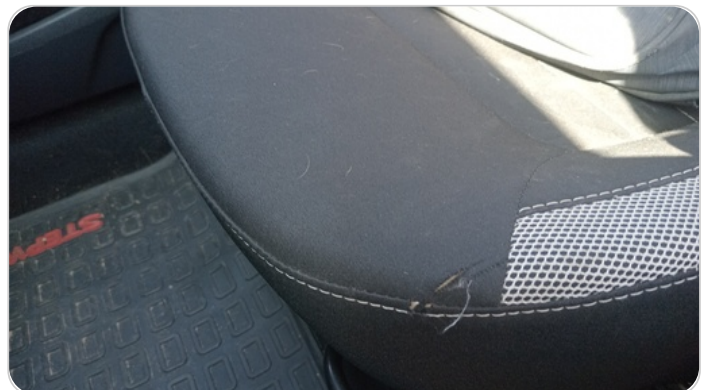
فرش كرسي أمامي يمين : قطع / كسر / شرخ / تلف

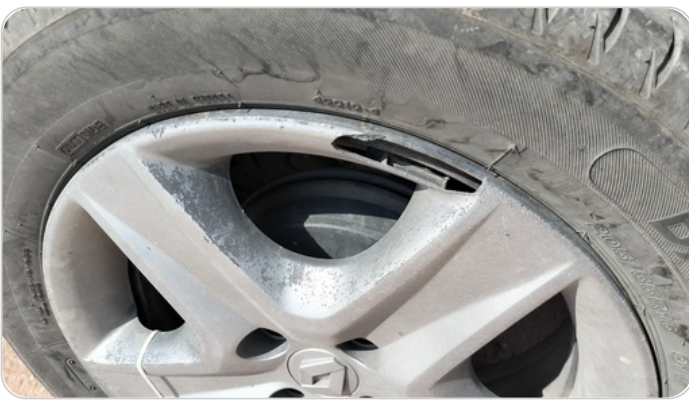
الجنوط والكاوتش			
حالة الجنوط الأمامية	● بحالة جيدة	حالة الكاوتش الأمامي	● بحالة متوسطة
حالة الجنوط الخلفي	● بحاله جيدة	حالة الكاوتش الخلفي	● بحالة متوسطة
حالة جنط الاستبئ	● بحالة جيدة	حالة الكاوتش الاستبئ	● بحالة متوسطة
نوع الكاوتش	تيوبليس		
ملاحظات الجنوط و الكاوتش	كسر في طاسة عجل خلفي شمال

طاسة عجل خلفي شمال : كسر

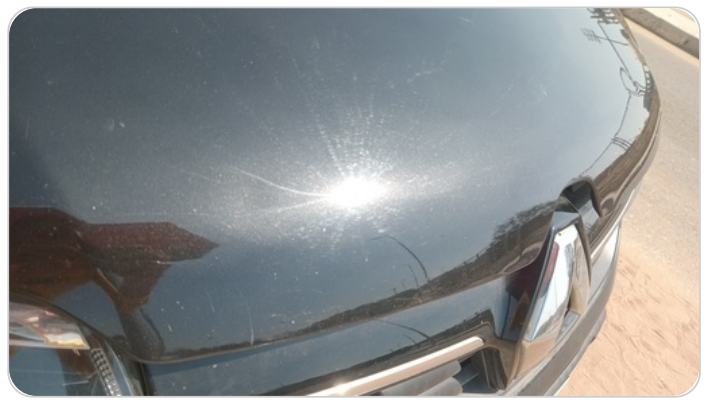
الكبوت : فبريكة (خرابيش)

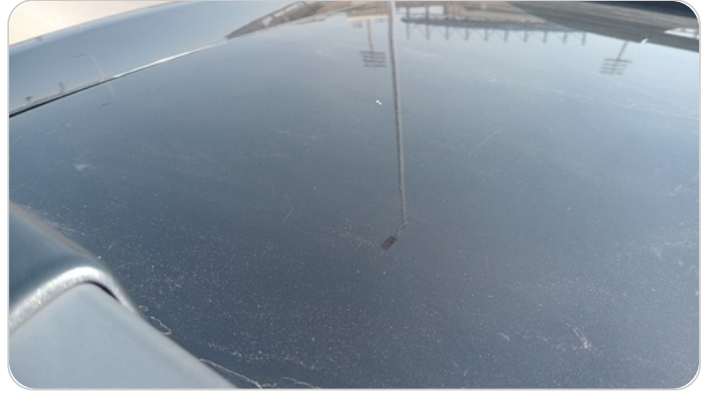
السقف : فبريكة (خرابيش)

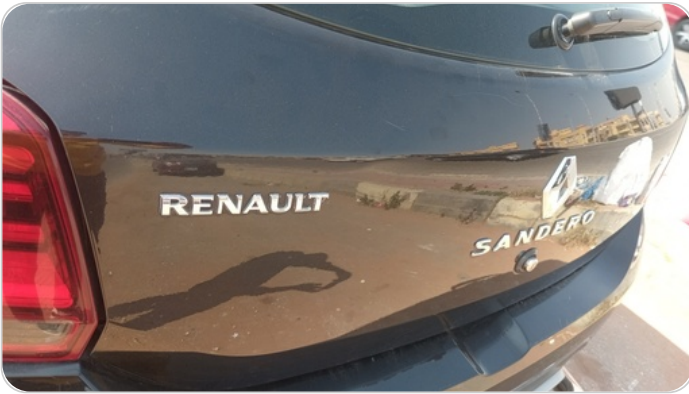
باب الشنطة : فبريكة (خرابيش)

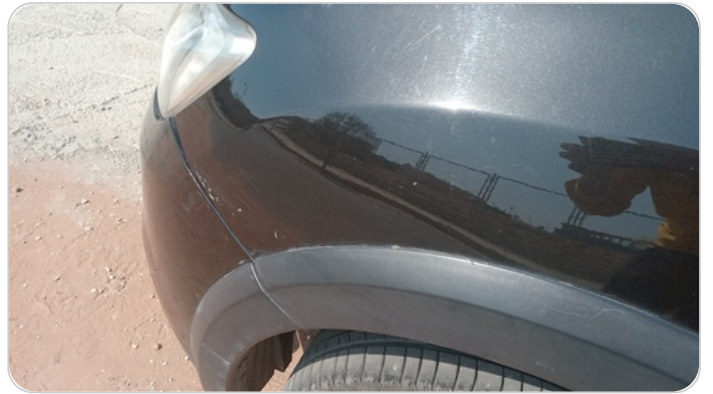
الرفرف الأمامي شمال : فبريكة (سمكره على البارد)

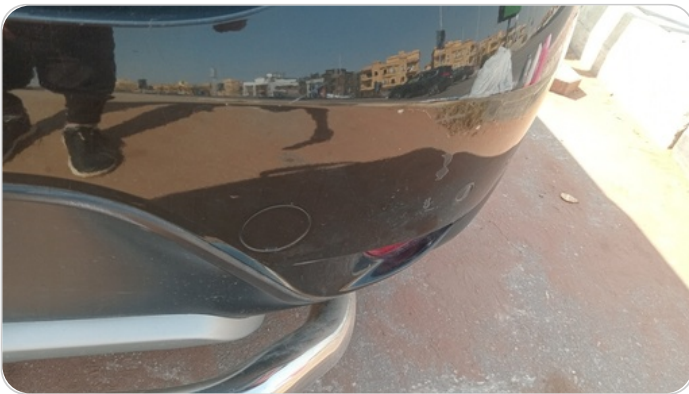
الاكصدام الخلفي : فبريكة (خرابيش)

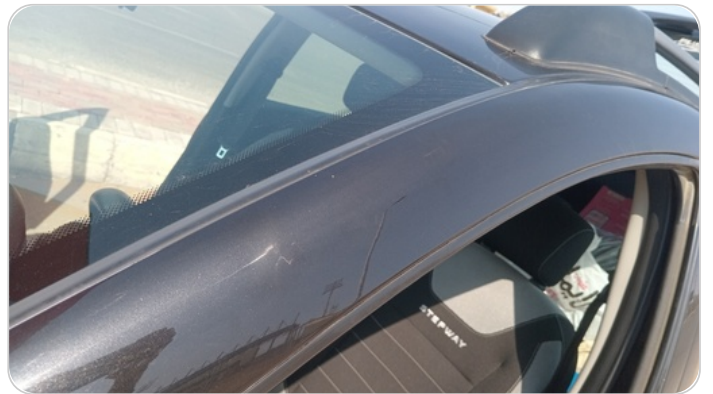
قائم خارجي أمامي شمال : فبريكة (خرابيش)

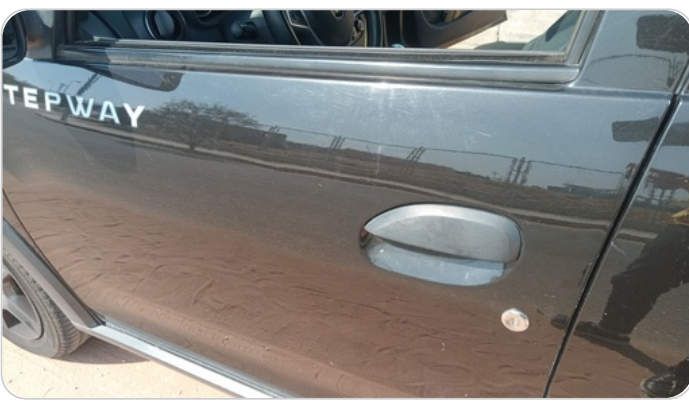
الباب الأمامي شمال : فبريكة (خرابيش)

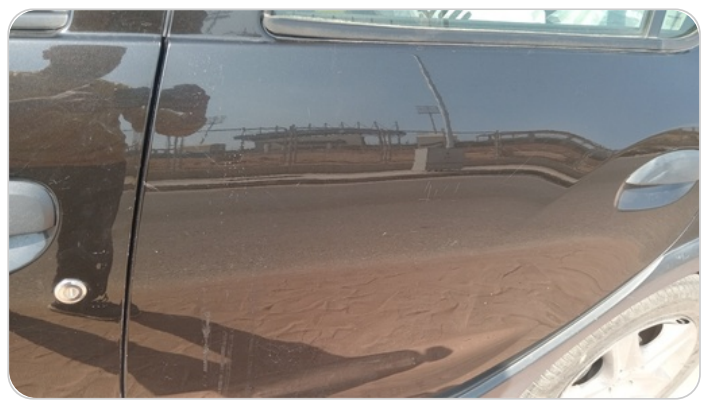
الباب الخلفي شمال : فبريكة (خرابيش)

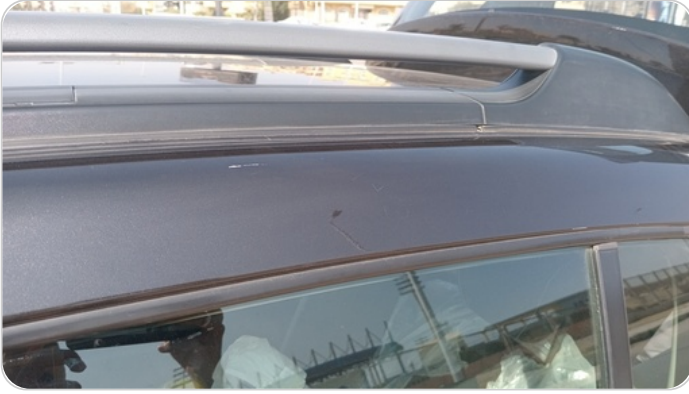
قائم خارجي خلفي شمال : فبريكة (خرابيش)

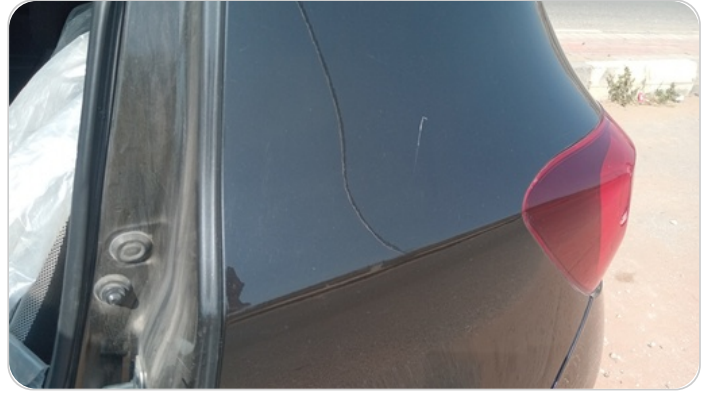
الرفرف الخلفي شمال : فبريكة (خرابيش)

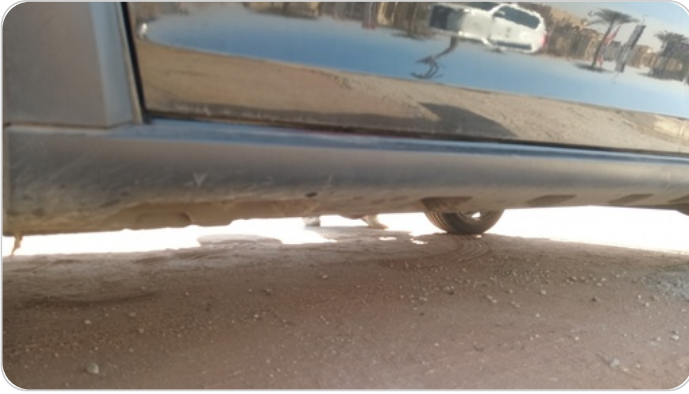
العتب السفلي شمال : فبريكة (خرابيش)

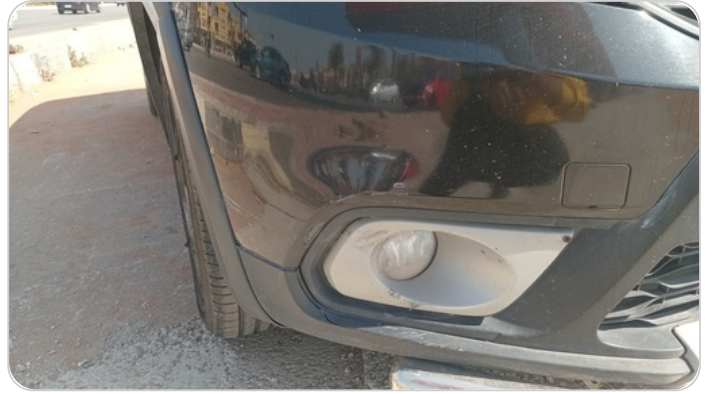
الاكصدام الأمامي : فبريكة (كسر)

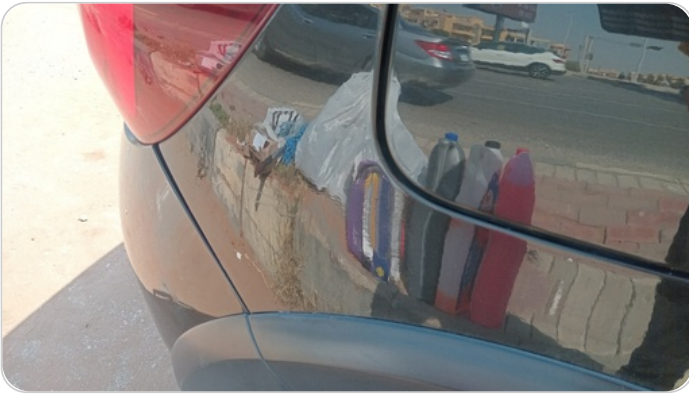
الرفرف الخلفي يمين : رش بدون معجون (خرابيش)

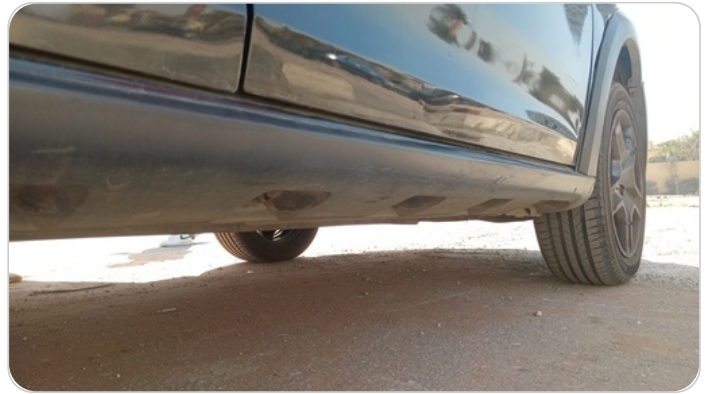
العتب السفلي يمين : فبريكة (خرابيش - خبطات)

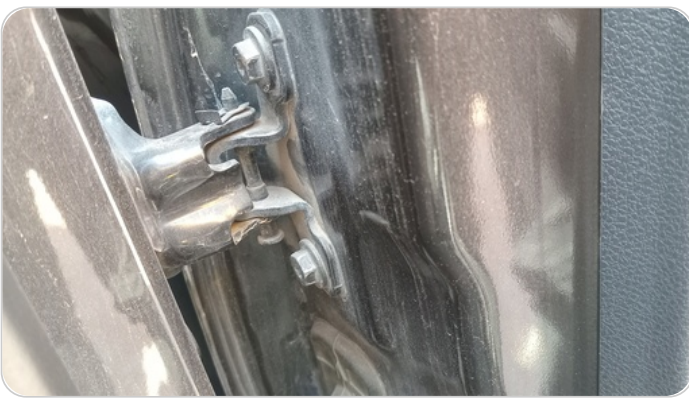
مفصلات ومسامير الباب الأمامي يمين : آثار فك وتركيب

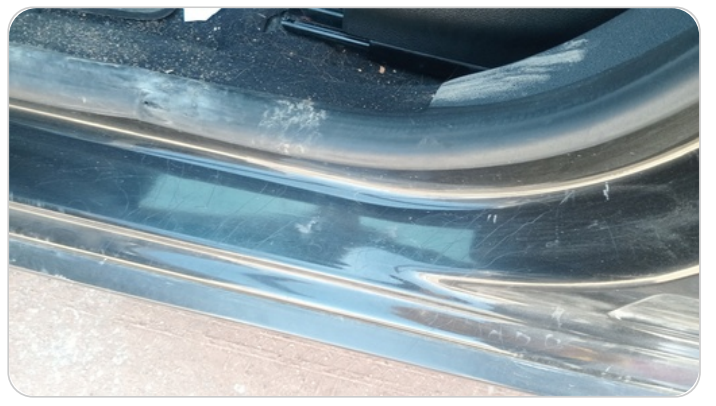
دواخل وقوائم باب الأمامي شمال : فبريكة (خرابيش)

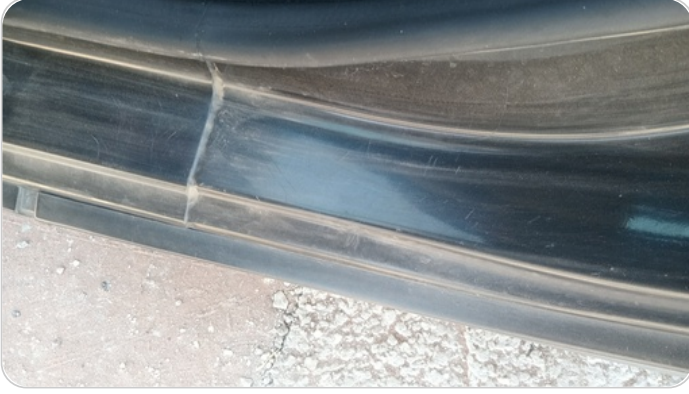
دواخل وقوائم باب الخلفي شمال : فبريكة (خرابيش)

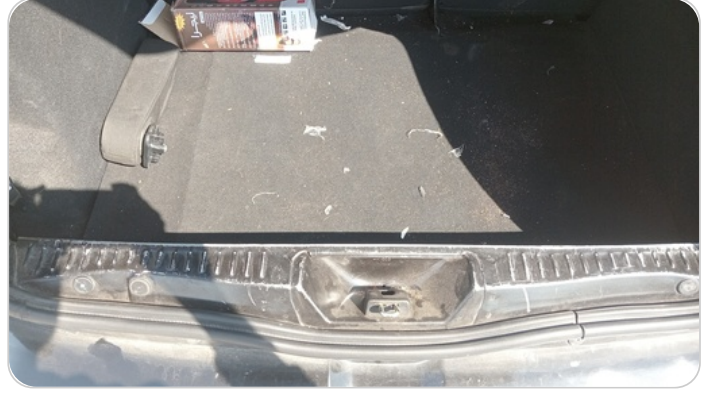
دواخل وأرضية الشنطة : فبريكة (خرابيش)

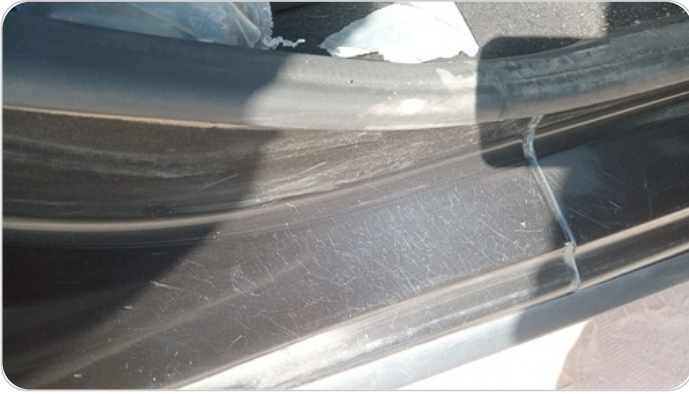
دواخل وقوائم باب خلفي يمين : فبريكة (خرابيش)

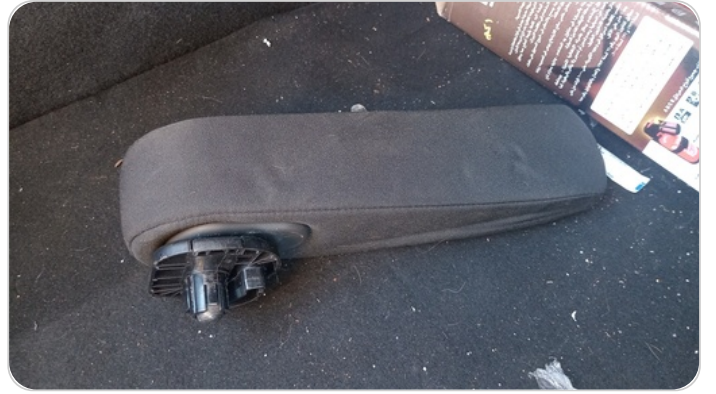
فرش كنبه خلفي	● تحتاج تنظيف فقط	فرش السقف	● يحتاج تنظيف فقط
فيبر قائم أمامي يمين	● بحاله جيده	فيبر قائم أمامي شمال	● بحاله جيده
فيبر قائم وسط يمين	● بحاله جيده	فيبر قائم وسط شمال	● بحاله جيده
فيبر قائم خلفي يمين	● بحاله جيده	فيبر قائم خلفي شمال	● بحاله جيده
شماسات أمامية	● بحاله جيده	مراية الزجاج الأمامي	● بحاله جيده
مقبض يد السقف أمامي يمين	● بحاله جيده	مقبض يد السقف أمامي شمال	● لا يوجد
مقبض يد السقف خلفي يمين	● بحاله جيده	مقبض يد السقف خلفي شمال	● بحاله جيده
ملاحظات أخرى		مسند يد كرسي السائق غير مثبت

مسند كرسي السائق : غير مثبت

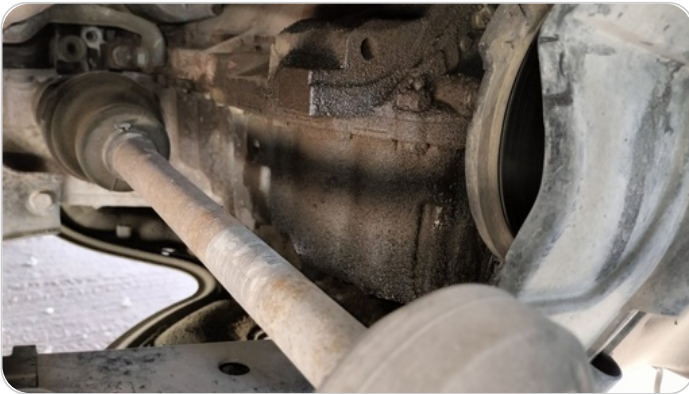
المحرك : آثار تسريب زيت

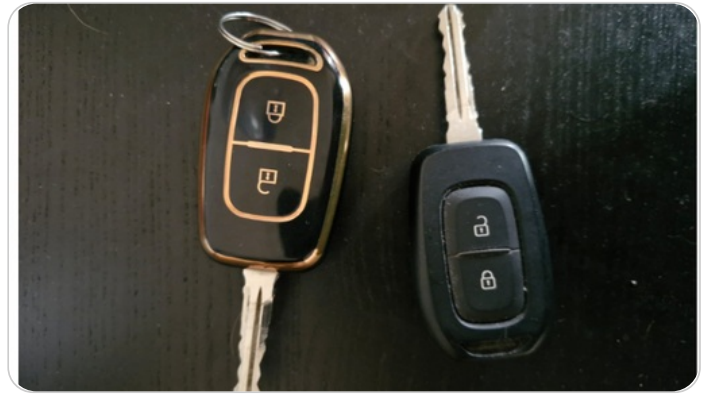
الريموت /المفتاح الاضافي : موجود (لم يتم التجربة)
