بيانات العميل والسيارة			
Peugeot 3008 2019 2nd Category			موديل السيارة
137816	قراءة العداد	أسود	اللون
لا يوجد	حظر البيع	لا يوجد	توكيلات
مدينة نصر	المرور	2025-05-11	تاريخ انتهاء الرخصة

# 2019 Peugeot Vehicle Diagnostic Report

2019/Peugeot/3008/  
VIN: VF3M45GYVKS029276

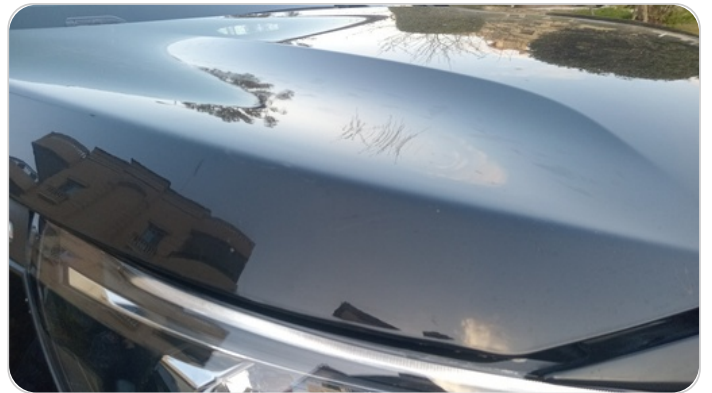
الكبوت : فبريكة ( خرايش )

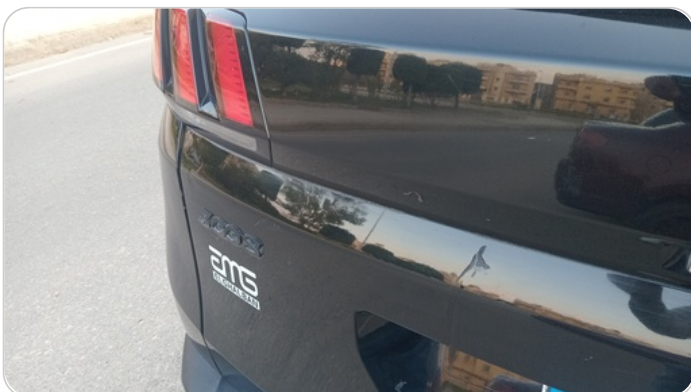
باب الشنطة : فبريكة ( خرايش \_ خبطات )

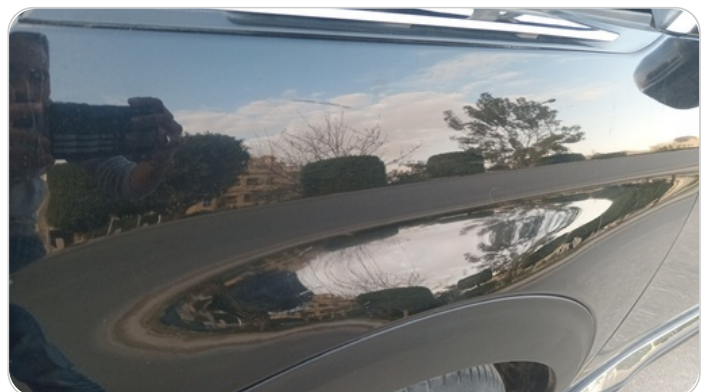
الرفرف الأمامي شمال : فبريكة (سمكره على البار)

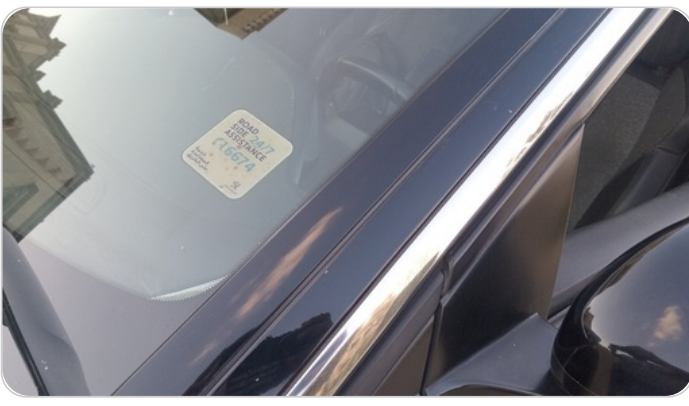
قائم خارجي أمامي شمال : فبريكة (خرابيش)

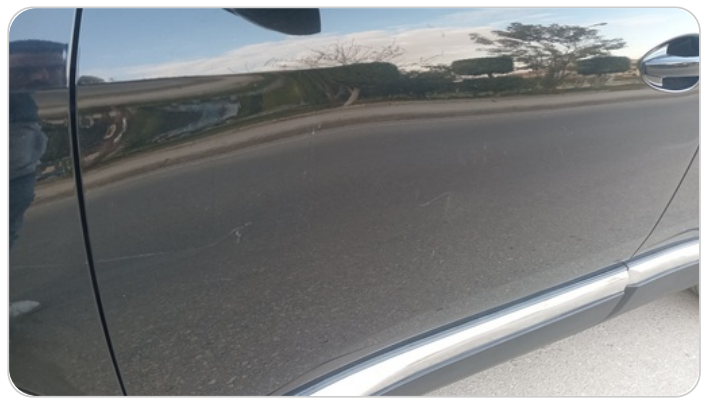
الباب الأمامي شمال : فبريكة (خرابيش)

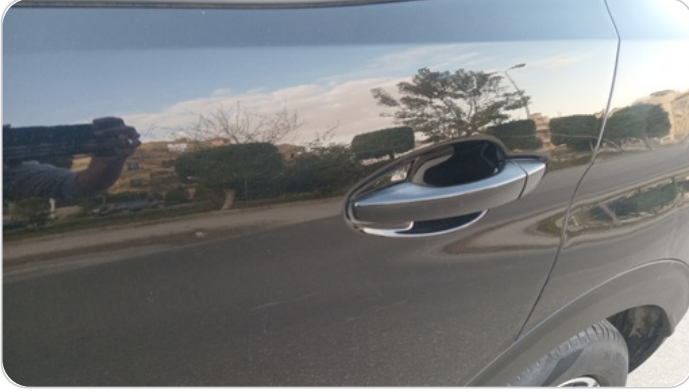
الباب الخلفي شمال : فبريكة (خرابيش)

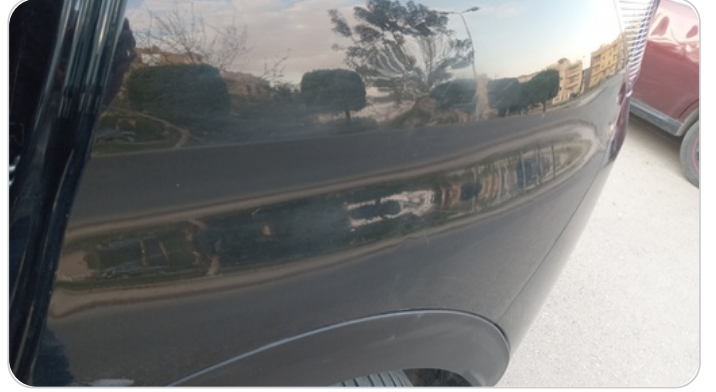
الرفرف الخلفي شمال : فبريكة (خرابيش - خبطات)

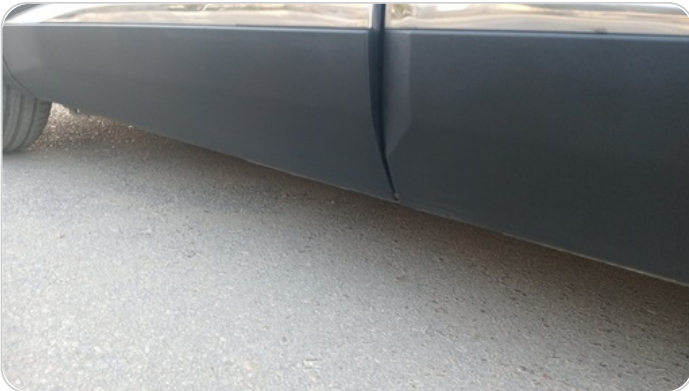
العتب السفلي شمال : فبريكة (خرابيش)

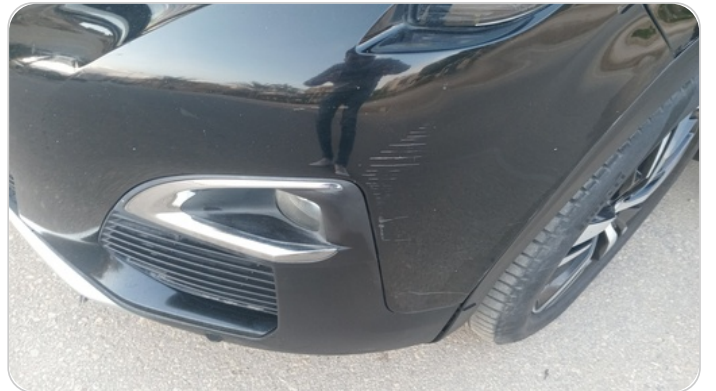
الاكصدام الأمامي : فبريكة (خرابيش)

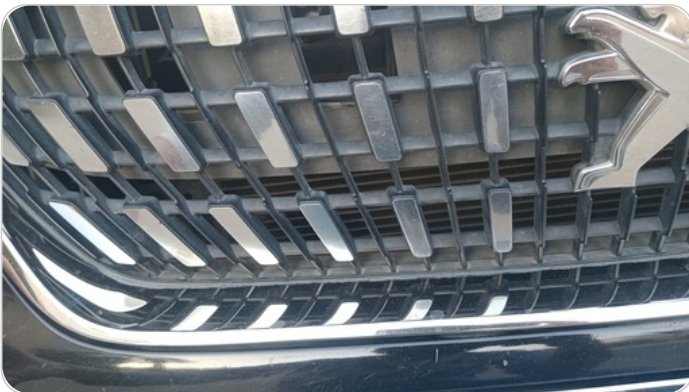
شبكة أمامية : الدهان / النيكل (متآكل)

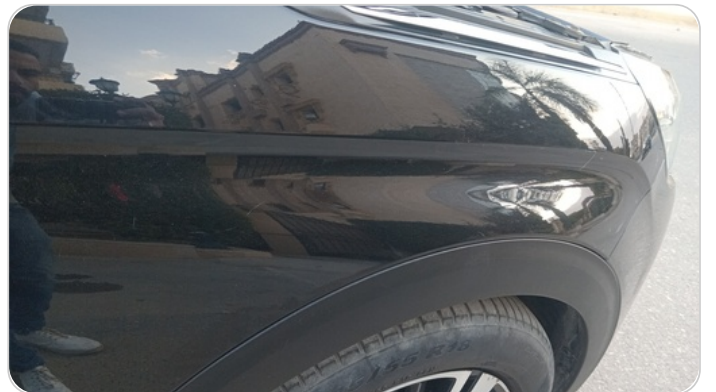
الرفرف الأمامي يمين : فبريكة (خرابيش)

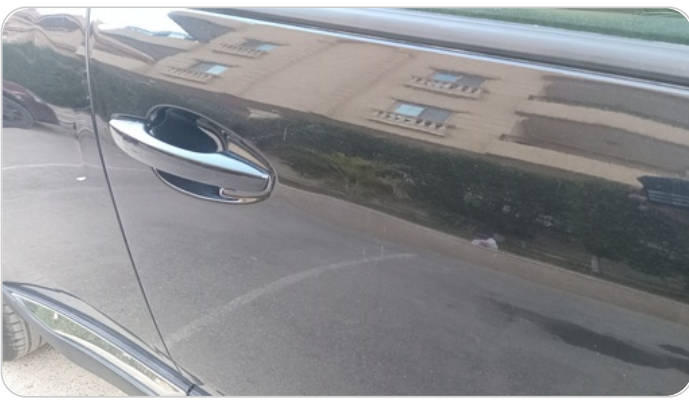
الباب الأمامي يمين : فبريكة (خرابيش)

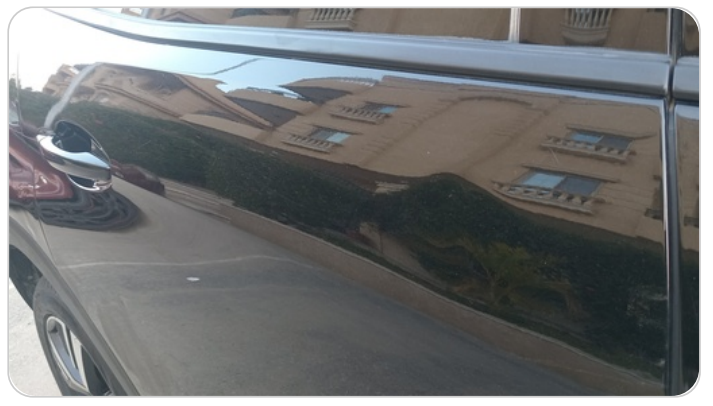
الباب الخلفي يمين : فبريكة (خرابيش - خبطات)

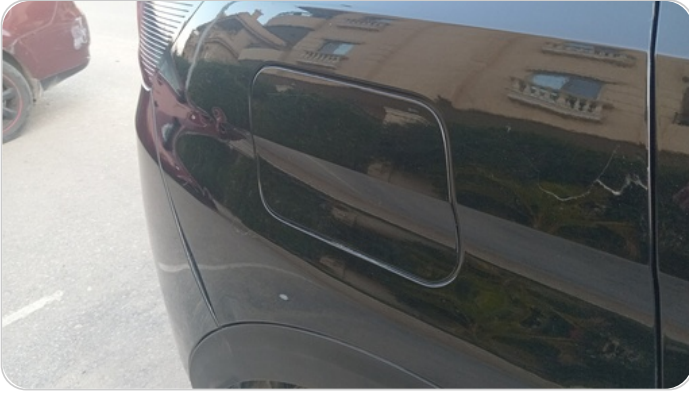
الرفرف الخلفي يمين : فبريكة (خرابيش - خبطات)

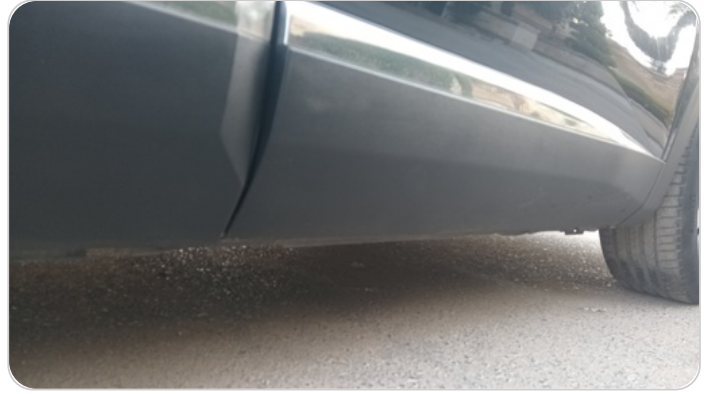
العتب السفلي يمين : فبريكة (خرابيش)

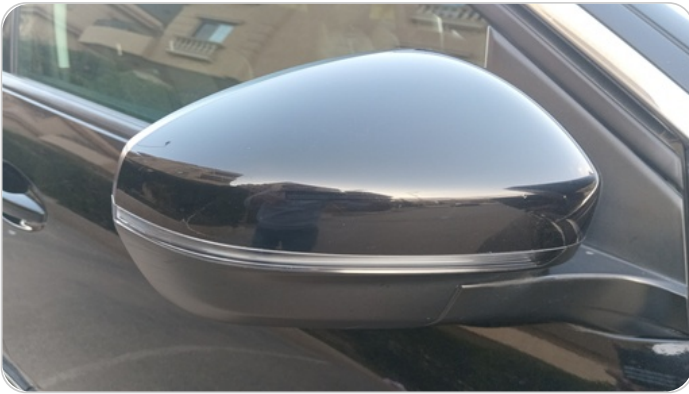
مراية الباب الأمامي يمين : فبريكة (خرابيش)

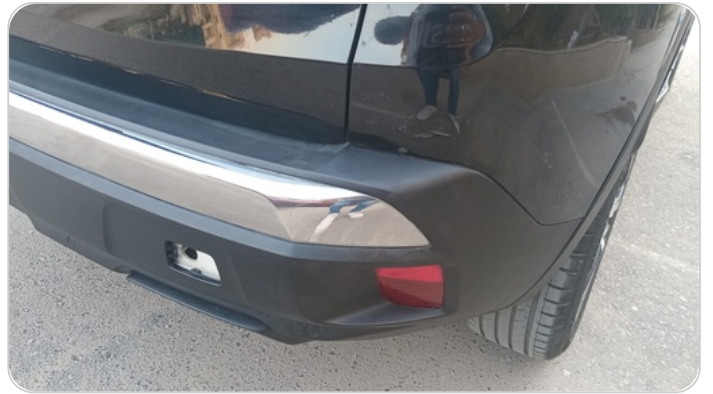
الاكصدام الخلفي : فبريكة (خرابيش)

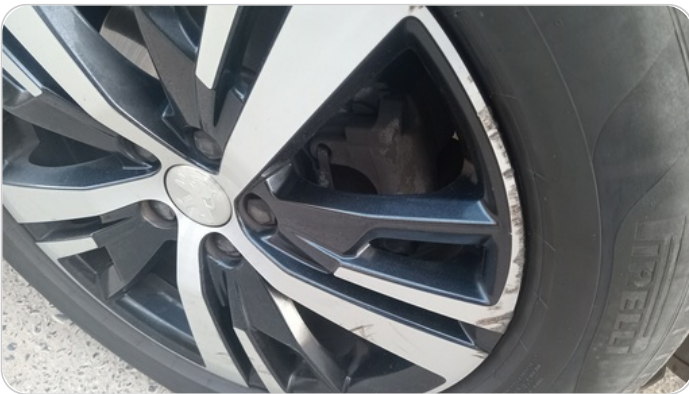
حالة الجنوط الأمامي : تجريحات بسيطة

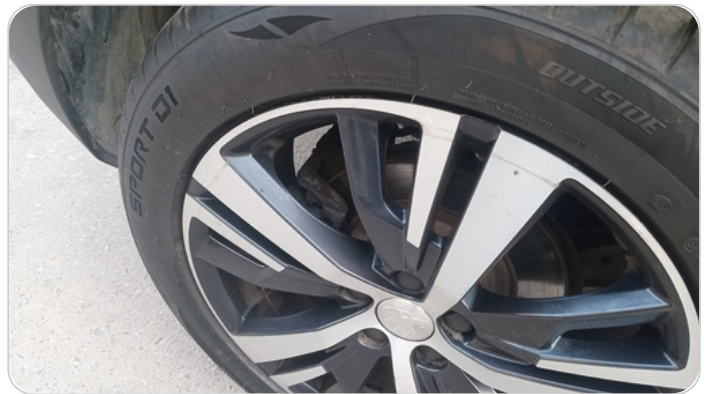
حالة الجنوط الخلفي : تجريحات بسيطه

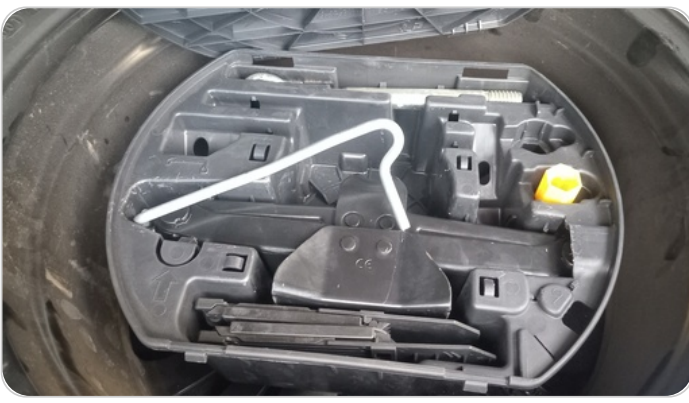
العدة وأدوات الأمان : لا يوجد عدة

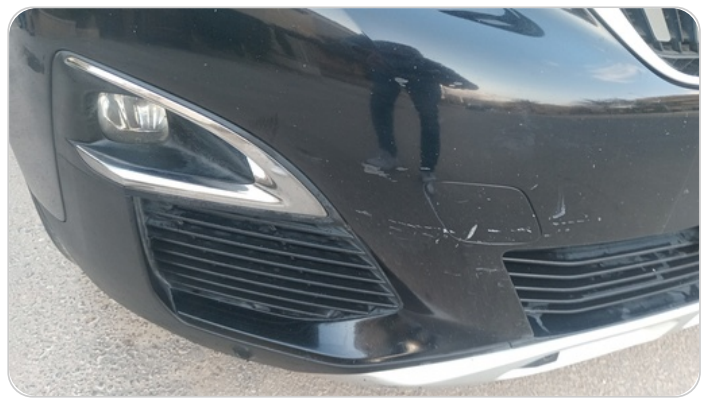
الاكصدام الأمامي : فبريكة (خرابيش)

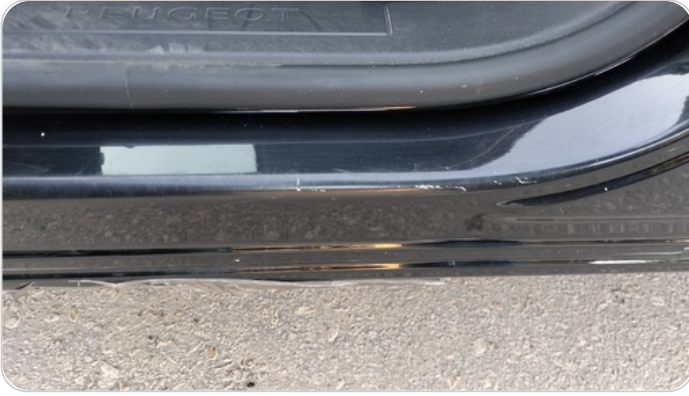
دواخل وقوائم باب الأمامي شمال : فبريكة (خرابيش)

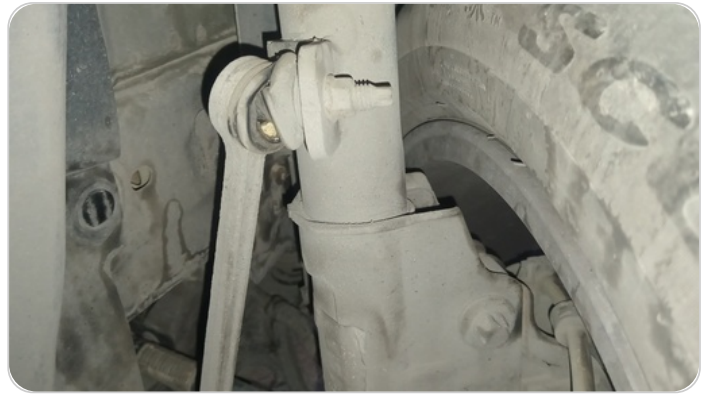
ذراع الميزان : تشققات (كاوتش الميزان)

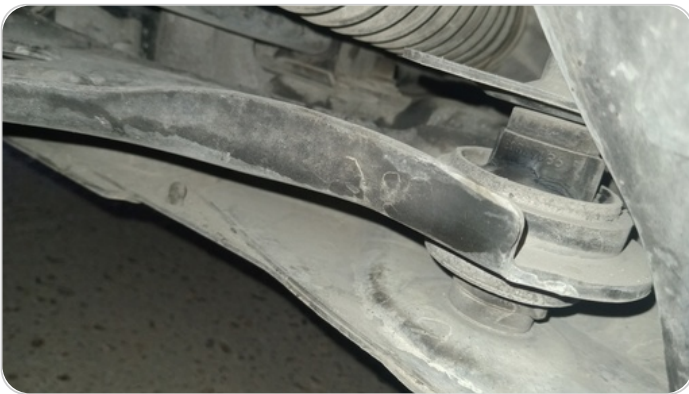
مقصات أمامي سفلي : تشققات / قطع (الجلب)
