بيانات العميل والسيارة			
Peugeot 5008 2022 3rd Category			موديل السيارة
82848	قراءة العداد	أزرق	اللون
لا يوجد	حظر البيع	لا يوجد	توكيلات
النزهة	المرور	2027-11-07	تاريخ انتهاء الرخصة

2022 Peugeot Vehicle Diagnostic Report

2022/Peugeot/5008/ Odometer Reading: 82848.7km
VIN: VF3M45GYVNS006097 License Plate: 1

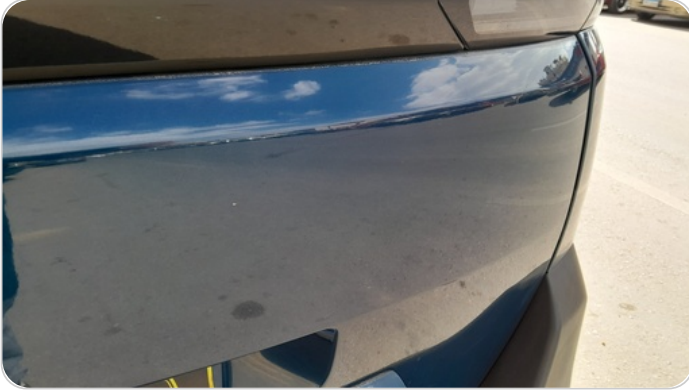
باب الشنطة : فبريكة (خرابيش)

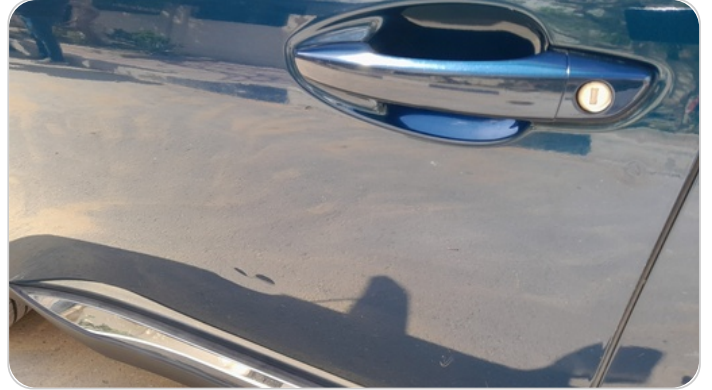
الباب الأمامي شمال : فبريكة (خرابيش)

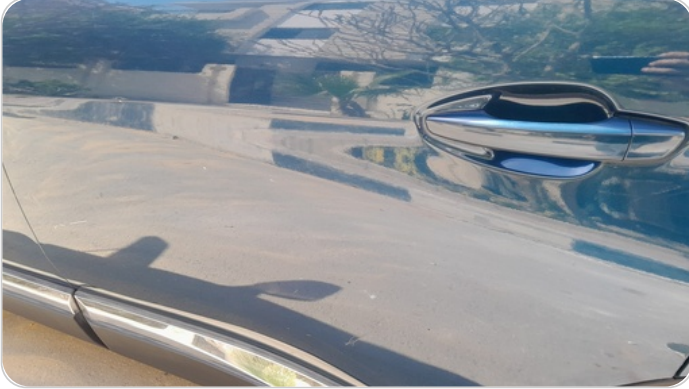
الباب الخلفي شمال : فبريكة (خرابيش)

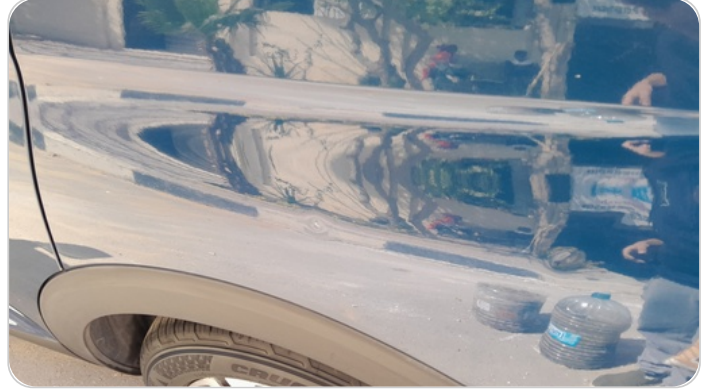
الرفرف الخلفي شمال : فبريكة (خرابيش)

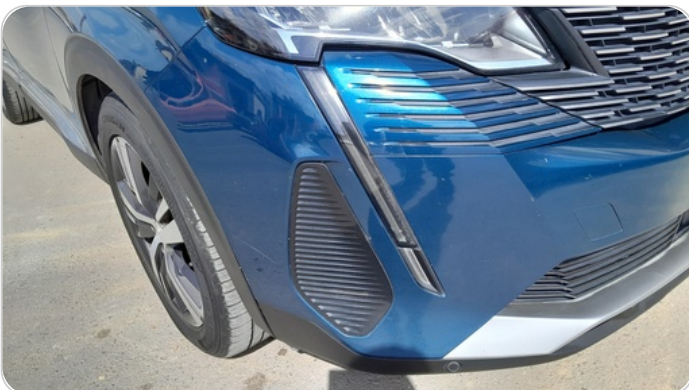
الاكصدام الأمامي : فبريكة (خرابيش)

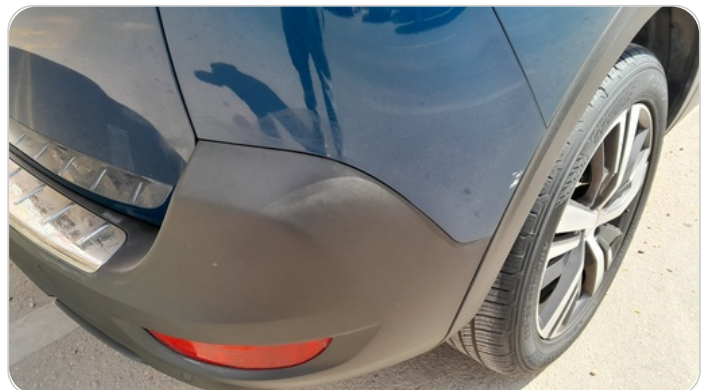
الاكصدام الخلفي : فبريكة (خرابيش)

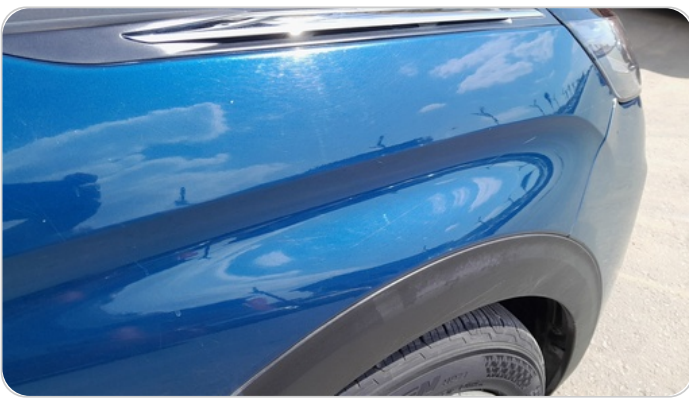
الرفرف الأمامي يمين : فبريكة (خرابيش)

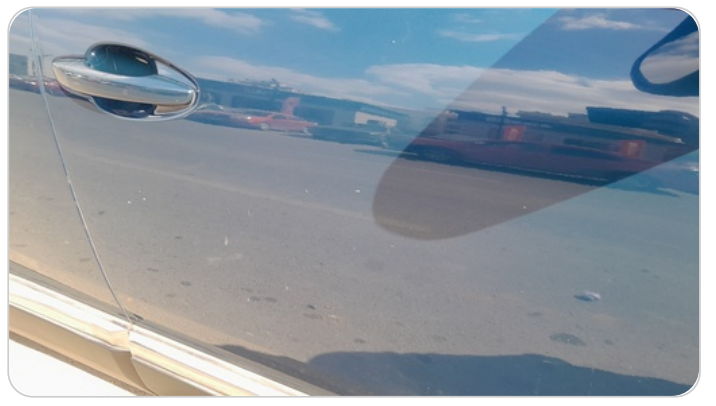
الباب الأمامي يمين : فبريكة (خرابيش)

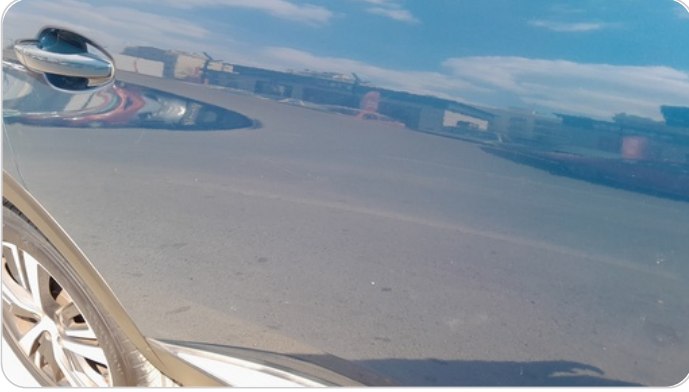
الباب الخلفي يمين : فبريكة (خرابيش)

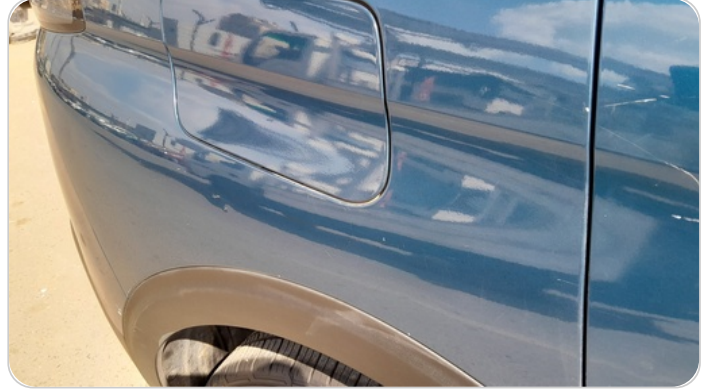
الرفرف الخلفي يمين : فبريكة (خرابيش)

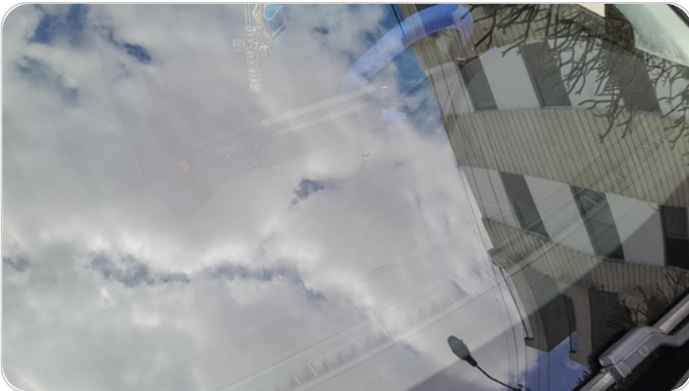
زجاج السيارة الأمامي : نقرة
