بيانات العميل والسيارة			
Kia Picanto 2015 2nd Category			موديل السيارة
78053	قراءة العداد	موكا	اللون
لا يوجد	حظر البيع	لا يوجد	توكيلات
القاهرة الجديدة	المرور	2025-08-26	تاريخ انتهاء الرخصة

2015 Kia(Europe) Vehicle Diagnostic Report

2015/Kia(Europe)/Picanto (TA)/G 1.2 MPI KAPPA

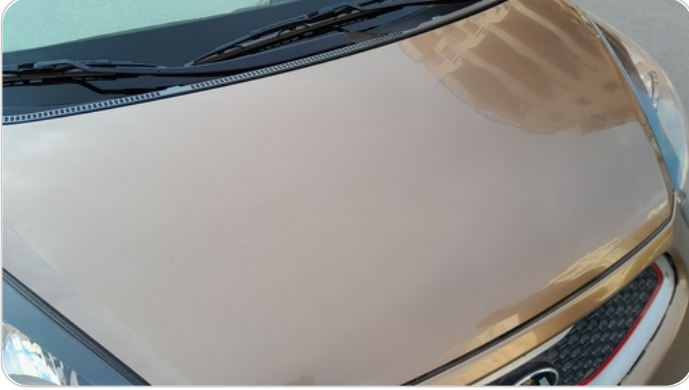
الكبوت : فبريكة (خرايش)

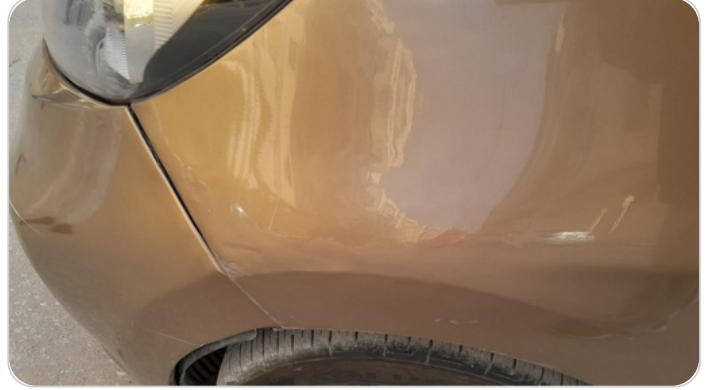
الرفرف الأمامي شمال : فبريكة (سمكره على البارد)

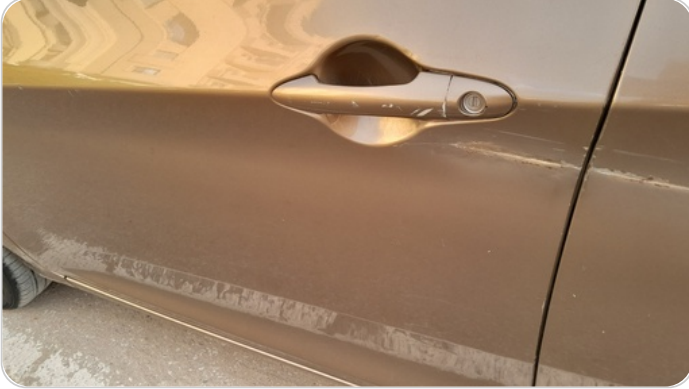
الباب الأمامي شمال : فبريكة (خبطات)

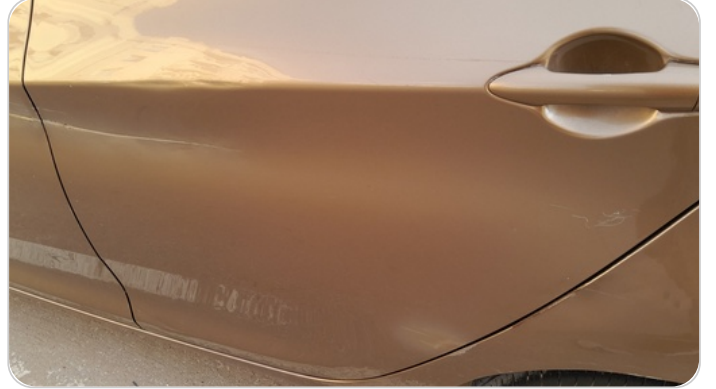
الباب الخلفي شمال : فبريكة (خبطات)

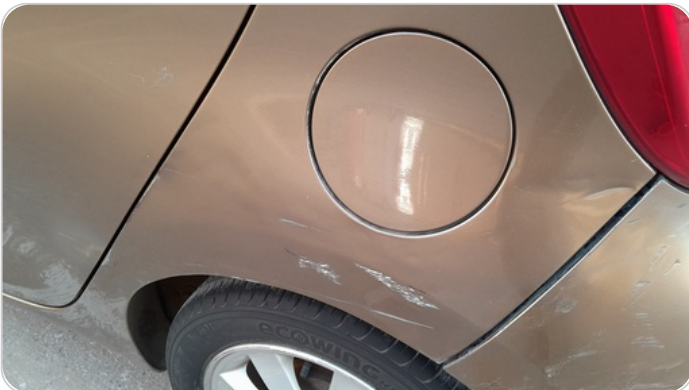
الرفرف الخلفي شمال : فبريكة (خرايش)

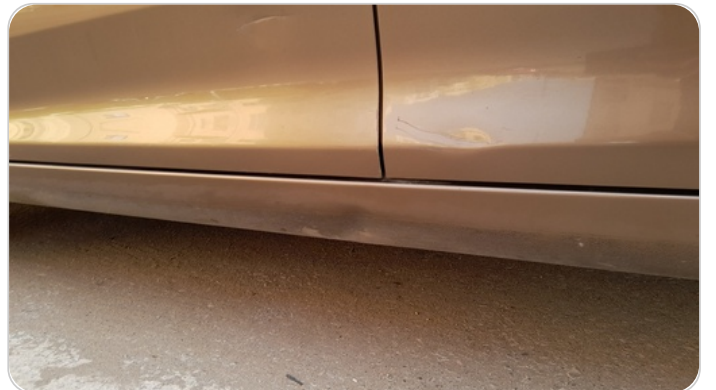
العتب السفلي شمال : فبريكة (خبطات)

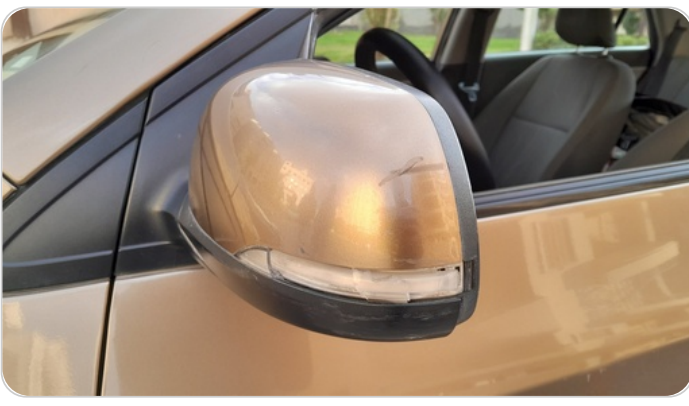
مراية الباب الأمامي شمال : كسر في الغطاء

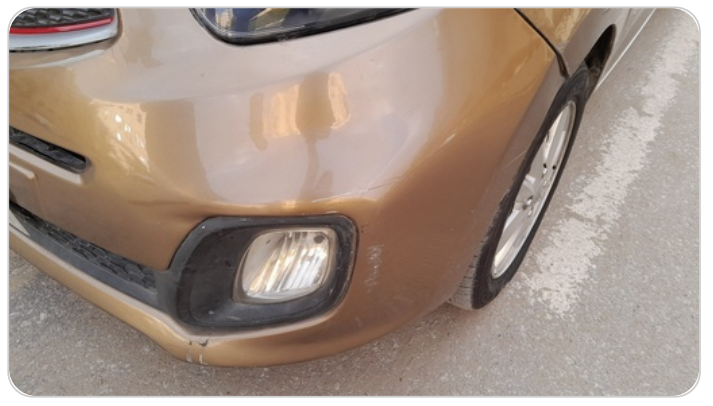
الاكصدام الأمامي : رش مع معجون (خبطات)

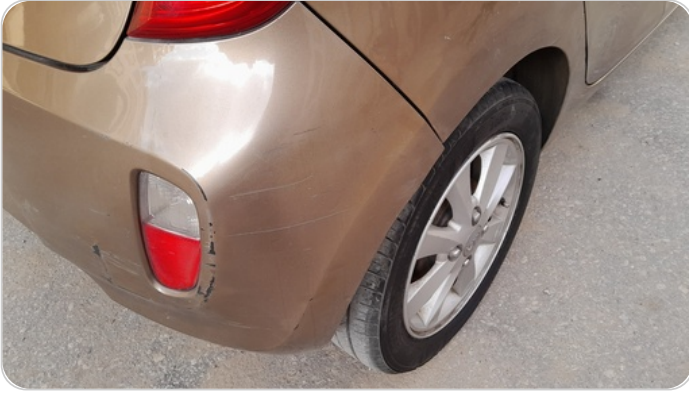
الاكصدام الخلفي : فبريكة (كسر)

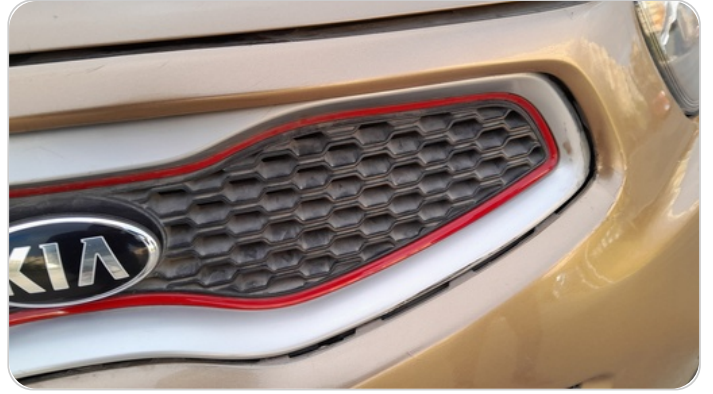
شبكة أمامية : شرخ / كسر

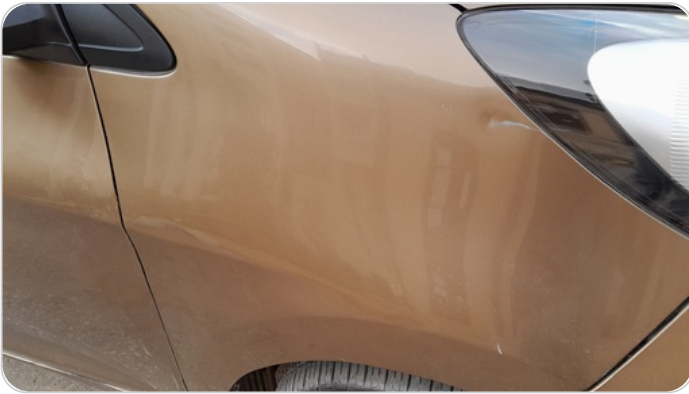
الرفرف الأمامي يمين : فبريكة (خرابيش)

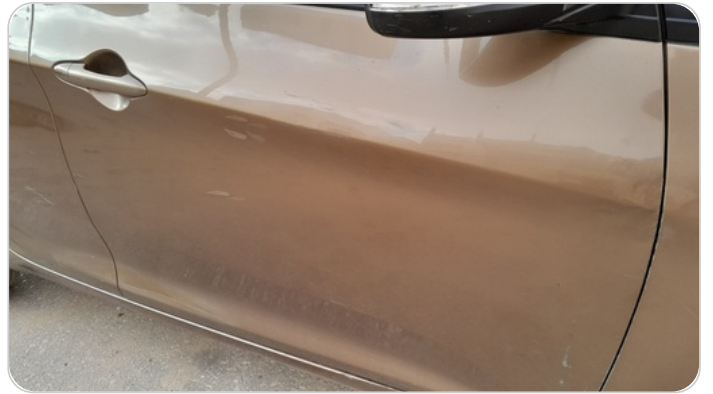
الباب الأمامي يمين : فبريكة (خرابيش)

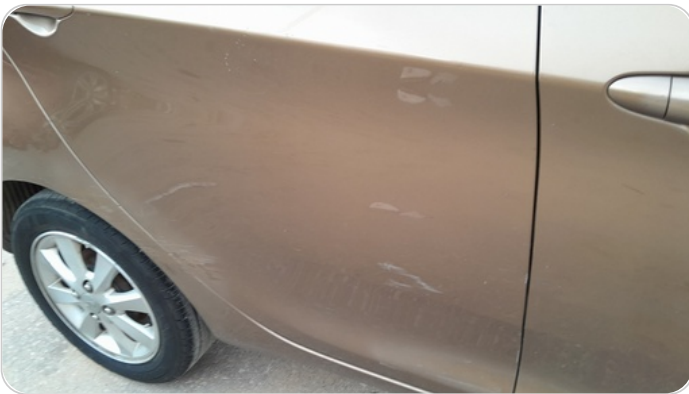
الباب الخلفي يمين : فبريكة (خرابيش)

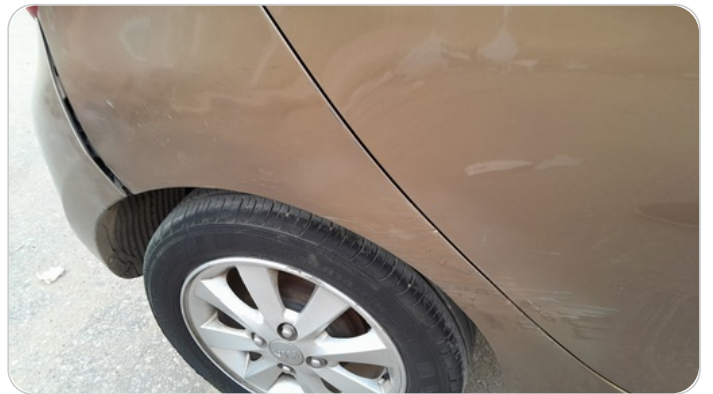
الرفرف الخلفي يمين : فبريكة (سمكره على البارد)

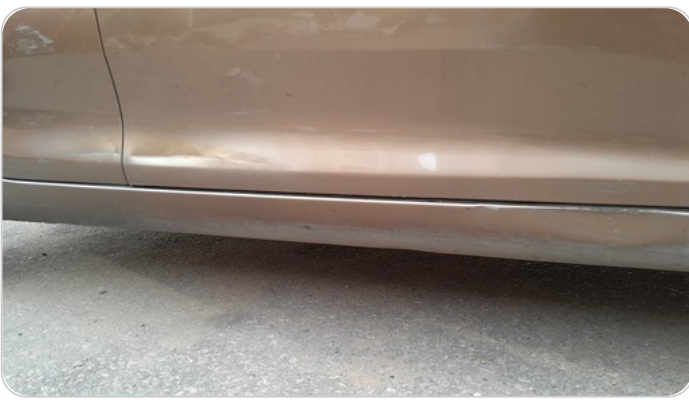
العتب السفلي يمين : فبريكة (خبطات)

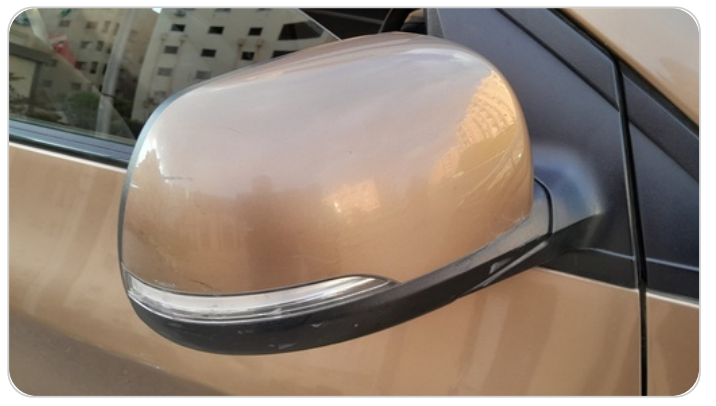
مراية الباب الأمامي يمين : فبريكة (خرابيش)

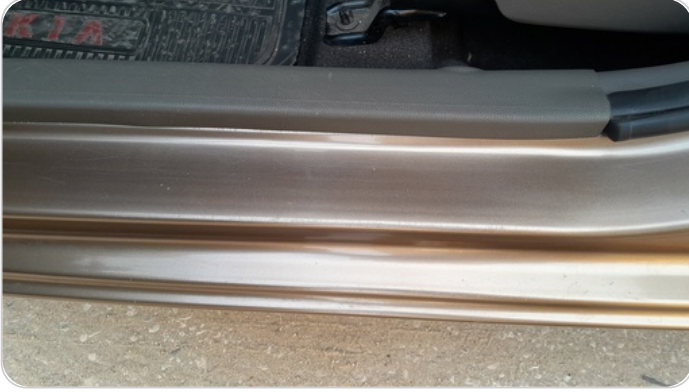
دواخل وقوائم باب الأمامي شمال : فبريكة (خرابيش)

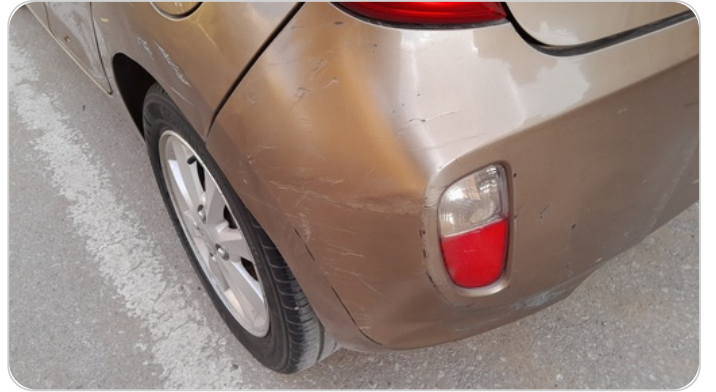
الاكصدام الخلفي : خبطات/خرابيش

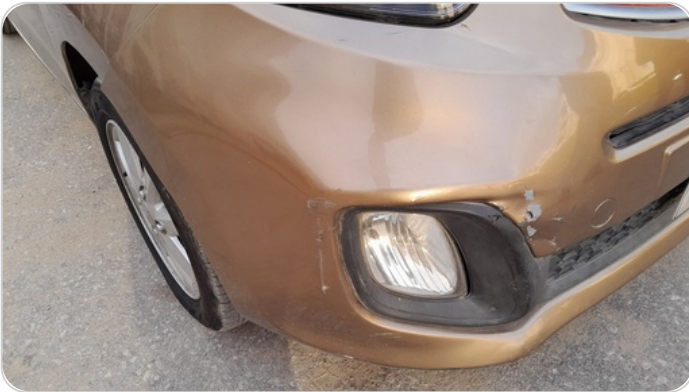
الاكصدام الامامي : خبطات/خرابيش

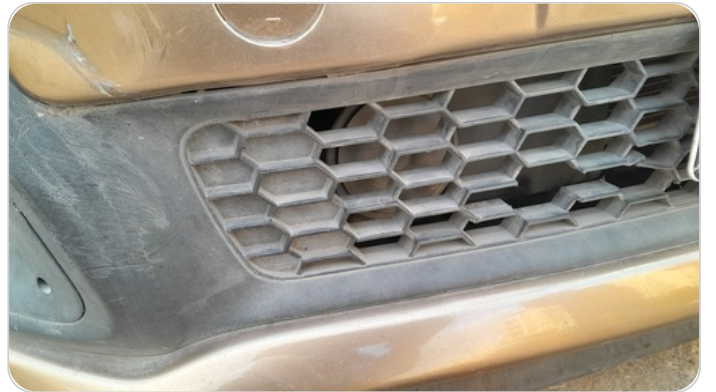
شبكة اماميه : كسر

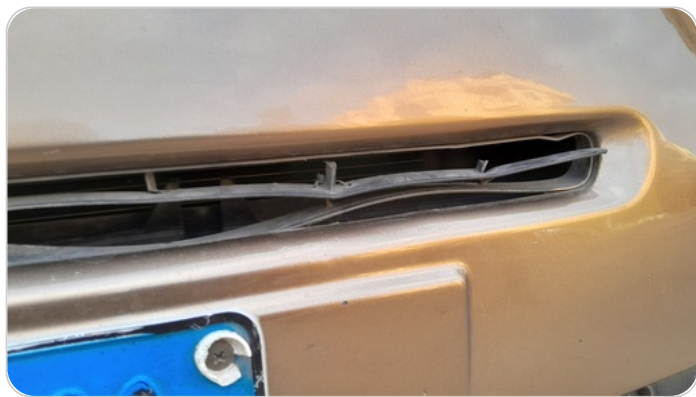
شبكة اماميه : كسر
