بيانات العميل والسيارة			
Peugeot 2008 2017 3rd Category			موديل السيارة
81744	قراءة العداد	أخضر	اللون
لا يوجد	حظر البيع	لا يوجد	توكيلات
شبرا	المرور	2026-02-08	تاريخ انتهاء الرخصة

# 2017 Peugeot Vehicle Diagnostic Report

2017/Peugeot/2008/  
VIN: VF3CU5FS9HY002113

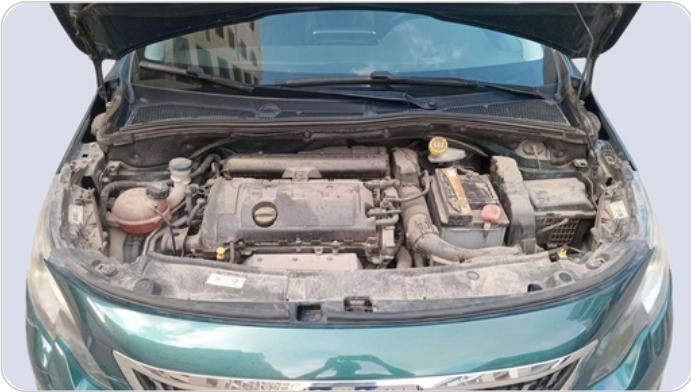
ENGINE COMPARTMENT

حالة الميكانيكا				
			كشف مرئي (المحرك والحوض)	
حالة المحرك المرئية	● آثار تسريبات زيت	مستوى زيت المحرك	● أقل من الطبيعي	
لون زيت المحرك	● بترولي	لون العادم	● لا يوجد	
حالة الفتيس المرئية	● طبيعي	حالة التربو المرئية	● لا يوجد	
حالة التورييدو	● جيدة	حالة ضفيرة الكهرباء	● جيدة	
ملاحظات أخرى		صوت خشونه جهة تاكيات المحرك - تسريب زيت قديم جهة غطاء تاكيات المحرك		
كفاءة المحرك				
قيم الكبس ناشف (dry test) kg/cm2				
غرفة1	غرفة2	غرفة3	غرفة4	
قيم الكبس بالزيت (wet test) kg/cm2				
غرفة1	غرفة2	غرفة3	غرفة4	
كبس المحرك%		0.00	كفاءة المحرك	● لا يحتاج للكبس
ملاحظات كفاءة المحرك		لم يتم الكبس		
الفتيس / علبة التروس				
حركة عصاية الفتيس	طبيعي	علامات عصاية الفتيس في التابلوه	● طبيعي	
وجود نتش أو خبط مع النقلات	● لا يوجد			
ملاحظات أخرى				
دورة التبريد				
مستوى سائل التبريد	● طبيعي	حالة سائل التبريد	● سائل تبريد أحمر نظيف	
حالة دورة التبريد خارج الردياتير	● طبيعي	حالة الرادياتير	● طبيعي	
حالة مروحة التبريد	● طبيعي			
ملاحظات أخرى

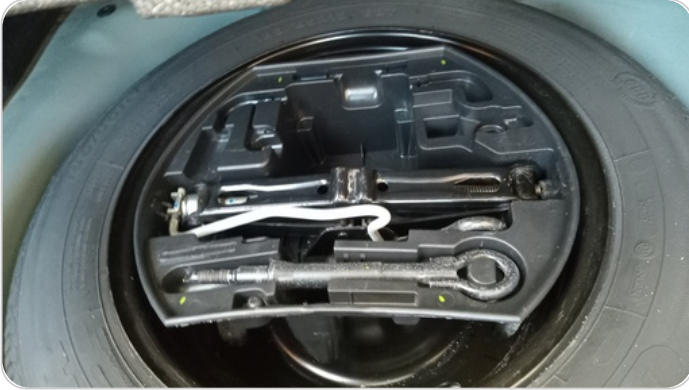
العدة وأدوات الأمان : لا يوجد عدة

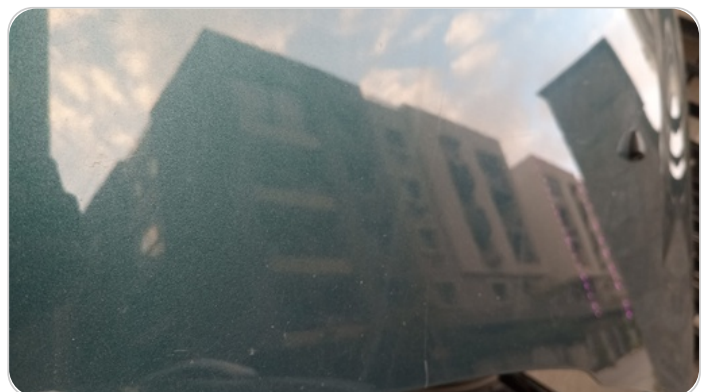
الكبوت : فيريكه (خرايبش)

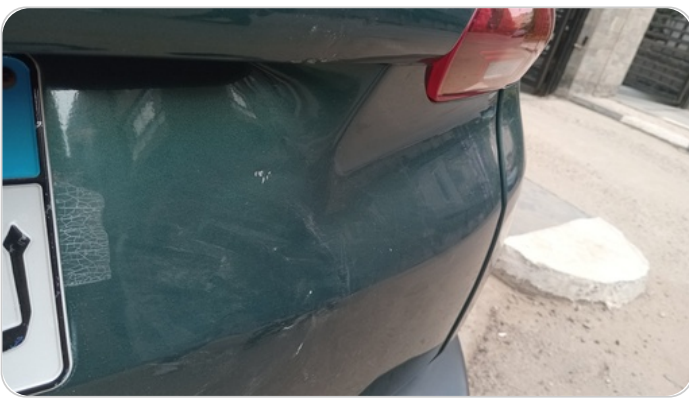
باب الشنطة : فبريكة (سمكره على البارد)

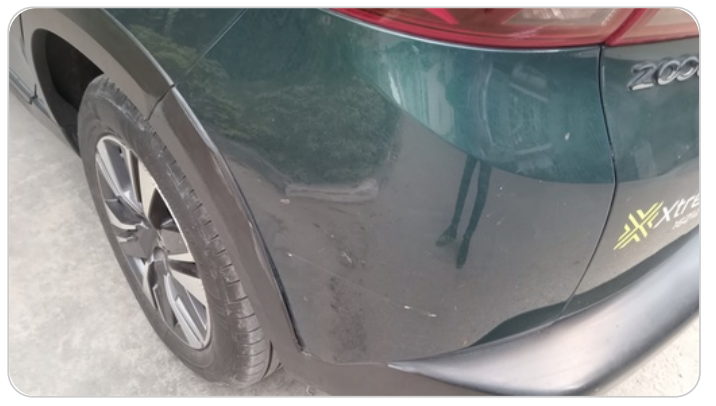
الاكصدام الخلفي : فبريكة (خرابيش)

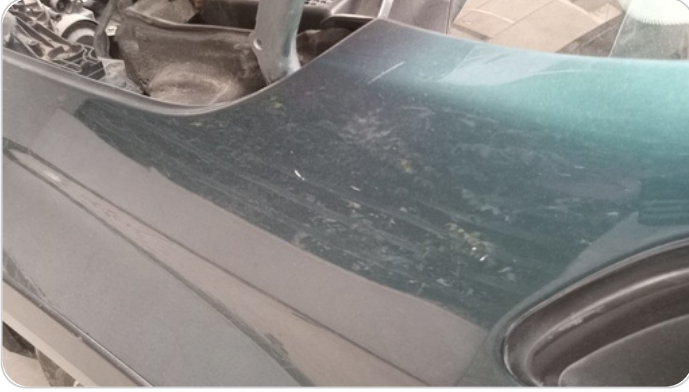
الرفرف الأمامي شمال : فبريكة (خرابيش)

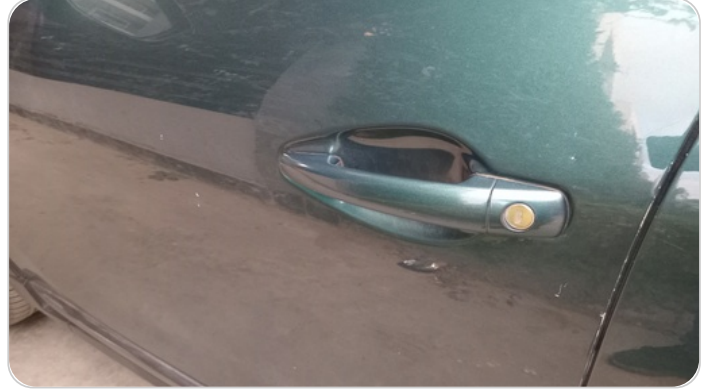
الباب الأمامي شمال : فبريكة (خرابيش)

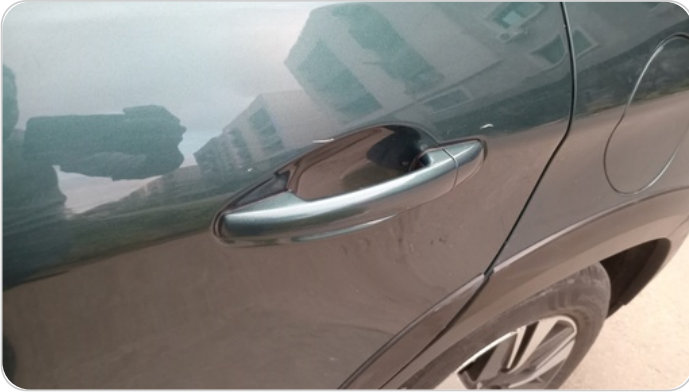
الباب الخلفي شمال : فبريكة (خرابيش)

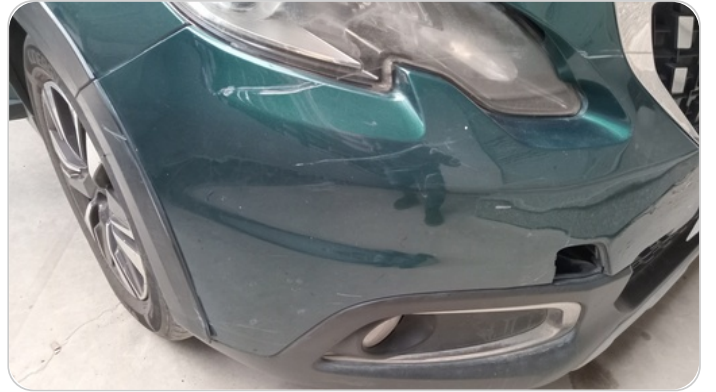
الاكصدام الأمامي : فبريكة (خرابيش - خبطات)

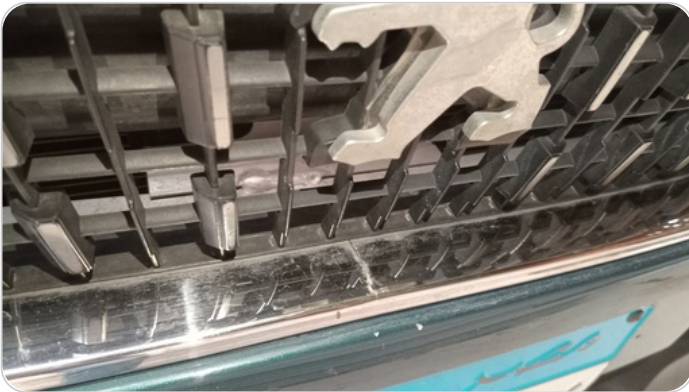
شبكة أمامية : الدهان / النيكل (متآكل)

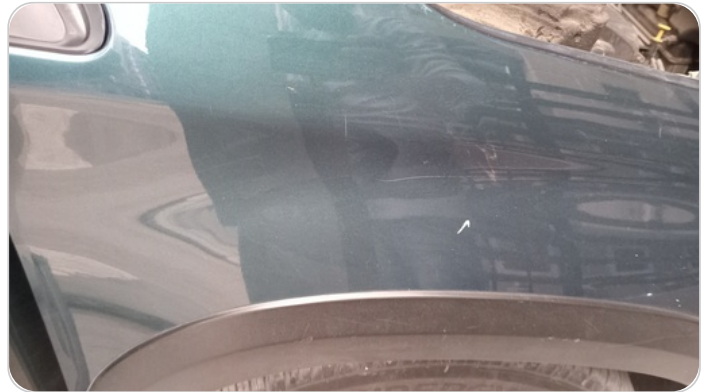
الرفرف الأمامي يمين : فبريكة (خرابيش - خبطات)

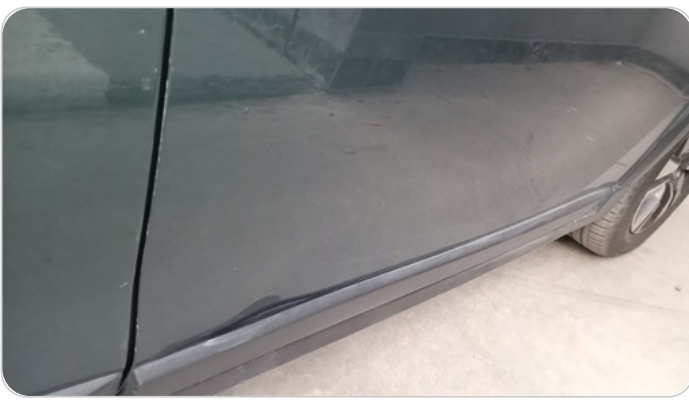
الباب الأمامي يمين : فبريكة (خرابيش - خبطات)

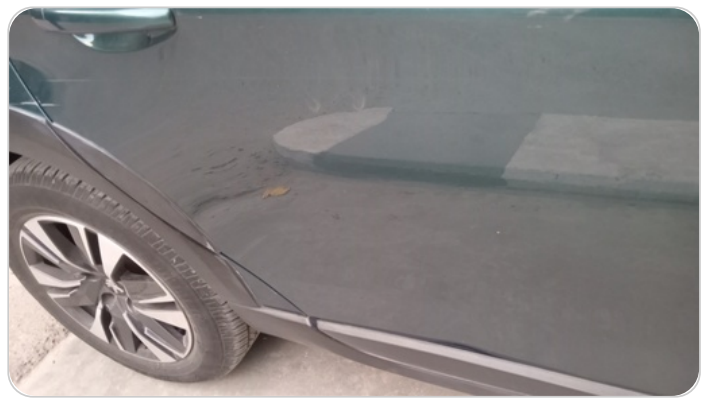
الباب الخلفي يمين : فبريكة (خرابيش - خبطات)

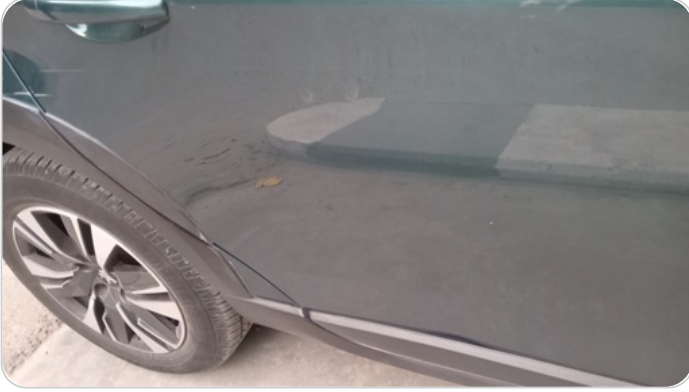
الرفرف الخلفي يمين : فبريكة (خرابيش - خبطات)

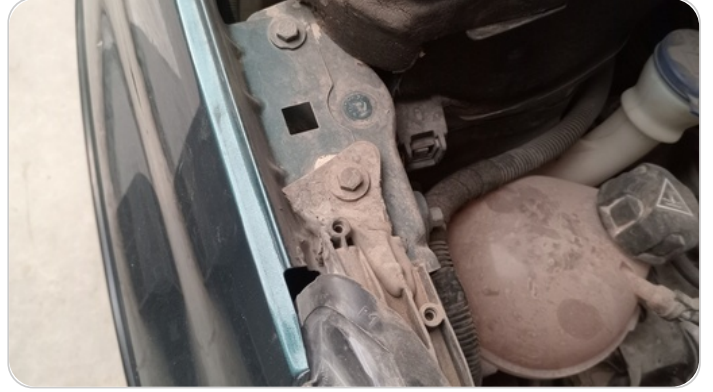
الكشاف الأمامي يمين : كسر في قواعد الكشاف

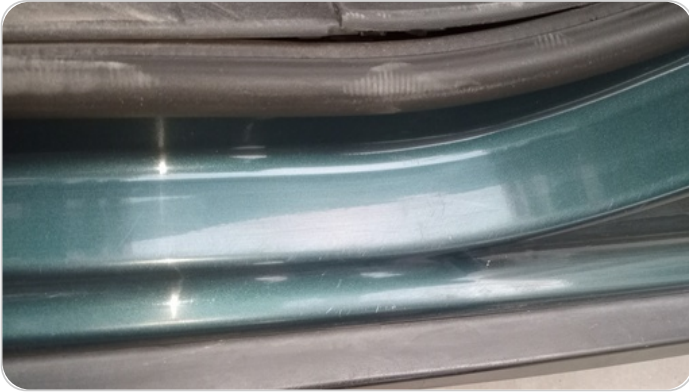
دواخل وقوائم باب الأمامي شمال : فبريكة (خرابيش)

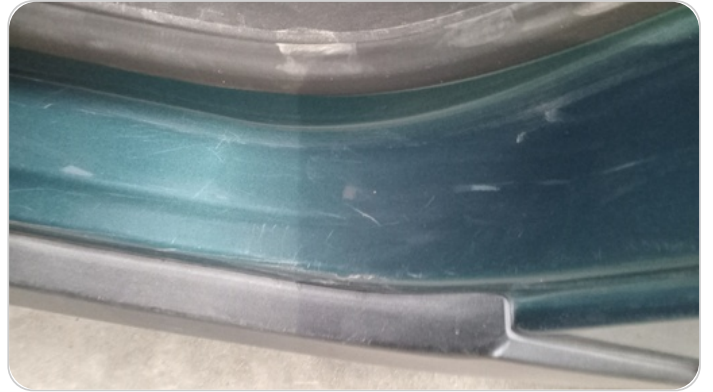
دواخل وقوائم باب الخلفي شمال : فبريكة (خرابيش)

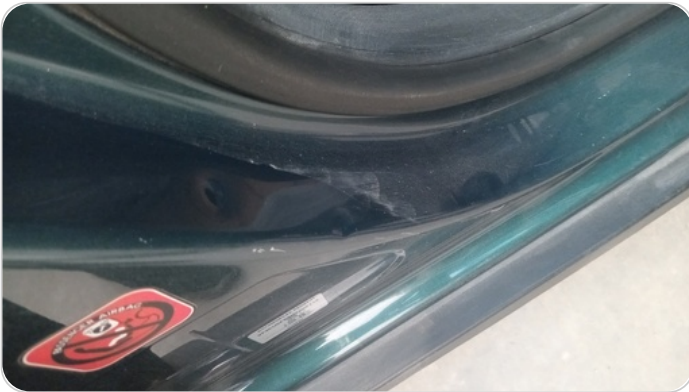
دواخل وقوائم باب أمامي يمين : فبريكة (خرابيش)

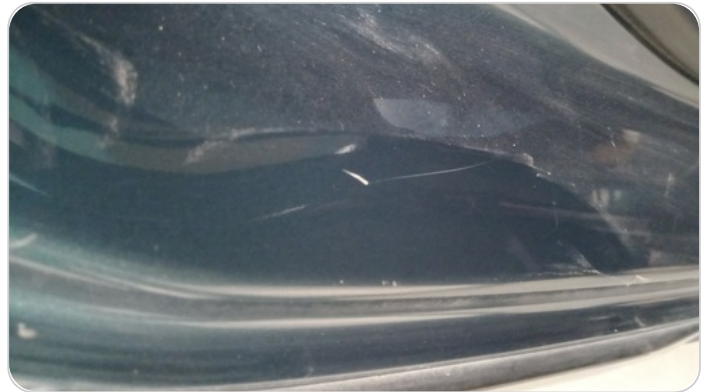
دواخل وقوائم باب خلفي يمين : فبريكة (خرابيش)
