بيانات العميل والسيارة			
Nissan Sunny 2023 3rd Category			موديل السيارة
45535	قراءة العداد	رمادي	اللون
لا يوجد	حظر البيع	توكيل واحد	توكيلات
الاسماعيلية	المرور	2025-07-31	تاريخ انتهاء الرخصه

2023/08- Nissan Vehicle Diagnostic Report

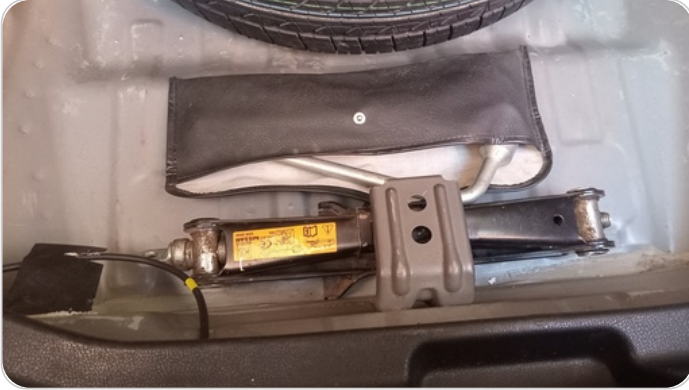
العدة وأدوات الأمان : متوفرة (بحالة جيدة)

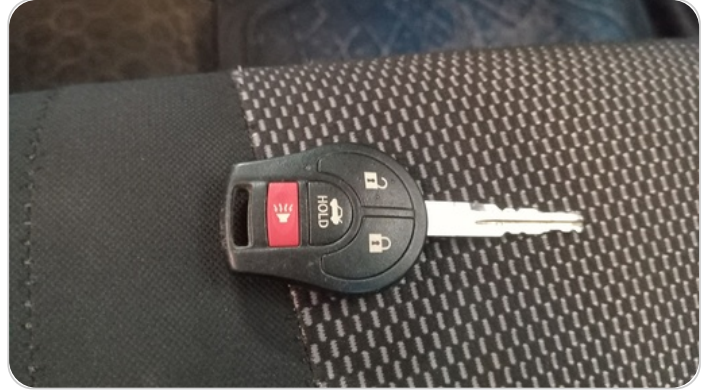
حالة الريموت / المفتاح : يعمل بكفاءة

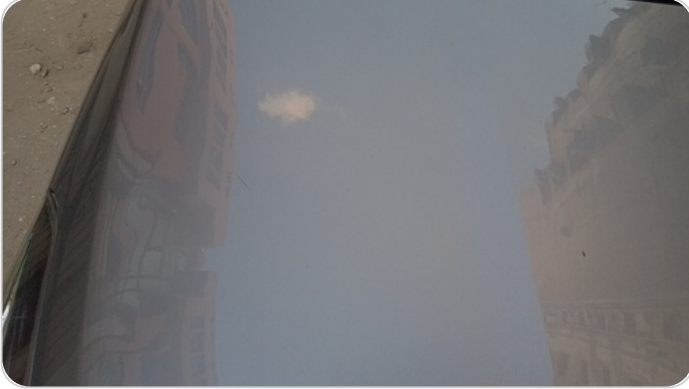
الكبوت : فبريكة (خرابيش)

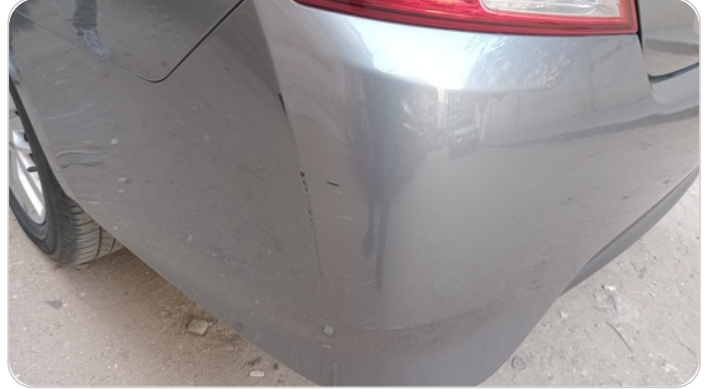
الاكصدام الخلفي : فبريكة (خرابيش)

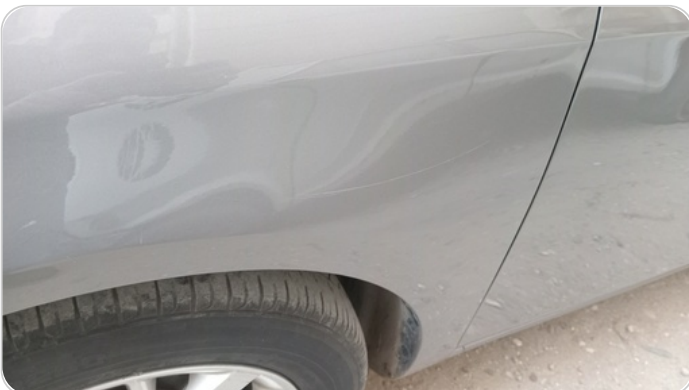
الرفرف الأمامي شمال : فبريكة (خرابيش)

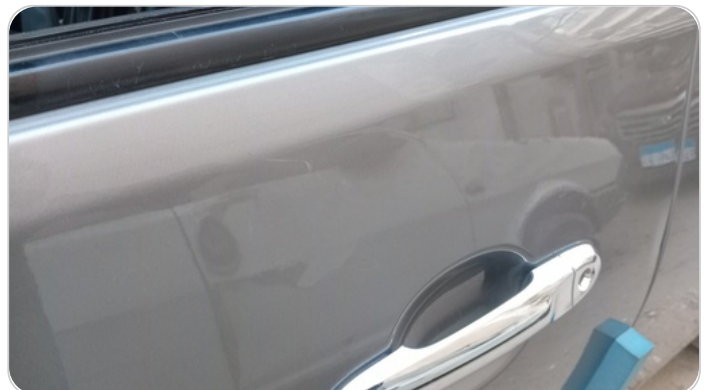
الباب الأمامي شمال : فبريكة (خرابيش)

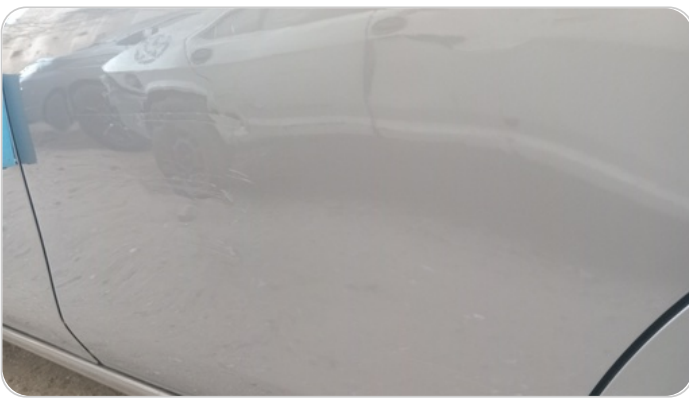
الباب الخلفي شمال : فبريكة (خرابيش - خبطات)

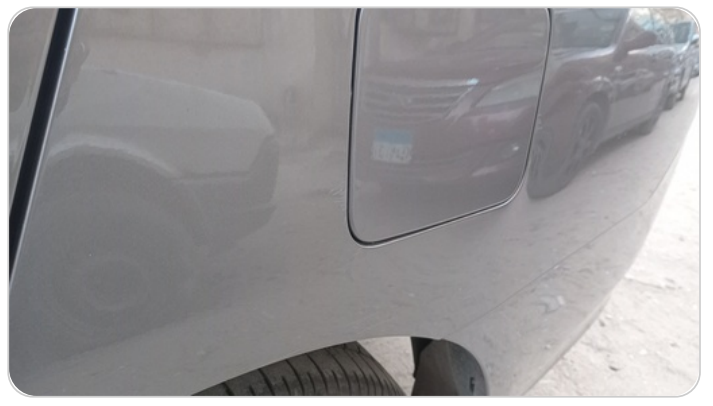
الرفرف الخلفي شمال : فبريكة (خرابيش)

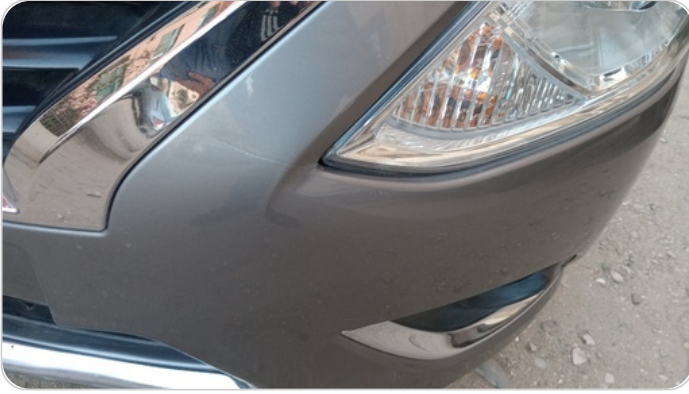
الاكصدام الأمامي : فبريكة (خرابيش)

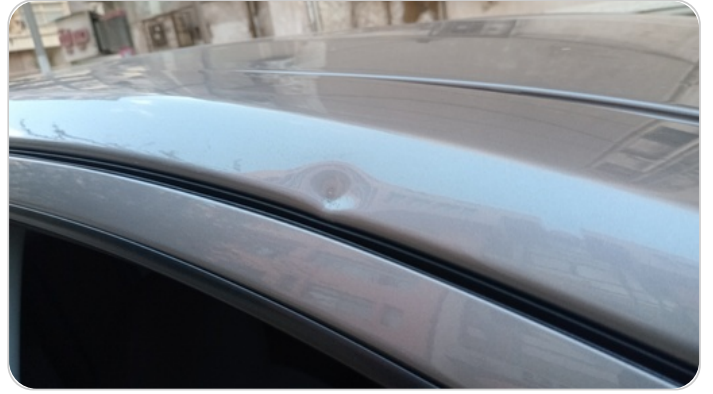
قائم خارجي أمامي يمين : فبريكة (خبطات)

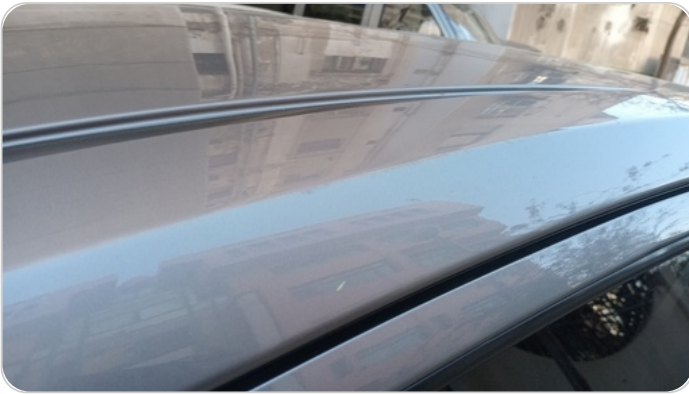
قائم خارجي خلفي يمين : فبريكة (خرابيش)

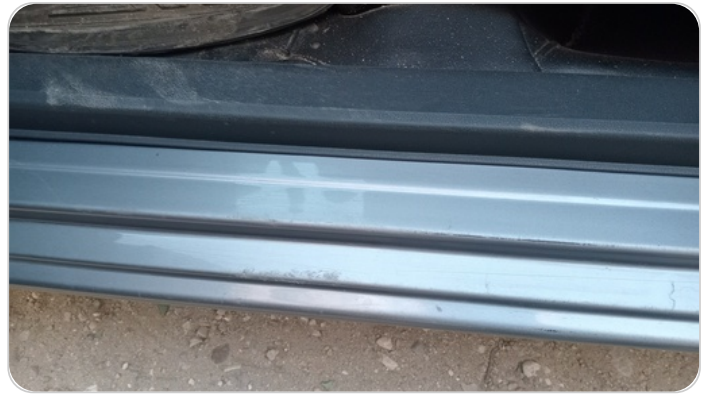
دواخل وقوائم باب الأمامي شمال : فبريكة (خرابيش)

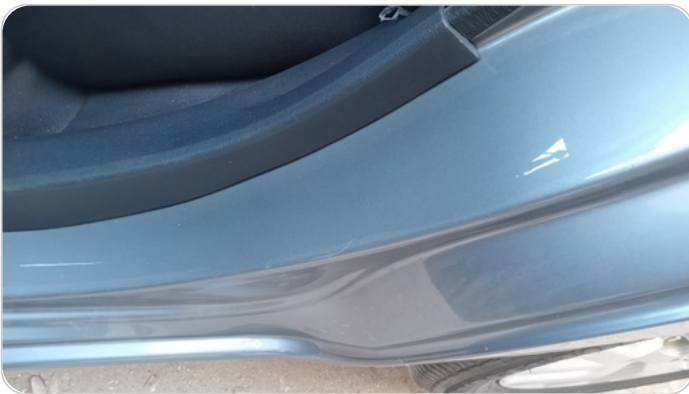
دواخل وقوائم باب الخلفي شمال : فبريكة (خرابيش)

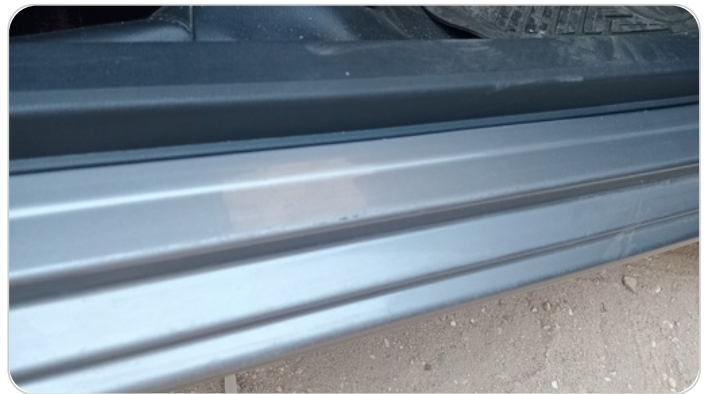
دواخل وقوائم باب أمامي يمين : فبريكة (خرابيش)

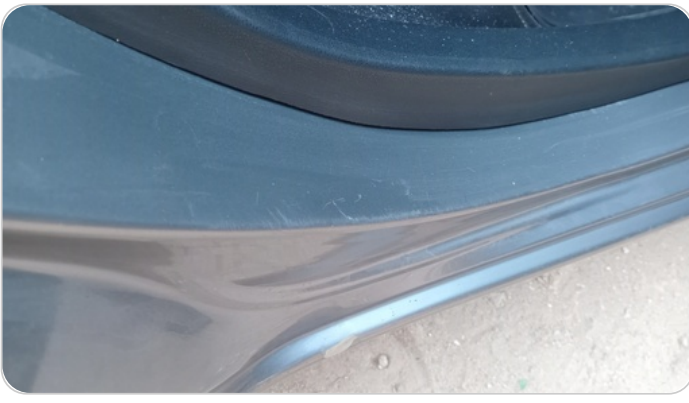
دواخل وقوائم باب خلفي يمين : فبريكة (خرابيش)

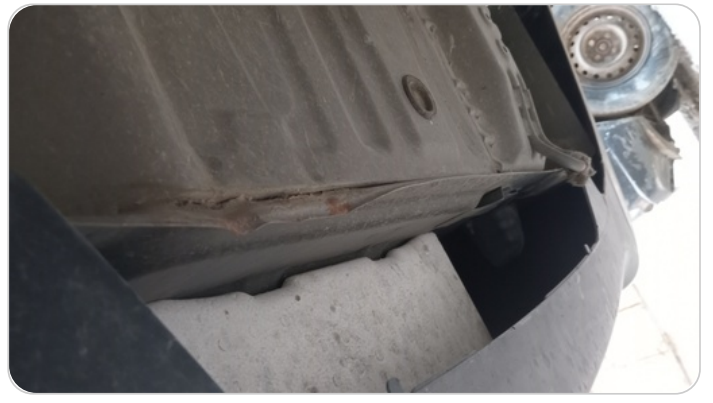
ستارة شنطة خلفية : صدمة بسيطة

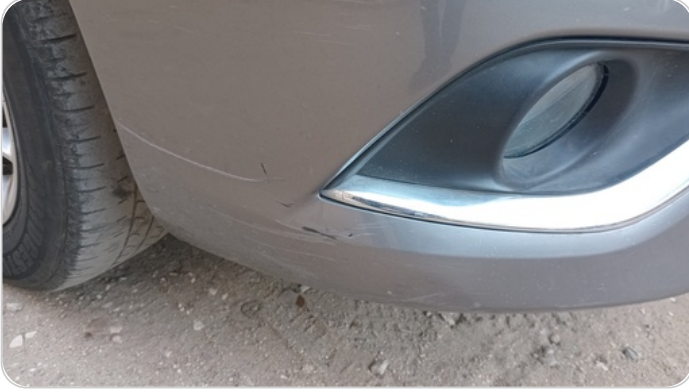
الاكصدام الأمامي : فبريكة (خرابيش)

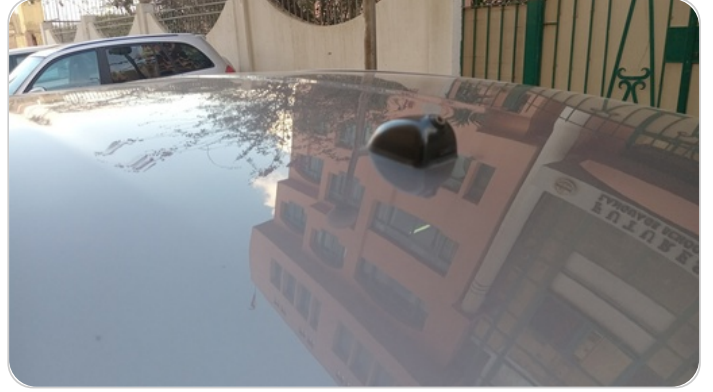
ارياال السقف : فقد
