بيانات العميل والسيارة			
BMW 740 2020 1st Category			موديل السيارة
133264	قراءة العداد	فيرانى	اللون
لا يوجد	حظر البيع	لا يوجد	توكيلات
الجزيرة	المرور	2025-12-07	تاريخ انتهاء الرخصة

2019_06 BMW Vehicle Diagnostic Report

2019_06/BMW/7'740Li_B58/
VIN: DAB7T2504LBX85904

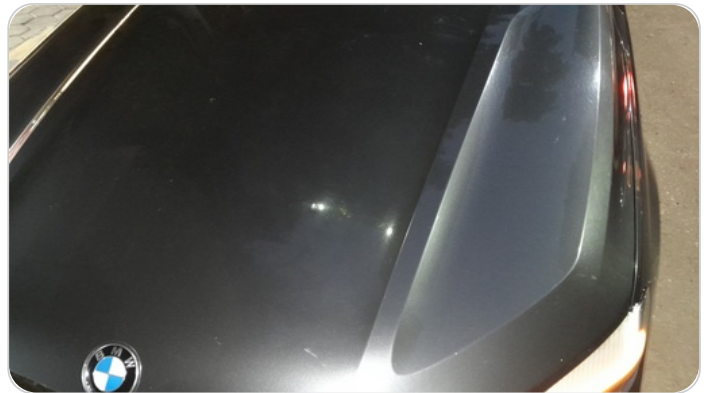
الكبوت : فبريكة (خرابيش)

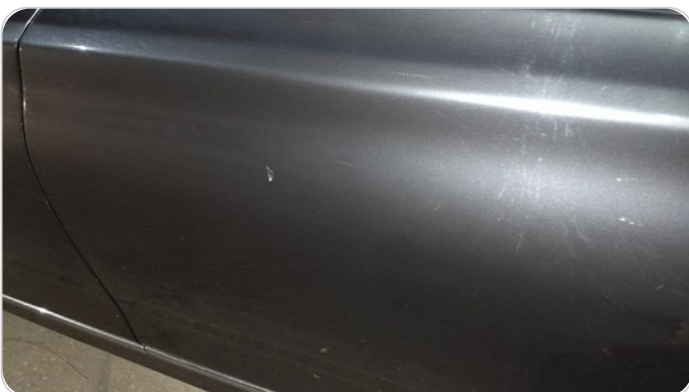
الباب الخلفي شمال : فبريكة (خرابيش)

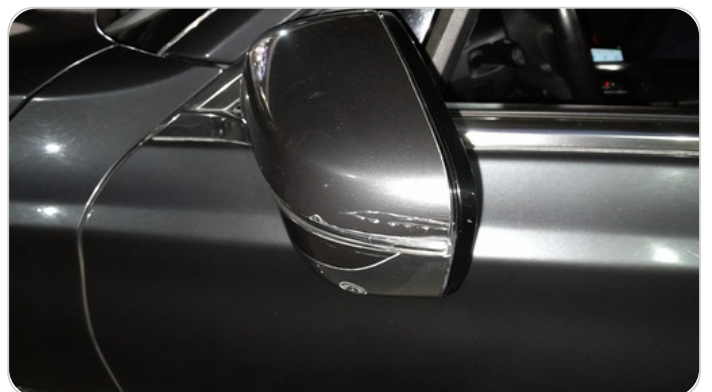
مرآة الباب الأمامي شمال : فبريكة (خرابيش)

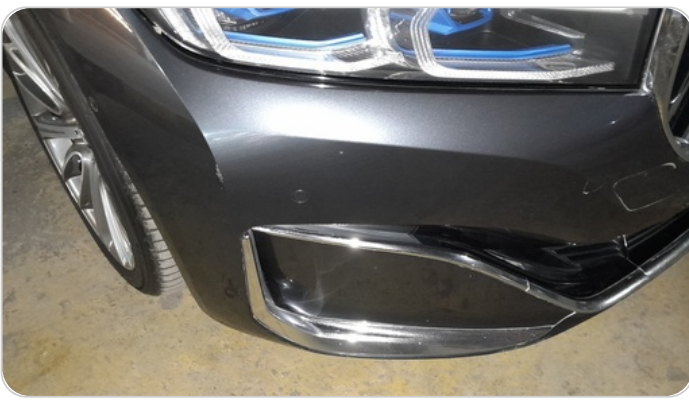
الاكصدام الأمامي : فبريكة (خرابيش)

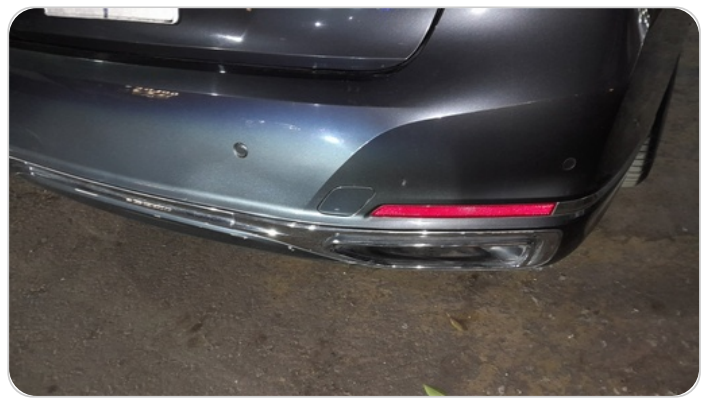
الاكصدام الخلفي : فبريكة (خبطات)

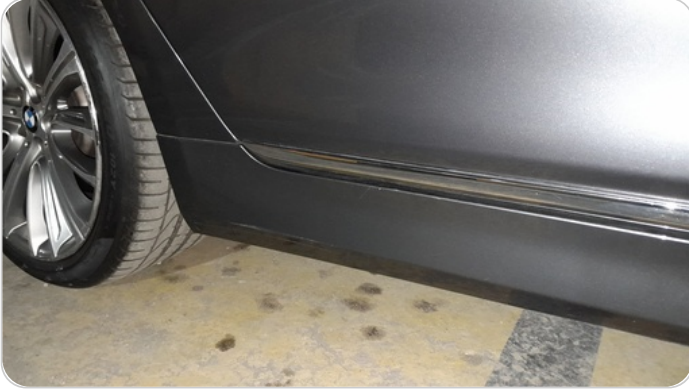
العتب السفلي يمين : فبريكة (خرابيش)

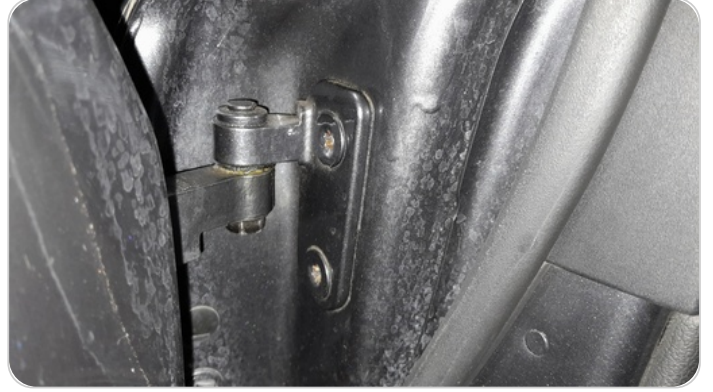
مفصلات ومسامير الباب الخلفي يمين : آثار فك وتركيب

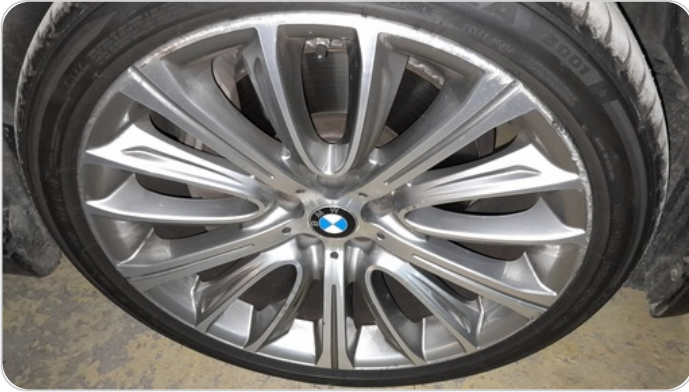
حالة الجنوط الأمامي : تجريحات بسيطة

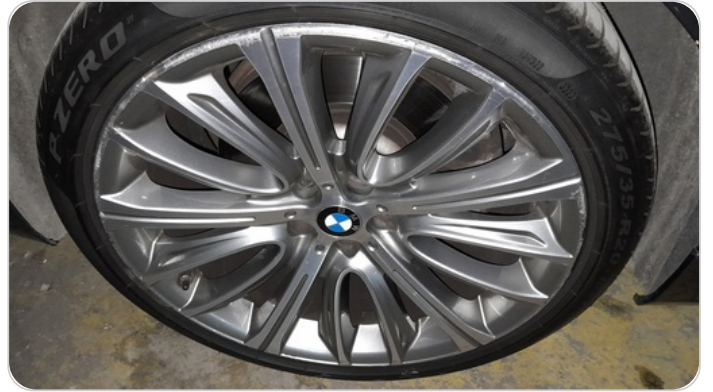
حالة الجنوط الخلفي : تجريحات بسيطه

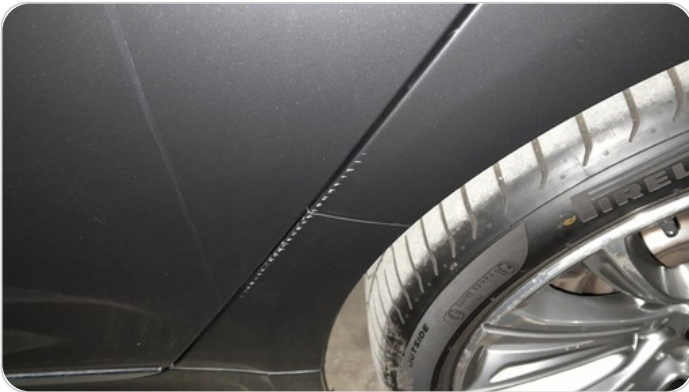
الرفرف الخلفي شمال : فبريكة (خرابيش)
