بيانات العميل والسيارة			
Peugeot 508 2017 2nd Category			موديل السيارة
141833	قراءة العداد	أبيض	اللون
لا يوجد	حظر البيع	لا يوجد	توكيلات
القاهرة الجديدة	المرور	2025-11-12	تاريخ انتهاء الرخصه

ملخص حالة السيارة			
● بحالة ممتازة	حالة الميكانيكا	● رش في بعض أجزاء السيارة	حالة البودي الخارجي
● بحالة جيدة جدا	حالة العفشة	● فبريكة بالكامل	حالة البودي الداخلي
● بحالة جيدة جدا	حالة الكهرباء	● لا يوجد ملاحظات	حالة الشاسية
● بحالة ممتازة	حالة التكييف	● بحالة جيدة	حالة الجنوط والكاوتش
● بحالة جيدة	حالة الصالون	● بحالة جيدة جدا	حالة الزجاج والكشافات

2017 Peugeot Vehicle Diagnostic Report

2017/Peugeot/508/
 VIN: VF38D5FCAHL000406

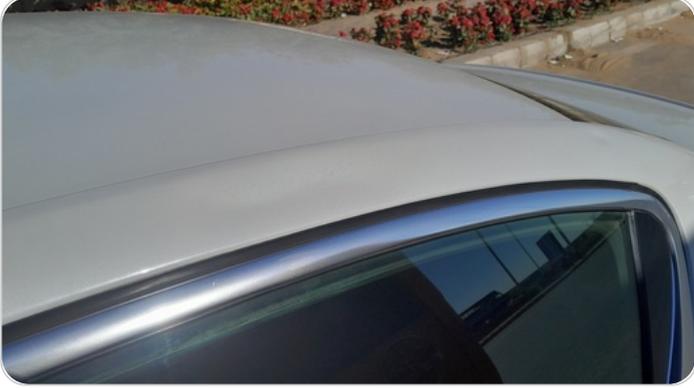
قائم خارجي خلفي شمال : فبريكة (خبطات)

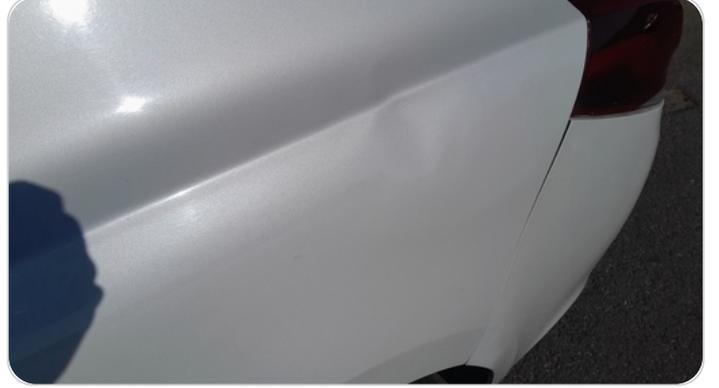
الرفرف الخلفي شمال : فبريكة (خبطات)

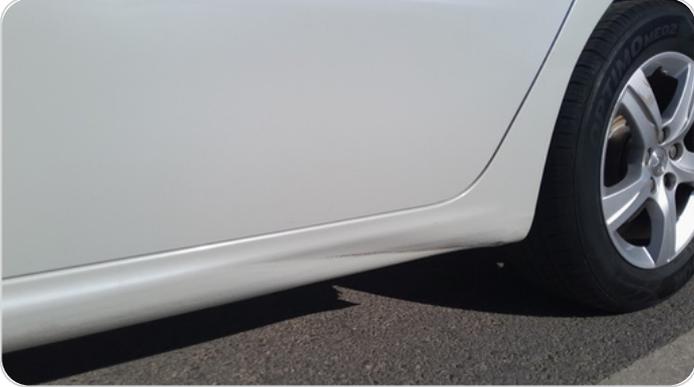
العتب السفلي شمال : فبريكة (خرابيش)

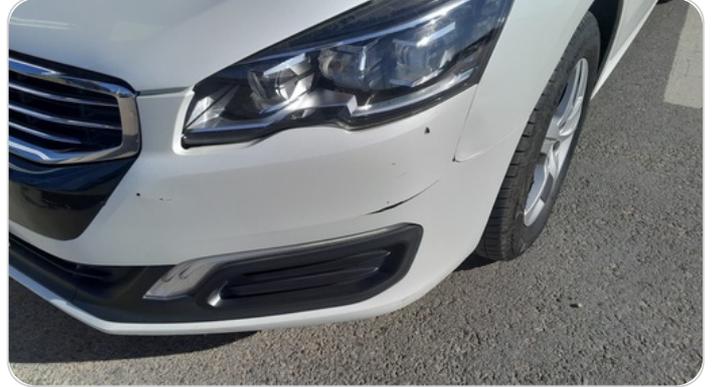
الاكصدام الأمامي : فبريكة (خرابيش)

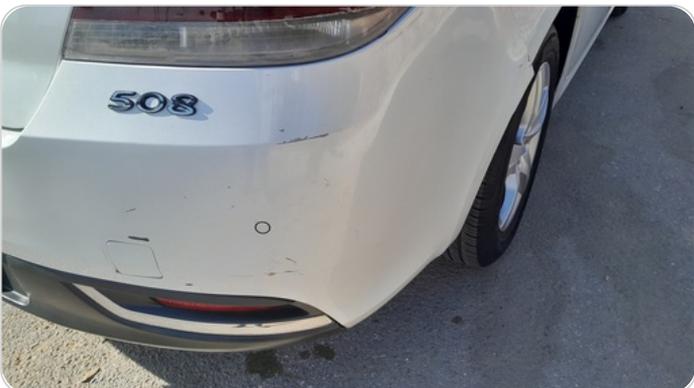
الاكصدام الخلفي : رش مع معجون (خرابيش)

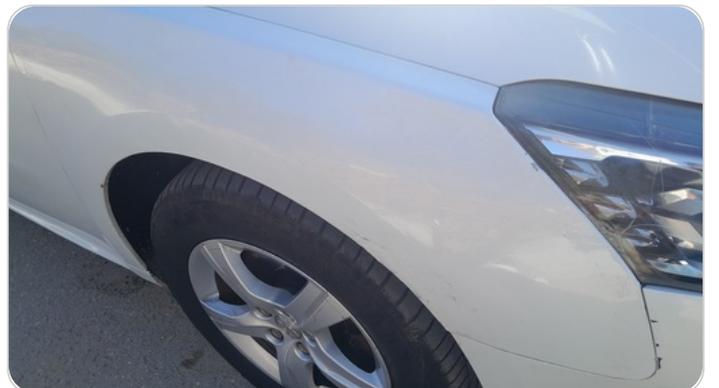
الرفرف الأمامي يمين : فبريكة (سمكره على البارد)

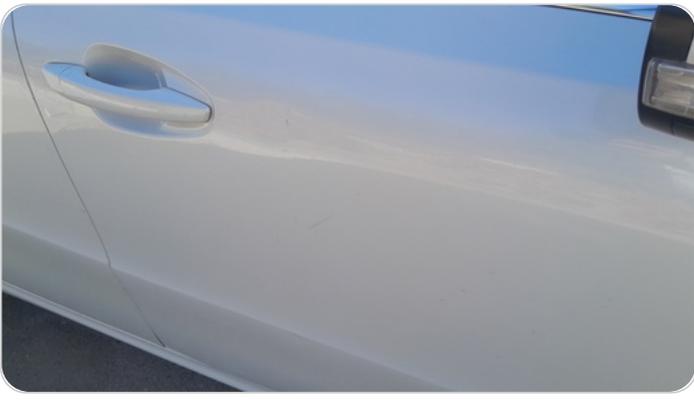
الباب الأمامي يمين : فبريكة (خرابيش)

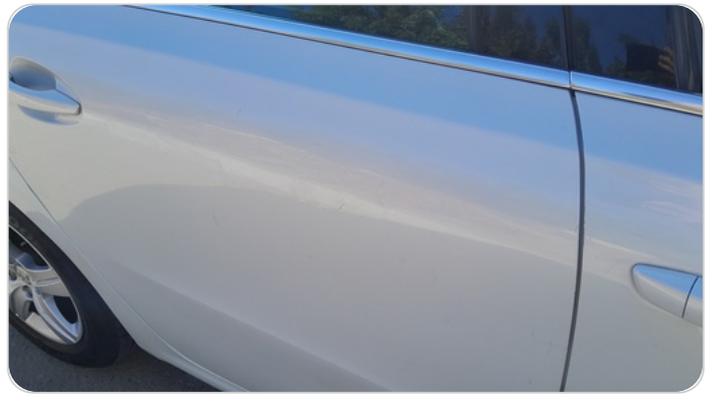
الباب الخلفي يمين : فبريكة (خرابيش)

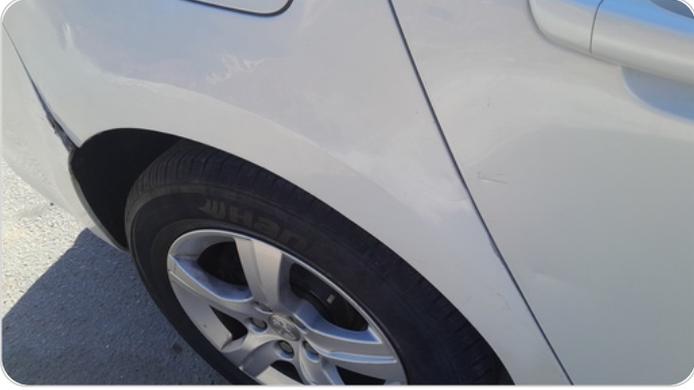
الرفرف الخلفي يمين : رش بدون معجون (خبطات)

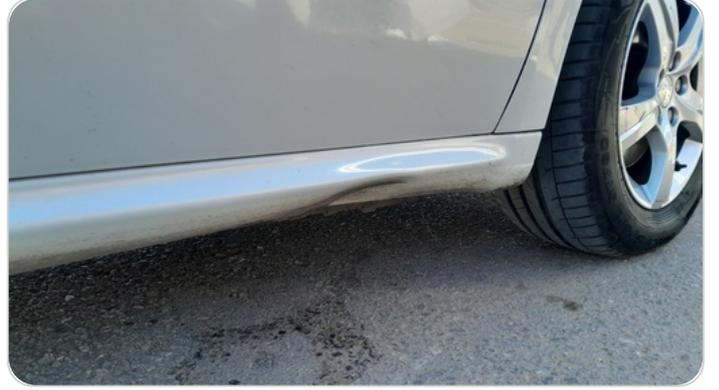
العتب السفلي يمين : فبريكة (خبطات)

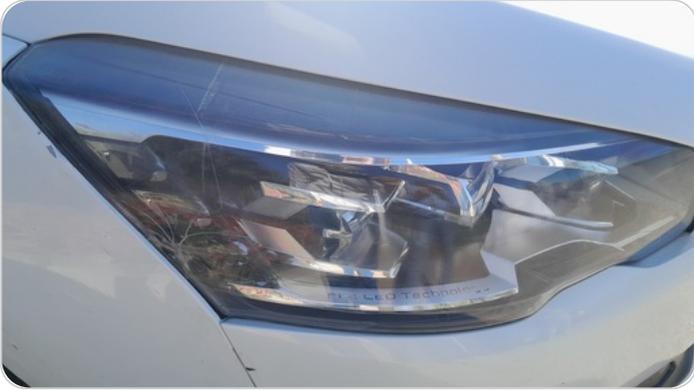
الكشاف الأمامي يمين : كسر بالباغة

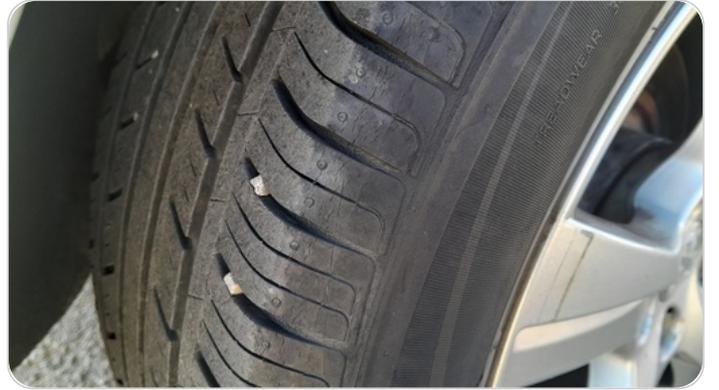
● بحالة جيدة	حالة الكوتش الأمامي	● بحالة جيدة	حالة الجنوط الأمامية
● النقشة متأكلة	حالة الكوتش الخلفي	● بحاله جيدة	حالة الجنوط الخلفي
● بحالة جيدة	حالة الكوتش الاستين	● بحالة جيدة	حالة جنط الاستين
		تيوبليس	نوع الكوتش
			ملاحظات الجنوط و الكوتش

حالة الكاوتش الخلفي : النقشة متآكلة

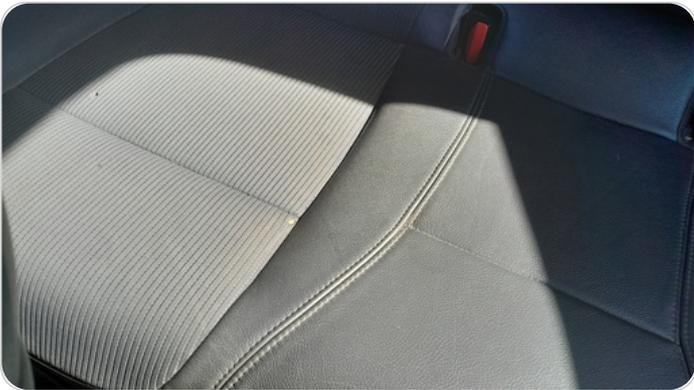
فرش كنبة خلفي : قطع /كسر /شرخ /تلف

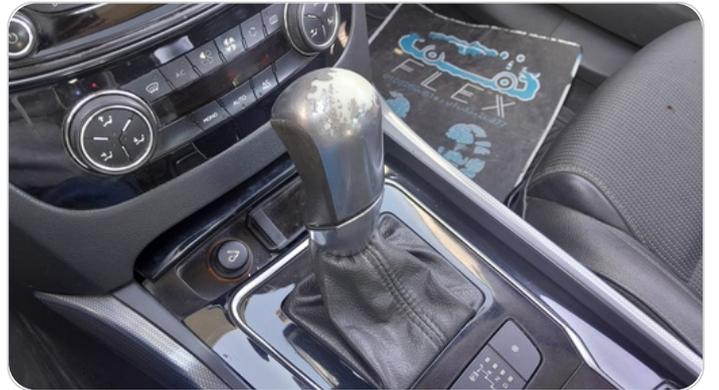
الكونسول الوسط : قطع /كسر / شرخ /تلف

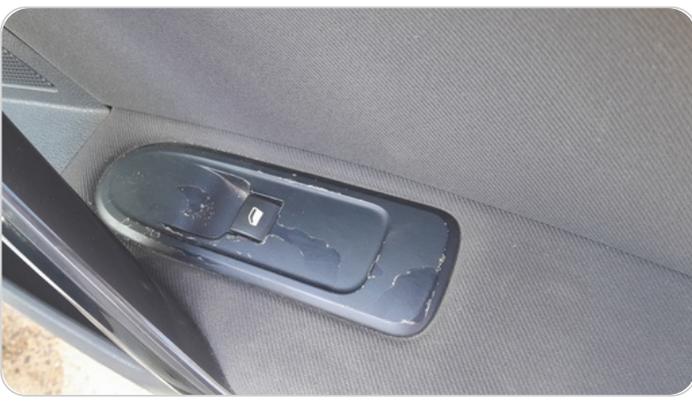
فرش الباب الأمامي يمين : قطع / كسر / شرخ / تلف

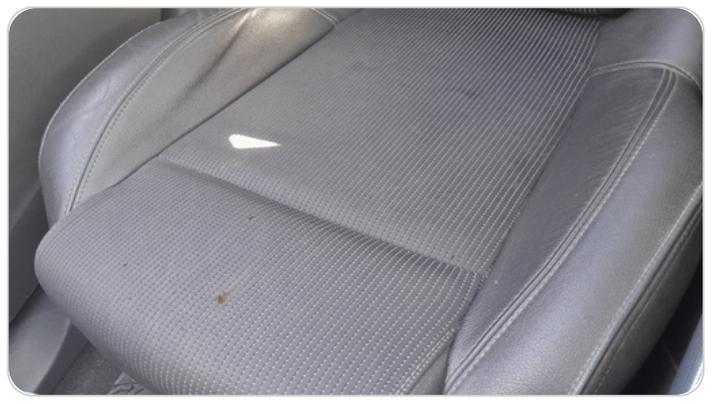
فرش كرسي أمامي يمين : قطع / كسر / شرخ / تلف

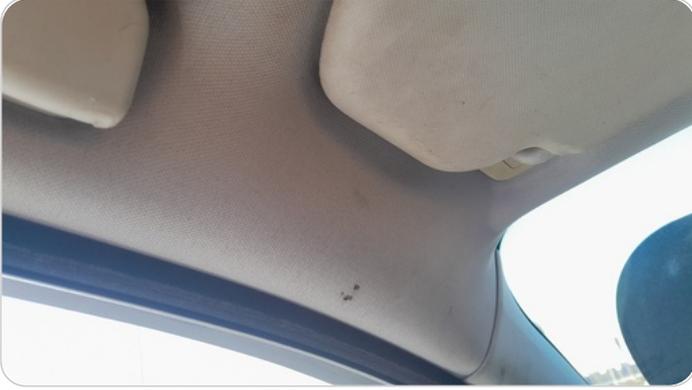
فرش السقف : قطع / كسر / شرخ / تلف

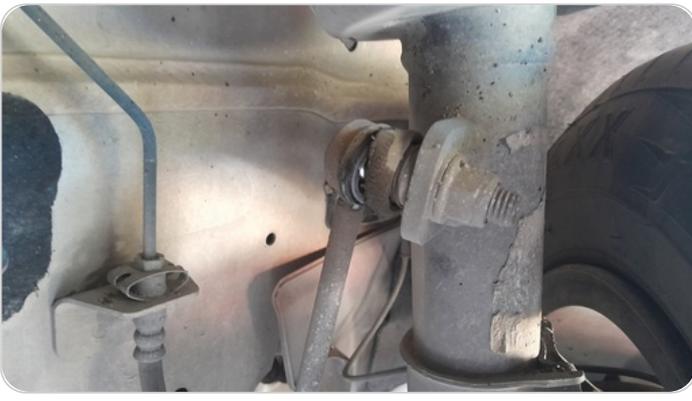
ذراع الميزان : تشققات (كاوتش الميزان)

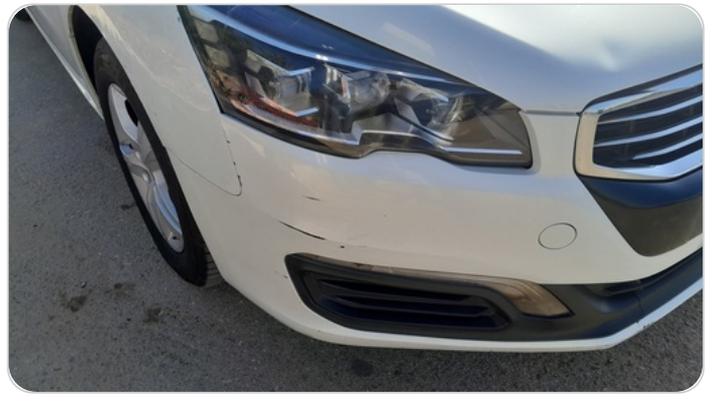
الاصدام الامامي : فبريكة (خرابيش)

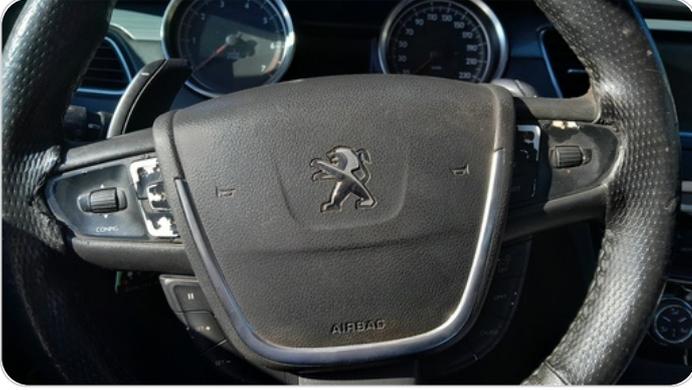
الطاره : متاكله

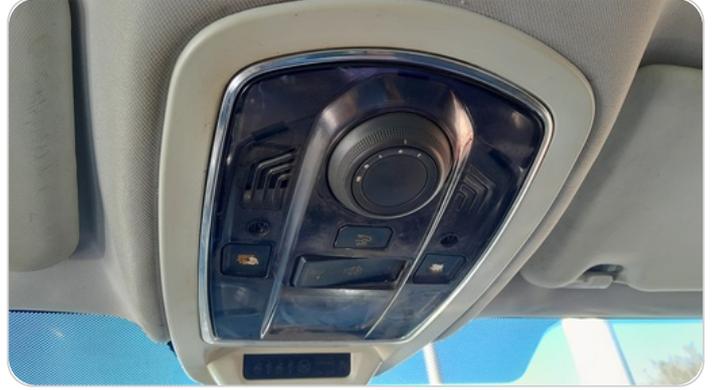
الكونسول الوسطي : قطع / كسر / شرخ / تلف
