بيانات العميل والسيارة			
Renault Captur 2019 2nd Category			موديل السيارة
138670	قراءة العداد	أحمر/فضي	اللون
لا يوجد	حظر البيع	لا يوجد	توكيلات
الدقي	المرور	2026-01-28	تاريخ انتهاء الرخصة

ملخص حالة السيارة			
● بحالة ممتازة	حالة الميكانيكا	● رش في بعض أجزاء السيارة	حالة البودي الخارجي
● بحالة ممتازة	حالة العفشة	● فبريكة بالكامل	حالة البودي الداخلي
● بحالة ممتازة	حالة الكهرباء	● لا يوجد ملاحظات	حالة الشاسية
● بحالة ممتازة	حالة التكييف	● بحالة جيدة جدا	حالة الجنوط والكاوتش
● بحالة جيدة جدا	حالة الصالون	● بحالة جيدة جدا	حالة الزجاج والكشافات

Renault Vehicle Diagnostic Report

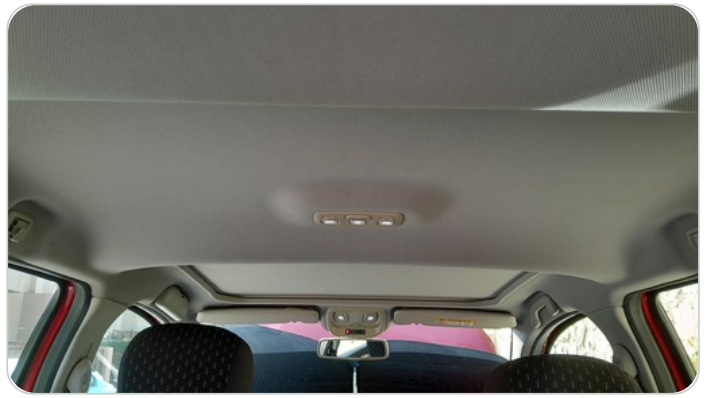
CAR ROOF MAT

فرش كرسي أمامي يمين	● بحاله جيده	فرش كرسي أمامي شمال	● بحاله جيده
فرش كنية خلفي	● بحاله جيده	فرش السقف	● يحتاج تنظيف فقط
فيبر قائم أمامي يمين	● بحاله جيده	فيبر قائم أمامي شمال	● بحاله جيده
فيبر قائم وسط يمين	● بحاله جيده	فيبر قائم وسط شمال	● بحاله جيده
فيبر قائم خلفي يمين	● بحاله جيده	فيبر قائم خلفي شمال	● بحاله جيده
شماسات أمامية	● بحاله جيده	مراية الزجاج الأمامي	● بحاله جيده
مقبض يد السقف أمامي يمين	● بحاله جيده	مقبض يد السقف أمامي شمال	● بحاله جيده
مقبض يد السقف خلفي يمين	● بحاله جيده	مقبض يد السقف خلفي شمال	● بحاله جيده
ملاحظات أخرى

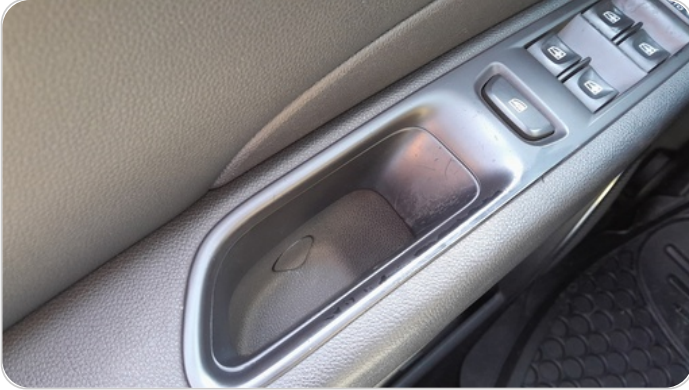
حالة الصالون			
لوحة مفاتيح الزجاج الرئيسية	● تعمل بكفاءة	مفتاح زجاج أمامي يمين	● تعمل بكفاءة
مفتاح زجاج خلفي يمين	● يعمل بكفاءة	مفتاح زجاج خلفي شمال	● يعمل بكفاءة
الكونتاكث	● يعمل بكفاءة	مفتاح فتحة السقف	● لا يوجد
مفتاح الأنوار	● يعمل بكفاءة	السنتر لوك	● يعمل بكفاءة
لوحة العدادات	● تعمل بكفاءة	مفتاح المساحات	● يعمل بكفاءة
الكاسيت / الراديو / الشاشة	● يعمل بكفاءة	التابلوه	● بحاله جيده
سماعات كاسيت أمامية	● تعمل بكفاءة	سماعة كاسيت خلفية	● يعمل بكفاءة
أنوار أمامية	● تعمل بكفاءة	أنوار خلفية	● تعمل بكفاءة
حساسات الركن	● يعمل بكفاءة	كاميرات	● تعمل بكفاءة
مرايات الضم	● تعمل بكفاءة	الكلاكس	● يعمل بكفاءة
تبريد التكييف	● جيد	سويتشات التكييف	● تعمل بكفاءة
هوايات التكييف	● بحالة جيده	الكونسول الوسط	● بحاله جيده
الطارة / الدركسيون	● لا يوجد ملاحظات	أحزمة الأمان	● تعمل بكفاءة
فرش الباب الأمامي يمين	● بحاله جيده	فرش الباب الأمامي شمال	● قطع/كسر /شرح /تلف
فرش الباب الخلفي يمين	● بحاله جيده	فرش الباب الخلفي شمال	● بحاله جيده

فرش الباب الأمامي شمال : قطع/كسر/شرخ /تلف

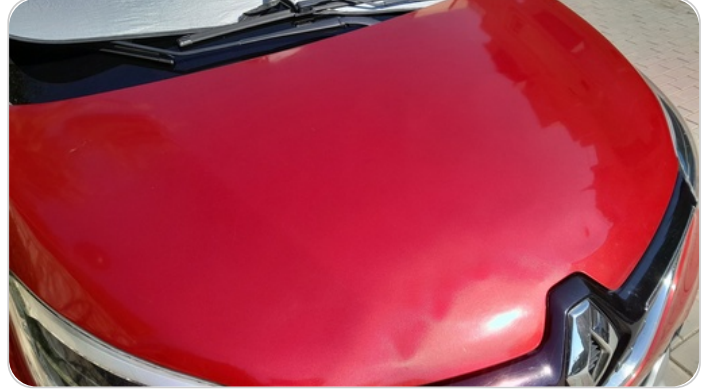
حالة البودي الخارجي			
الكبوت	● رش مع معجون (خبطات)	الاكصدام الأمامي	● رش بدون معجون (خرابيش)
السقف	● فبريكة بالكامل	الاكصدام الخلفي	● رش بدون معجون
باب الشنطة	● فبريكة بالكامل	شبكة أمامية	● لا يوجد ملاحظات
الرفرف الأمامي يمين	● فبريكة (خرابيش)	الرفرف الأمامي شمال	● رش بدون معجون
قائم خارجي أمامي يمين	● فبريكة بالكامل	قائم خارجي أمامي شمال	● فبريكة بالكامل
الباب الأمامي يمين	● فبريكة بالكامل	الباب الأمامي شمال	● فبريكة بالكامل
الباب الخلفي يمين	● فبريكة (خرابيش)	الباب الخلفي شمال	● فبريكة بالكامل
قائم خارجي خلفي يمين	● فبريكة بالكامل	قائم خارجي خلفي شمال	● فبريكة بالكامل
الرفرف الخلفي يمين	● فبريكة بالكامل	الرفرف الخلفي شمال	● فبريكة بالكامل
العتب السفلي يمين	● فبريكة بالكامل	العتب السفلي شمال	● فبريكة بالكامل
مراية الباب الأمامي يمين	● فبريكة بالكامل	مراية الباب الأمامي شمال	● فبريكة بالكامل
مفصلات الباب الأمامي يمين	● فبريكة بالكامل	مفصلات الباب الأمامي شمال	● فبريكة بالكامل
مفصلات الباب الخلفي يمين	● فبريكة بالكامل	مفصلات الباب الخلفي شمال	● فبريكة بالكامل

الكبوت : رش مع معجون (خبطات)

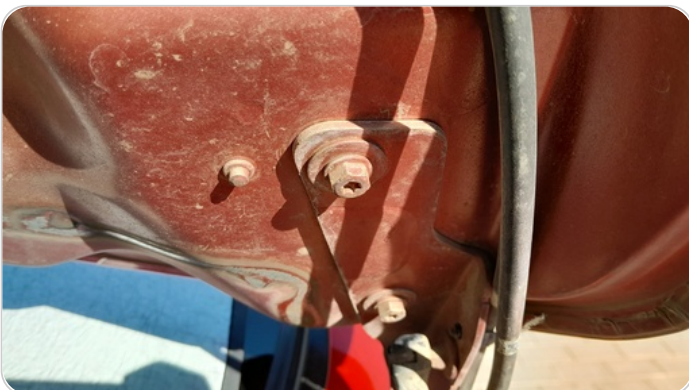
مفصلات الكبوت	● آثار فك وتركيب	مفصلات الشنطة	● فبريكة بالكامل
ملاحظات أخرى	يوجد طبقة حماية بالسيارة بالكامل من الخارج ما عدا السقف		
حالة زجاج / كشافات / أخرى			
زجاج البانوراما	● بحالة جيدة	زجاج فتحة السقف	● لا يوجد
زجاج السيارة الأمامي	● بحالة جيدة	زجاج السيارة الخلفي	● بحالة جيدة
زجاج باب أمامي يمين	● بحالة جيدة	زجاج باب أمامي شمال	● بحالة جيدة
زجاج باب خلفي يمين	● بحالة جيدة	زجاج باب خلفي شمال	● بحالة جيدة
شراعات خلفية	● بحالة جيدة	شراعات أمامية	● بحالة جيدة
الكشاف الأمامي يمين	● كسر في قواعد الكشاف	الكشاف الأمامي شمال	● بحالة جيدة
الكشاف الخلفي يمين	● بحالة جيدة	الكشاف الخلفي شمال	● بحالة جيدة
كشافات شبورة أمامي	● بحالة جيدة	كشافات شبورة خلفي	● بحالة جيدة
كشافات إشاره أمامي	● بحالة جيدة	كشافات إشاره خلفي	● بحالة جيدة
سيستم مياة مساحات	● لا يوجد ملاحظات	كاوتش الأبواب	● جيد
مساحات الزجاج الأمامي	● بحاله جيدة	مساحة الزجاج الخلفي	● بحالة جيدة
ملاحظات أخرى

مفصلات ومسامير الكبوت : آثار فك وتركيب

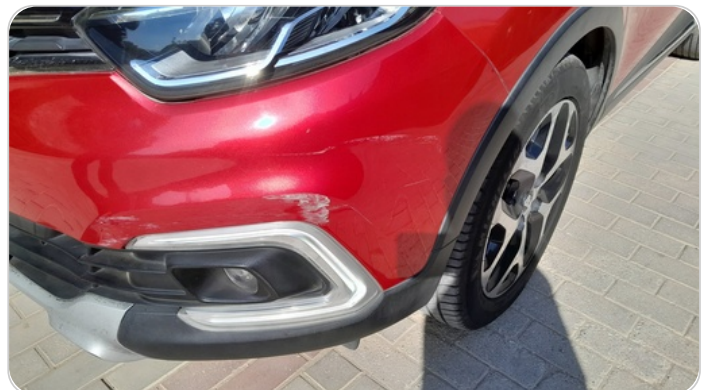
الاكصدام الأمامي : رش بدون معجون (خرايش)

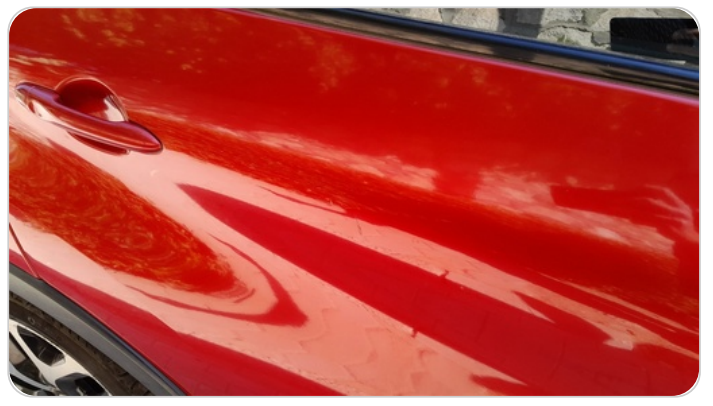
الباب الخلفي يمين : فبريكة (خرابيش)

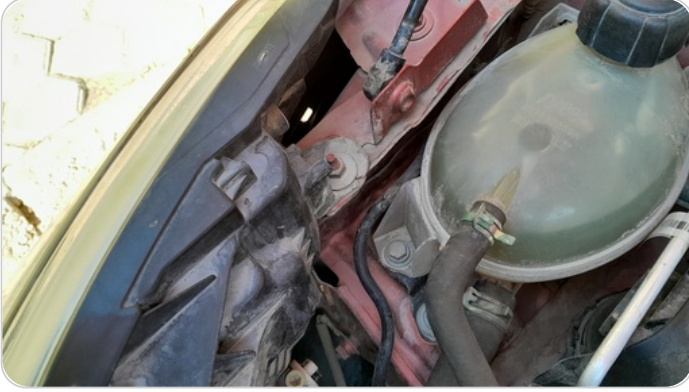
الكشاف الأمامي يمين : كسر في قواعد الكشاف
