بيانات العميل والسيارة			
Opel Crossland 2021 1st Category			موديل السيارة
23842	قراءة العداد	أحمر	اللون
لا يوجد	حظر البيع	لا يوجد	توكيلات
الشيخ زايد	المرور	2027-01-13	تاريخ انتهاء الرخصة

Report ID: MAXIA20250306123637
Test Time: 2025-03-06 12:36:37
Technician: --

2021 Opel Vehicle Diagnostic Report

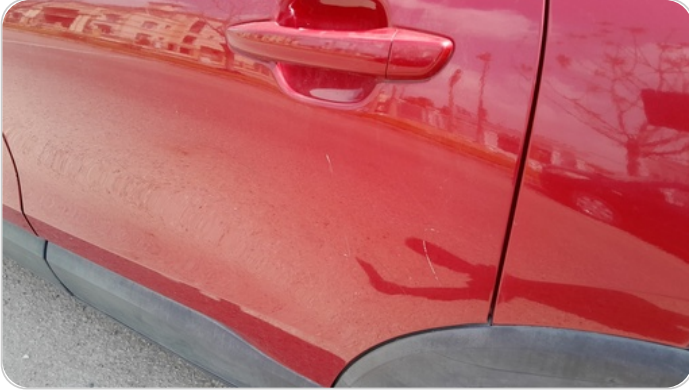
الباب الخلفي شمال : فبريكة (خرابيش)

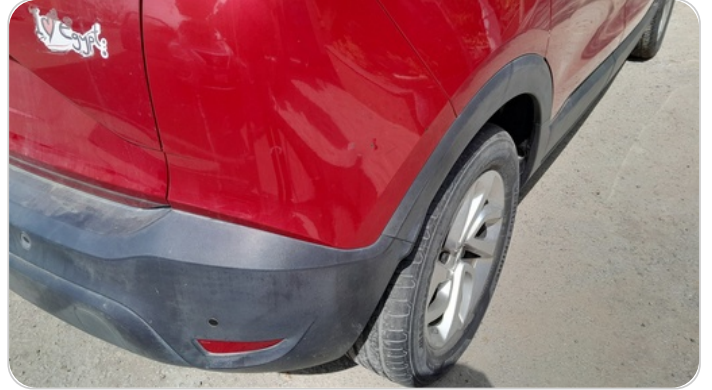
الاكصدام الخلفي : فبريكة (خرابيش)

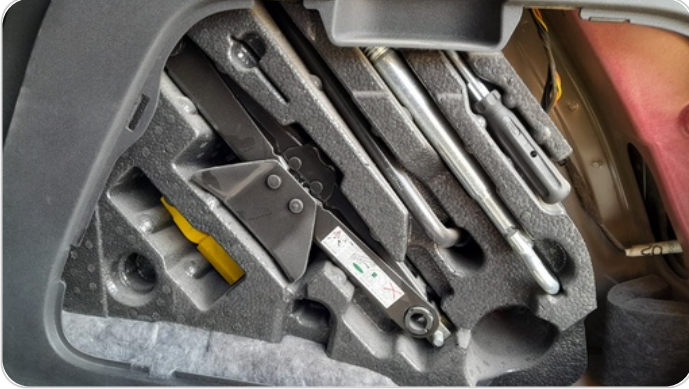
العدة وأدوات الأمان : متوفرة (بحالة جيدة)

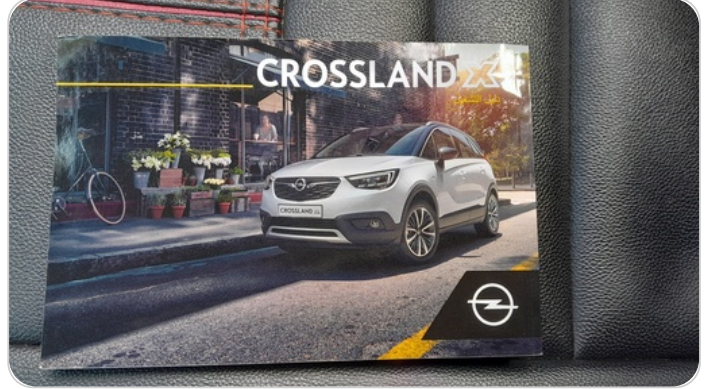
كتالوج السيارة : موجود

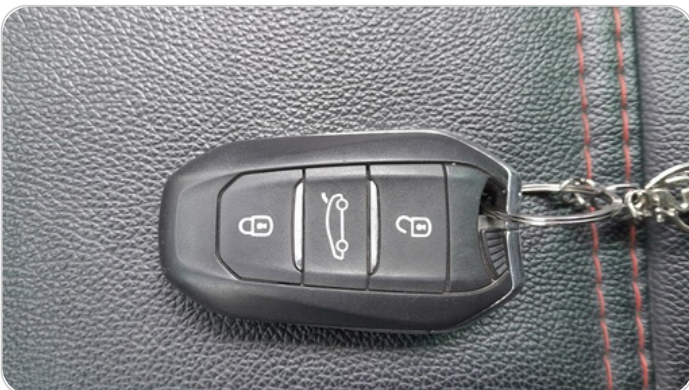
حالة الريموت / المفتاح : يعمل بكفاءة

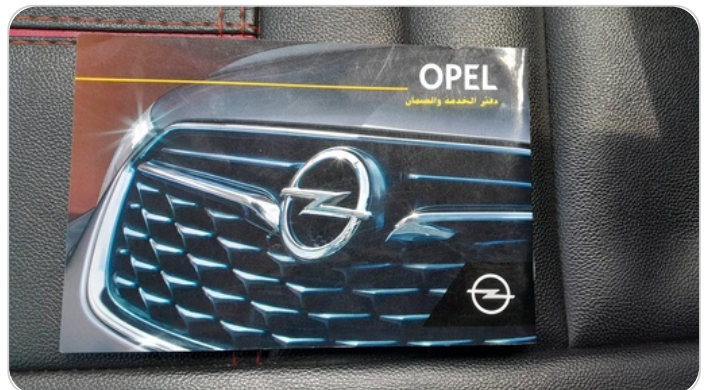
كتيب الضمان : موجود

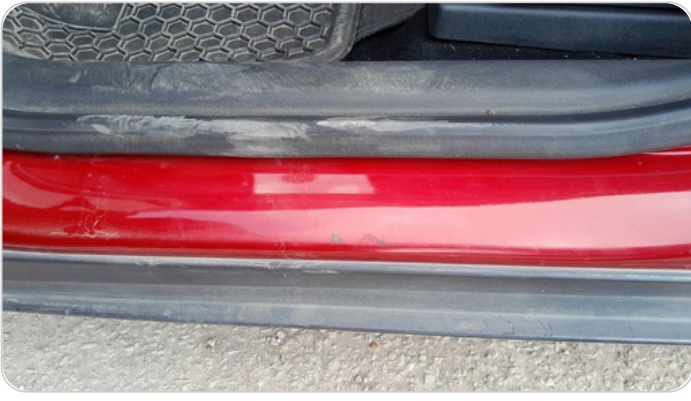
دواخل وقوائم باب الأمامي شمال : فبريكة (خرابيش)
