بيانات العميل والسيارة			
Hyundai Avante 2021 Imported			موديل السيارة
61827	قراءة العداد	رمادي	اللون
لا يوجد	حظر البيع	لا يوجد	توكيلات
القاهرة الجديدة	المرور	2027-07-27	تاريخ انتهاء الرخصة

ملخص حالة السيارة			
● بحالة ممتازة	حالة الميكانيكا	● فبريكة (يوجد ملاحظات)	حالة البودي الخارجي
● بحالة ممتازة	حالة العفشة	● فبريكة بالكامل	حالة البودي الداخلي
● بحالة ممتازة	حالة الكهرباء	● لا يوجد ملاحظات	حالة الشاسية
● بحالة ممتازة	حالة التكييف	● بحالة جيدة	حالة الجنوط والكاوتش
● بحالة ممتازة	حالة الصالون	● بحالة ممتازة	حالة الزجاج والكشافات

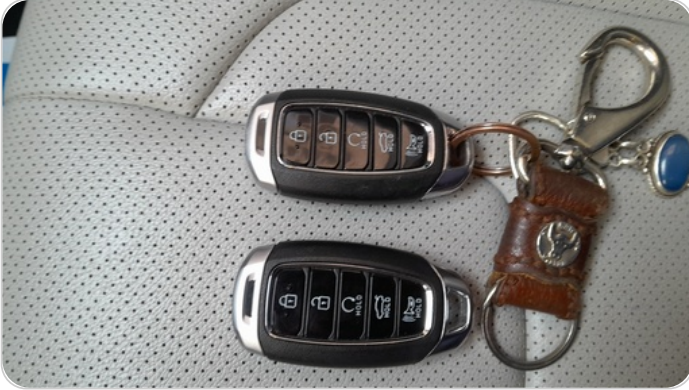
حالة الريموت / المفتاح : يعمل بكفاءة

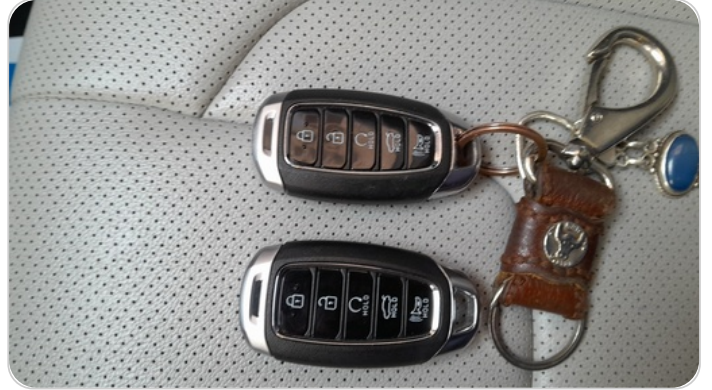
الريموت /المفتاح الاضافي : موجود (لم يتم التجربة)

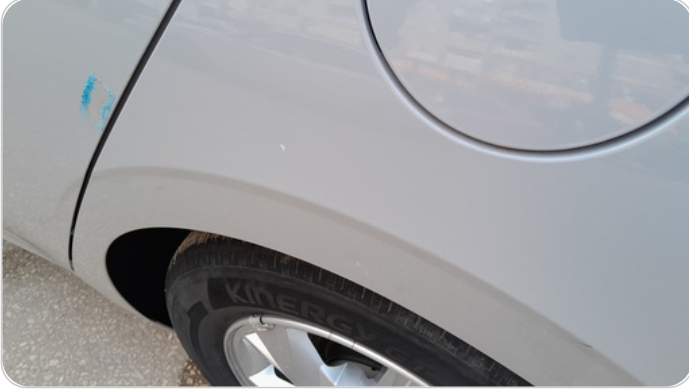
الرفرف الخلفي شمال : فبريكة (خرابيش)

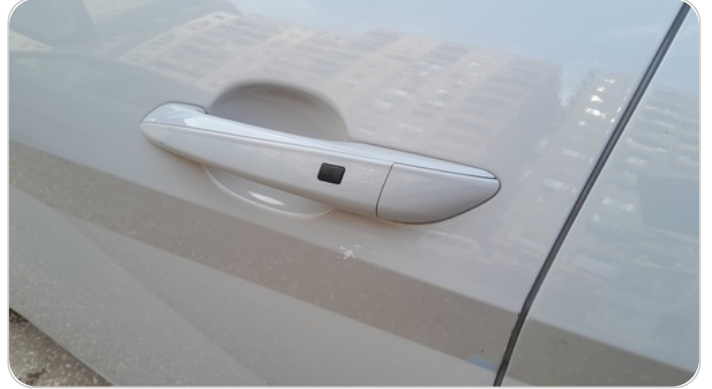
الباب الأمامي شمال : فبريكة (خرابيش)

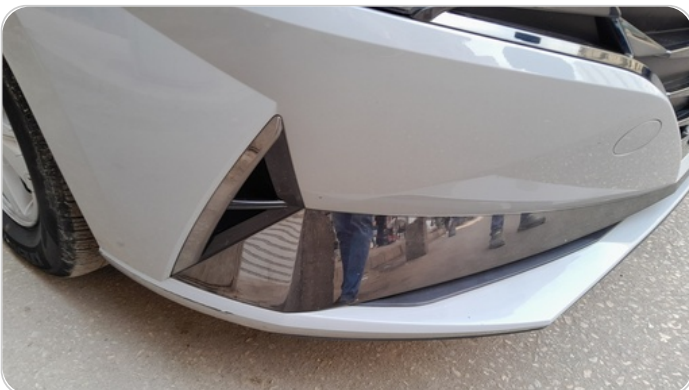
الاكصدام الأمامي : فبريكة (خرابيش)

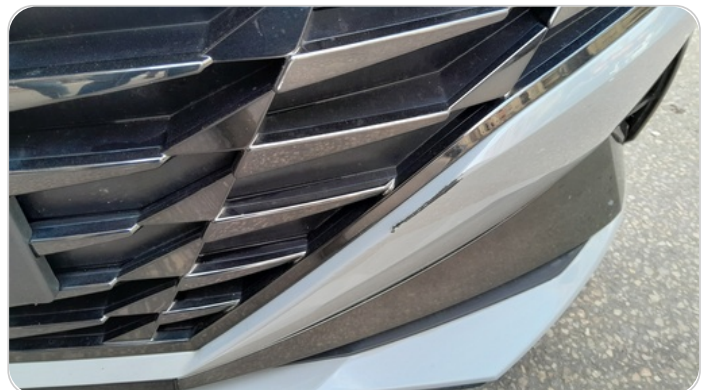
الاكصدام الامامي : فبريكة (خرابيش)

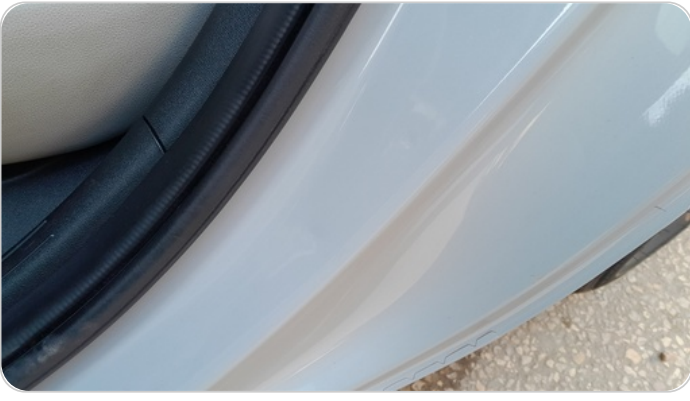
دواخل وقوائم باب الخلفي شمال : فبريكة (نقرة)
