بيانات العميل والسيارة			
Seat Arona 2019 2nd Category			موديل السيارة
130695	قراءة العداد	فضي	اللون
لا يوجد	حظر البيع	لا يوجد	توكيلات
6 أكتوبر	المرور	2025-05-07	تاريخ انتهاء الرخصة

2019 (K) Seat Vehicle Diagnostic Report

2019 (K)/Seat/KJ - Arona 2018 >/Motor
VIN: VSSZZZKJZKR068959

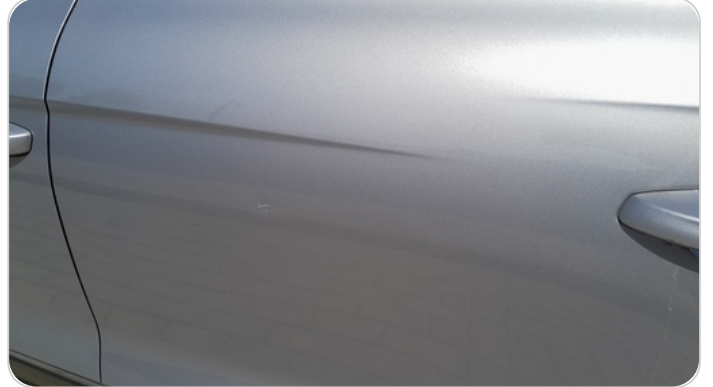
الباب الخلفي شمال : فبريكة (خرابيش)

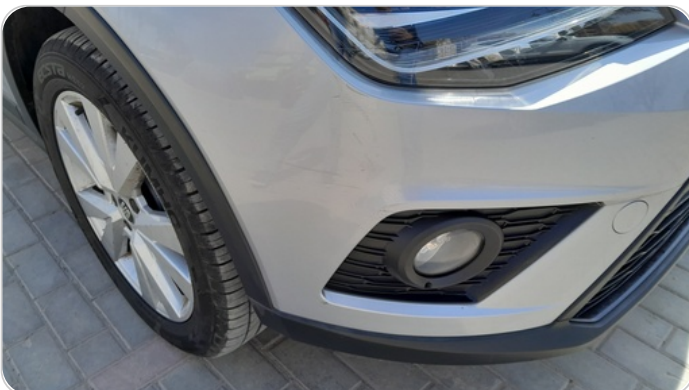
الاكصدام الأمامي : رش مع معجون (خرابيش)

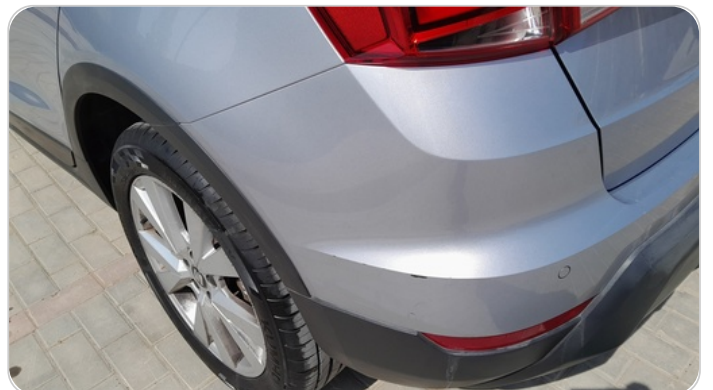
الاكصدام الخلفي : فبريكة (خرابيش)

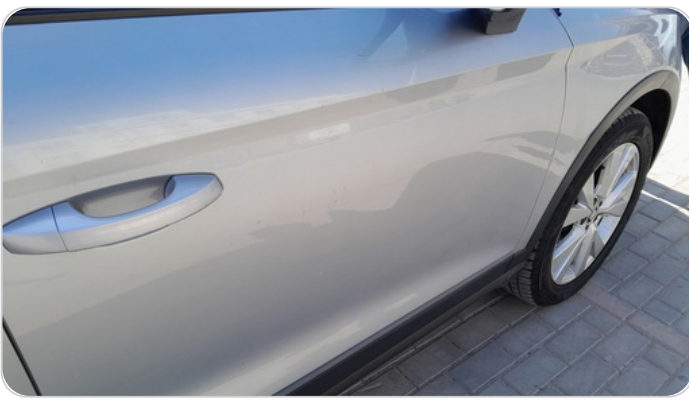
الباب الأمامي يمين : رش مع معجون (خرابيش)

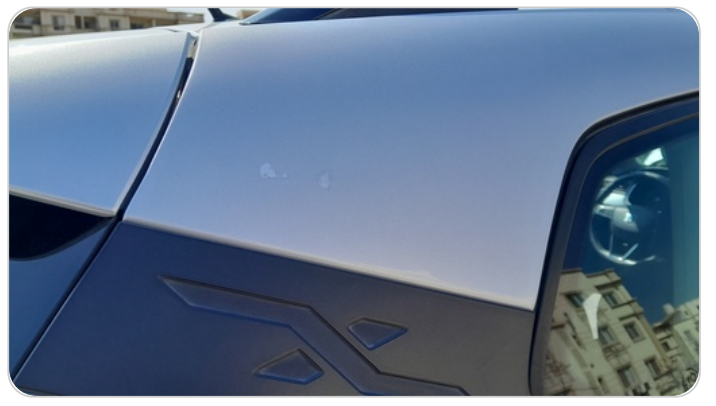
قائم خارجي خلفي يمين : فبريكة (خرابيش)

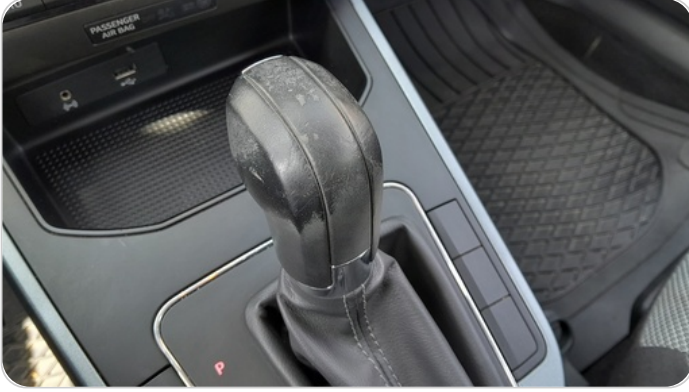
فرش كنبه خلفي	● بحاله جيده	فرش السقف	● بحاله جيده
فيبر قائم أمامي يمين	● بحاله جيده	فيبر قائم أمامي شمال	● بحاله جيده
فيبر قائم وسط يمين	● بحاله جيده	فيبر قائم وسط شمال	● بحاله جيده
فيبر قائم خلفي يمين	● بحاله جيده	فيبر قائم خلفي شمال	● بحاله جيده
شماسات أمامية	● بحاله جيده	مراية الزجاج الأمامي	● بحاله جيده
مقبض يد السقف أمامي يمين	● لا يوجد	مقبض يد السقف أمامي شمال	● لا يوجد
مقبض يد السقف خلفي يمين	● لا يوجد	مقبض يد السقف خلفي شمال	● لا يوجد
ملاحظات أخرى		تاكل بسيط بالطاره و مقبض الفتيس

مقبض الفتيس : تاكل

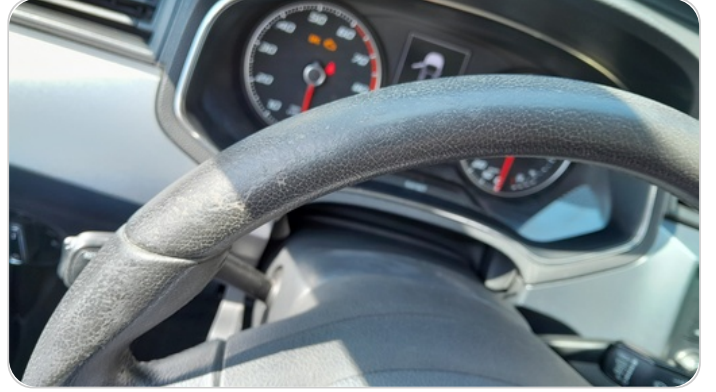
الطاره : تاكل
