بيانات العميل والسيارة			
Hyundai Accent RB 2015 3rd Category			موديل السيارة
107158	قراءة العداد	نبيتي	اللون
لا يوجد	حظر البيع	لا يوجد	توكيلات
القاهرة الجديدة	المرور	2027-02-28	تاريخ انتهاء الرخصة

2015 Hyundai(Europe) Vehicle Diagnostic Report

2015/Hyundai(Europe)/Accent(RB)/G 1.6 MPI
VIN: KMHCT51DBFU217009

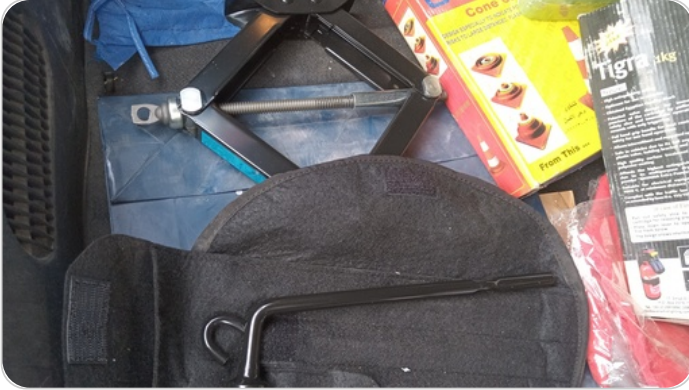
العدة وأدوات الأمان : متوفرة (بحالة جيدة)

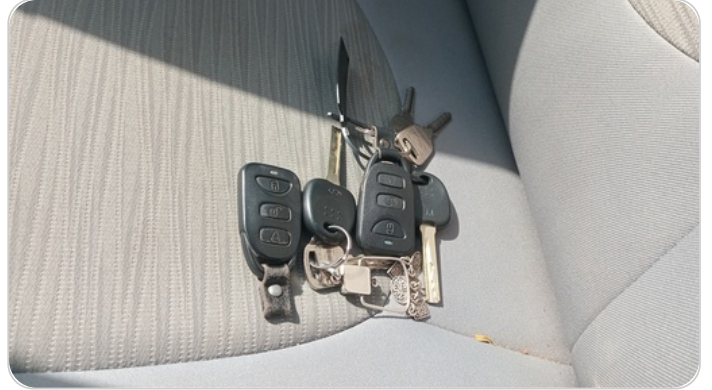
الريموت /المفتاح الاضافي : لا يعمل

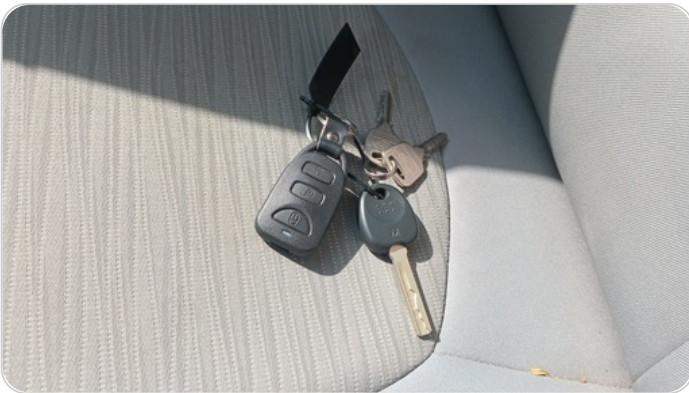
حالة الريموت / المفتاح : عطل / كسر

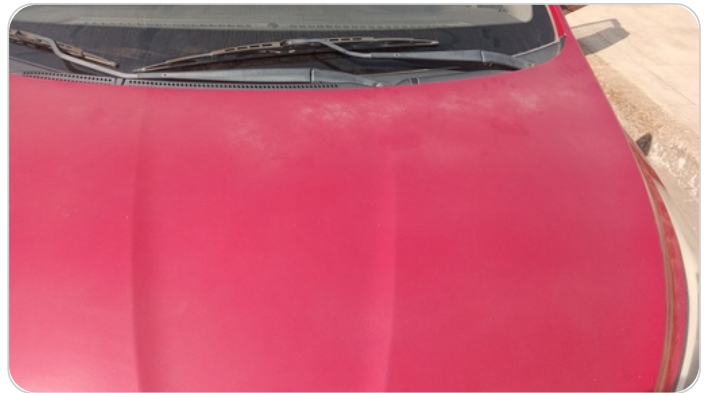
الكبوت : رش بدون معجون (خرابيش)

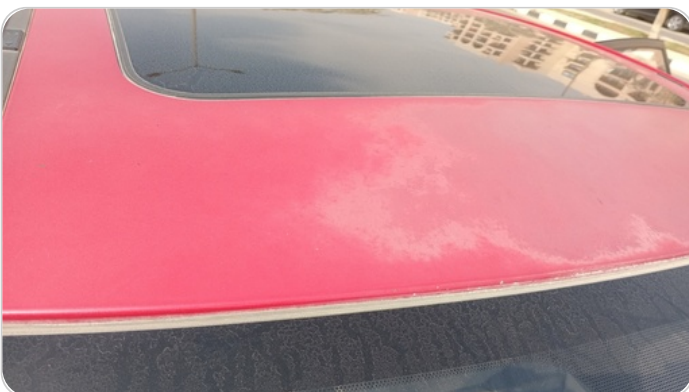
السقف : فبريكة (الدهان متاكل)

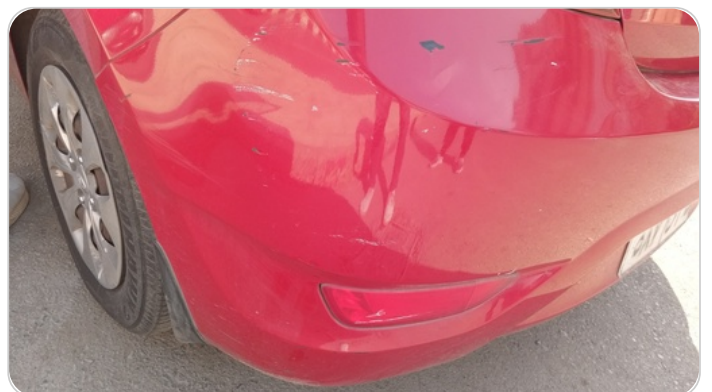
الاكصدام الخلفي : رش بدون معجون (خرابيش)

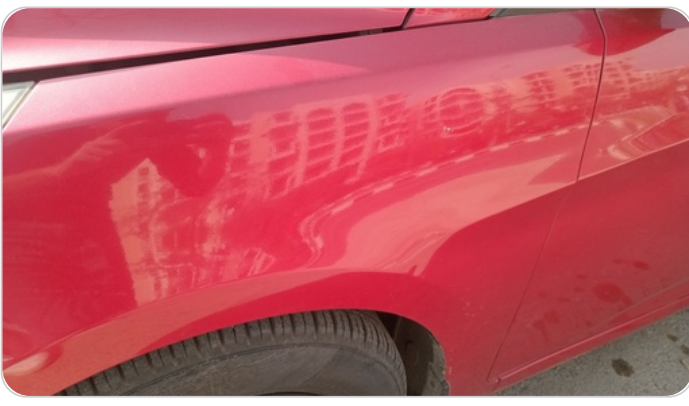
الرفرف الأمامي شمال : فبريكة (خرابيش)

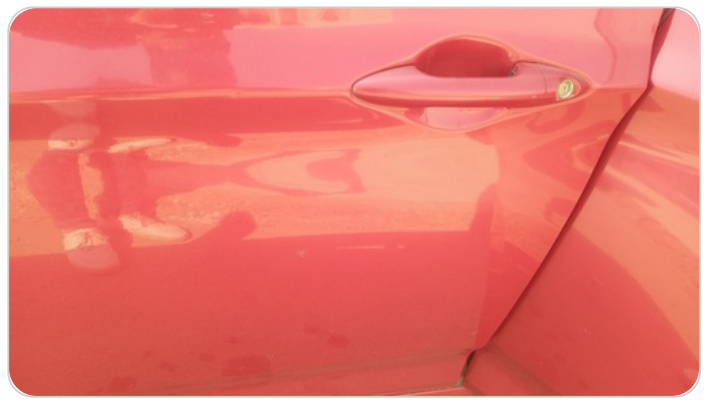
الباب الأمامي شمال : فبريكة (خرابيش)

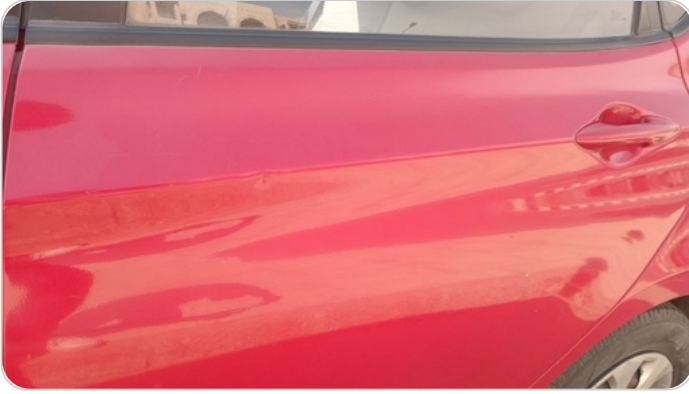
الباب الخلفي شمال : فبريكة (خرابيش)

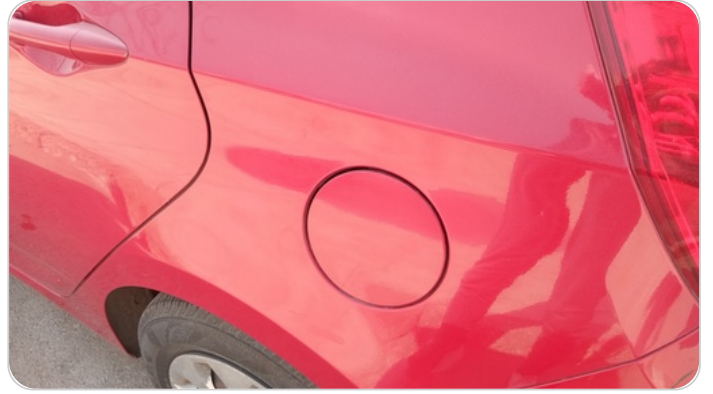
الرفرف الخلفي شمال : فبريكة (خرابيش)

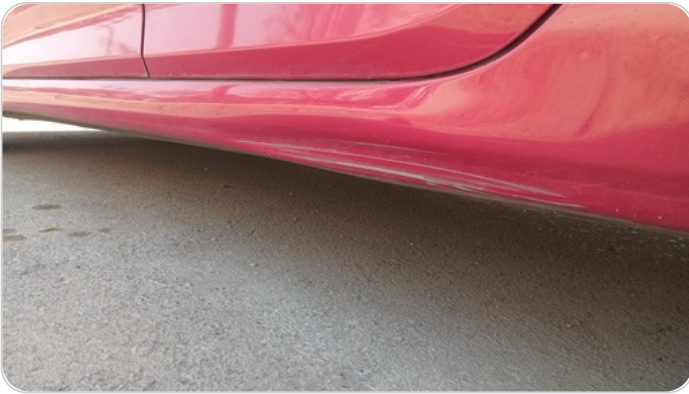
العتب السفلي شمال : فبريكة (خرابيش - خبطات)

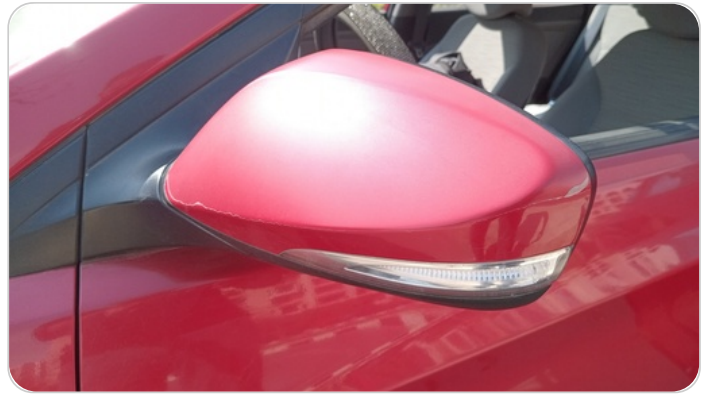
مراية الباب الأمامي شمال : فبريكة (خرابيش)

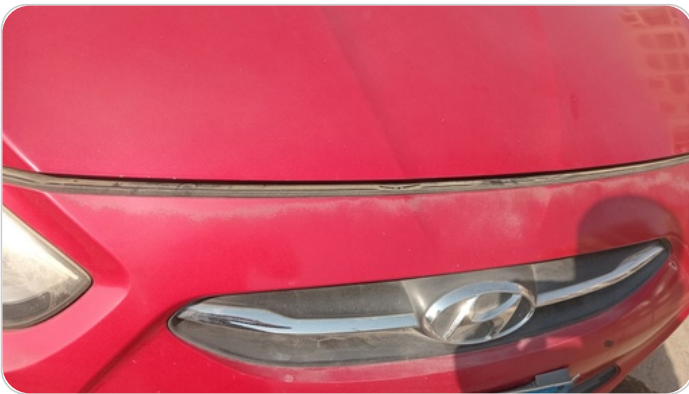
الاكصدام الأمامي : فبريكة (خرابيش)

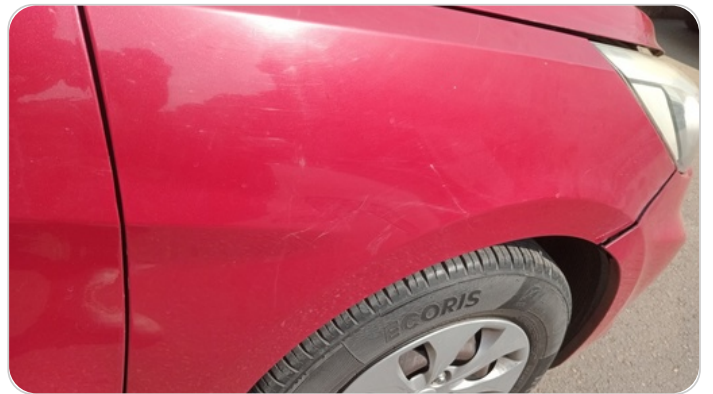
الرفرف الأمامي يمين : فبريكة (خرابيش)

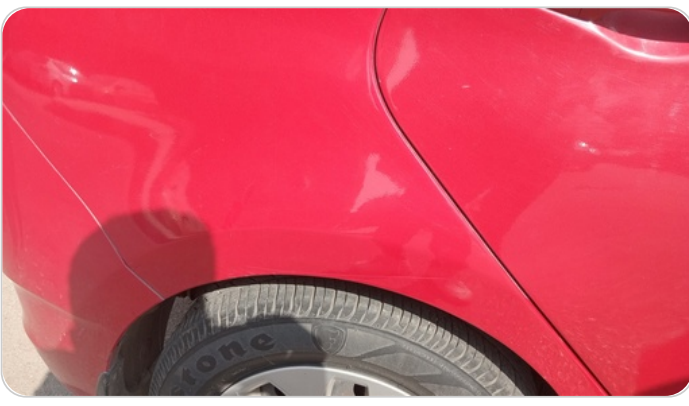
الرفرف الخلفي يمين : رش مع معجون (خرابيش)

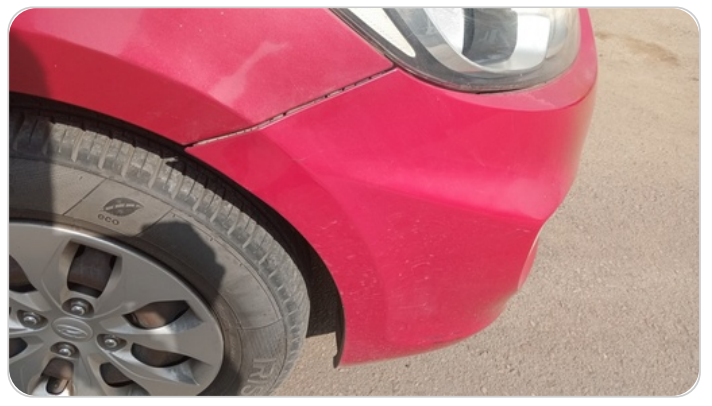
الاكصدام الامامي : فبريكة (خرابيش)

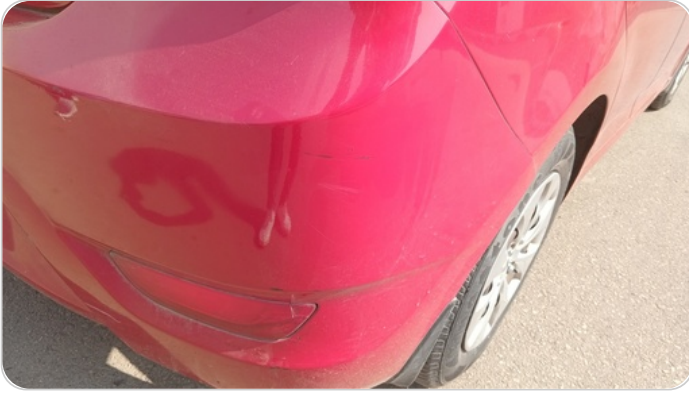
الاكصدام الخلفي : رش بدون معجون (خرابيش)

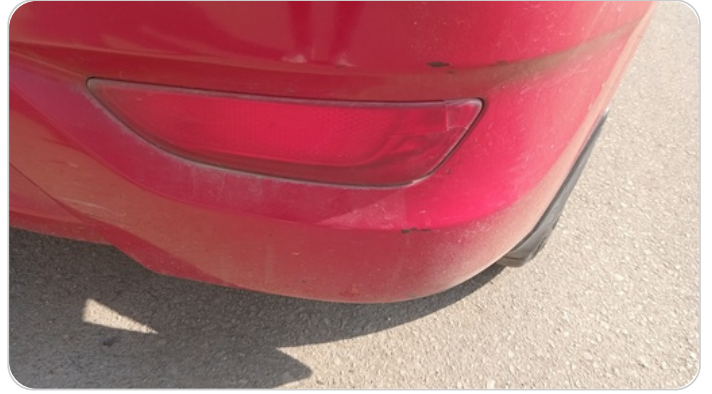
كشافات شبورة خلفي : كسر بالباغة

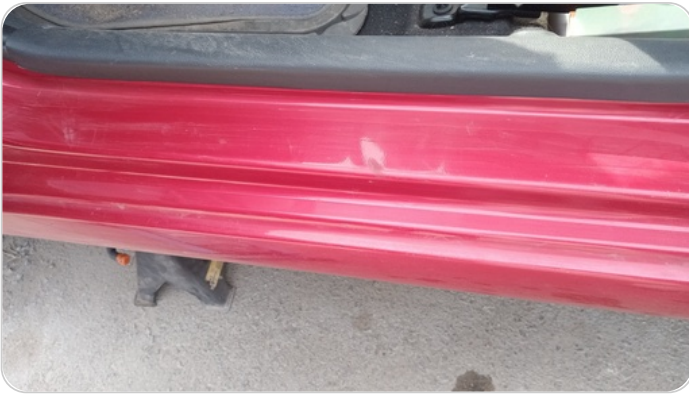
دواخل وقوائم باب الأمامي شمال : فبريكة (خرابيش)

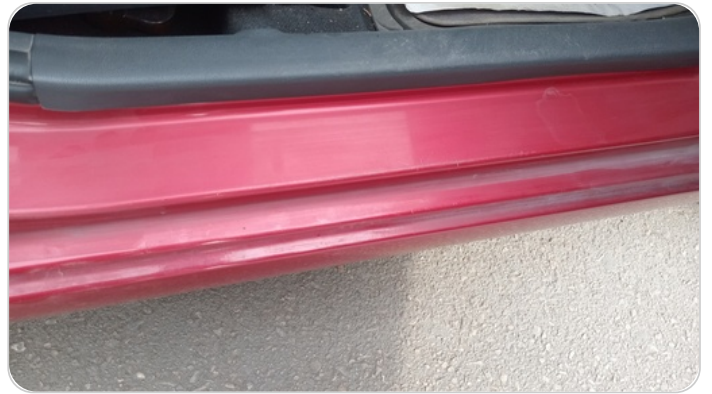
دواخل وقوائم باب أمامي يمين : فبريكة (خرابيش)

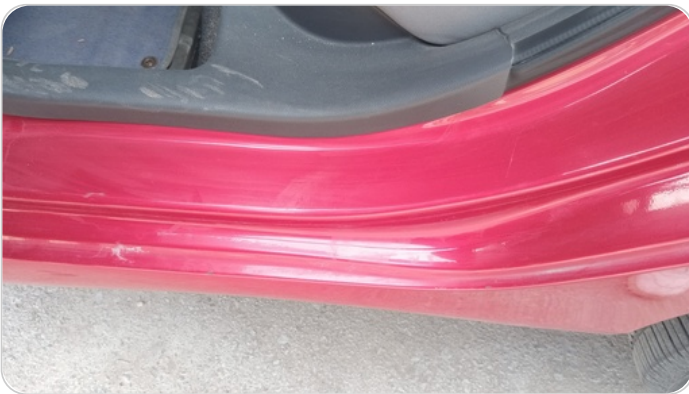
دواخل وقوائم باب خلفي يمين : فبريكة (خرابيش)

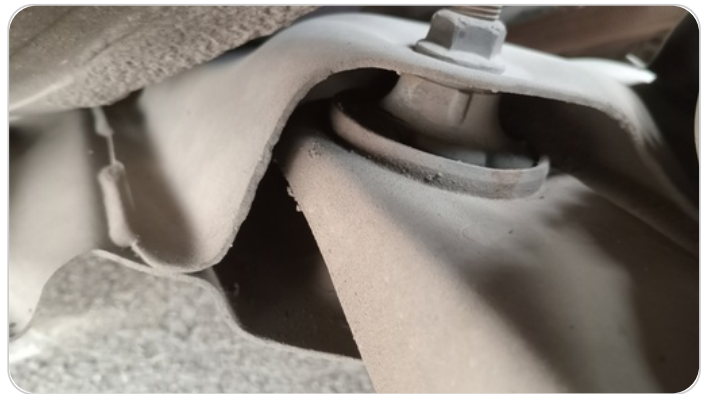
مقصات أمامي سفلي : تشققات / قطع (الجلب)

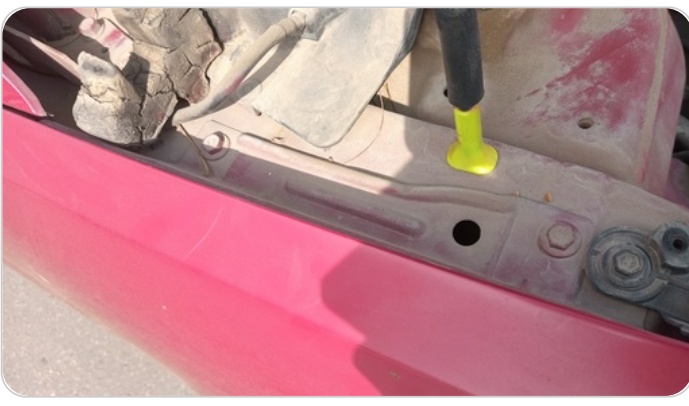
مسامير رفرف امامي يمين : اثار فك وتركيب

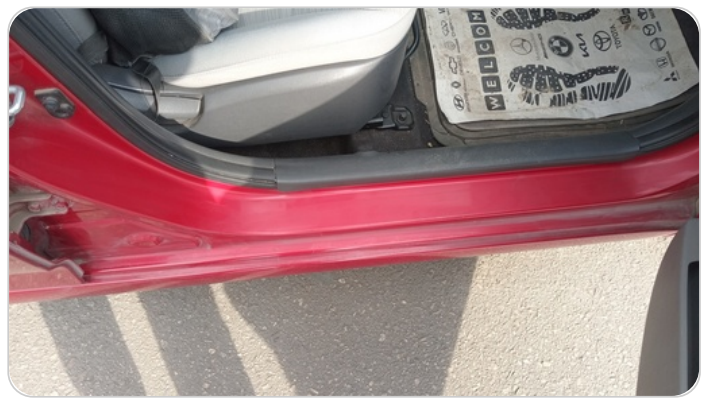
قائم امامي يمين : عفرة دهان

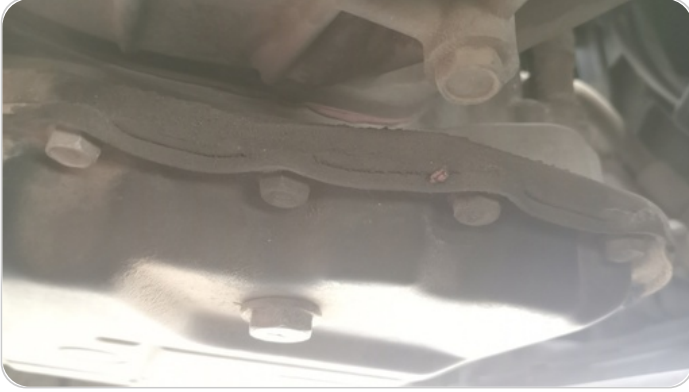
حالة الميكانيكا				
			كشف مرئي (المحرك والحوض)	
حالة المحرك المرئية	● طبيعي	مستوى زيت المحرك	● طبيعي	
لون زيت المحرك	● بترولي	لون العادم	● لا يوجد	
حالة الفتيس المرئية	● تسريب (كارتيرة الزيت)	حالة التربو المرئية	● لا يوجد	
حالة التورييدو	● جيدة	حالة ضفيرة الكهرباء	● جيدة	
تسريب زيت قديم جهة كرتيرة الفتيس			ملاحظات أخرى	
			كفاءة المحرك	
قيم الكبس ناشف (dry test) kg/cm2				
غرفة1	غرفة2	غرفة3	غرفة4	
قيم الكبس بالزيت (wet test) kg/cm2				
غرفة1	غرفة2	غرفة3	غرفة4	
كبس المحرك%	0.00		كفاءة المحرك	● لا يحتاج للكبس
لم يتم الكبس			ملاحظات كفاءة المحرك	
			الفتيس / علبة التروس	
حركة عصاية الفتيس	طبيعي	علامات عصاية الفتيس في التابلوه	● طبيعي	
وجود نتش أو خبط مع النقلات	● لا يوجد			
			ملاحظات أخرى	
			دورة التبريد	
مستوى سائل التبريد	● طبيعي	حالة سائل التبريد	● سائل تبريد أخضر نظيف	
حالة دورة التبريد خارج الردياتير	● طبيعي	حالة الرادياتير	● طبيعي	
حالة مروحة التبريد	● طبيعي			
			ملاحظات أخرى	
			بنود الصيانة الدورية	
حالة سيور المجموعة الخارجية	● جيدة	صوت من المجموعة الخارجية	● لا يوجد

كرتيرة الفتيس : تسريب زيت قديم

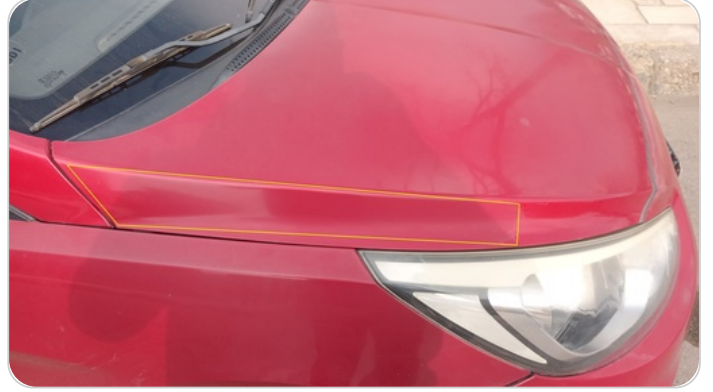
الكبوت : رش جزئي بدون معجون

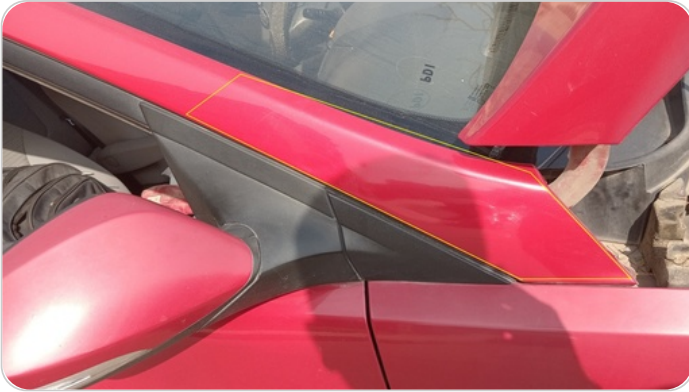
قائم امامي يمين : رش جزئي بدون معجون
