بيانات العميل والسيارة			
Mercedes GLA 200 2023 Imported			موديل السيارة
53347	قراءة العداد	أسود	اللون
لا يوجد	حظر البيع	لا يوجد	توكيلات
المقطع	المرور	2027-01-31	تاريخ انتهاء الرخصة

ملخص حالة السيارة			
● بحالة ممتازة	حالة الميكانيكا	● رش في بعض أجزاء السيارة	حالة البودي الخارجي
● بحالة ممتازة	حالة العفشة	● فبريكة بالكامل	حالة البودي الداخلي
● بحالة ممتازة	حالة الكهرباء	● لا يوجد ملاحظات	حالة الشاسية
● بحالة ممتازة	حالة التكييف	● بحالة جيدة	حالة الجنوط والكاوتش
● بحالة ممتازة	حالة الصالون	● بحالة ممتازة	حالة الزجاج والكشافات

Benz Vehicle Diagnostic Report

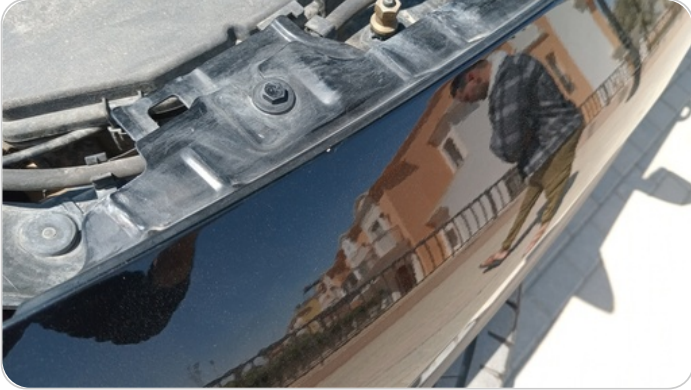
الرفرف الأمامي شمال : فبريكة (خرابيش)

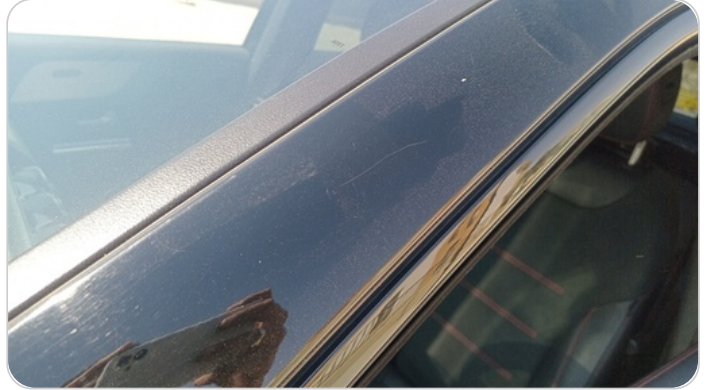
قائم خارجي أمامي شمال : فبريكة (خرابيش)

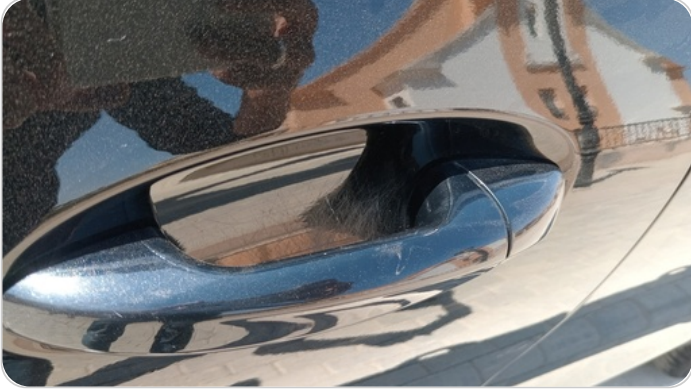
الباب الأمامي شمال : فبريكة (خرابيش)

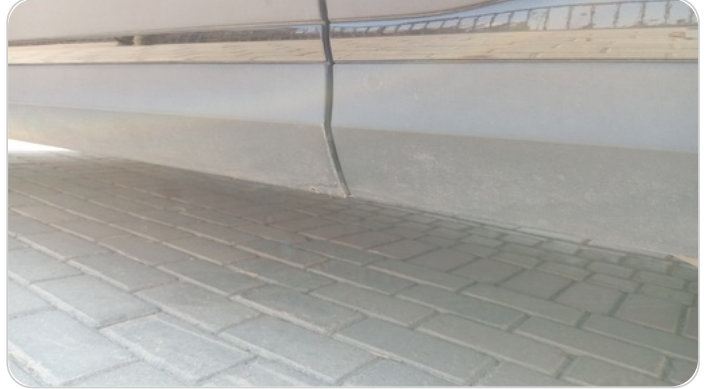
العتب السفلي شمال : فبريكة (خرابيش)

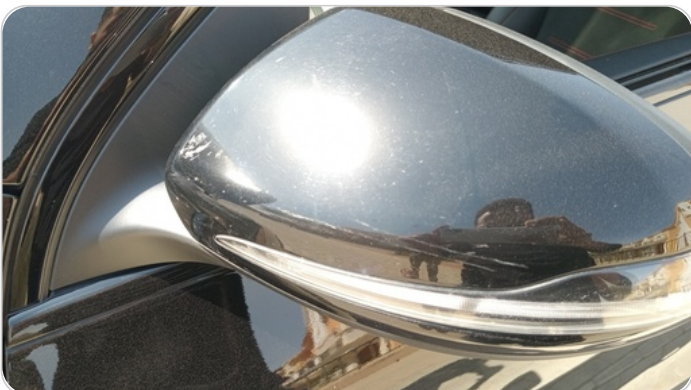
مراية الباب الأمامي شمال : فبريكة (خرابيش)

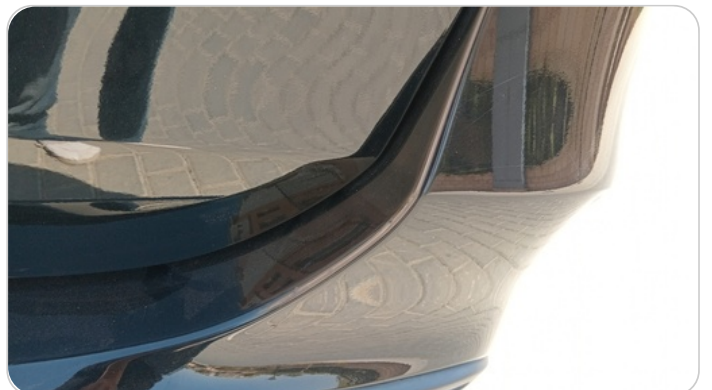
الاكصدام الخلفي : رش بدون معجون (خرابيش)

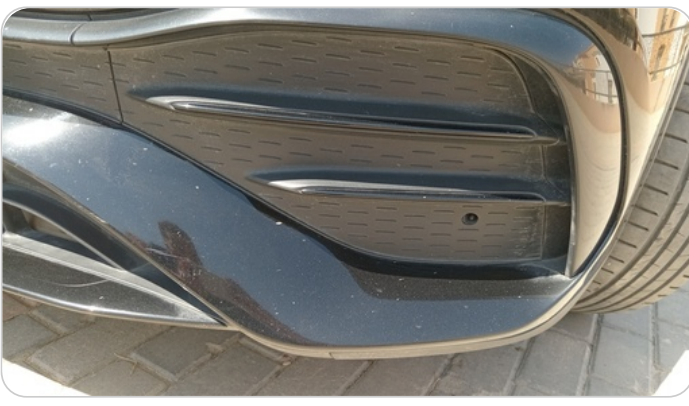
الاكصدام الأمامي : فبريكة (خرابيش)

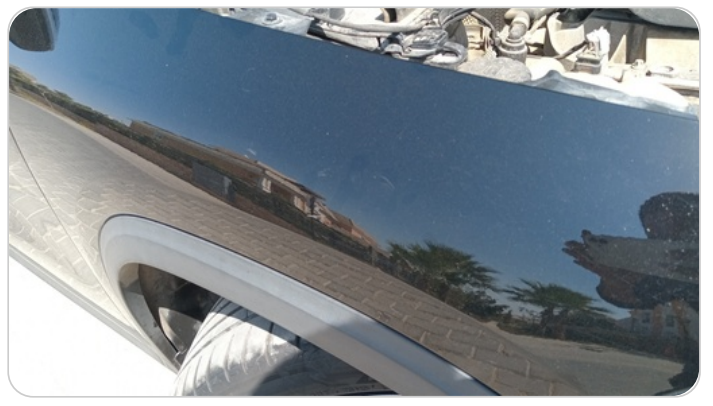
الرفرف الأمامي يمين : فبريكة (خرابيش)

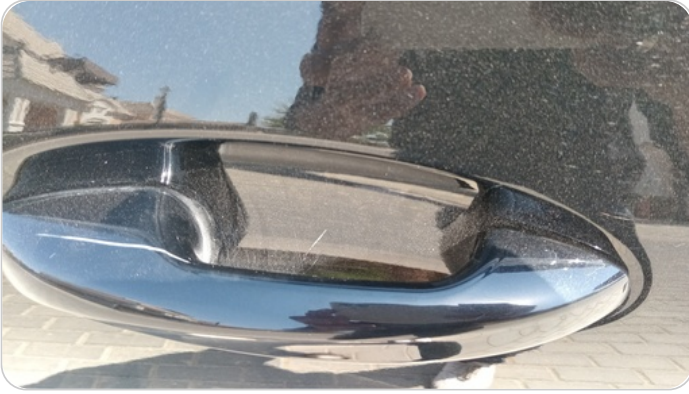
الباب الأمامي يمين : فبريكة (خرابيش)

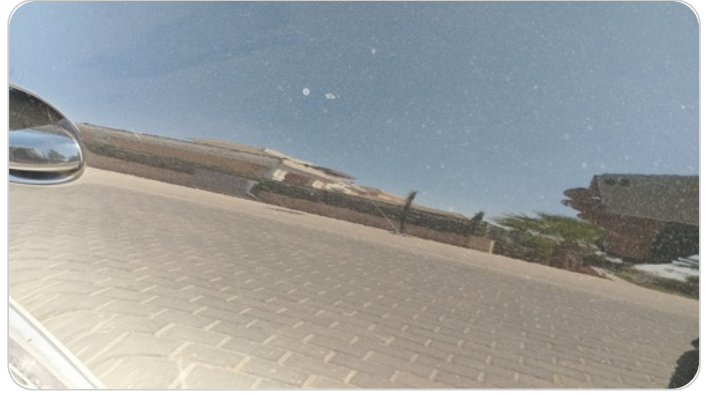
الباب الخلفي يمين : فبريكة (خرابيش)

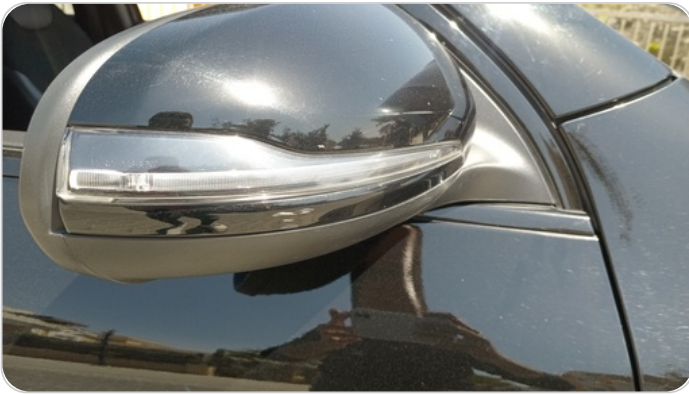
مراية الباب الأمامي يمين : فبريكة (خرابيش)

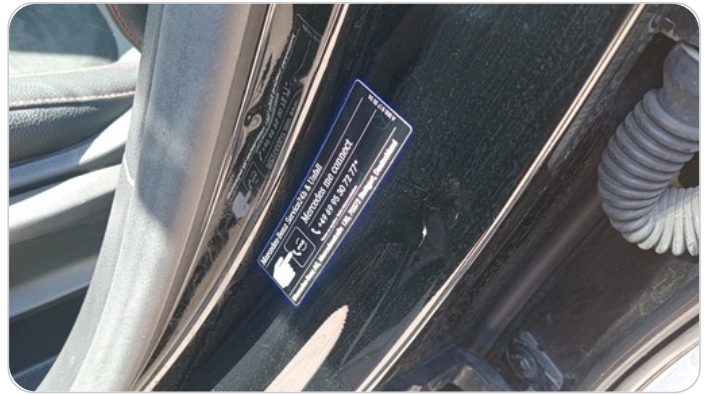
دواخل وقوائم باب الأمامي شمال : فبريكة (نقرة)

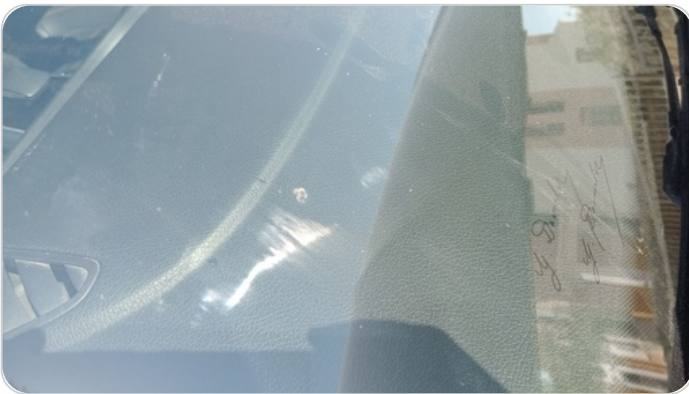
زجاج السيارة الأمامي : نقرة

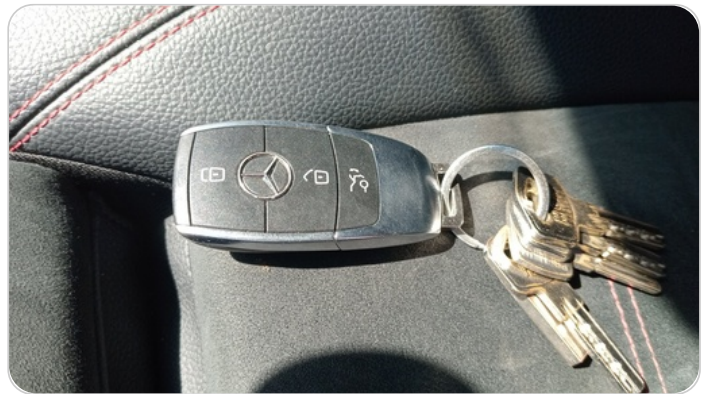
حالة الريموت / المفتاح : يعمل بكفاءة
