بيانات العميل والسيارة			
Kia Pegas 2020 1st Category			موديل السيارة
117126	قراءة العداد	نبيتي	اللون
لا يوجد	حظر البيع	لا يوجد	توكيلات
خدمات الشرطة	المرور	2027-02-01	تاريخ انتهاء الرخصة

2020 Kia(Europe) Vehicle Diagnostic Report

2020/Kia(Europe)/Pegas/Soluto (AB)/G 1.4 MPI KAPPA
VIN: LJD0AA29BL0043892

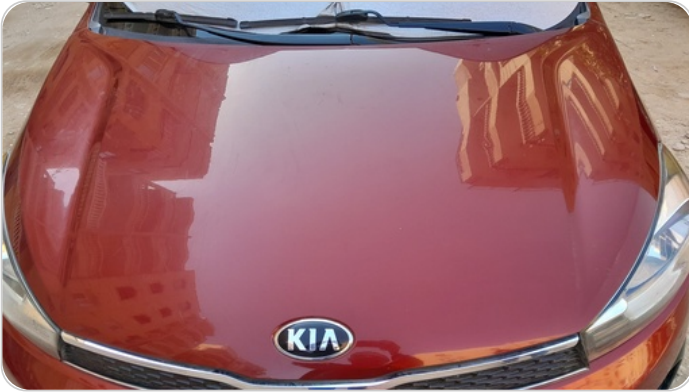
الكبوت : فبريكة (خرابيش)

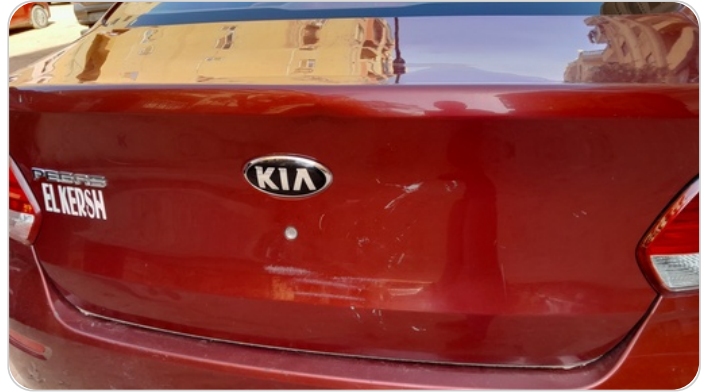
باب الشنطة : فبريكة (خرابيش)

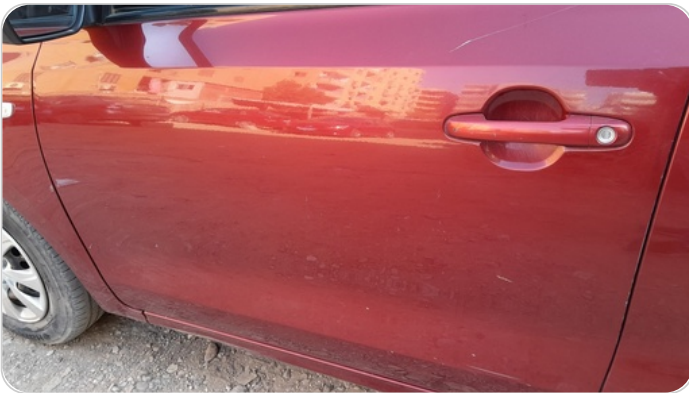
الباب الأمامي شمال : فبريكة (خرابيش)

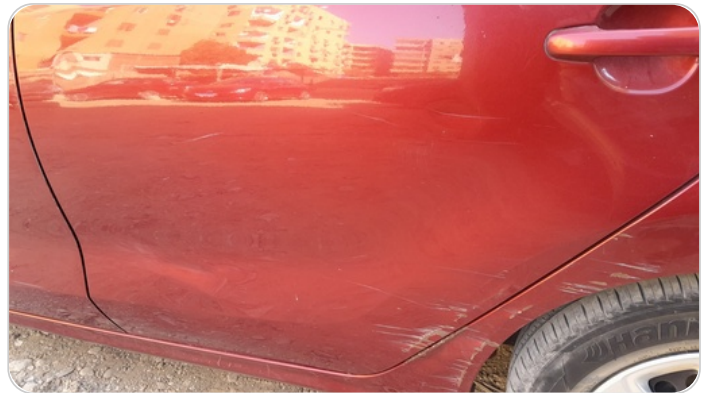
الباب الخلفي شمال : فبريكة (خبطات)

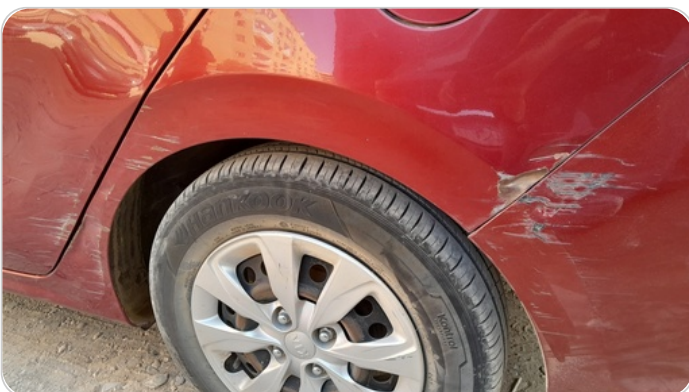
الرفرف الخلفي شمال : فبريكة (خبطات)

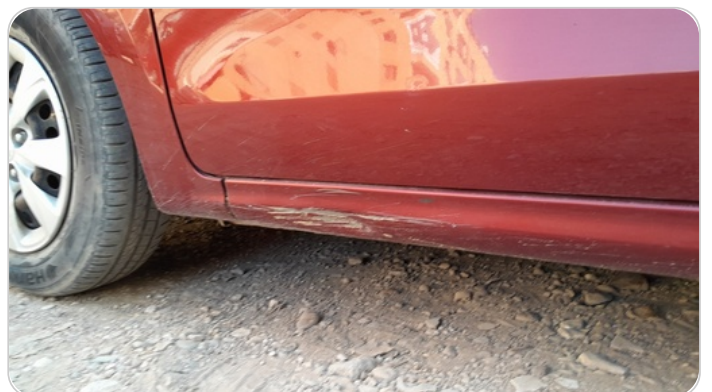
العتب السفلي شمال : فبريكة (خرابيش)

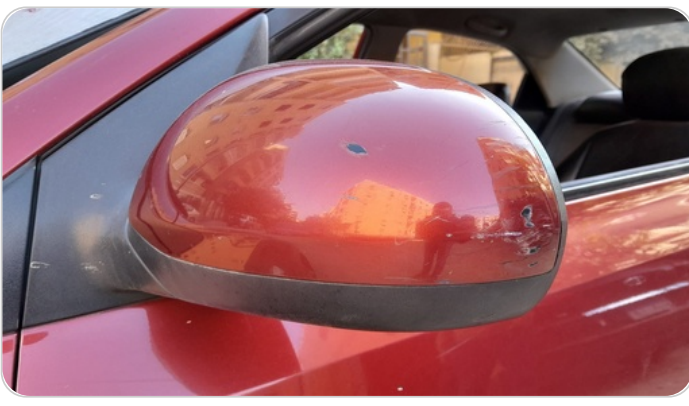
مراية الباب الأمامي شمال : فبريكة (خرابيش)

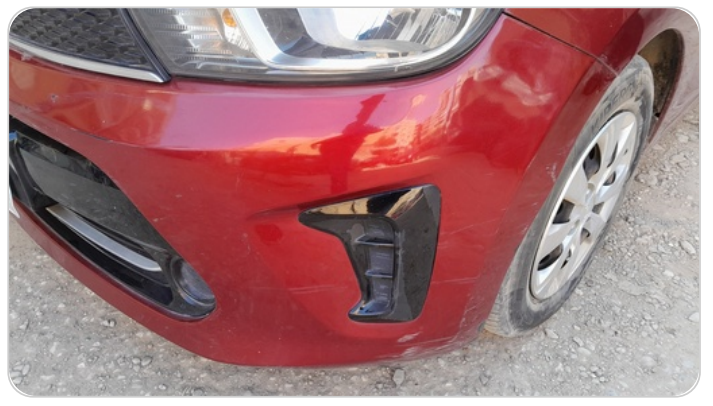
الاكصدام الأمامي : رش بدون معجون (خرابيش)

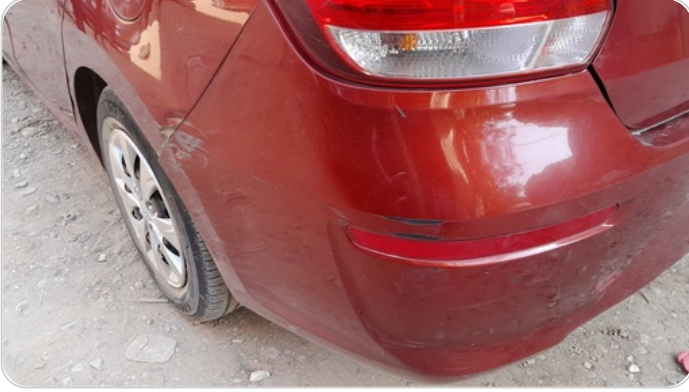
الاكصدام الخلفي : فبريكة (خرابيش)

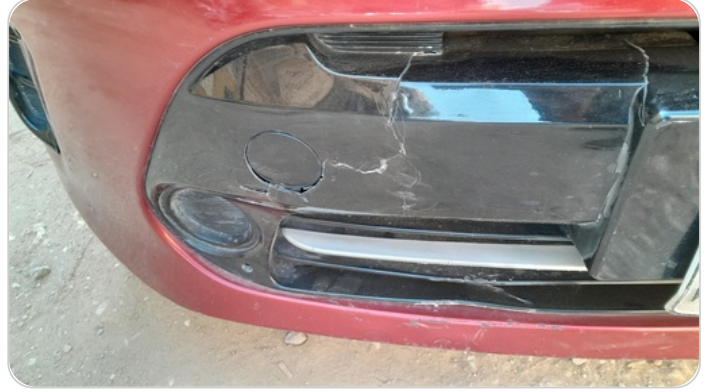
شبكة أمامية : شرخ / كسر

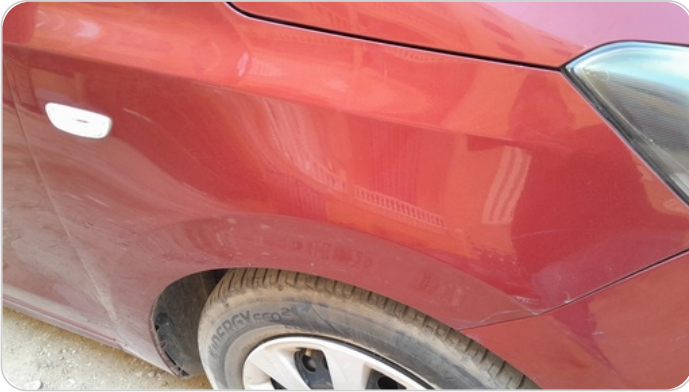
الرفرف الأمامي يمين : فبريكة (خرابيش)

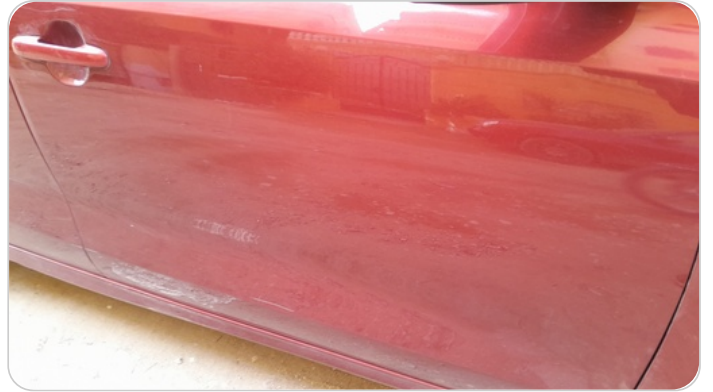
الباب الأمامي يمين : فبريكة (خرابيش)

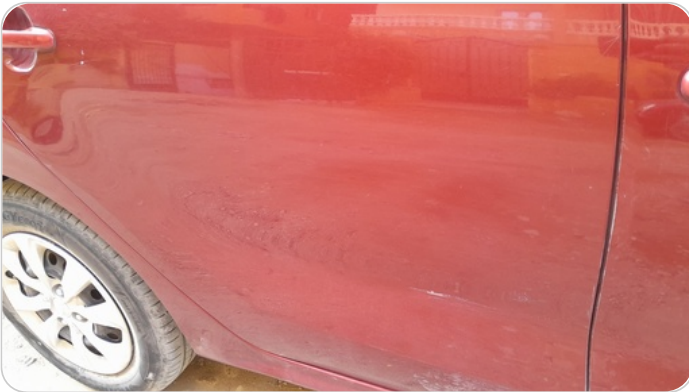
الباب الخلفي يمين : فبريكة (خرابيش)

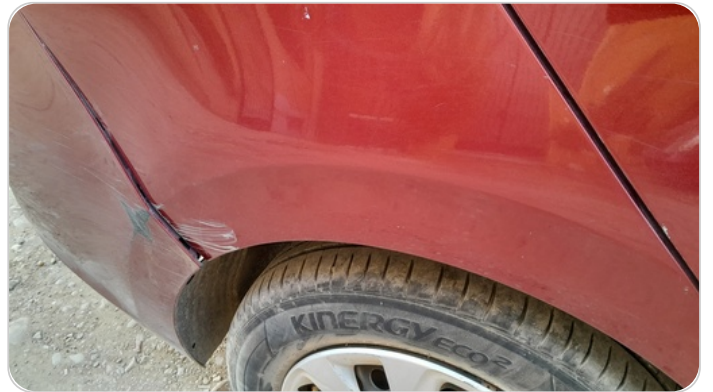
الرفرف الخلفي يمين : فبريكة (خرابيش)

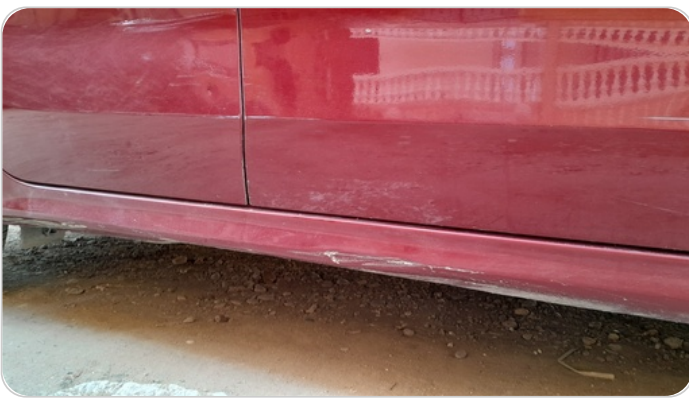
العتب السفلي يمين : فبريكة (خرابيش)

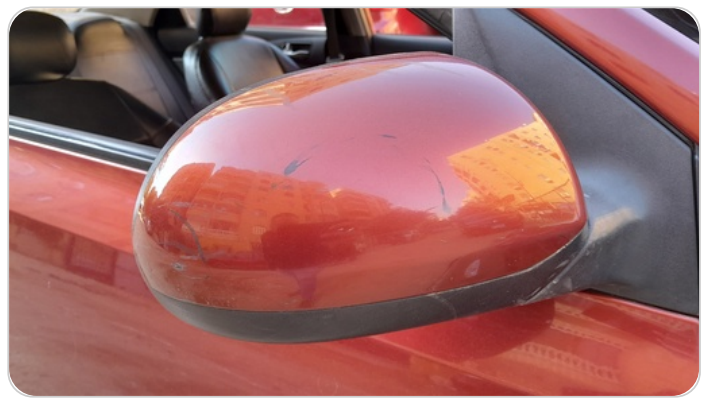
مراية الباب الأمامي يمين : فبريكة (خرابيش)

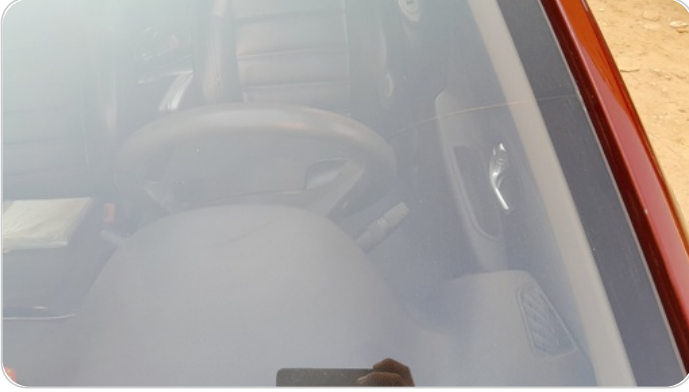
زجاج السيارة الأمامي : شروخ أو كسور

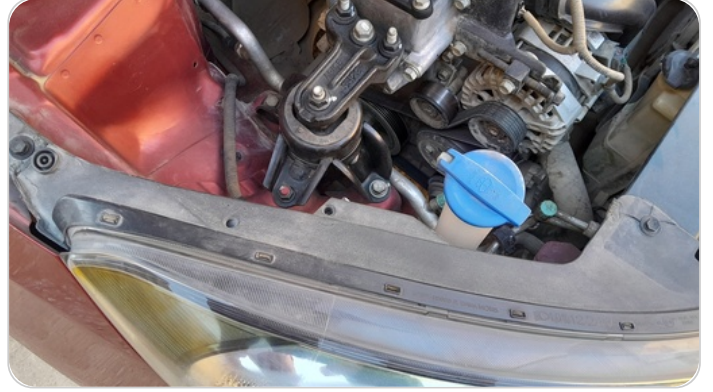
الكشاف الأمامي يمين : كسر في قواعد الكشاف

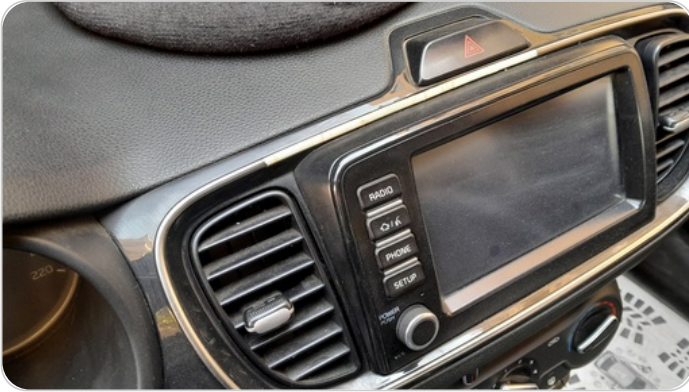
الكونسول الوسط : قطع /كسر / شرخ /تلف

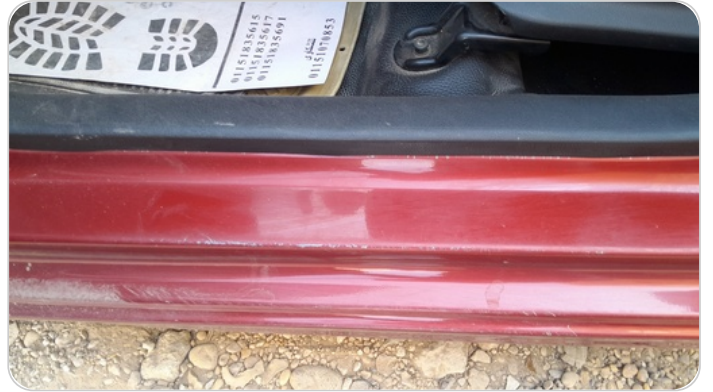
دواخل وقوائم باب الأمامي شمال : فبريكة (خرابيش)

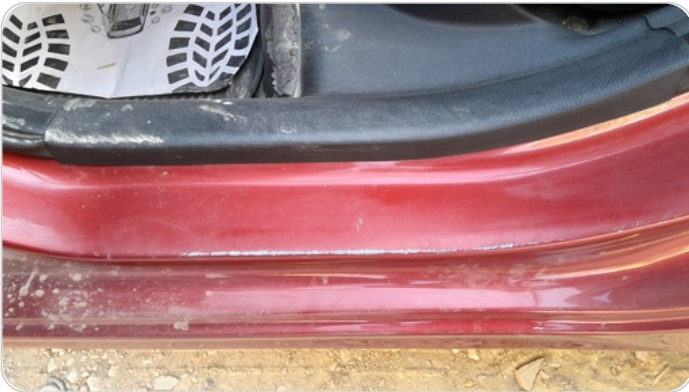
دواخل وقوائم باب الخلفي شمال : فبريكة (خرابيش)

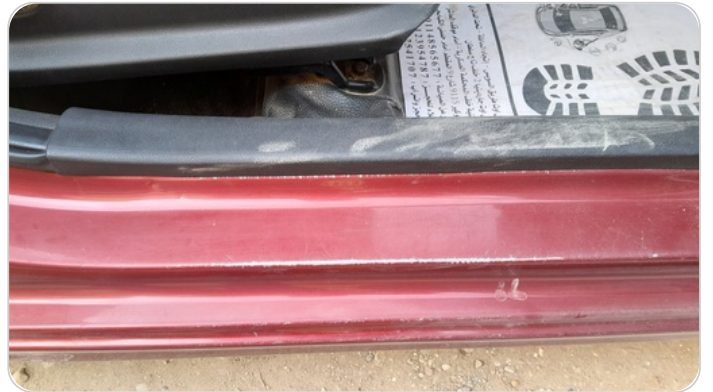
دواخل وقوائم باب أمامي يمين : فبريكة (خرابيش)

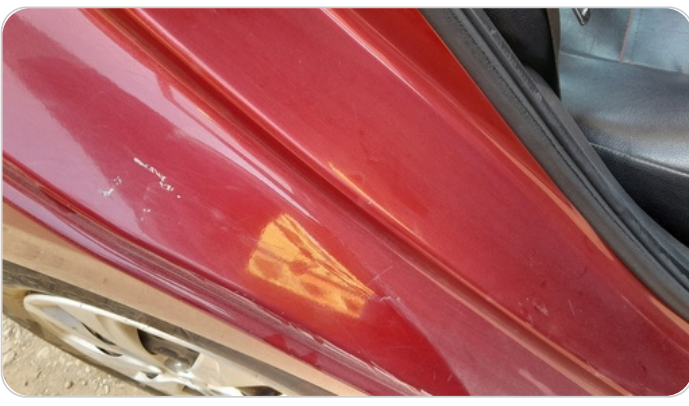
دواخل وقوائم باب خلفي يمين : فبريكة (خرايش)

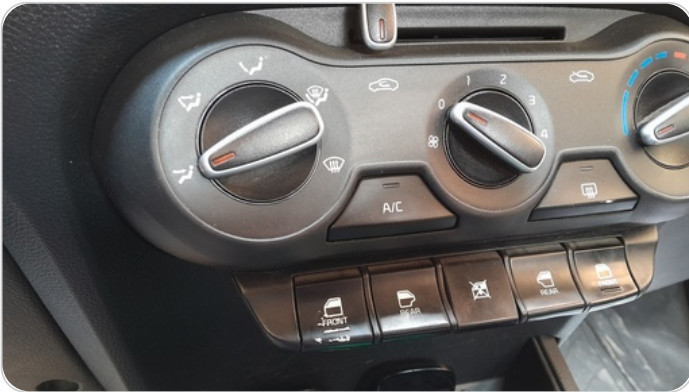
زر تحكم بزجاج باب السائق : تاكل

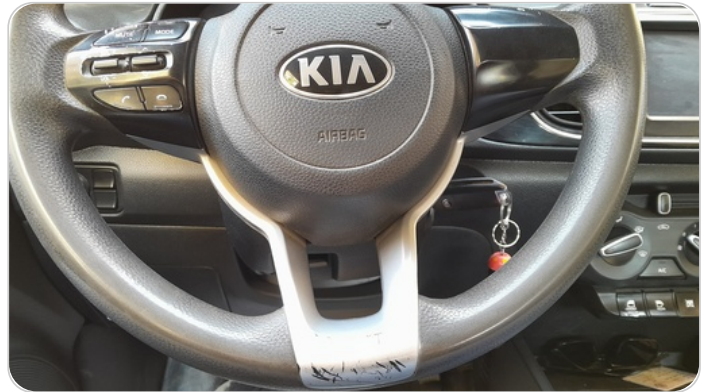
الطاره : بها خدوش

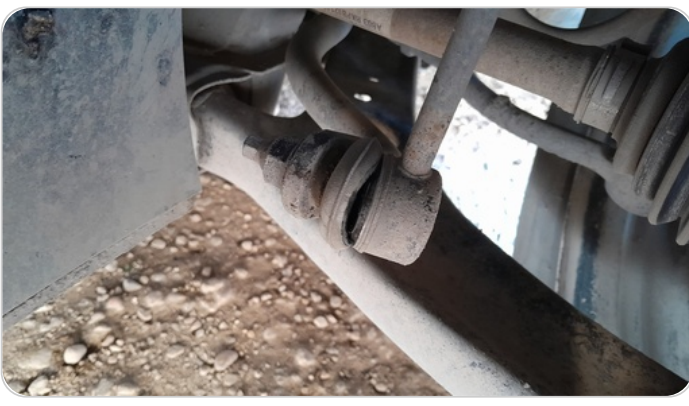
ذراع الميزان : تشققات (كاوتش الميزان)

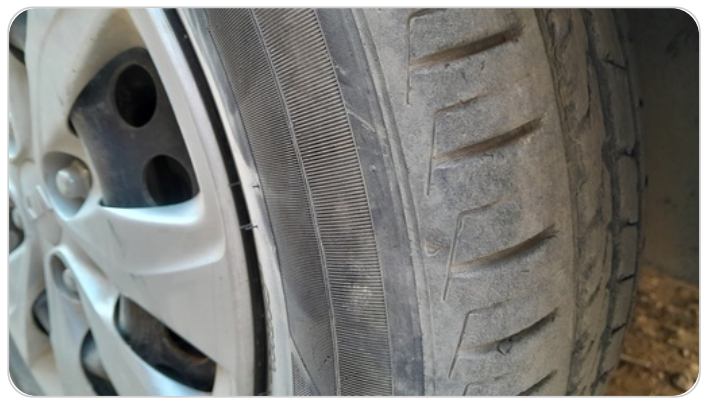
حالة الكاوتش الأمامي : النقشة متآكلة

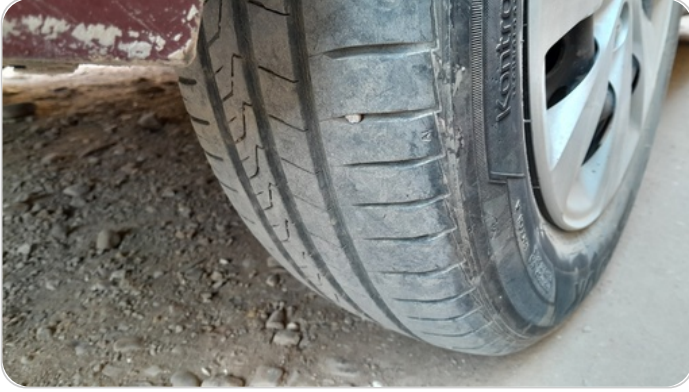
حالة الكاوتش الخلفي : النقشة متآكلة

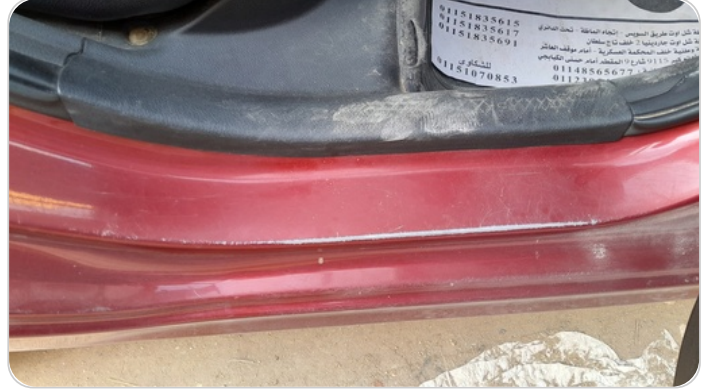
دواخل وقوائم باب خلفي يمين : فبريكة (خرايبش)

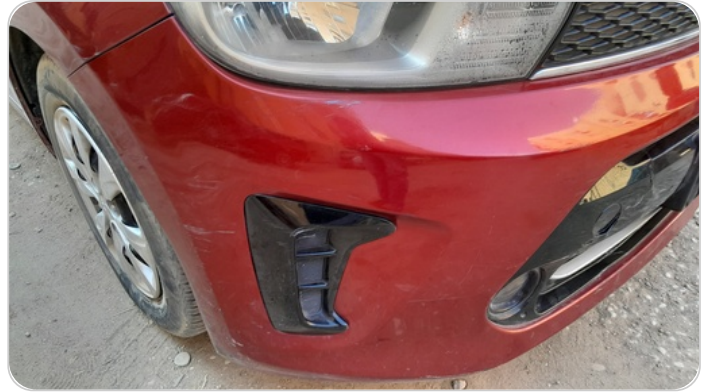
الاكصدام الامامي :

مفصلات الكبوت	● فبريكة بالكامل	مفصلات الشنطة	● فبريكة بالكامل
ملاحظات أخرى	اثر فك في بعض مسامير الرف رف الامامي شمال - عصرة بحامل الاكصدام الامامي		
حالة زجاج / كشافات / أخرى			
زجاج البانوراما	● لا يوجد	زجاج فتحة السقف	● لا يوجد
زجاج السيارة الأمامي	● شروخ أو كسور	زجاج السيارة الخلفي	● بحالة جيدة
زجاج باب أمامي يمين	● بحالة جيدة	زجاج باب أمامي شمال	● بحالة جيدة
زجاج باب خلفي يمين	● بحالة جيدة	زجاج باب خلفي شمال	● بحالة جيدة
شراعات خلفية	● بحالة جيدة	شراعات أمامية	● بحالة جيدة
الكشاف الأمامي يمين	● كسر في قواعد الكشاف	الكشاف الأمامي شمال	● بحالة جيدة
الكشاف الخلفي يمين	● بحالة جيدة	الكشاف الخلفي شمال	● بحالة جيدة
كشافات شبورة أمامي	● لا يوجد	كشافات شبورة خلفي	● بحالة جيدة
كشافات إشاره أمامي	● بحالة جيدة	كشافات إشاره خلفي	● بحالة جيدة
سيستم مياة مساحات	● لا يوجد ملاحظات	كاوتش الأبواب	● جيد
مساحات الزجاج الأمامي	● بحاله جيدة	مساحة الزجاج الخلفي	● لا يوجد
ملاحظات أخرى

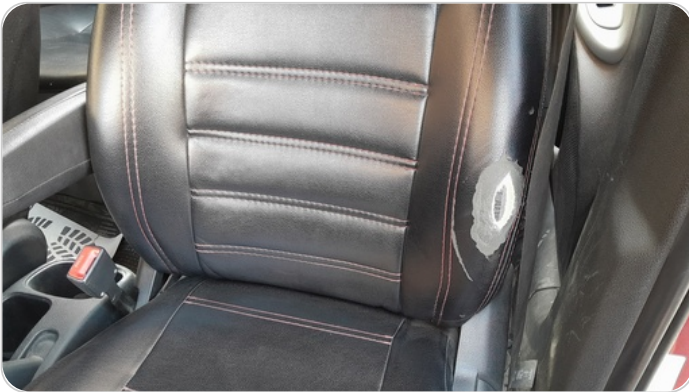
فرش كرسي أمامي شمال : قطع / كسر / شرخ / تلف
