بيانات العميل والسيارة			
Renault Duster 2020 2nd Category			موديل السيارة
146757	قراءة العداد	كحلي	اللون
لا يوجد	حظر البيع	لا يوجد	توكيلات
المقطع	المرور	2025-11-18	تاريخ انتهاء الرخصة

Renault Vehicle Diagnostic Report

--/Renault/DUSTER PH3/
VIN: VF1HJD207LA204490

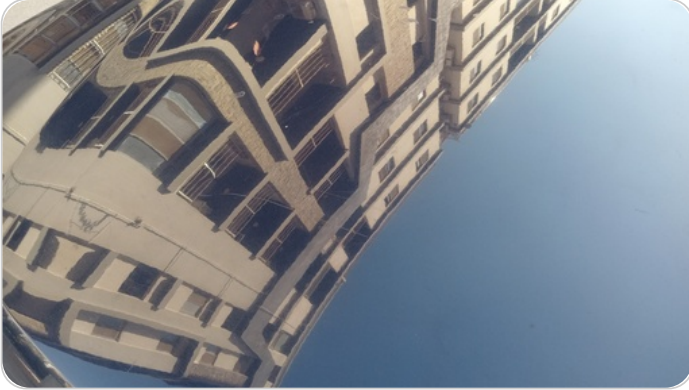
الكبوت : فبريكة (خرابيش)

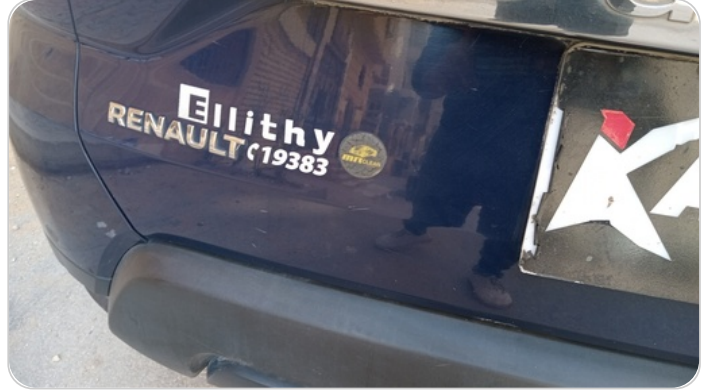
باب الشنطة : فبريكة (خرابيش)

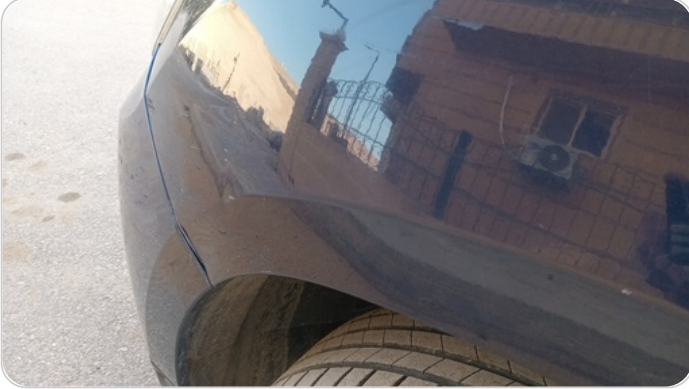
الرفراف الأمامي شمال : فبريكة (سمكره على البارد)

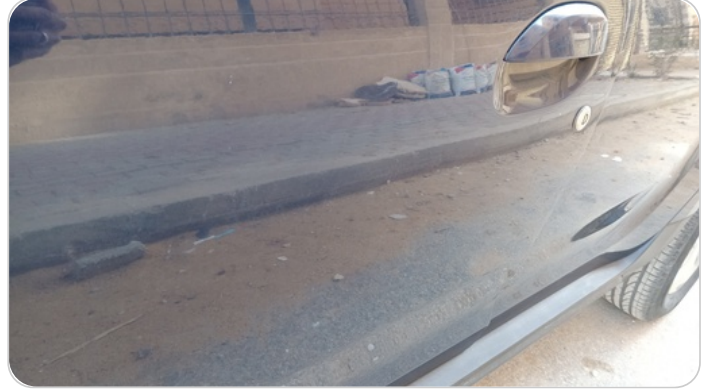
الباب الأمامي شمال : فبريكة (خرابيش)

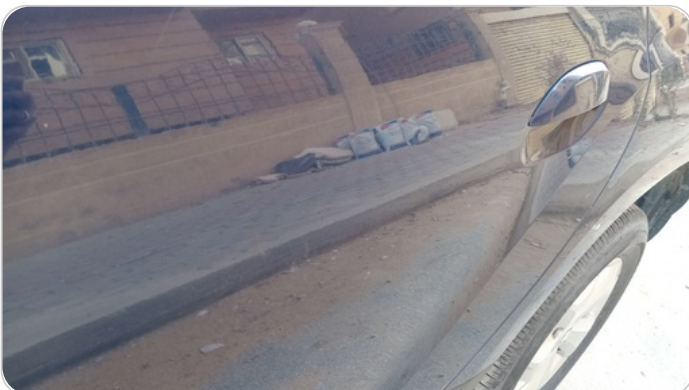
الباب الخلفي شمال : فبريكة (خرابيش)

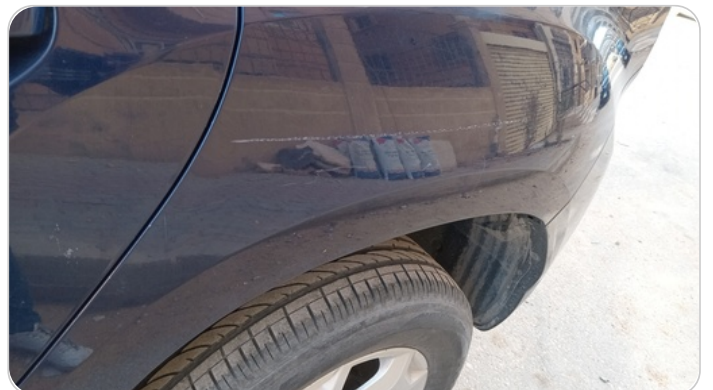
الرفراف الخلفي شمال : فبريكة (خرابيش)

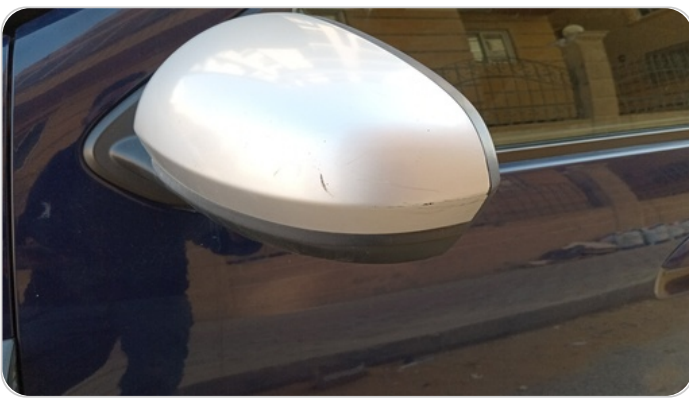
مراية الباب الأمامي شمال : فبريكة (خرابيش)

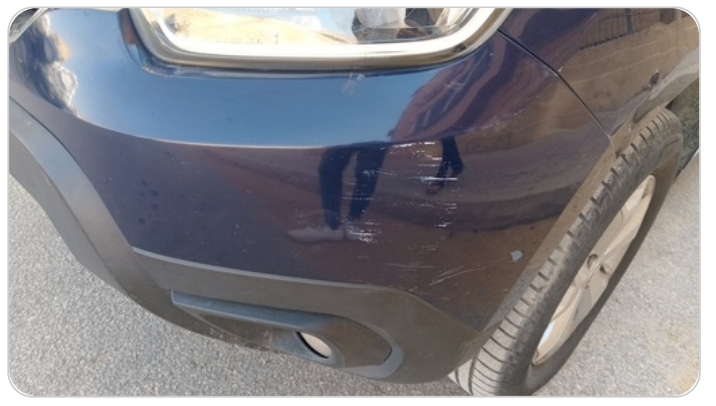
الاكصدام الأمامي : رش بدون معجون (خرابيش)

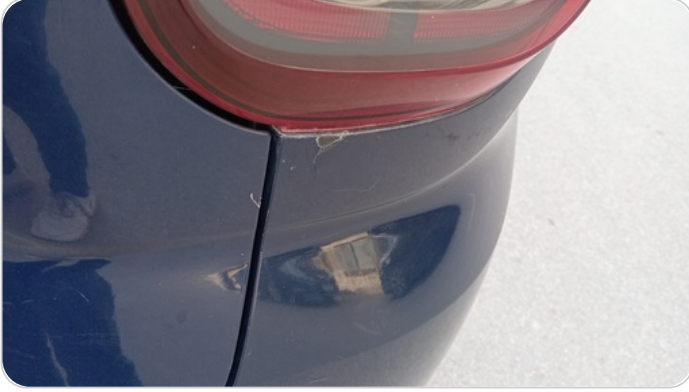
الاكصدام الخلفي : رش بدون معجون (خرابيش)

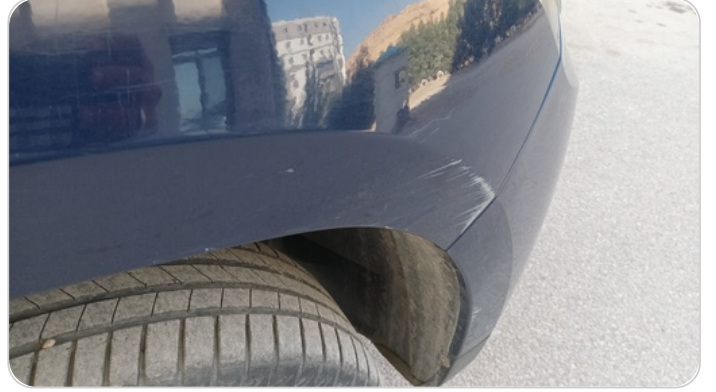
الرفرف الأمامي يمين : فبريكة (خرابيش - خبطات)

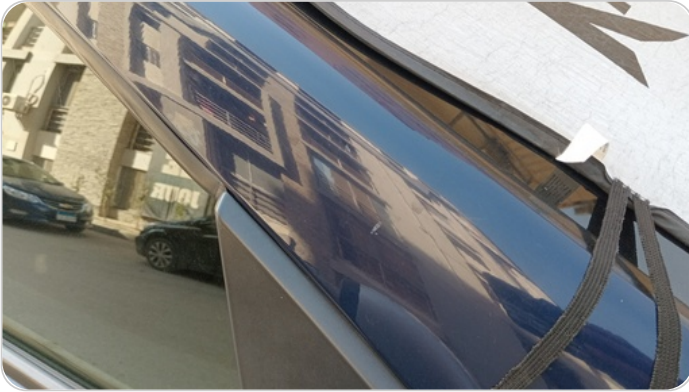
قائم خارجي أمامي يمين : فبريكة (خرابيش)

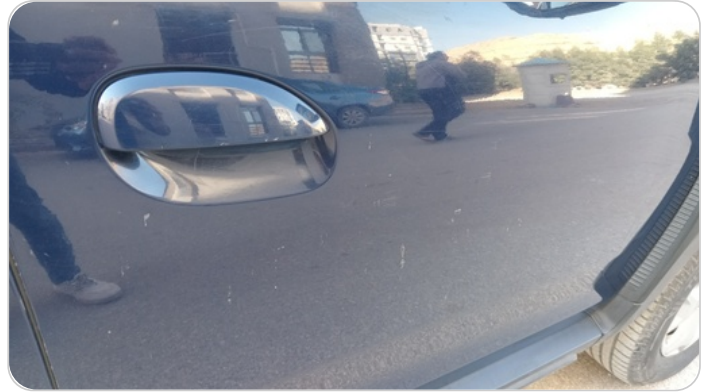
الباب الأمامي يمين : فبريكة (خرابيش)

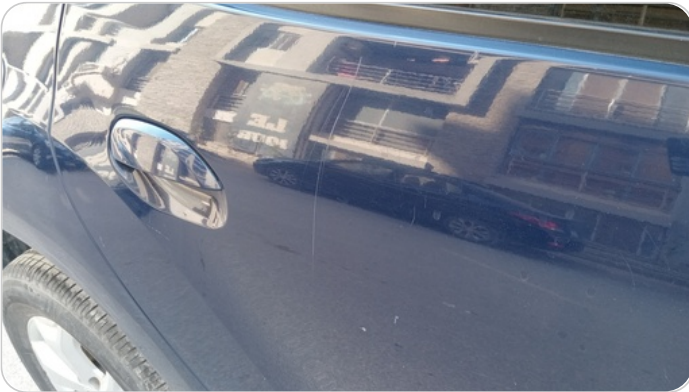
الباب الخلفي يمين : فبريكة (خرابيش)

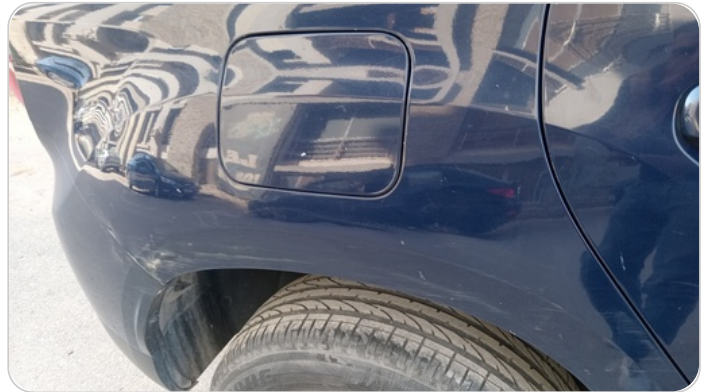
الرفرف الخلفي يمين : فبريكة (سمكره على البارد)

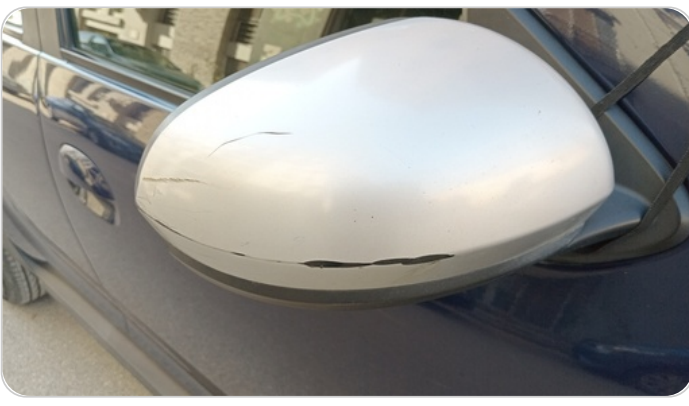
مراية الباب الأمامي يمين : فبريكة (خرايبش)

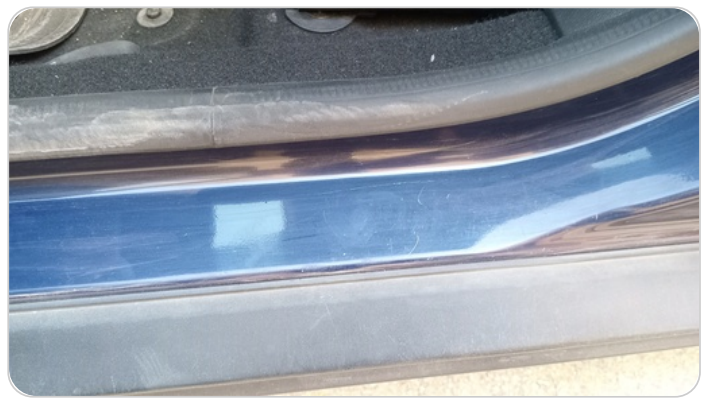
دواخل وقوائم باب الأمامي شمال : فبريكة (خرايبش)

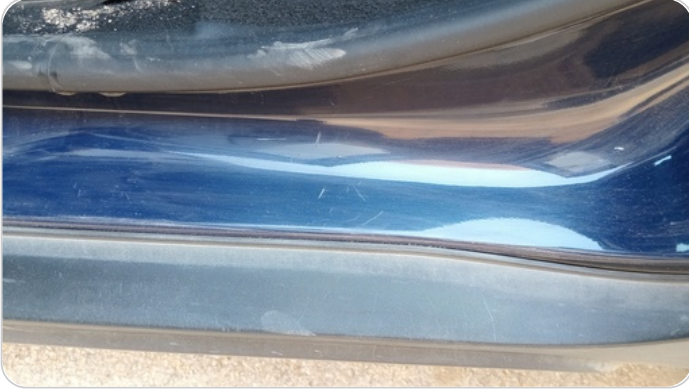
دواخل وقوائم باب الخلفي شمال : فبريكة (خرايبش)

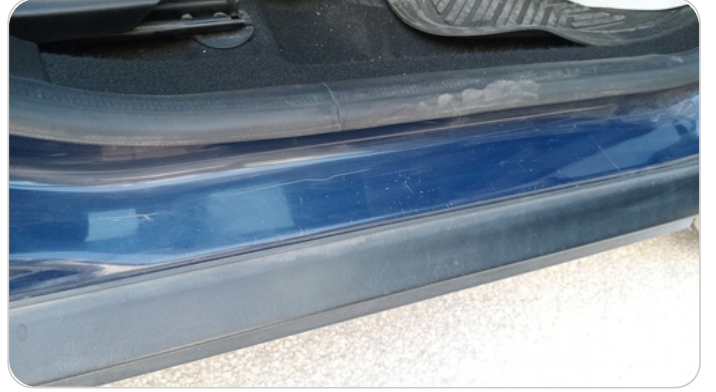
دواخل وقوائم باب أمامي يمين : فبريكة (خرايبش)

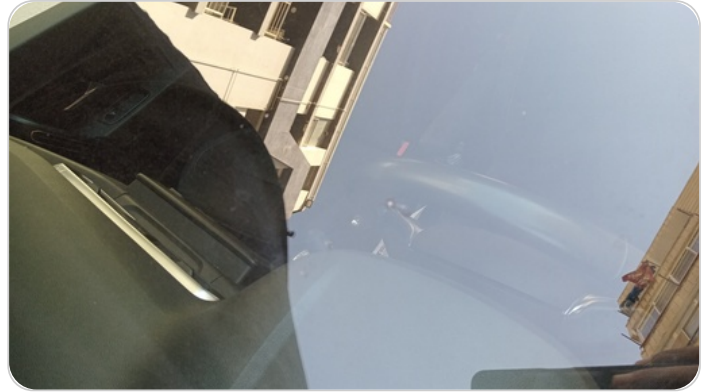
زجاج السيارة الأمامي : نقرة

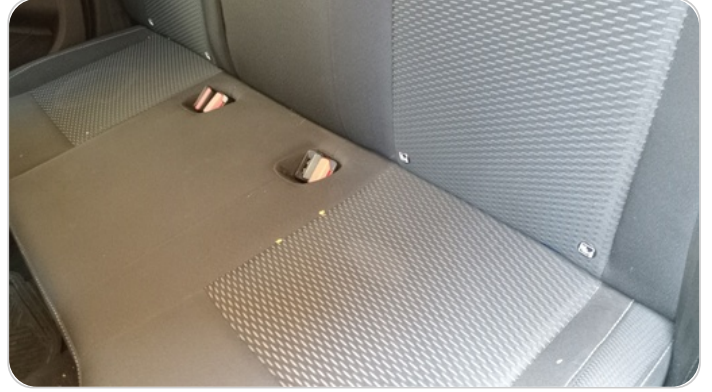
فرش كنبه خلفي : قطع /كسر /شرخ /تلف

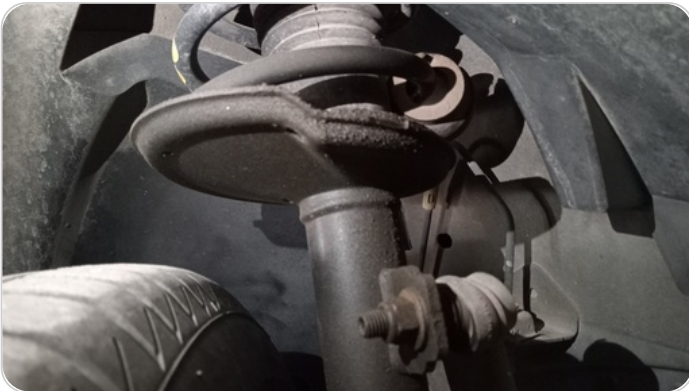
مساعدين أمامي : تسريب زيت

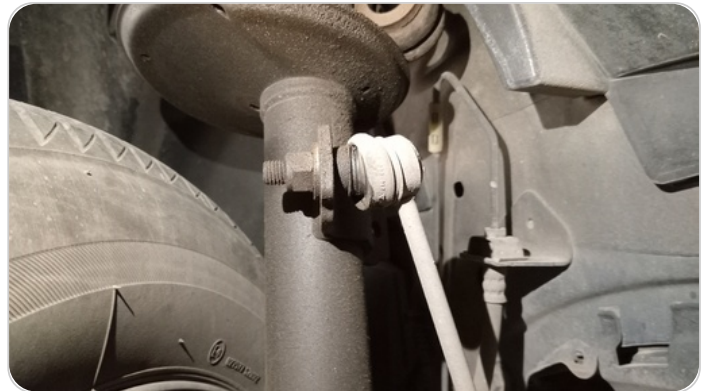
ذراع الميزان : تشققات (كاوتش الميزان)

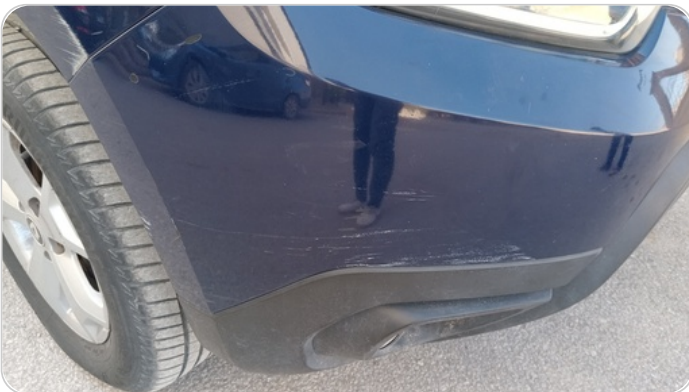
الاكصدام الأمامي : رش بدون معجون (خرايش)

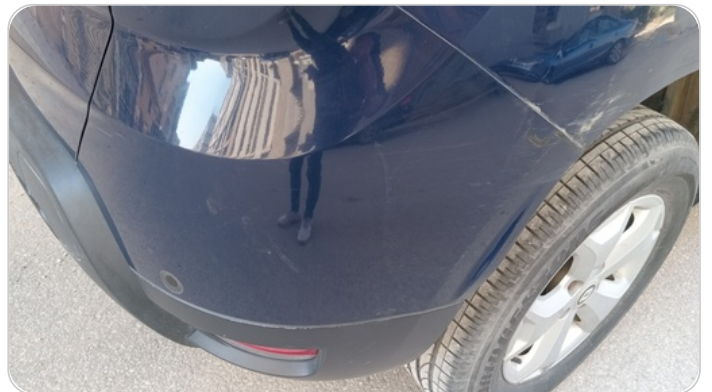
الاكصدام الخلفي : رش بدون معجون (خرايش)
