بيانات العميل والسيارة			
Seat Ibiza 2021 1st Category			موديل السيارة
118726	قراءة العداد	أبيض	اللون
لا يوجد	حظر البيع	لا يوجد	توكيلات
6 أكتوبر	المرور	2026-03-20	تاريخ انتهاء الرخصة

ملخص حالة السيارة			
● بحالة ممتازة	حالة الميكانيكا	● رش في بعض أجزاء السيارة	حالة البودي الخارجي
● بحالة ممتازة	حالة العفشة	● فبريكة (يوجد ملاحظات)	حالة البودي الداخلي
● بحالة جيدة جدا	حالة الكهرباء	● لا يوجد ملاحظات	حالة الشاسية
● بحالة ممتازة	حالة التكييف	● بحالة جيدة	حالة الجنوط والكاوتش
● بحالة جيدة جدا	حالة الصالون	● بحالة ممتازة	حالة الزجاج والكشافات

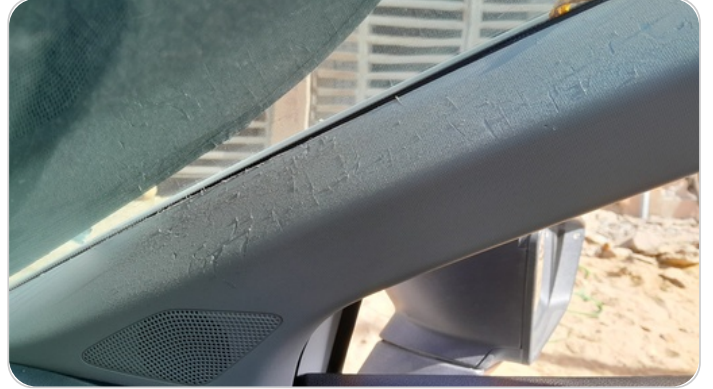
فرش كنبه خلفي	● بحاله جيده	فرش السقف	● بحاله جيده
فيبر قائم أمامي يمين	● قطع /كسر /شرح /تلف	فيبر قائم أمامي شمال	● بحاله جيده
فيبر قائم وسط يمين	● بحاله جيده	فيبر قائم وسط شمال	● بحاله جيده
فيبر قائم خلفي يمين	● بحاله جيده	فيبر قائم خلفي شمال	● بحاله جيده
شماسات أمامية	● بحاله جيده	مراية الزجاج الأمامي	● بحاله جيده
مقبض يد السقف أمامي يمين	● لا يوجد	مقبض يد السقف أمامي شمال	● لا يوجد
مقبض يد السقف خلفي يمين	● لا يوجد	مقبض يد السقف خلفي شمال	● لا يوجد
ملاحظات أخرى	يوجد جراب جلد خياطه علي الطاره - فصل في نور امامي شبوره بيمين

فيبر قائم أمامي يمين : قطع / كسر / شرخ / تلف

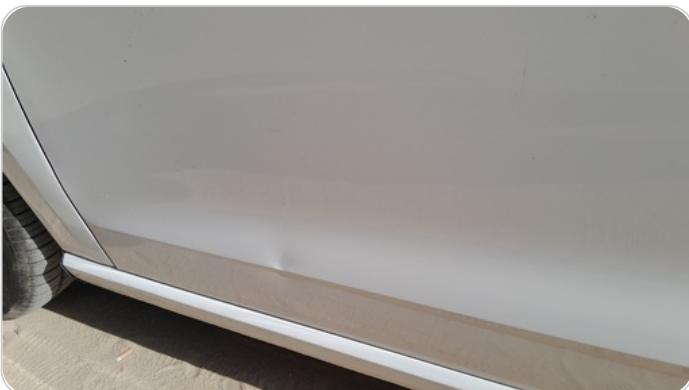
الباب الأمامي شمال : فبريكة (خرابيش)

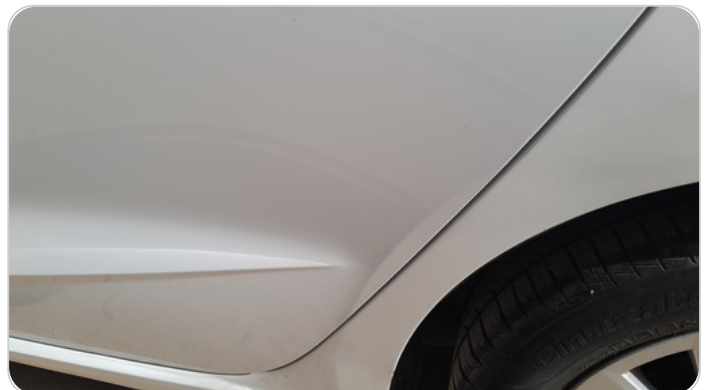
الباب الخلفي شمال : فبريكة (خرابيش)

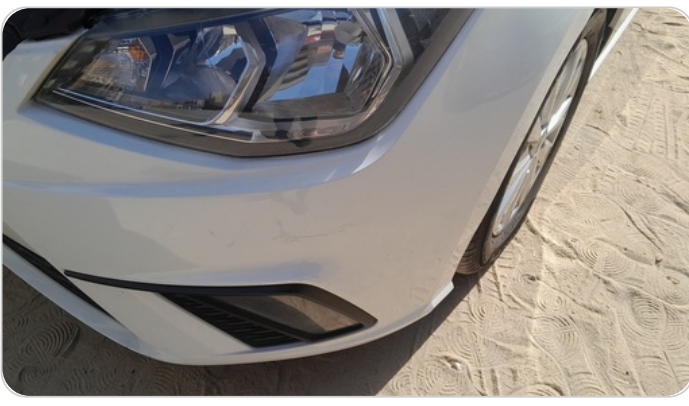
الاكصدام الأمامي : رش مع معجون (خرابيش)

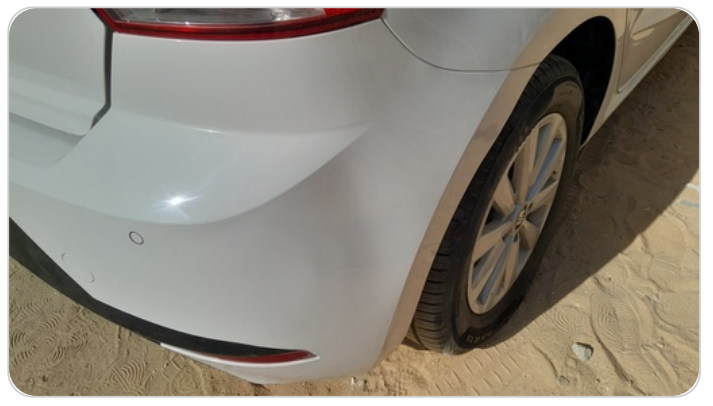
الاكصدام الخلفي : رش بدون معجون (خرابيش)

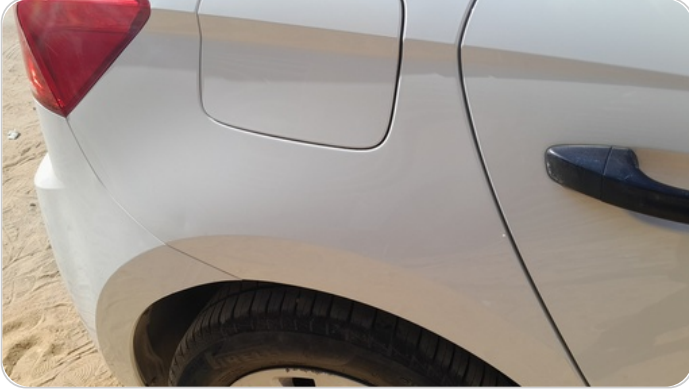
الرفرف الخلفي يمين : فبريكة (خرابيش)

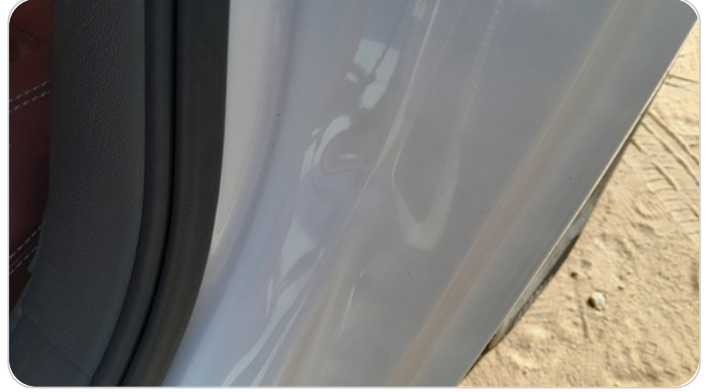
دواخل وقوائم باب الخلفي شمال : سمكرة على البارد

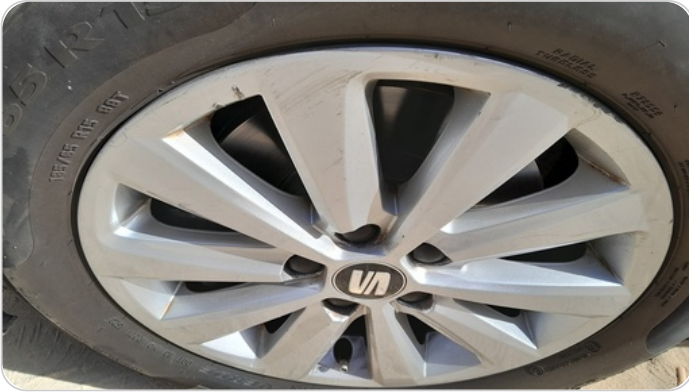
حالة الجنوط الأمامي : تجريحات بسيطة

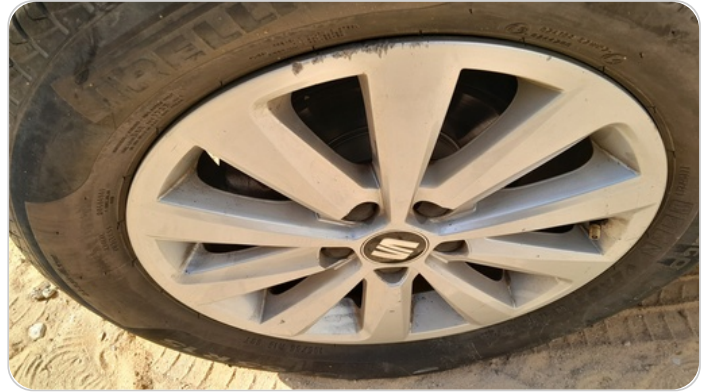
حالة الجنوط الخلفي : تجريحات بسيطه

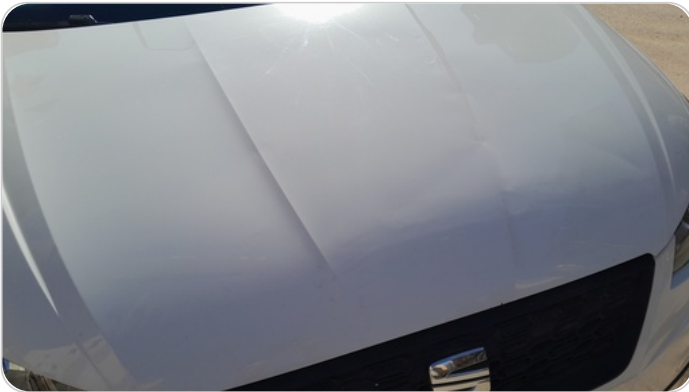
مفصلات الكبوت	● فبريكة بالكامل	مفصلات الشنطه	● فبريكة بالكامل
ملاحظات أخرى	اثر فك وتركيب بمسامير الرفارف الامامي والاكصدام الامامي والصدر الامامي رش جزء من الكبوت		
حالة زجاج / كشافات / أخرى			
زجاج البانوراما	● لا يوجد	زجاج فتحة السقف	● لا يوجد
زجاج السيارة الأمامي	● تم التغيير	زجاج السيارة الخلفي	● بحالة جيدة
زجاج باب أمامي يمين	● بحالة جيدة	زجاج باب أمامي شمال	● بحالة جيدة
زجاج باب خلفي يمين	● بحالة جيدة	زجاج باب خلفي شمال	● بحالة جيدة
شراعات خلفية	● بحالة جيدة	شراعات أمامية	● بحالة جيدة
الكشاف الأمامي يمين	● جديد (تم التغيير قريباً)	الكشاف الأمامي شمال	● بحالة جيدة
الكشاف الخلفي يمين	● بحالة جيدة	الكشاف الخلفي شمال	● بحالة جيدة
كشافات شبورة أمامي	● بحالة جيدة	كشافات شبورة خلفي	● بحالة جيدة
كشافات إشاره أمامي	● بحالة جيدة	كشافات إشاره خلفي	● بحالة جيدة
سيسستم مياة مساحات	● لا يوجد ملاحظات	كاوتش الأبواب	● جيد
مساحات الزجاج الأمامي	● بحاله جيدة	مساحة الزجاج الخلفي	● بحالة جيدة
ملاحظات أخرى

الكبوت : رش مع معجون (خبطات)
