بيانات العميل والسيارة			
Mitsubishi Mirage 2023 2nd Category			موديل السيارة
4776	قراءة العداد	أصفر	اللون
لا يوجد	حظر البيع	توكيل واحد	توكيلات
الاسماعيلية	المرور	2026-09-04	تاريخ انتهاء الرخصة

2022 Mitsubishi Vehicle Diagnostic Report

2022/Mitsubishi/MIRAGE / SPACE STAR (A0#)/
VIN: MMDAAT8J7PH000297

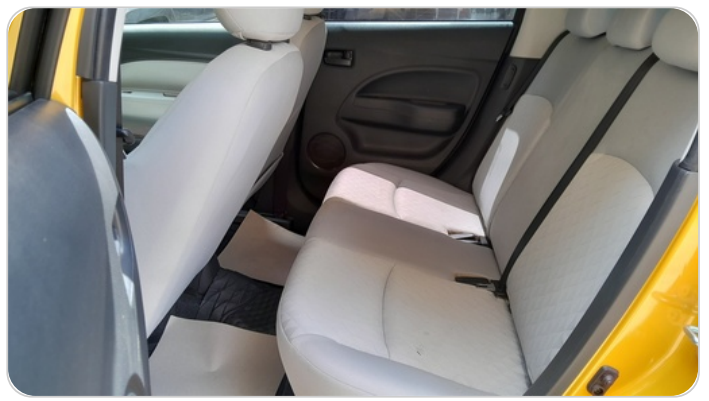
RR SEATS

فرش كنبه خلفي	● تحتاج تنظيف فقط	فرش السقف	● يحتاج تنظيف فقط
فيبر قائم أمامي يمين	● بحاله جيده	فيبر قائم أمامي شمال	● بحاله جيده
فيبر قائم وسط يمين	● بحاله جيده	فيبر قائم وسط شمال	● بحاله جيده
فيبر قائم خلفي يمين	● بحاله جيده	فيبر قائم خلفي شمال	● بحاله جيده
شماسات أمامية	● بحاله جيده	مراية الزجاج الأمامي	● بحاله جيده
مقبض يد السقف أمامي يمين	● بحاله جيده	مقبض يد السقف أمامي شمال	● لا يوجد
مقبض يد السقف خلفي يمين	● بحاله جيده	مقبض يد السقف خلفي شمال	● بحاله جيده
ملاحظات أخرى	تم تركيب مسند يد وسطي

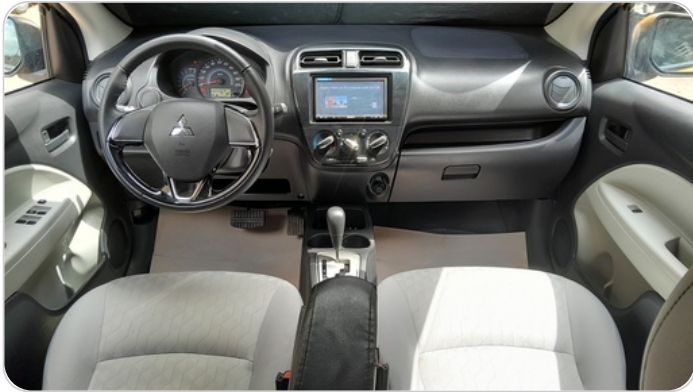
CLUSTER

حالة الكهرباء			
			كشف جهاز الاعطال
		● لا يوجد	أعطال المحرك
			ملاحظات اعطال المحرك
		● لا يوجد	أعطال الفتييس
			ملاحظات أعطال الفتييس
		● لا يوجد	أعطال الايرياج
			ملاحظات أعطال الايرياج
C1902		● يوجد أعطال ثانوية	أعطال كنترولات أخرى
عطل بخطاء علي كنترول (TPMS - ETACS - KEYLESS)			ملاحظات أعطال كنترولات أخرى
			ملاحظات مع الدواره
● لمبات أخرى مضاءة	أنوار التابلوه مع الدواره	● طبيعي	أنوار تابلوه مع الكونتاكنت
● طبيعي	أصوات مع الدواره	● طبيعي	سرعة الدواره
لمبه خاصه بتحذير ضغط الإطارات مضاءة			ملاحظات أخرى

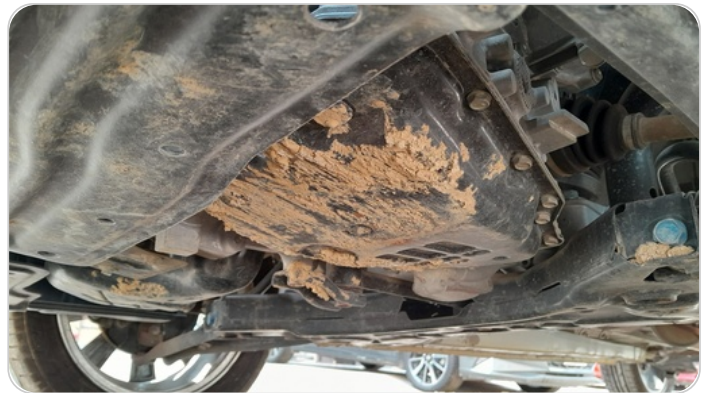
أسفل السيارة : تحتاج تنظيف
