بيانات العميل والسيارة			
Seat Ibiza 2020 1st Category			موديل السيارة
88250	قراءة العداد	أحمر	اللون
لا يوجد	حظر البيع	لا يوجد	توكيلات
القاهرة الجديدة	المرور	2025-09-05	تاريخ انتهاء الرخصة

ملخص حالة السيارة			
● بحالة ممتازة	حالة الميكانيكا	● رش في بعض أجزاء السيارة	حالة البودي الخارجي
● بحالة جيدة جدا	حالة العفشة	● فبريكة بالكامل	حالة البودي الداخلي
● بحالة ممتازة	حالة الكهرباء	● لا يوجد ملاحظات	حالة الشاسية
● بحالة ممتازة	حالة التكييف	● بحاله مقبولة	حالة الجنوط والكاوتش
● بحالة جيدة جدا	حالة الصالون	● بحالة جيدة جدا	حالة الزجاج والكشافات

# 2020 (L) Seat Vehicle Diagnostic Report

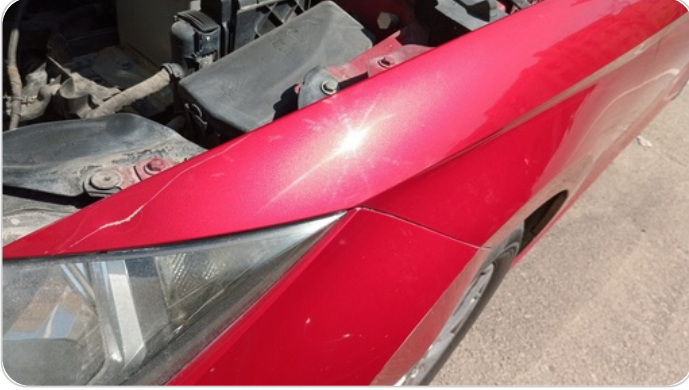
الرفرف الأمامي شمال : فبريكة (خرابيش)

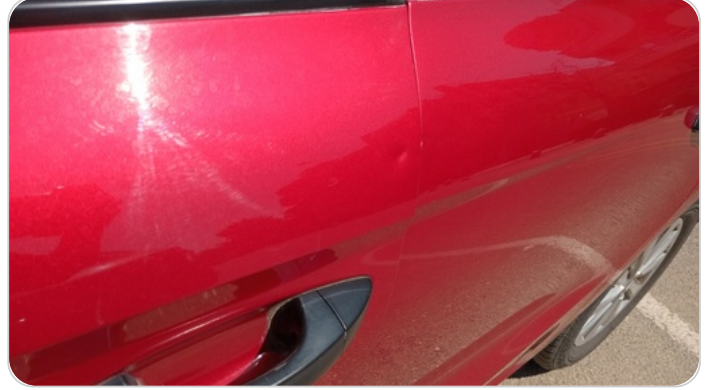
الباب الأمامي شمال : فبريكة (خبطات)

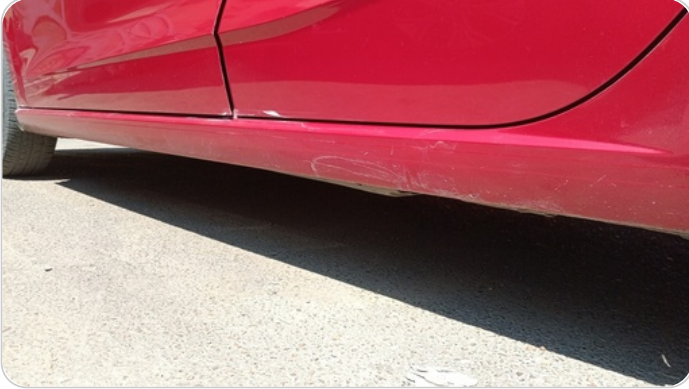
العتب السفلي شمال : فبريكة (خرابيش)

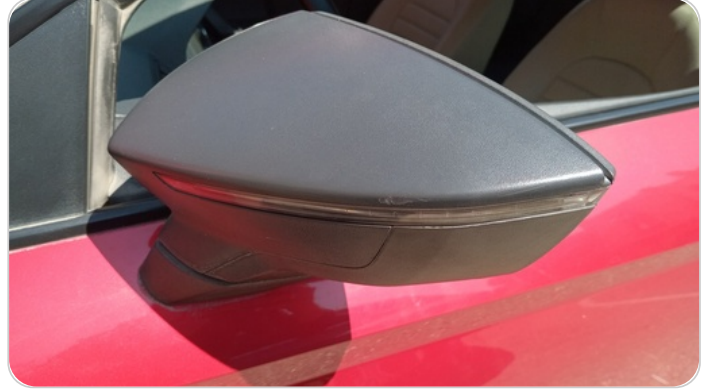
مراية الباب الأمامي شمال : فبريكة (خرابيش)

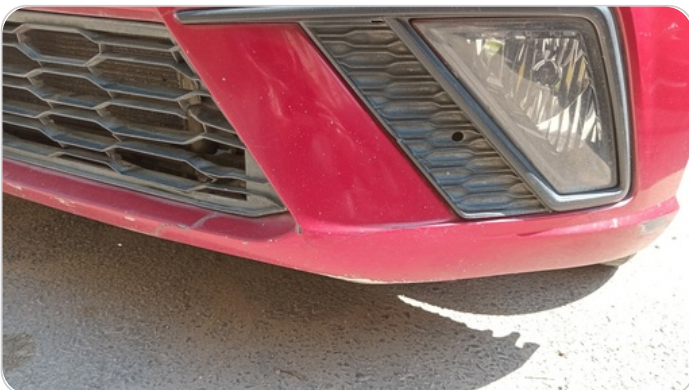
الاكصدام الأمامي : فبريكة (كس)

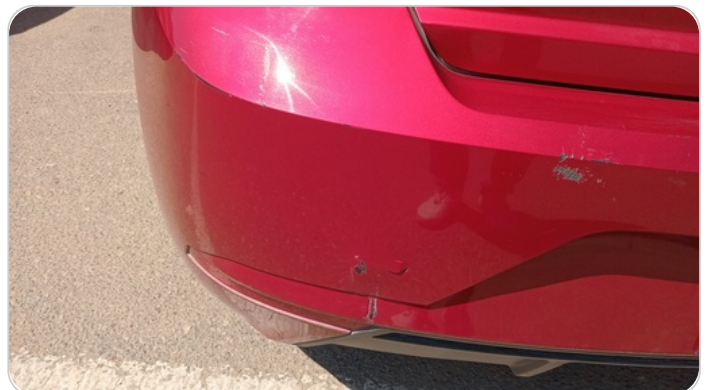
الاكصدام الخلفي : فبريكة (خرابيش)

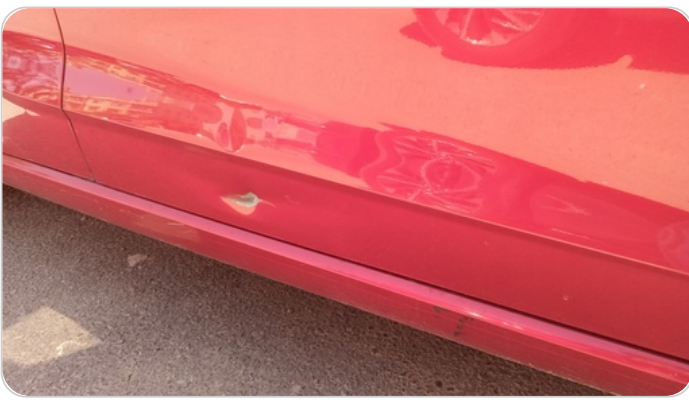
الباب الأمامي يمين : فبريكة (خبطات)

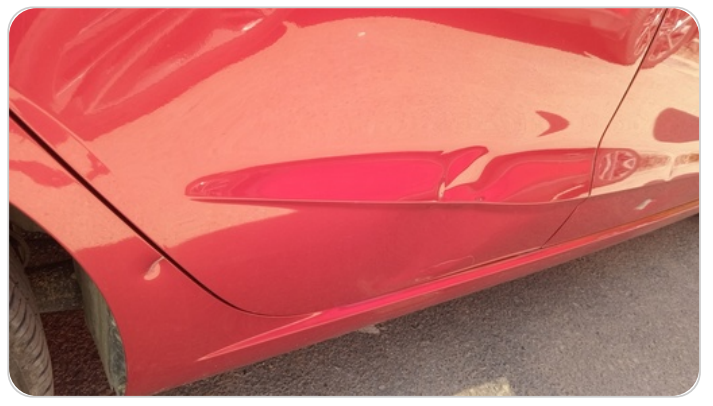
الباب الخلفي يمين : فبريكة (خرابيش - خبطات)

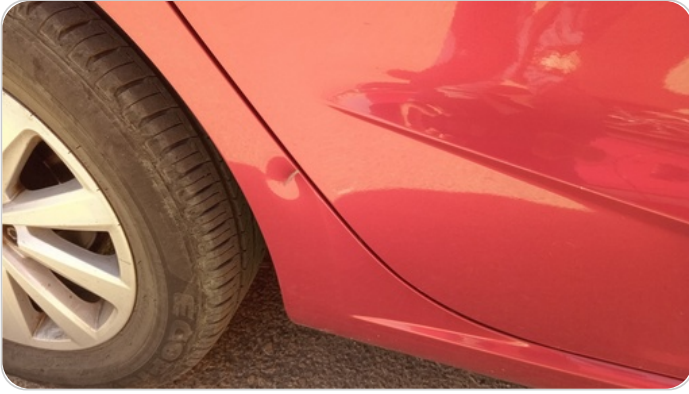
الرفرف الخلفي يمين : فبريكة (خبطات)

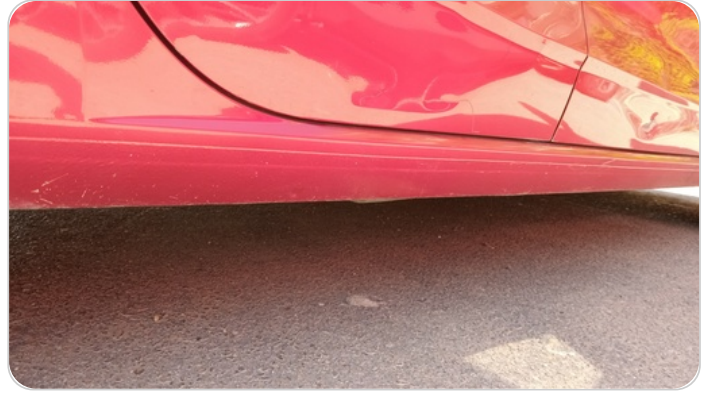
العتب السفلي يمين : فبريكة (خرابيش)

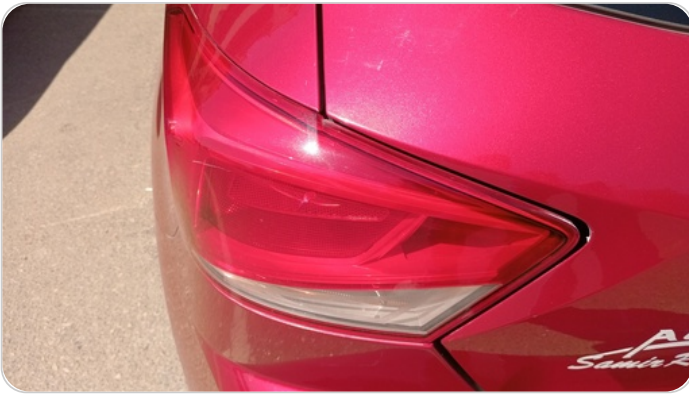
الكشاف الخلفي شمال : كسر بالباغة

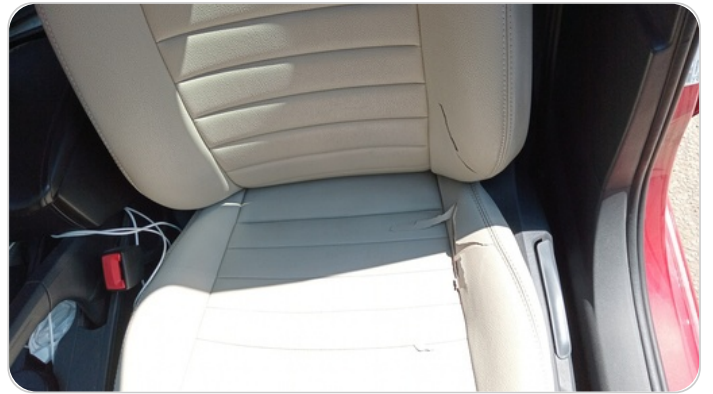
فرش كرسي أمامي شمال : قطع / كسر / شرخ / تلف

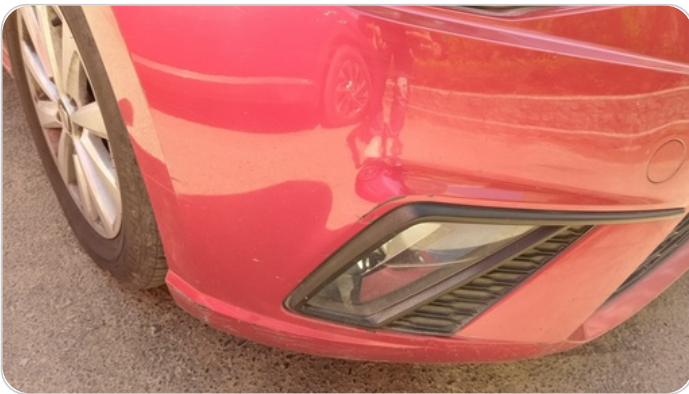
اكصدام أمامي : فبريكة (كسر)

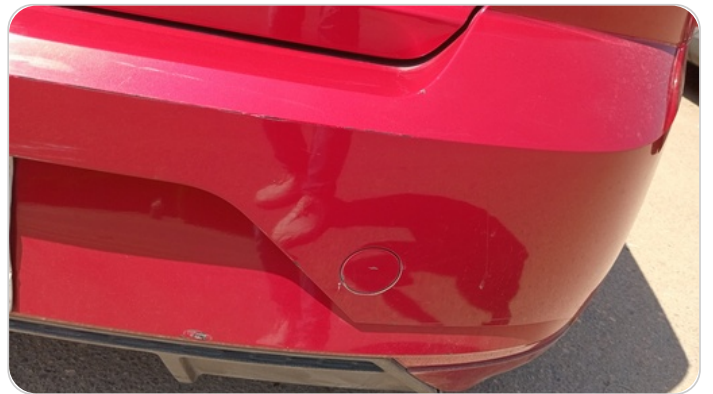
اكصدام خلفي : فبريكة (خرابيش)

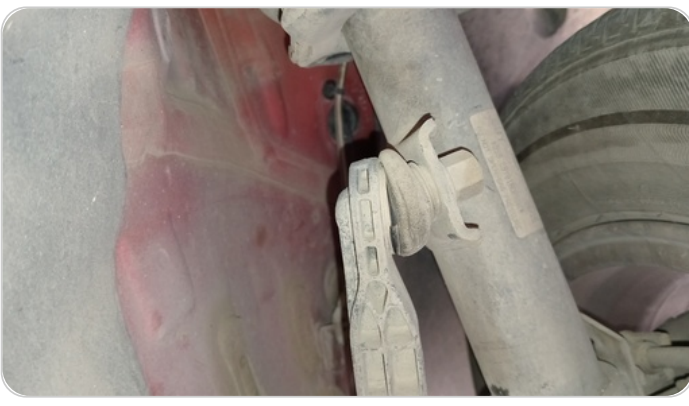
ذراع الميزان : تشققات (كاشيت الميزان)

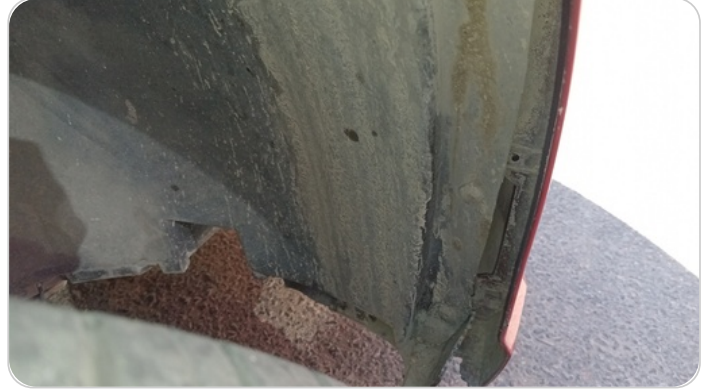
كرتيرة عجل أمامي يمين : كسر

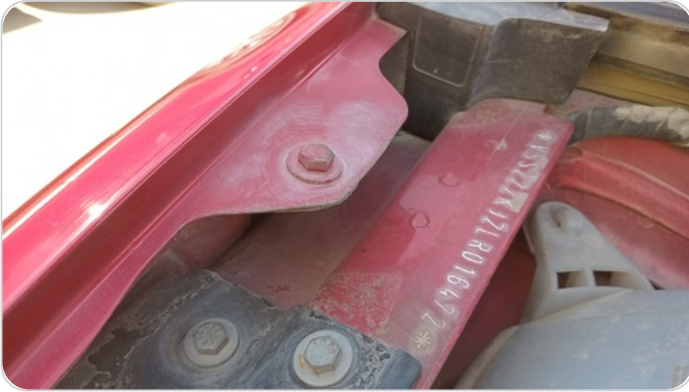
مسامير رفرف أمامي يمين : اثار فك وتركيب

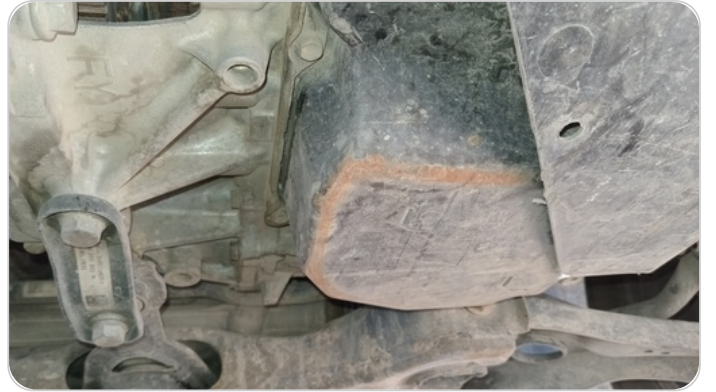
كرتيرة الفتيس : تجاريح

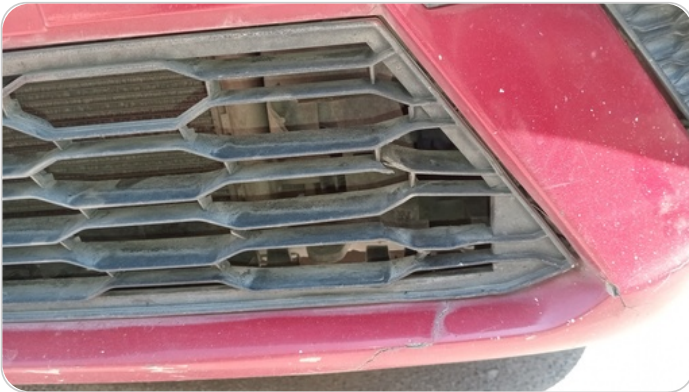
شبكة أمامية : شرخ / كسر
