بيانات العميل والسيارة			
Fiat Tipo 2022 1st Category			موديل السيارة
129731	قراءة العداد	فيرانا	اللون
لا يوجد	حظر البيع	لا يوجد	توكيلات
شبرا	المرور	2026-05-01	تاريخ انتهاء الرخصة

2021 FIAT Vehicle Diagnostic Report

2021/FIAT/PD-Neon/Egea/Tipo/
VIN: ZFAAF8AP9N6V71690

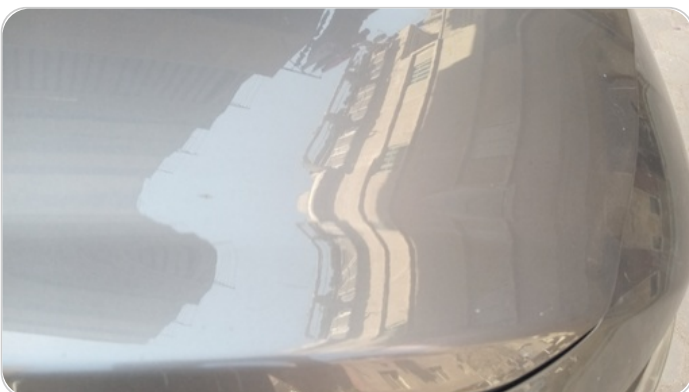
الكبوت : فبريكة (خرايش)

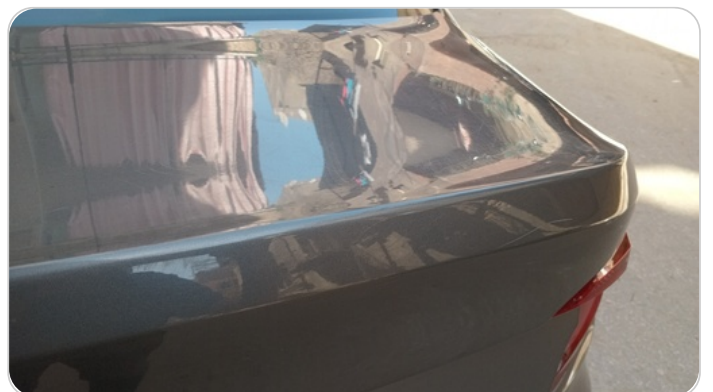
باب الشنطة : فبريكة (خرايش)

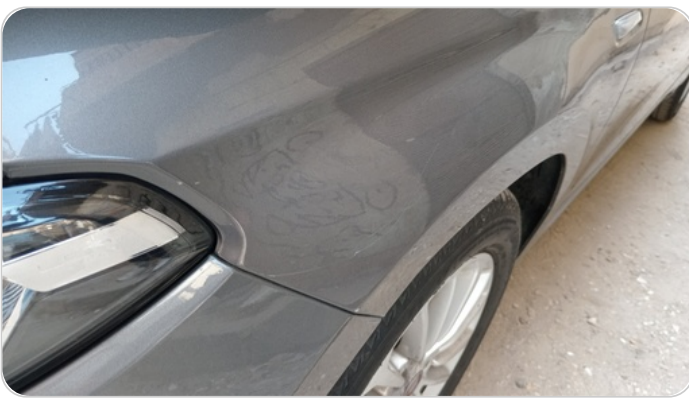
الرفرف الأمامي شمال : فبريكة (خرابيش)

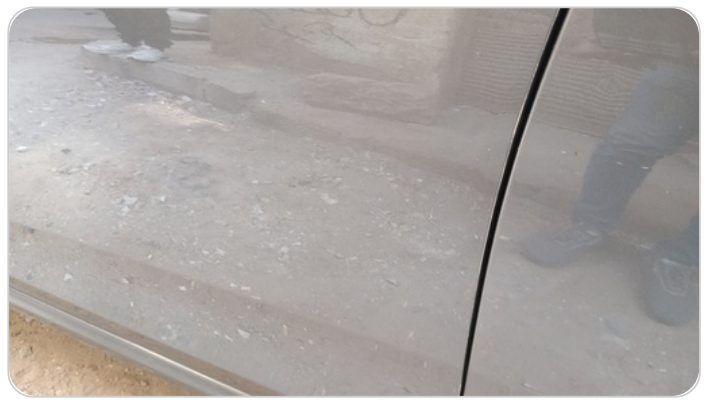
الباب الأمامي شمال : فبريكة (خرابيش)

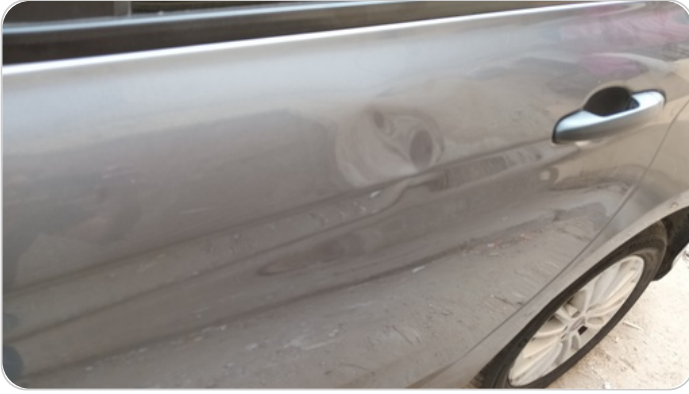
الباب الخلفي شمال : فبريكة (خرابيش - خبطات)

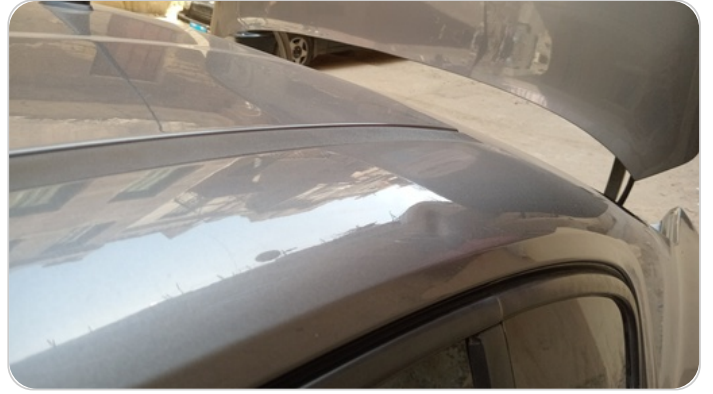
قائم خارجي خلفي شمال : فبريكة (خبطات)

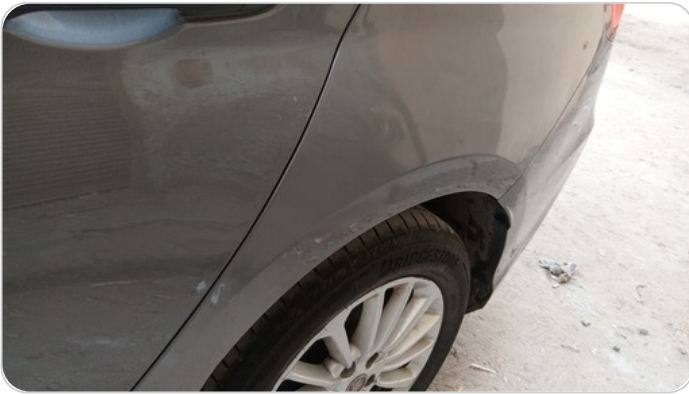
الرفرف الخلفي شمال : رش بدون معجون (خرابيش)

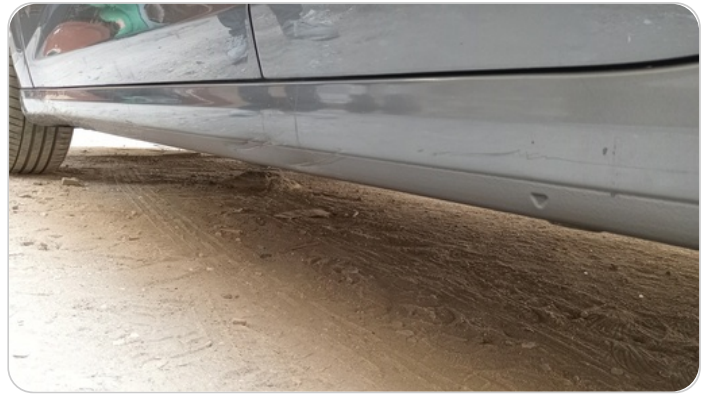
العتب السفلي شمال : رش بدون معجون (خبطات)

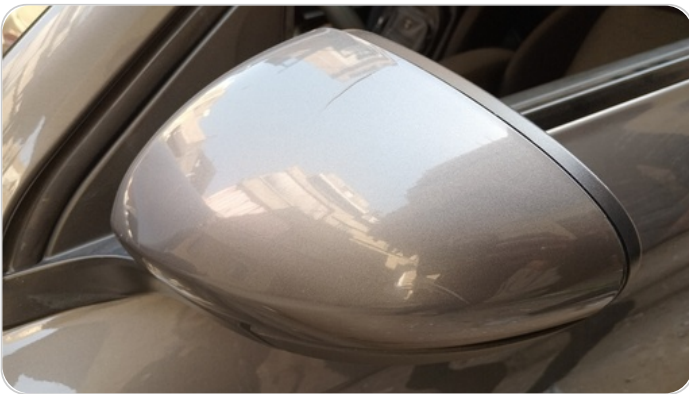
مرآة الباب الأمامي شمال : فبريكة (خرابيش)

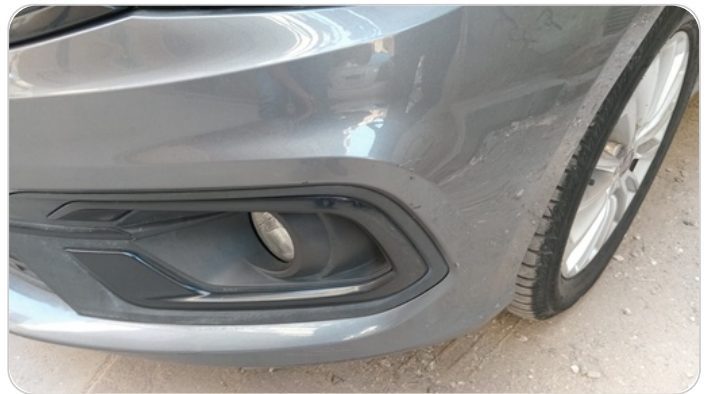
الاكصدام الأمامي : رش بدون معجون (خبطات)

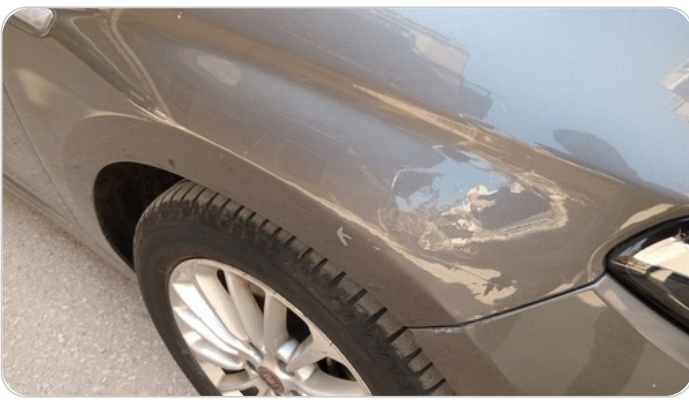
الرفرف الأمامي يمين : فبريكة (سمكره على البارد)

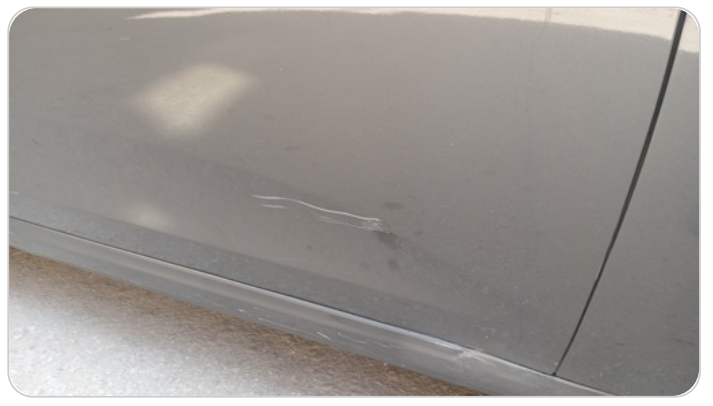
الباب الأمامي يمين : فبريكة (خرابيش - خبطات)

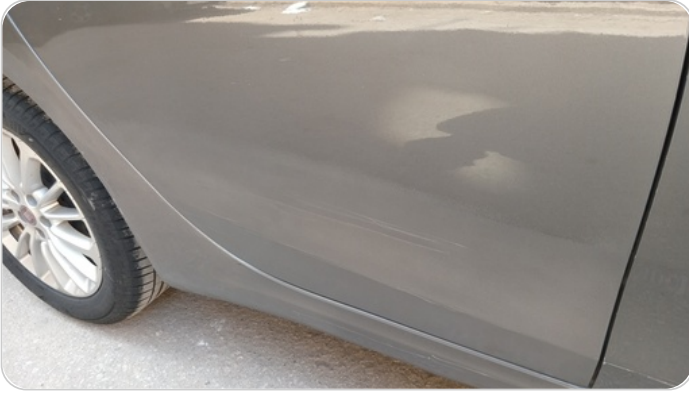
الباب الخلفي يمين : رش بدون معجون (خرابيش)

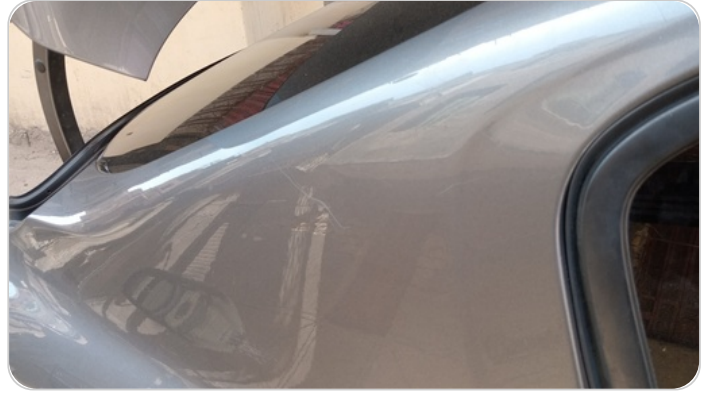
قائم خارجي خلفي يمين : فبريكة (خرابيش)

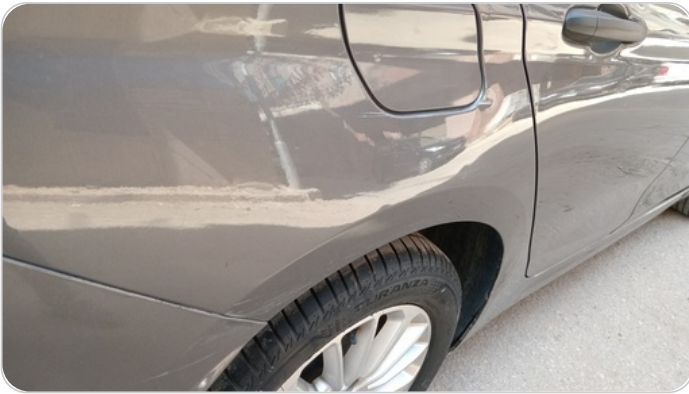
الرفرف الخلفي يمين : رش بدون معجون (خبطات)

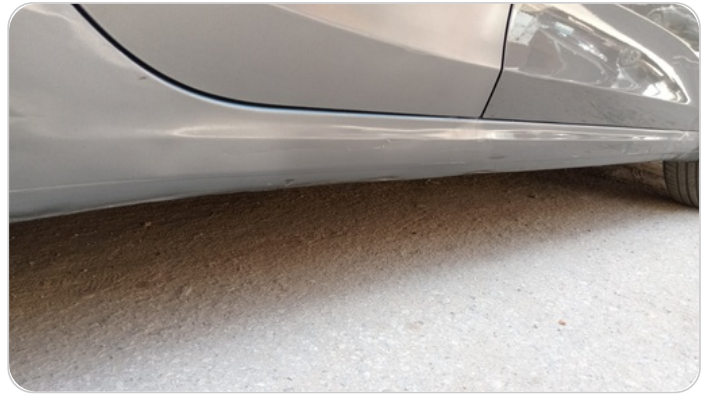
العتب السفلي يمين : رش بدون معجون (خبطات)

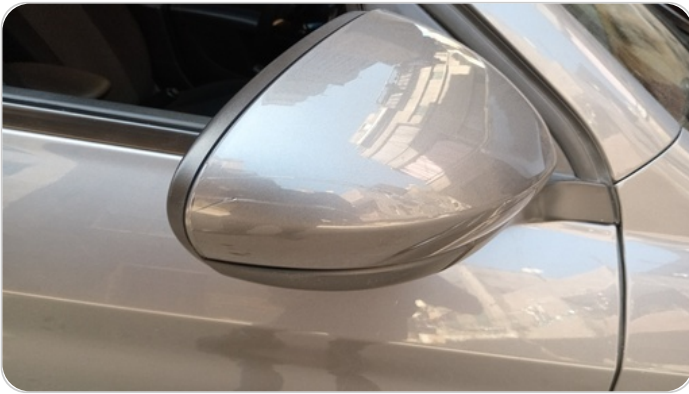
مراية الباب الأمامي يمين : فبريكة (خرابيش)

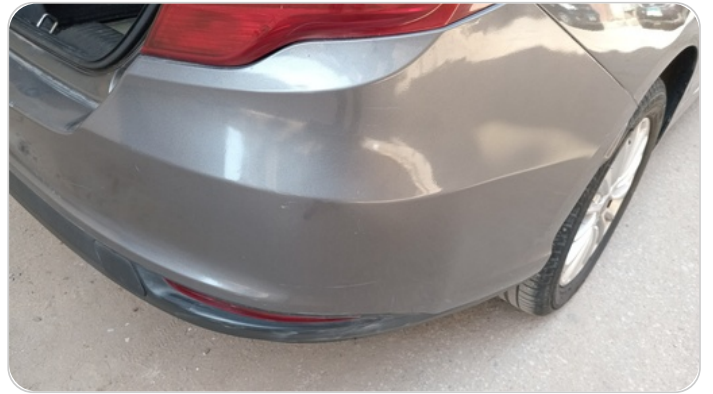
الاكصدام الخلفي : رش مع معجون (خرابيش)

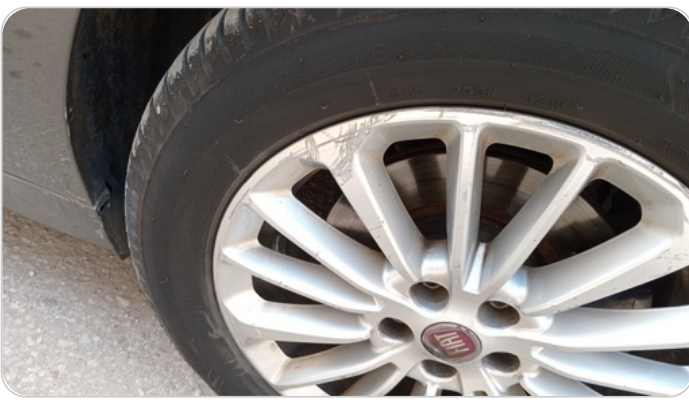
حالة الجنوط الأمامي : تجريحات بسيطة

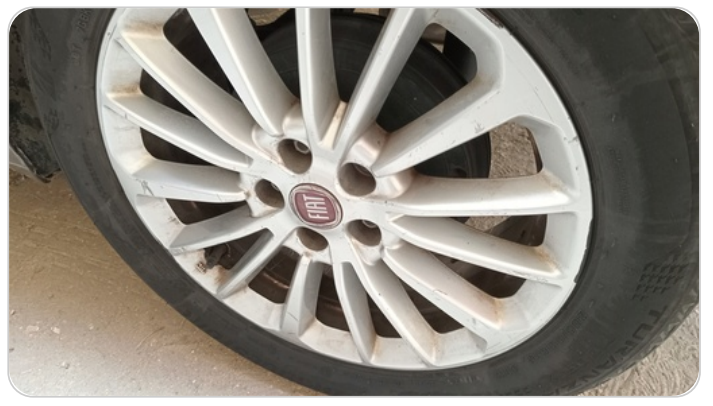
حالة الجنوط الخلفي : تجريحات بسيطه

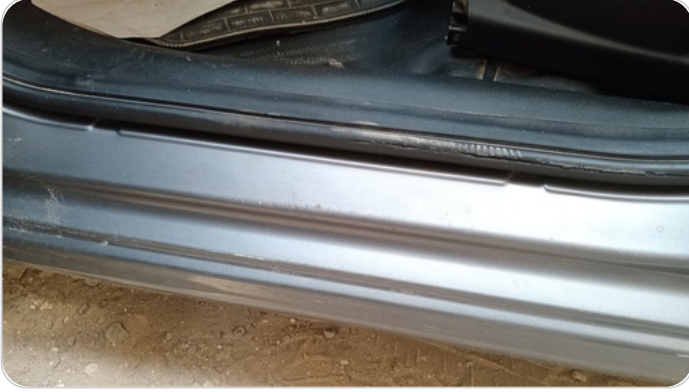
دواخل وقوائم باب الأمامي شمال : فبريكة (خرايبش)

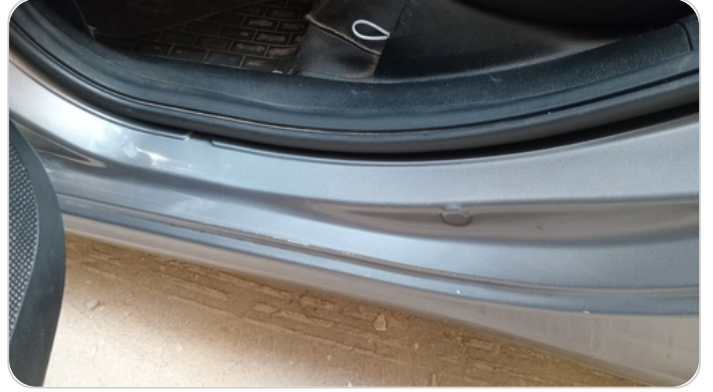
دواخل وقوائم باب الخلفي شمال : فبريكة (خرايبش)

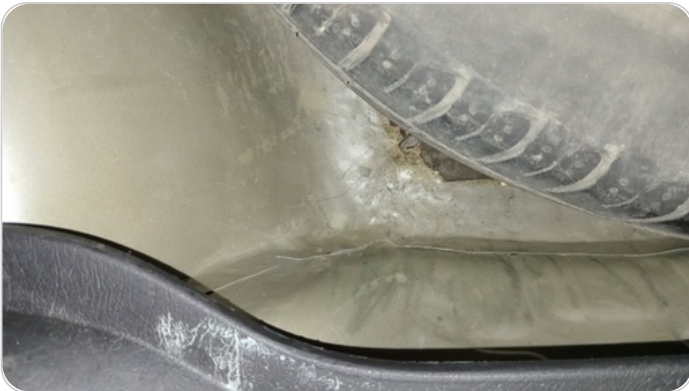
دواخل وأرضية الشنطة : آثار صدمة صغيرة

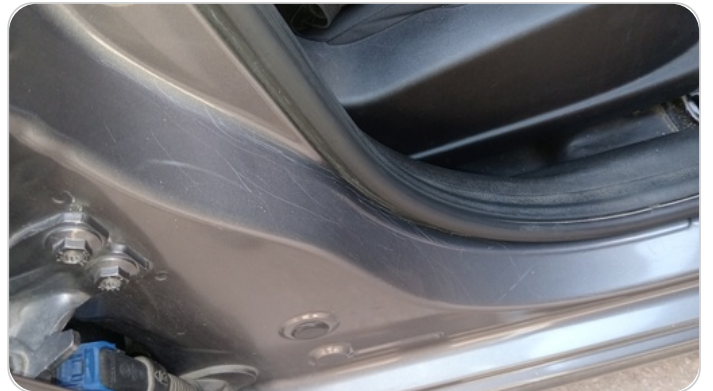
دواخل وقوائم باب أمامي يمين : فبريكة (خرايبش)

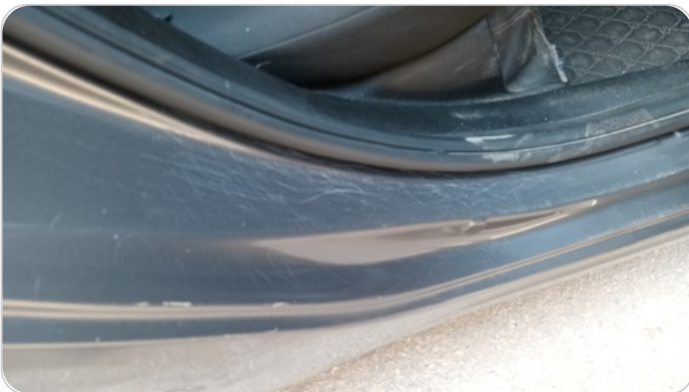
دواخل وقوائم باب خلفي يمين : فبريكة (خرايبش)

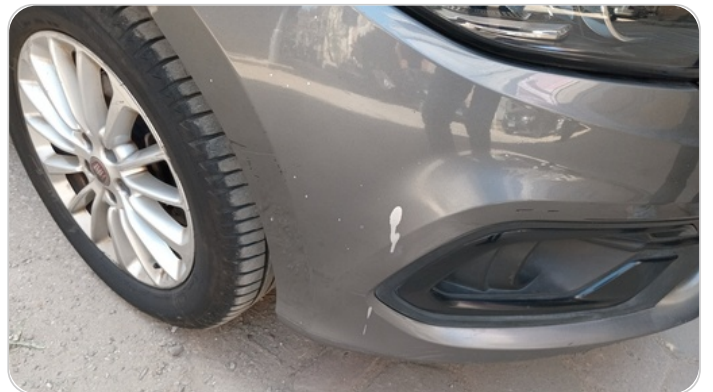
الاكصدام الأمامي : رش بدون معجون (خبطات)

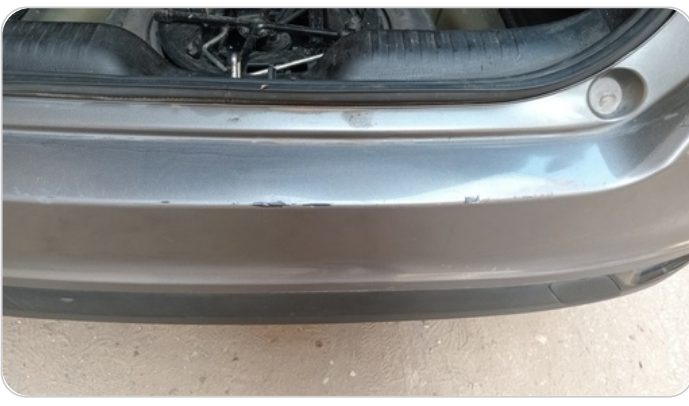
الاكصدام الخلفي : رش مع معجون (خرايش)

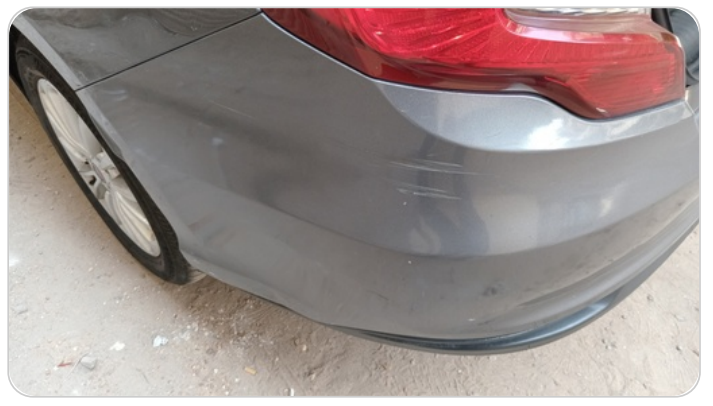
الاكصدام الخلفي : رش مع معجون (خرايش)

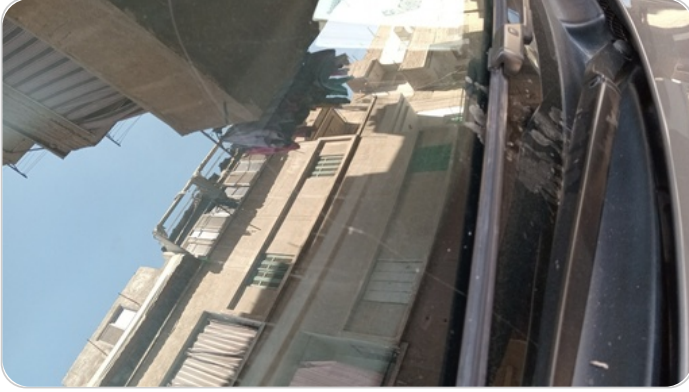
زجاج السيارة الأمامي : شروخ أو كسور

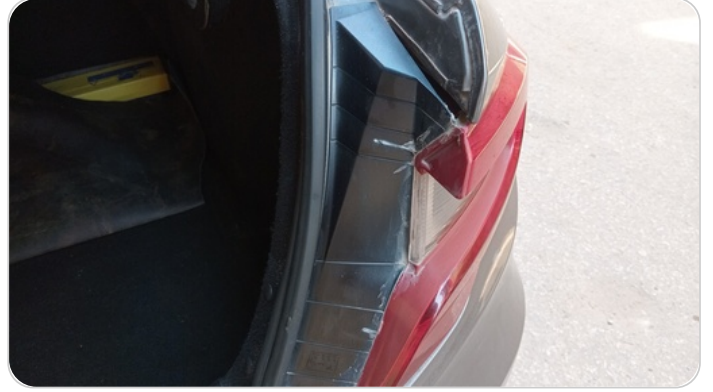
الكشاف الخلفي شمال : كسر بالباغة

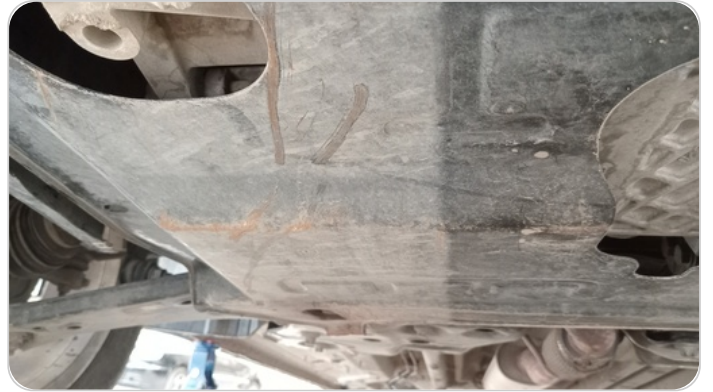
مصفحة اسفل المحرك : خبطات

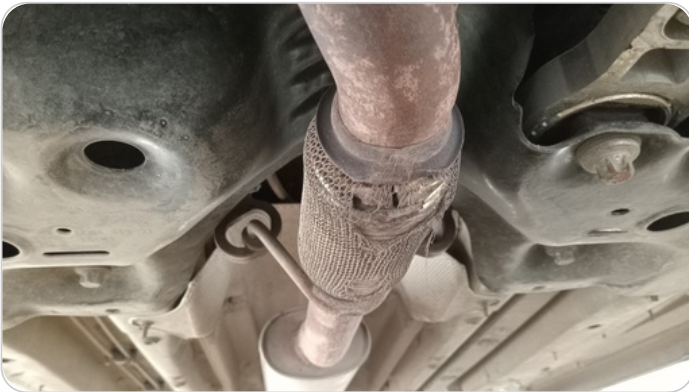
حالة الكهرباء			
			كشف جهاز الاعطال
		● لا يوجد	أعطال المحرك
			ملاحظات اعطال المحرك
		● لا يوجد	أعطال الفتيس
			ملاحظات أعطال الفتيس
		● لا يوجد	أعطال الايرياج
			ملاحظات أعطال الايرياج
B100c		● يوجد أعطال ثانوية	أعطال كنتrolات أخرى
كود عطل خاص بالانوار الخلفية			ملاحظات أعطال كنتrolات أخرى
			ملاحظات مع الدواره
● لمبات أخرى مضاءة	أنوار التابلوه مع الدواره	● طبيعي	أنوار تابلوه مع الكونتاكث
● طبيعي	أصوات مع الدواره	● طبيعي	سرعة الدواره
صوت عالي جهة شكمان المحرك (ثقب في سوستة الشكمان) - لمبة الانوار مضاءة			ملاحظات أخرى

سوسته الشكمان : ثقب

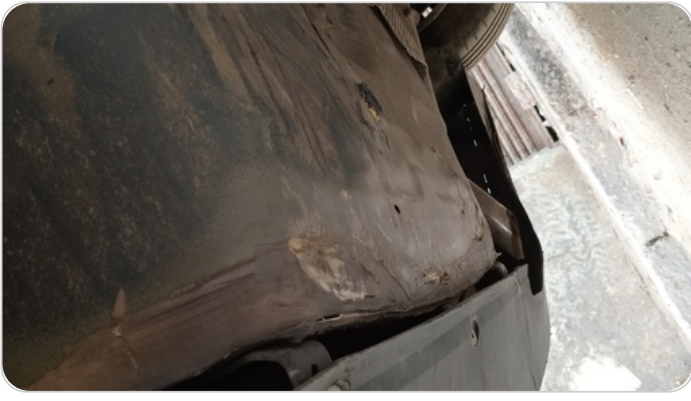
ارضية الشنطة : صدمة وتلف
