بيانات العميل والسيارة			
Ford EcoSport 2018 3rd Category			موديل السيارة
109814	قراءة العداد	كحلي	اللون
لا يوجد	حظر البيع	لا يوجد	توكيلات
6 أكتوبر	المرور	2027-04-27	تاريخ انتهاء الرخصة

ملخص حالة السيارة			
● بحالة ممتازة	حالة الميكانيكا	● رش في بعض أجزاء السيارة	حالة البودي الخارجي
● بحالة ممتازة	حالة العفشة	● فبريكة بالكامل	حالة البودي الداخلي
● بحالة ممتازة	حالة الكهرباء	● لا يوجد ملاحظات	حالة الشاسية
● بحالة ممتازة	حالة التكييف	● بحالة جيدة جدا	حالة الجنوط والكاوتش
● بحالة ممتازة	حالة الصالون	● بحالة ممتازة	حالة الزجاج والكشافات

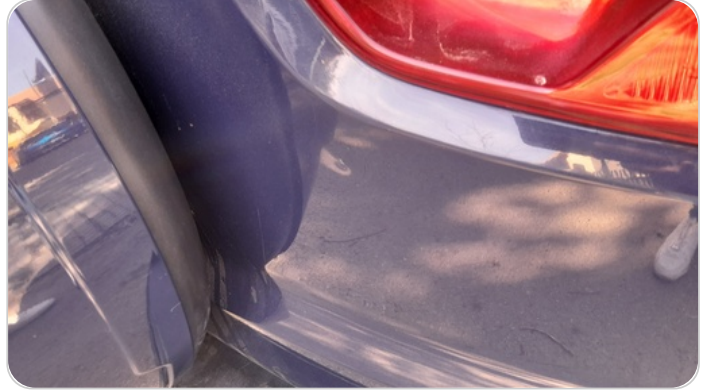
باب الشنطة : فبريكة (خرابيش)

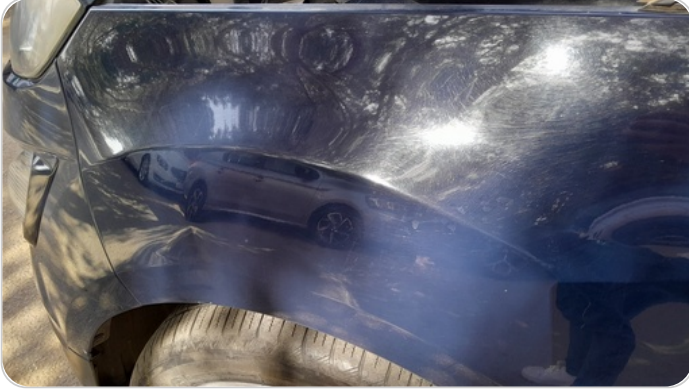
الرفرف الأمامي شمال : فبريكة (خبطات)

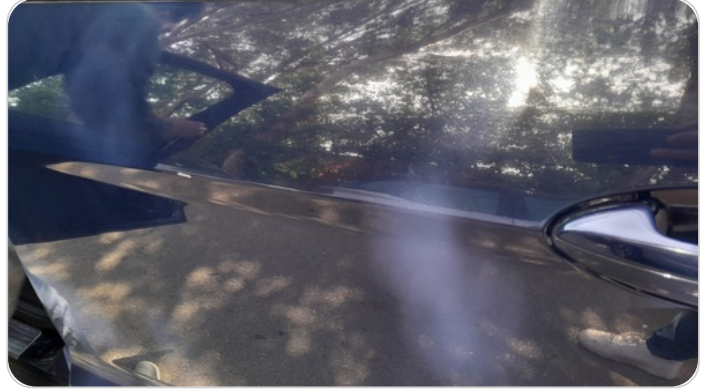
الباب الخلفي شمال : فبريكة (خرابيش)

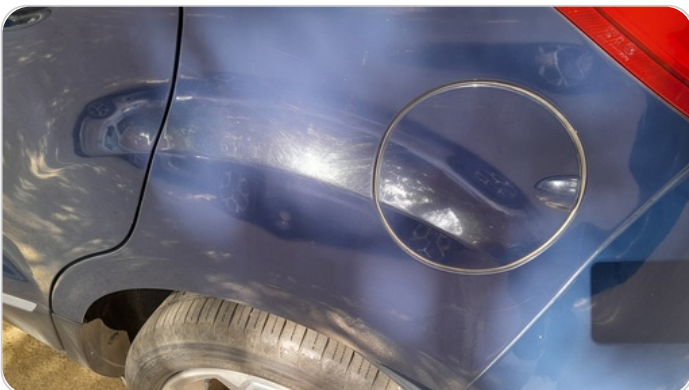
الرفرف الخلفي شمال : فبريكة (خرابيش)

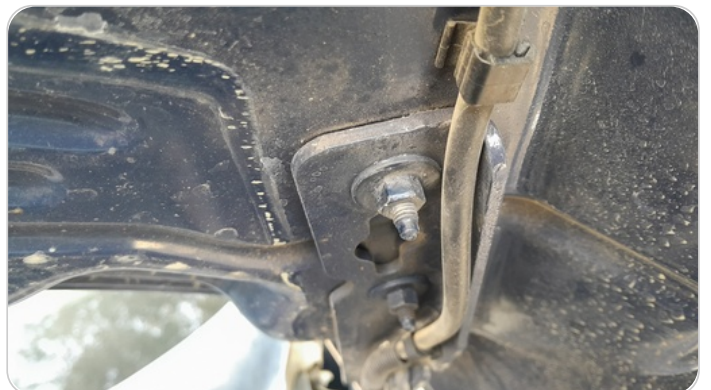
مفصلات ومسامير الكبوت : آثار فك وتركيب

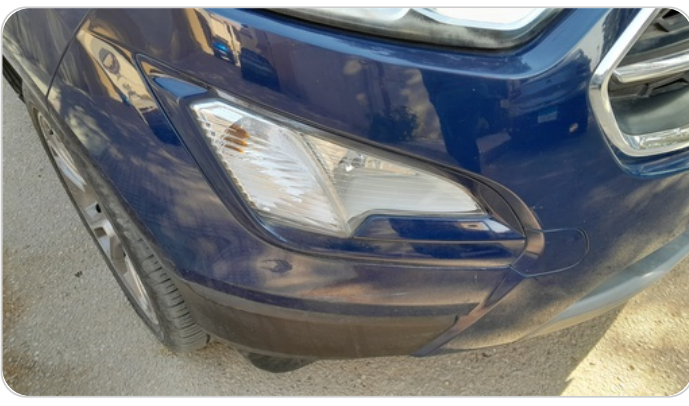
الاكصدام الأمامي : رش بدون معجون (خرايش)

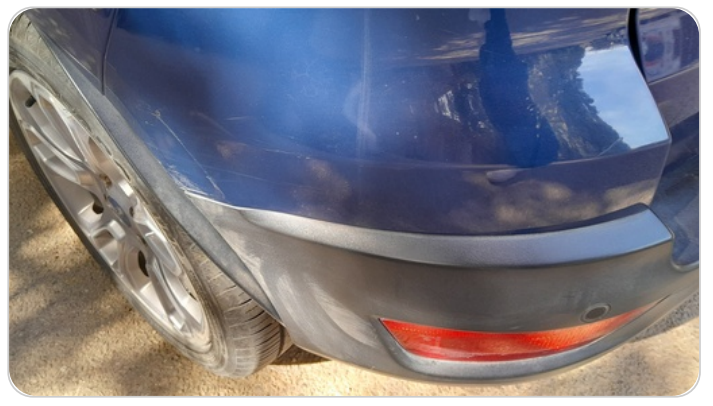
الاكصدام الخلفي : فبريكة (خرايش)

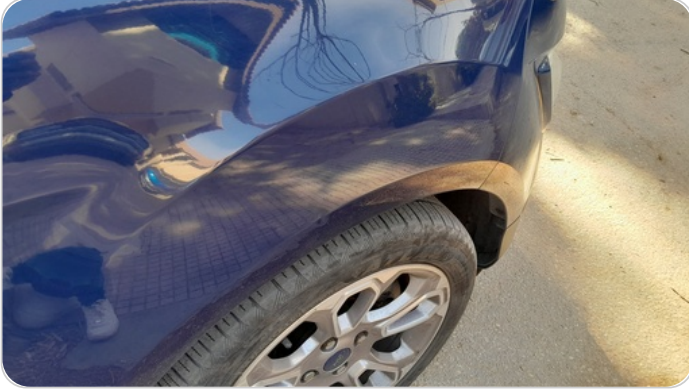
الرفرف الأمامي يمين : فبريكة (خرايش)

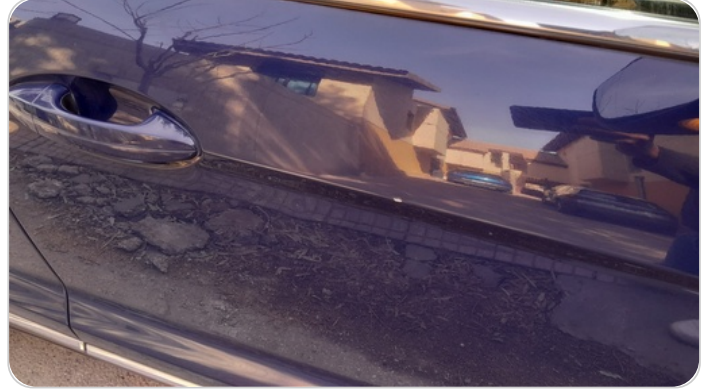
الباب الأمامي يمين : فبريكة (خرايش)

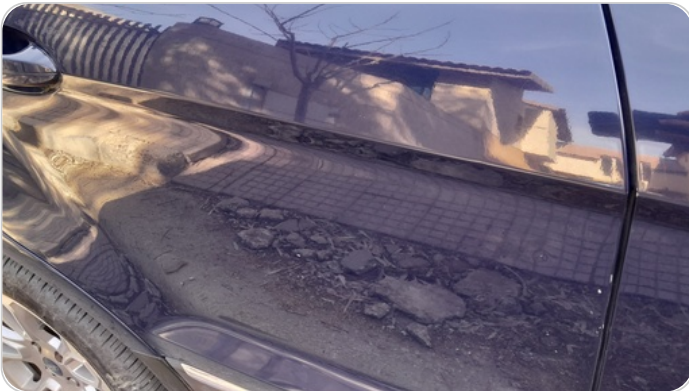
الباب الخلفي يمين : فبريكة (خرايش)

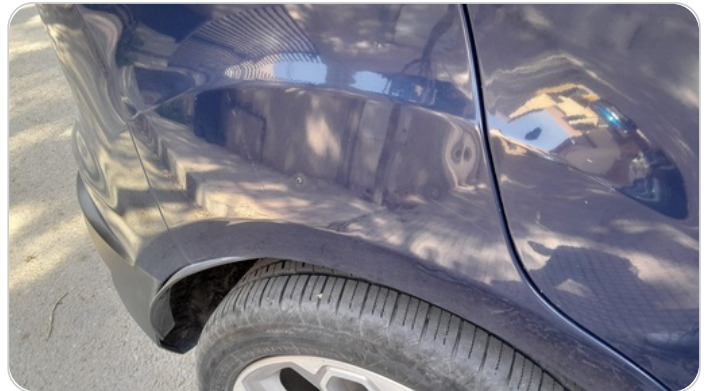
الرفرف الخلفي يمين : فبريكة (خرايش)
